LINSU

Informe Técnico

MTOP – Uruguay
Relevamiento Terraplenes
FFCC MVD – PDT
Setiembre de 2017

El objetivo del presente informe es establecer las características geotécnicas inherentes a 26 secciones de terraplén de vías férreas existentes en el tramo Montevideo – Paso de los Toros de la Línea Montevideo – Rivera.

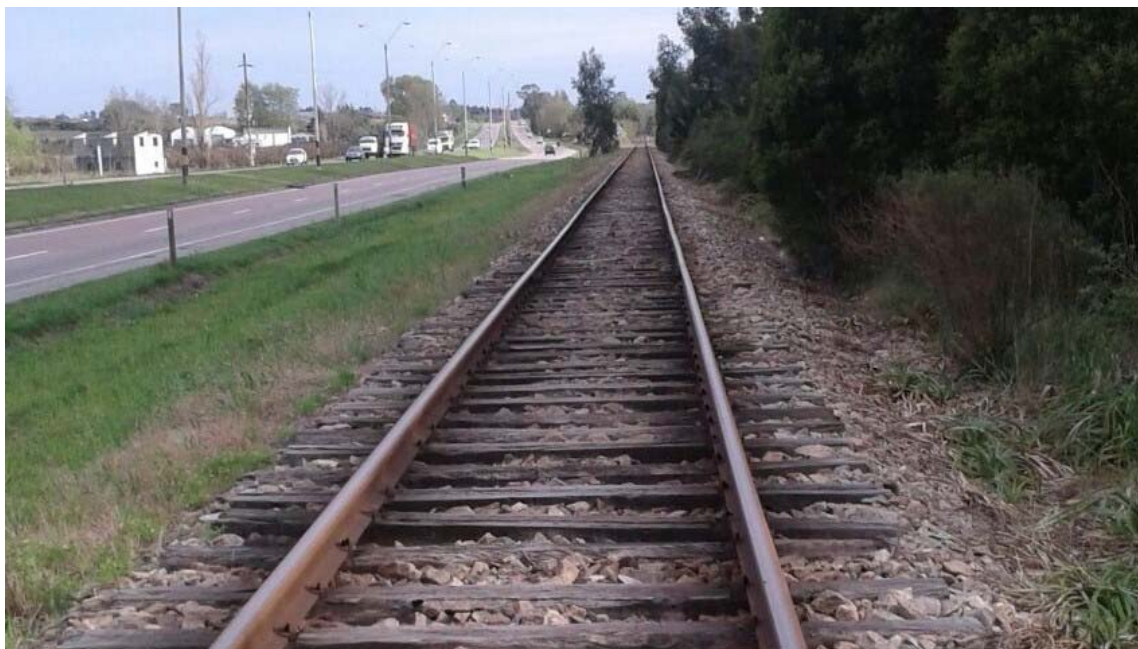
6.4 – Vista estado actual Sección 1.

Profundidad	Litología	Clasificación AASHTO	Clasificación SUCS	CBR prom. (%)
0 m - 0,3 m	Grava mal graduada.	A - 1 - a.	G P.	--
0,3 m - 0,7 m	Grava limosa arenosa.	A - 1 - a.	G M.	25
0,7 m - 1,0 m	Limo arenoso plasticidad baja.	A - 7 - 6.	M L.	10
1,0 m - 2,1 m	Limo plasticidad alta.	A - 7 - 5.	M H.	13

Ensayo estático	Profundidad (m)	Ev1 (MN/m ²)	Ev2 (MN/m ²)	Ev2 / Ev1
Resultado	0,30	39,0	59,5	1,5
Resultado	0,70	18,6	Nulo.	Nulo.

Ensayo dinámico	Profundidad (m)	Evd a- (MN/m ²)	Evd centro (MN/m ²)	Evd a+ (MN/m ²)
Resultado	0,30	32,9	28,2	37,6

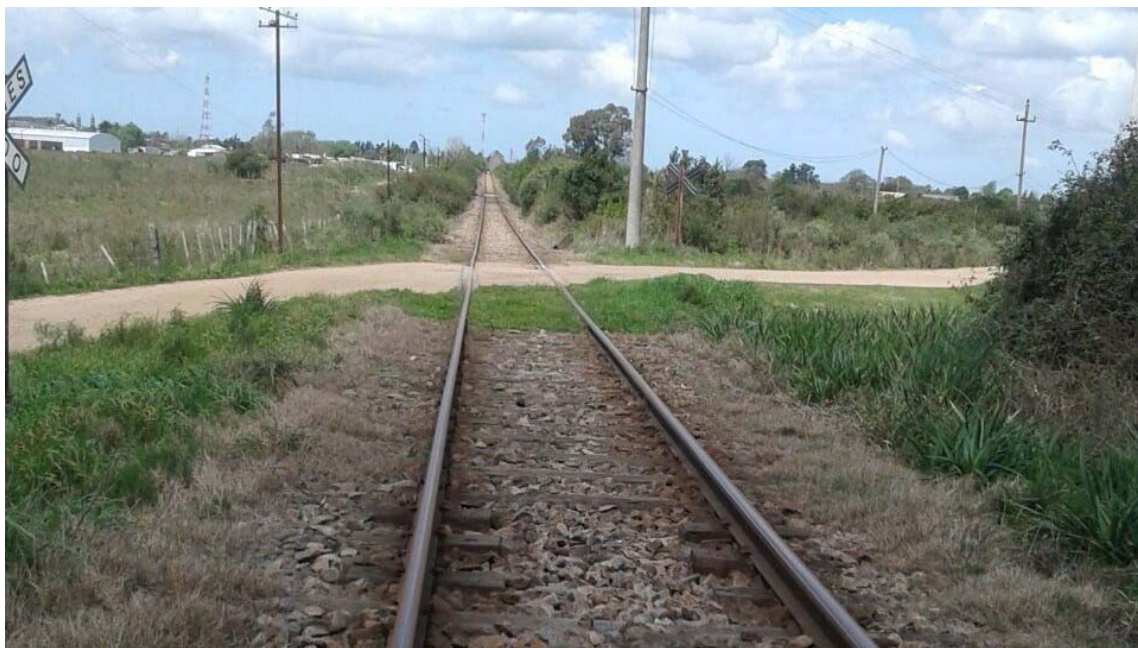
7.4 – Vista estado actual Sección 2.

Profundidad	Litología	Clasificación AASHTO	Clasificación SUCS	CBR prom. (%)
0 m - 0,31 m	Grava bien graduada.	A - 1 - a.	G W.	--
0,31 m - 0,5 m	Arena limosa gravosa.	A - 1 - b.	S M.	20
0,5 m - 1,0 m	Limo plasticidad baja.	A - 7 - 6.	M L.	6
1,0 m - 2,1 m	Arcilla arenosa plasticidad media.	A - 6.	C L.	20

Ensayo estático	Profundidad (m)	Ev1 (MN/m ²)	Ev2 (MN/m ²)	Ev2 / Ev1
Resultado	0,31	26,5	35,7	1,35
Resultado	0,60	Nulo.	Nulo.	Nulo.

Ensayo dinámico	Profundidad (m)	Evd a- (MN/m ²)	Evd centro (MN/m ²)	Evd a+ (MN/m ²)
Resultado	0,31	41,0	35,4	34,8

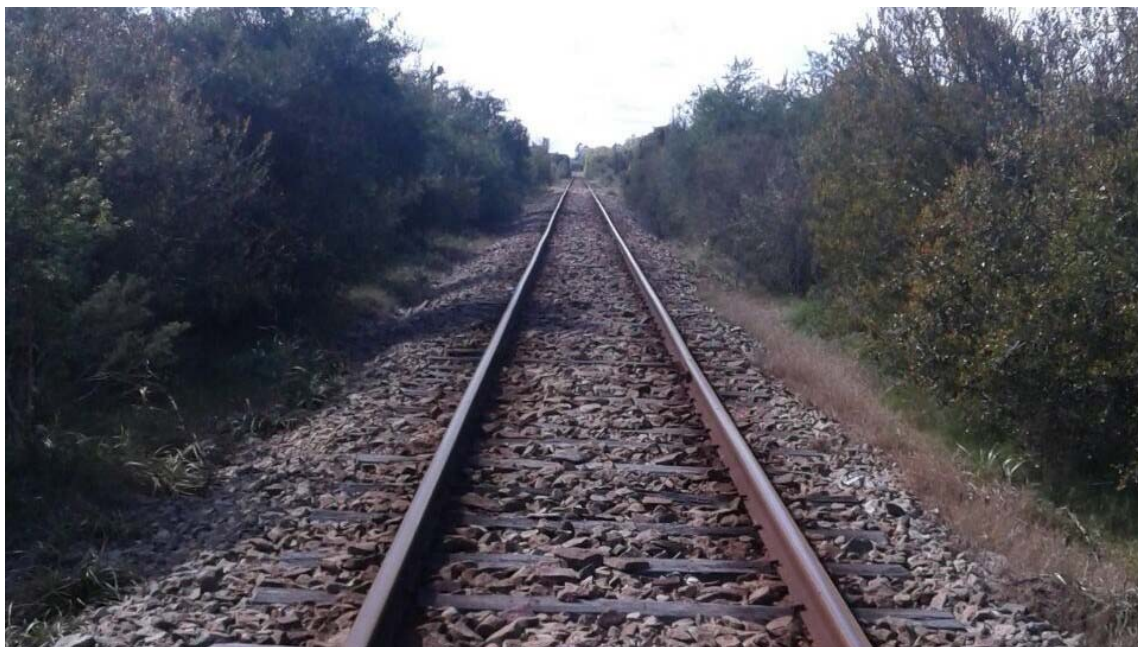
8.4 – Vista estado actual Sección 3.

Profundidad	Litología	Clasificación AASHTO	Clasificación SUCS	CBR prom. (%)
0 m - 0,29 m	Grava mal graduada.	A - 1 - a.	G P.	--
0,29 m - 0,7 m	Grava mal graduada.	A - 1 - a.	G P.	30
0,7 m - 1,0 m	Arcilla plasticidad media.	A - 6.	C L.	6
1,0 m - 2,2 m	Limo plasticidad baja.	A - 4.	M L.	11

Ensayo estático	Profundidad (m)	Ev1 (MN/m ²)	Ev2 (MN/m ²)	Ev2 / Ev1
Resultado	0,29	35,9	64,9	1,81

Ensayo dinámico	Profundidad (m)	Evd a- (MN/m ²)	Evd centro (MN/m ²)	Evd a+ (MN/m ²)
Resultado	0,29	36,0	31,6	38,4

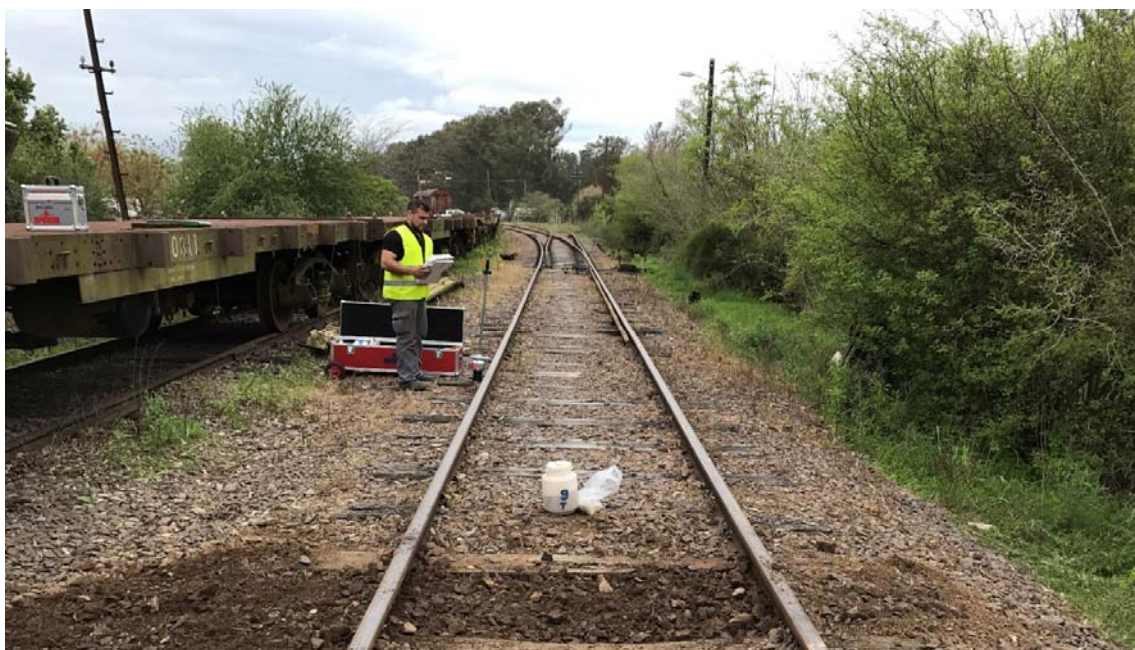
9.4 – Vista estado actual Sección 4.

Profundidad	Litología	Clasificación AASHTO	Clasificación SUCS	CBR prom. (%)
0 m - 0,28 m	Grava mal graduada.	A - 1 - a.	G P.	--
0,28 m - 0,6 m	Arena mal graduada limosa gravosa.	A - 1 - a.	S P - S M.	7
0,6 m - 1,1 m	Arena limosa gravosa.	A - 1 - b.	S - M.	10
1,1 m - 1,2 m	Limo arenoso plasticidad baja.	A - 4.	M - L.	35

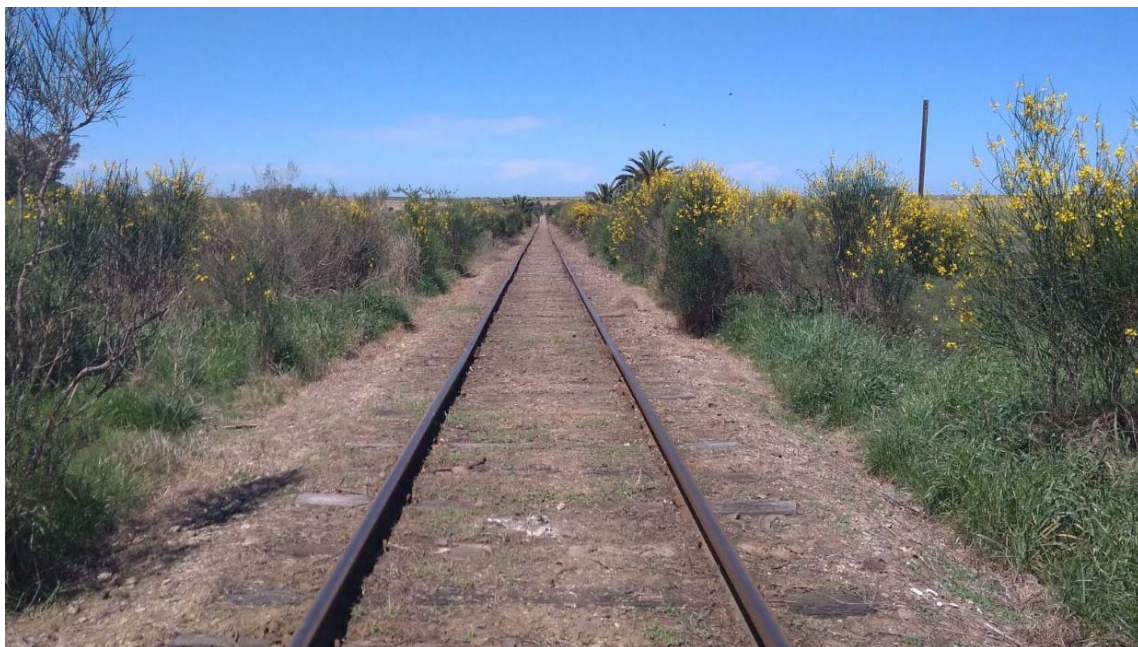
13.4 – Vista estado actual Sección 8.

La sección 8 se encuentra ubicada al sur de la localidad de Veinticinco de Mayo. Debido a que los valores de placas obtenidos en la sección 8 se encontraron fuera de los rangos que se venían hallando se optó por realizar otra batería de ensayos en la sección 8a, a 50 m de distancia de la primera, a fin de descartar una singularidad de la sección 8.
