**DE: DIRECTORES DE OBRA-FOCEM II (LPI 12/14 y LPI 13/14)**  
**(Rehabilitación de vía tramo Piedra Sola - Algorta - Salto Grande)**  
**Ing. Sebastián Rodríguez – Ing. Mariana Ramella**

Asunto: REHABILITACION DE LAS VIAS DE LA RED FERROVIARIA DEL URUGUAY EN EL MARCO DEL PROYECTO FOCEM 2 - (EMPRESA CONTRATISTA COMSA-TEYMA) INFORME N°15.

Por medio del presente se comunican los avances de obras y los trabajos realizados entre los meses de Febrero y Abril de 2020.

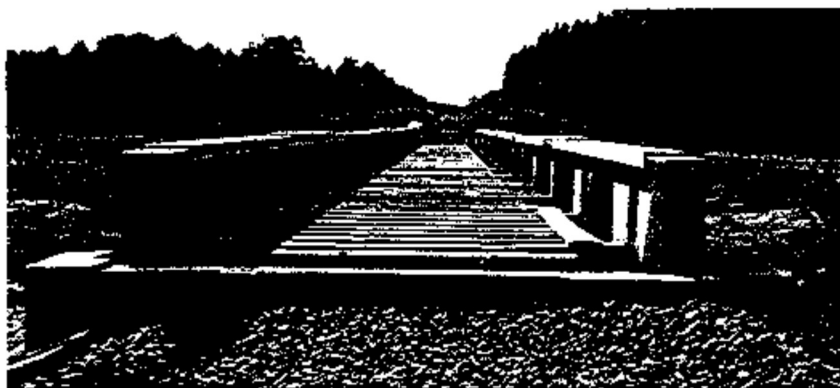
Imagen 1. Trabajo de recambio de durmientes en puente 12.17

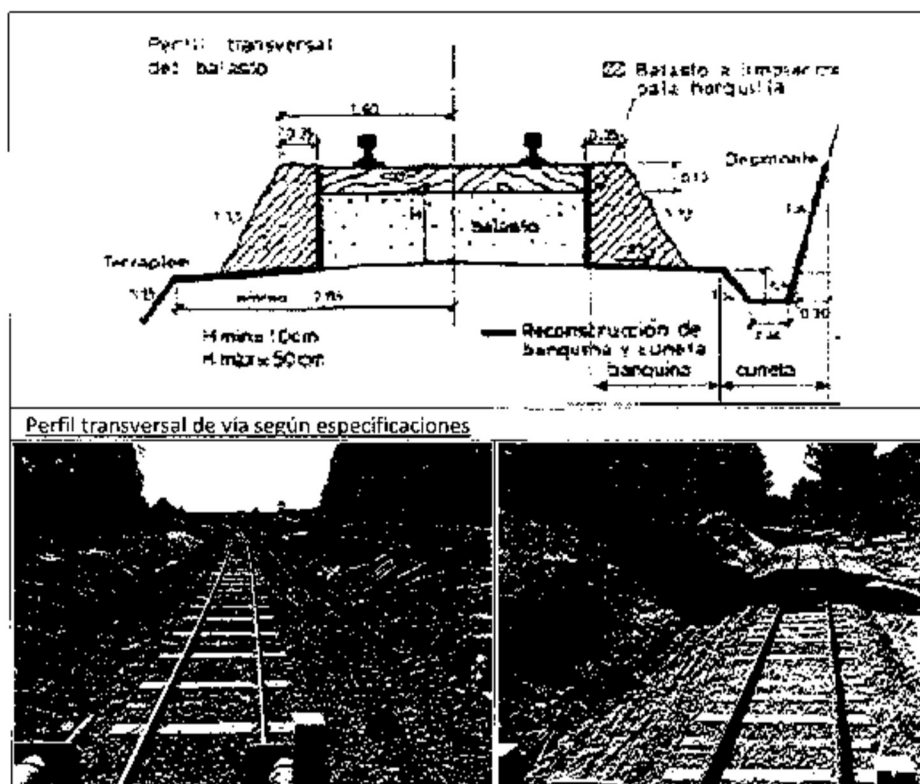
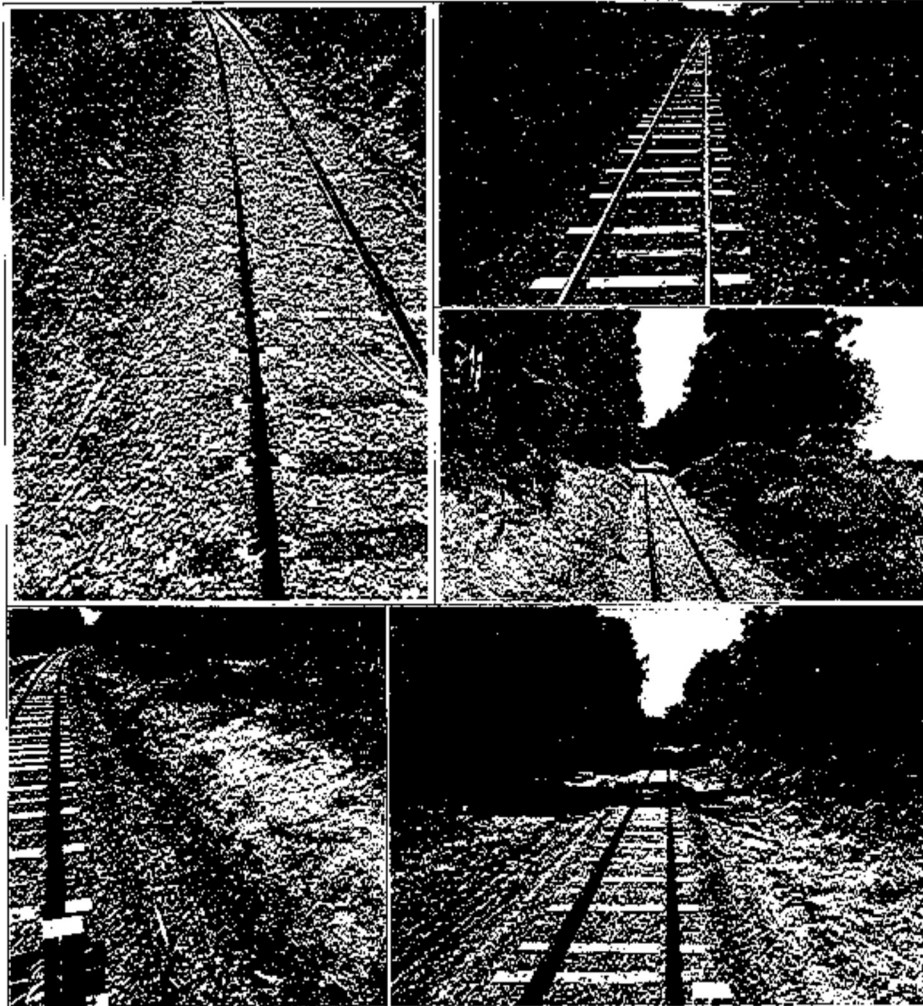
Profundización de cunetas

El perfil transversal del drenaje debe comenzar a partir del nivel de la plataforma y más allá del extremo de la banquina.

En los ejemplos el nivel de fondo de cuneta se aproxima al nivel de la plataforma, lo que genera que el balasto no pueda escurrir adecuadamente.

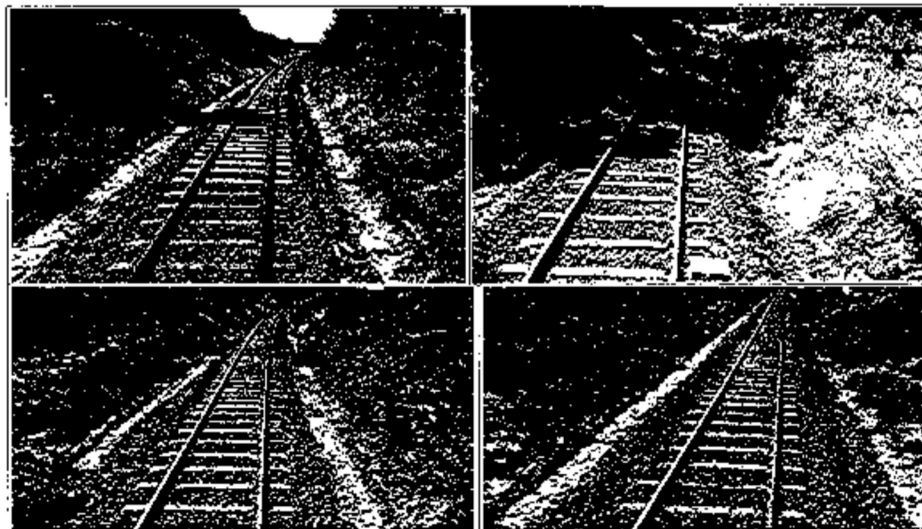
Cara lateral interior de cuneta conformada con la banquina

El perfil transversal del drenaje debe ser generado por debajo del nivel inferior de banquina y más allá de ella.

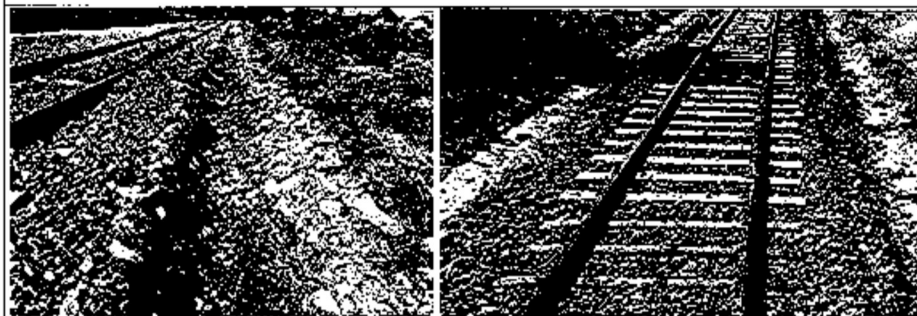
Perfilado de cunetas

Perfil de cunetas inadecuado: no cumple especificaciones en cuanto a geometría, conformación de perfil con materiales sueltos, fondo de cuneta irregular (realizado con tacho con dientes).

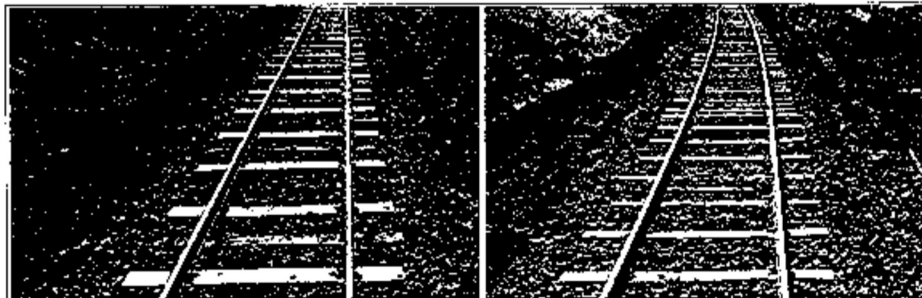
Contaminación de banquetas

Sumado a lo anterior, ocurre que el balasto de las banquetas se contamina con el material extraído durante la ejecución de las cunetas, lo que agudiza la dificultad de drenaje desde el eje de la vía. Se debe realizar el depurado de banquetas en los casos donde existe contaminación.

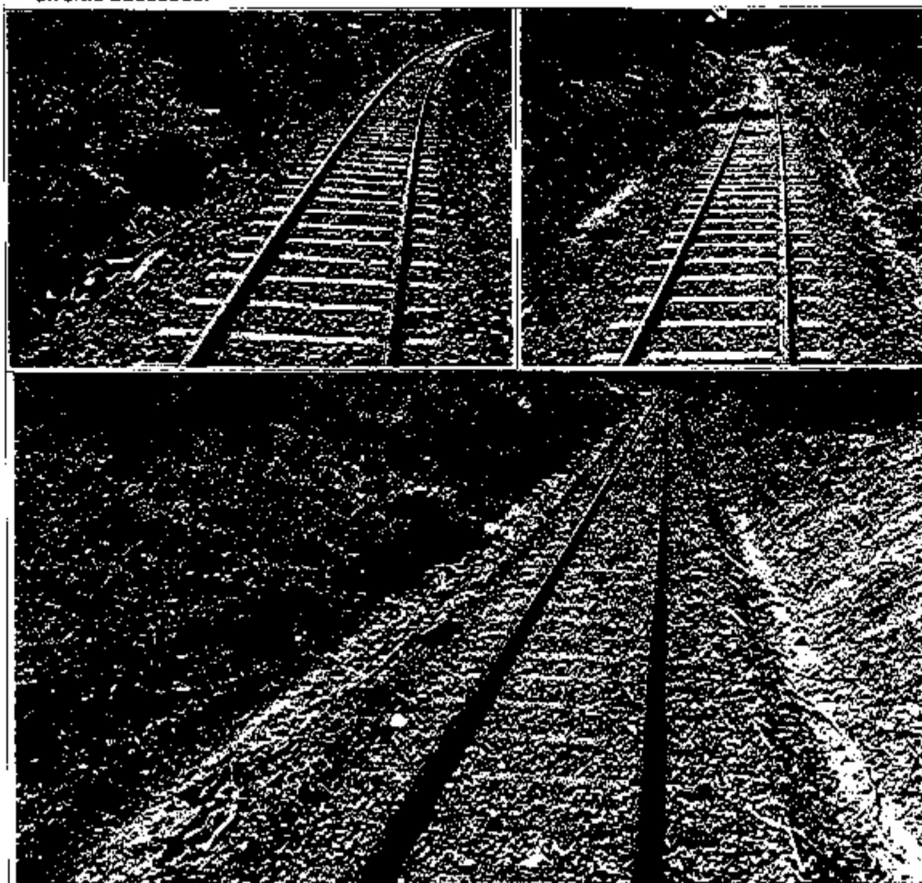
Desmalezado en cunetas.

Vegetación en cunetas (pastizales, árboles y arbustos). Se debe realizar el desmalezado y posteriormente retirar todos los residuos.

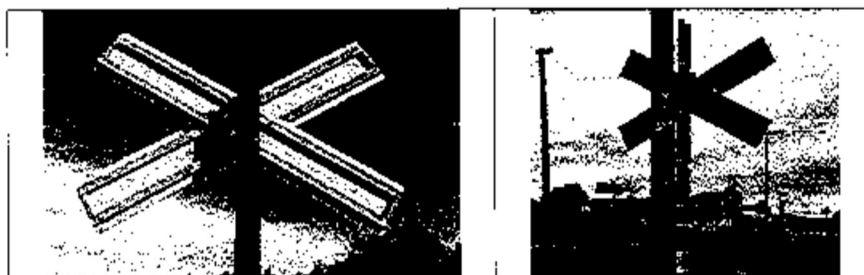
Imagen 2. Vista posterior de Postes de Cruces de San Andrés

A su vez, se detecta que la señalización no cumple con las características estipuladas ya que no son reflectivas. Se debe solucionar este aspecto procediendo a su recambio o buscando otras alternativas sujetas a aprobación de la Dirección de Obra.

El mantenimiento de esta señalización aplica también a los postes correspondientes, pintando la totalidad de la superficie con franjas en blanco y negro. Actualmente se han pintado en forma parcial, realizándose únicamente sobre la cara frontal de los mismos.

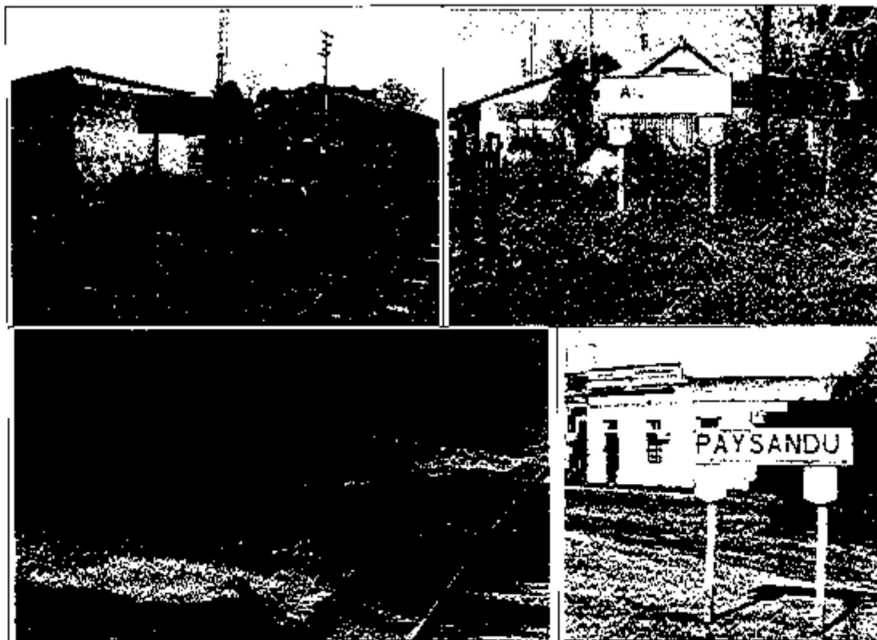
Imagen 3. Ejemplos de Cartelería en Estación Algorta, Parada Pandule y Estación Paysandú

Permanece pendiente el mantenimiento de toda la cartelería de Estaciones y Paradas, realizando el reacondicionamiento y sustitución de aquellos elementos que se encuentren averiados, y pintándolos con fondo blanco y números y letras en color negro.

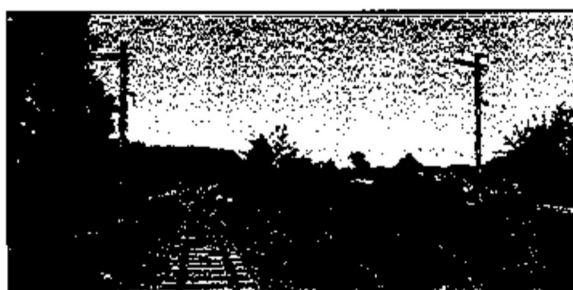
Imagen 6. Brazos indicadores en Estación Algorta

No se ha realizado el reacondicionamiento de las señales de distancia (o de Avanzada) correspondientes a los aparatos de vía de entrada y salida en Estaciones y desvíos. Según sea el caso corresponde realizar el mantenimiento de los semáforos y/o del brazos indicadores (ver Imagen 6), con sus respectivos postes y conexiones necesarias para su correcto funcionamiento; con todos los elementos pintados con los colores correspondientes y pintura reflectante, garantizando su correcta visualización tanto diurna como nocturna.

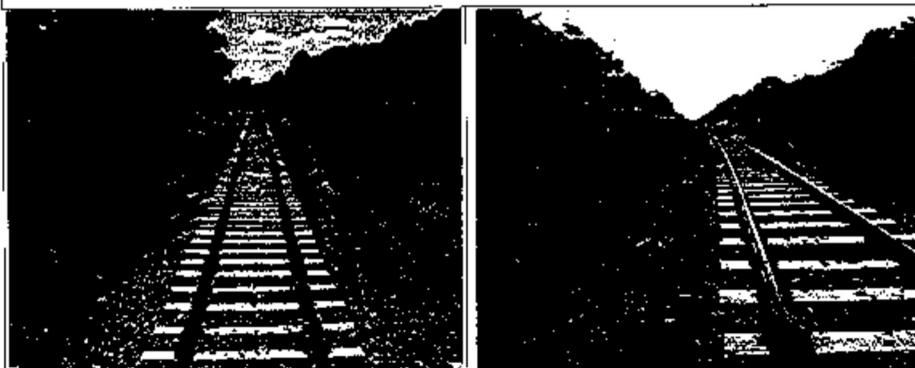
#### Cara lateral interior de cuneta conformada con la banquina

El perfil transversal del drenaje debe ser generado por debajo del nivel inferior de banquina y más allá de ella.

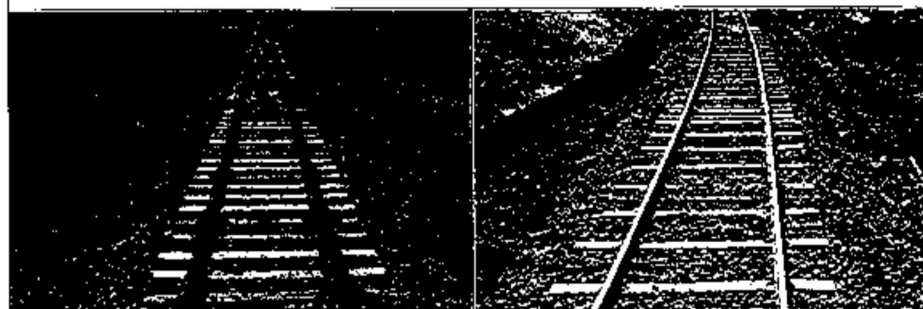
#### Perfilado de cunetas

Perfil de cunetas inadecuado: no cumple especificaciones en cuanto a geometría, conformación de perfil con materiales sueltos, fondo de cuneta irregular (realizado con tacho con dientes).

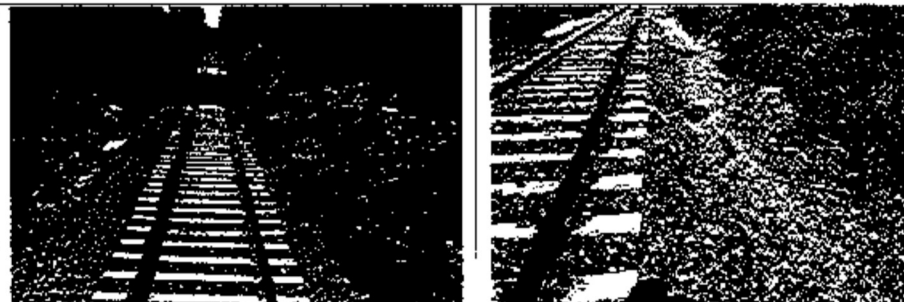
#### Contaminación de banquetas

Sumado a lo anterior, ocurre que el balasto de las banquetas se contamina con el material extraído durante la ejecución de las cunetas, lo que agudiza la dificultad de drenaje desde el eje de la vía. Se debe realizar el depurado de banquetas en los casos donde existe contaminación.

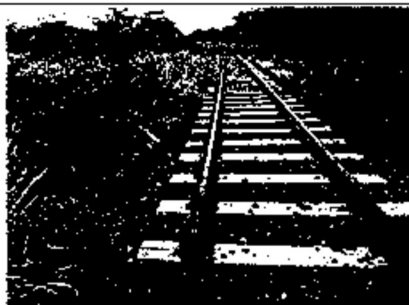
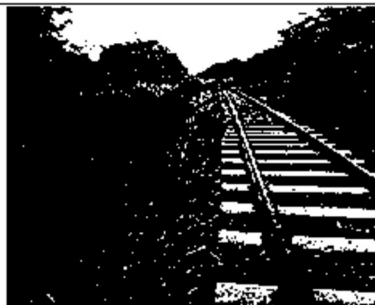
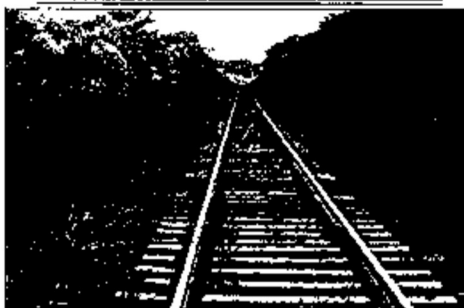
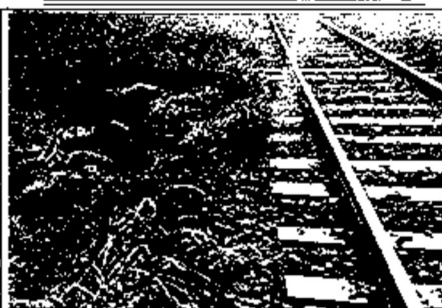
Desmalezado en cunetas.

Vegetación en cunetas (pastizales, árboles y arbustos). Se debe realizar el desmalezado y posteriormente retirar todos los residuos.

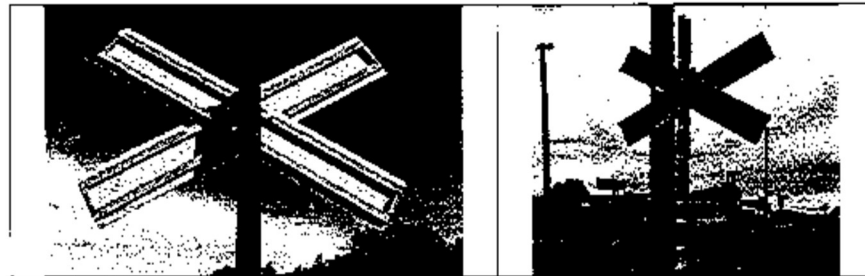
Imagen 2. Vista posterior de Postes de Cruces de San Andrés

A su vez, se detecta que la señalización no cumple con las características estipuladas ya que no son reflectivas. Se debe solucionar este aspecto procediendo a su recambio o buscando otras alternativas sujetas a aprobación de la Dirección de Obra.

El mantenimiento de esta señalización aplica también a los postes correspondientes, pintando la totalidad de la superficie con franjas en blanco y negro. Actualmente se han pintado en forma parcial, realizándose únicamente sobre la cara frontal de los mismos.

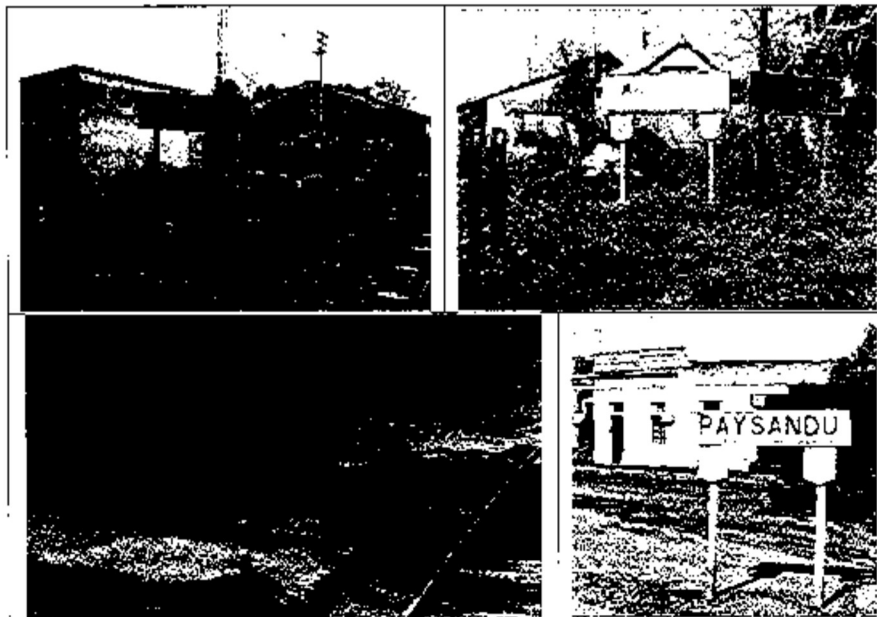
Imagen 3. Ejemplos de Cartelería en Estación Algorta, Parada Pandule y Estación Paysandú

Permanece pendiente el mantenimiento de toda la cartelería de Estaciones y Paradas, realizando el reacondicionamiento y sustitución de aquellos elementos que se encuentren averiados, y pintándolos con fondo blanco y números y letras en color negro.
