# INFORME DE AUDITORIA AMBIENTAL

**Obra:** Camino del Tala  
Nuevo acceso a Planta de UPM - Durazno

**Empresa constructora:** CUJÓ S.A.

**Fecha auditoría:** 20/05/2020

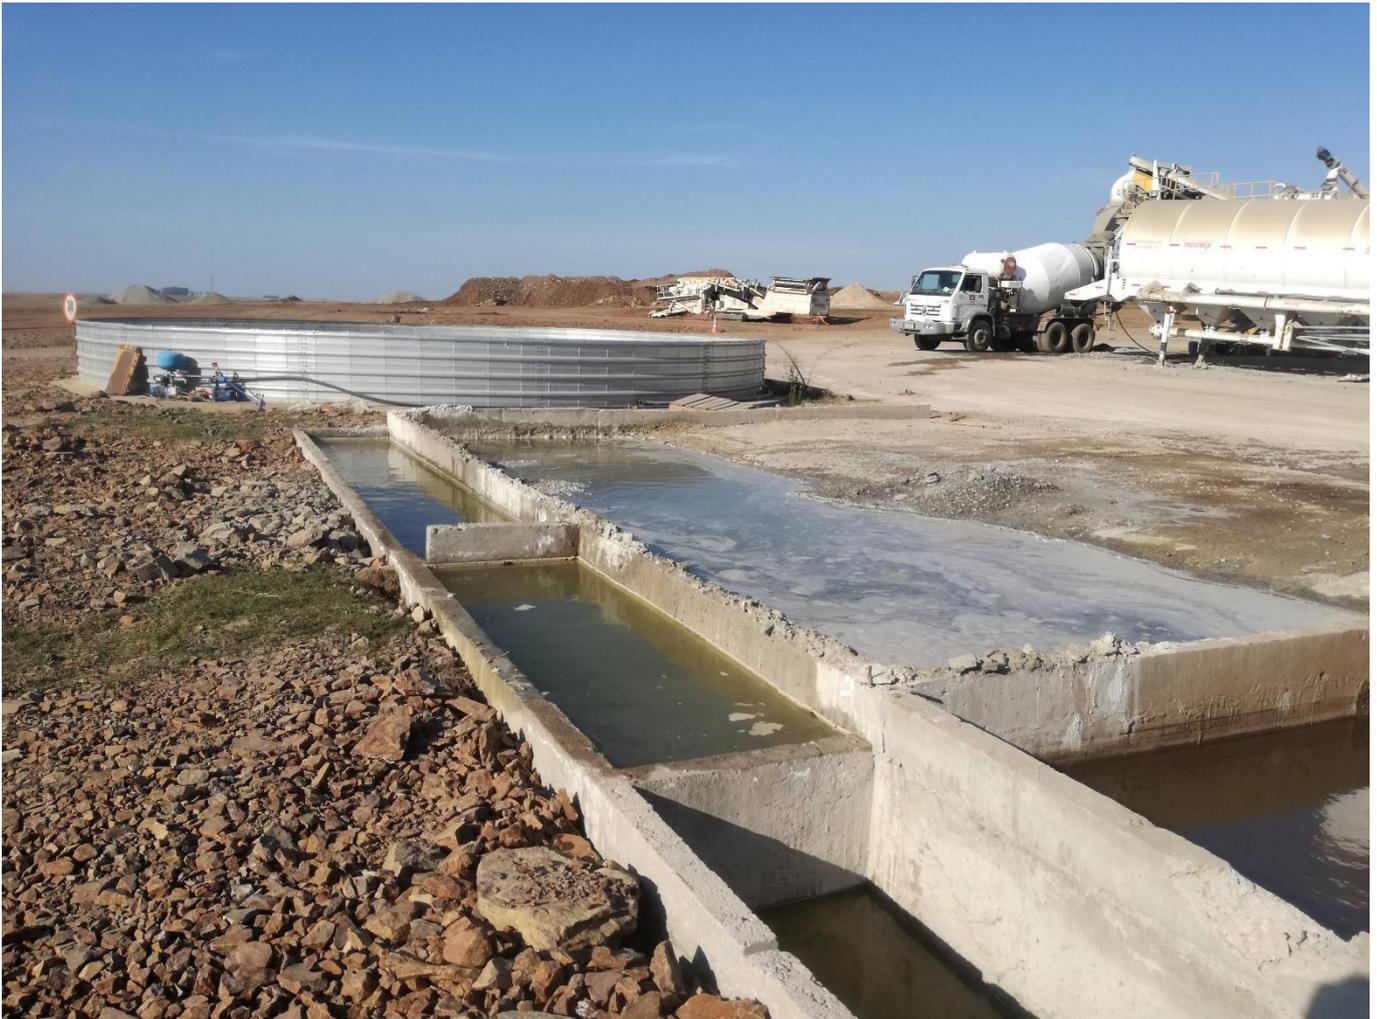
Foto 13.1-1 Observación 1

Ref.	Descripción	Requisito
1	<u>Obrador</u> Pileta de lavado de hormigón sin limpieza de mantenimiento.	11.3 Manual Ambiental de la DNV/98.

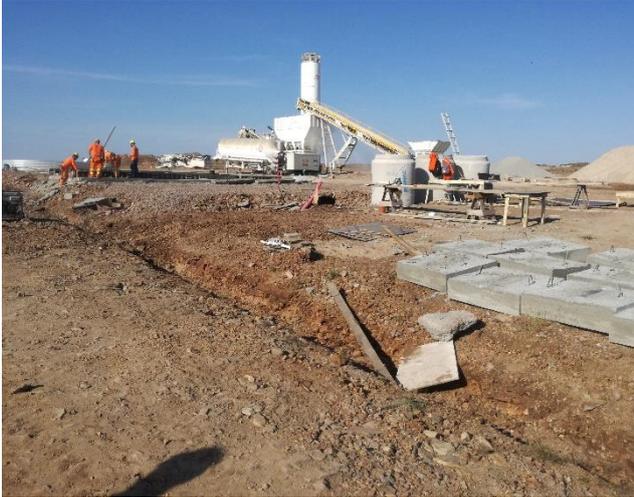
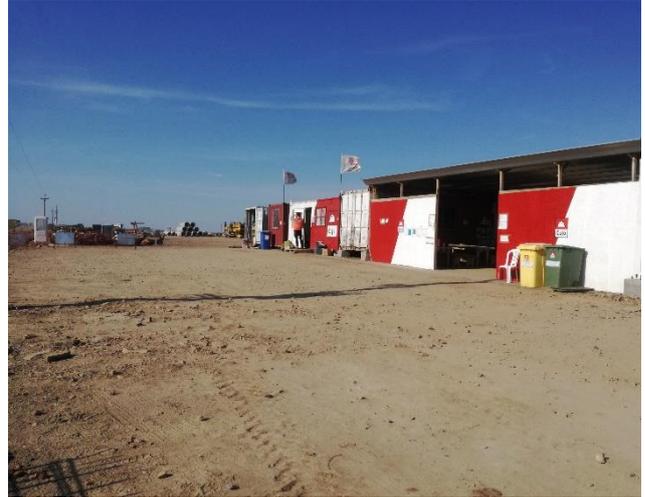
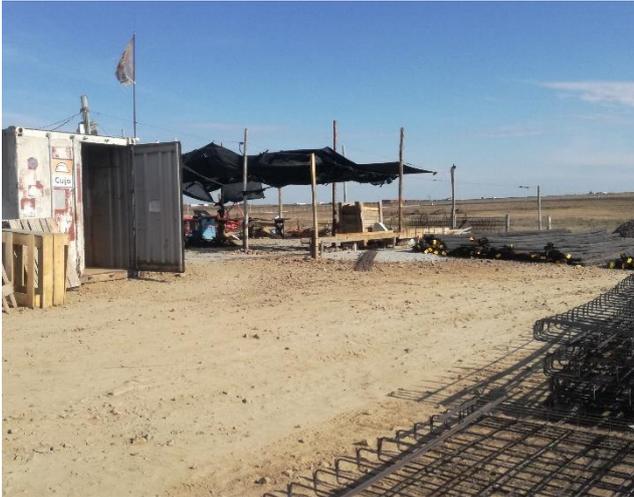
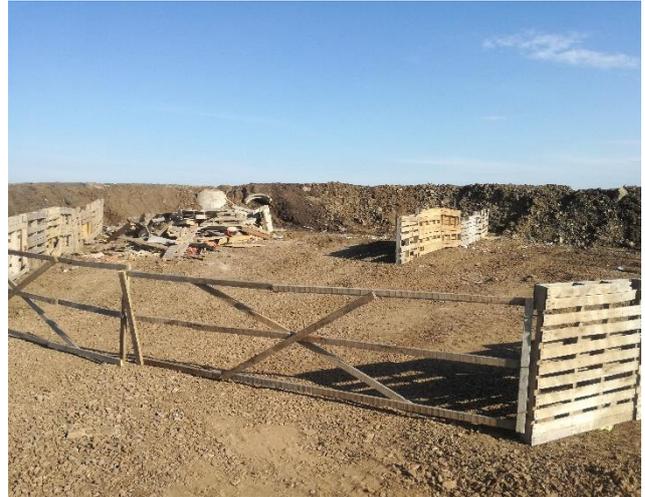
Foto 13.2-1 Vistas del Obrador

UPM ha realizado auditorías ambientales al obrador indicando mejoras que se han implementado, encontrándose así instalaciones que se destacan respecto a otros obradores anteriormente visitados de CUJÓ S.A.

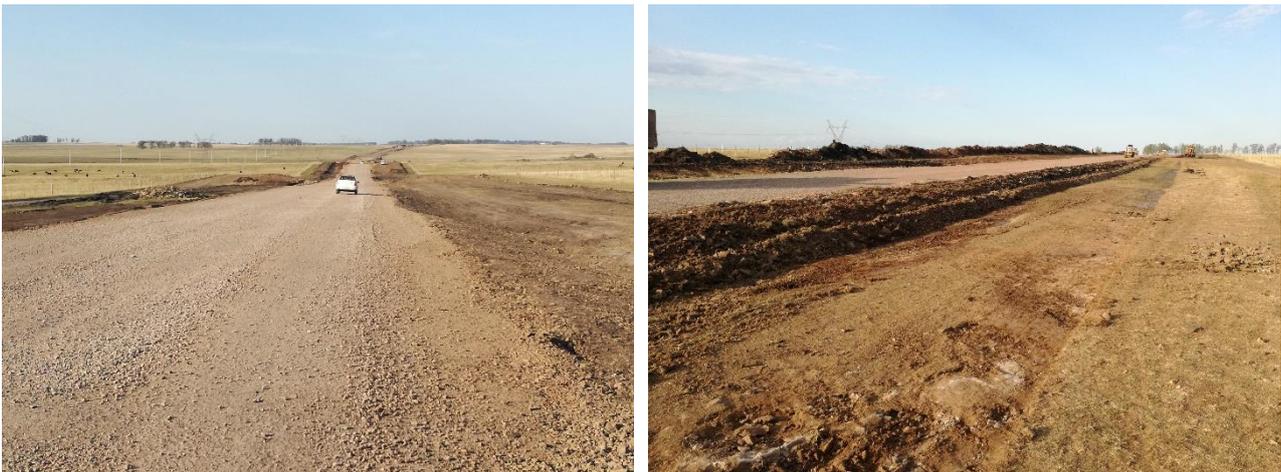
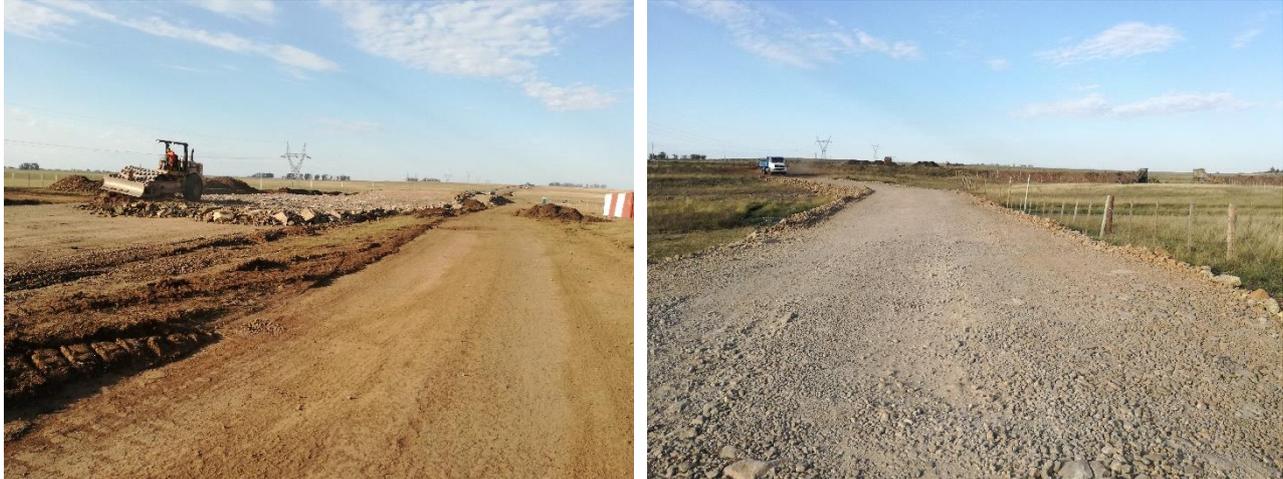
Foto 13.4-1 Vistas del tramo en obra

- El Plan de Gestión Ambiental de referencia para este contrato es el presentado ante DINAMA para gestionar la AA, dicho PGA ha sido realizado por CSI Ingenieros para asegurar que el proyecto cumpla los requisitos ambientales legales y reglamentarios, pero no establece condiciones particulares que ha de cumplir CUJÓ S.A., se debería tener un PGA que establezca dichas condiciones implementadas por el contratista durante la obra.
- Si bien se está en etapa de movimiento de suelos, existen zonas de la faja donde no queda clara una conformación adecuada de la cuneta y salidas de alcantarillas.
