# INFORME DE AUDITORIA AMBIENTAL DE CIERRE DE OBRA

**Obra:** 31/17 – Rehabilitación de la Ruta 30 entre Tomás Gomensoro y progresiva 57km200.

**Empresa constructora:** TRAXPALCO S.A.

**Fecha auditoria:** 18/11/2020

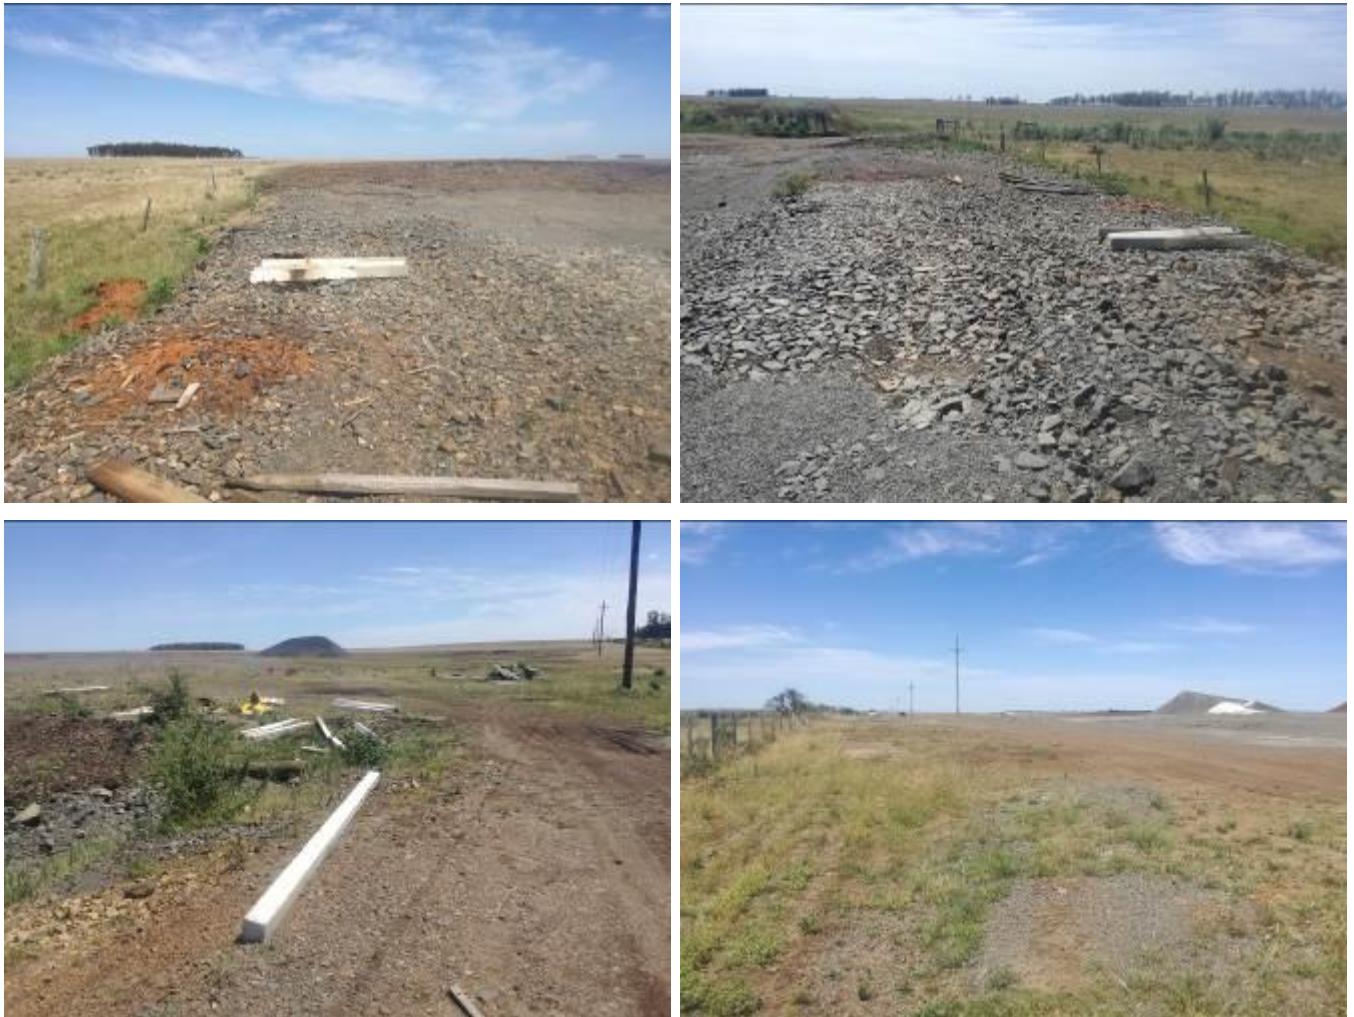
Foto 13.1-1 Vistas del predio obrador

### 13.1 Vistas predio del obrador en etapa de recuperación ambiental.

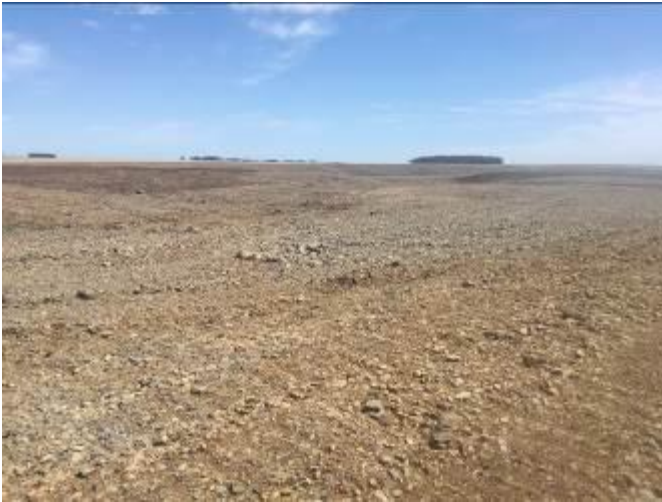
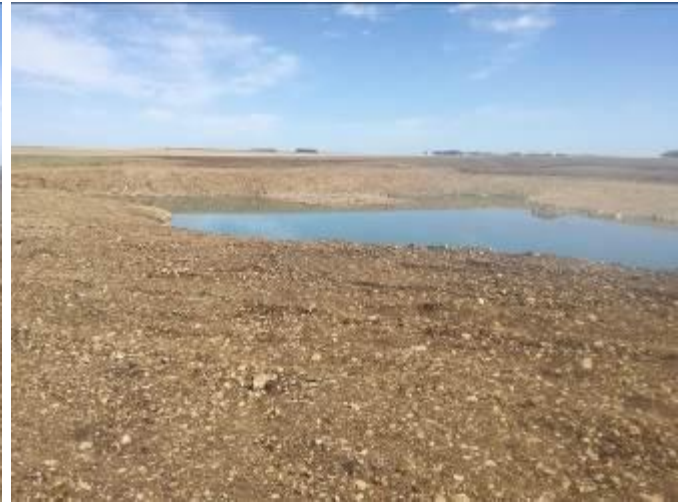
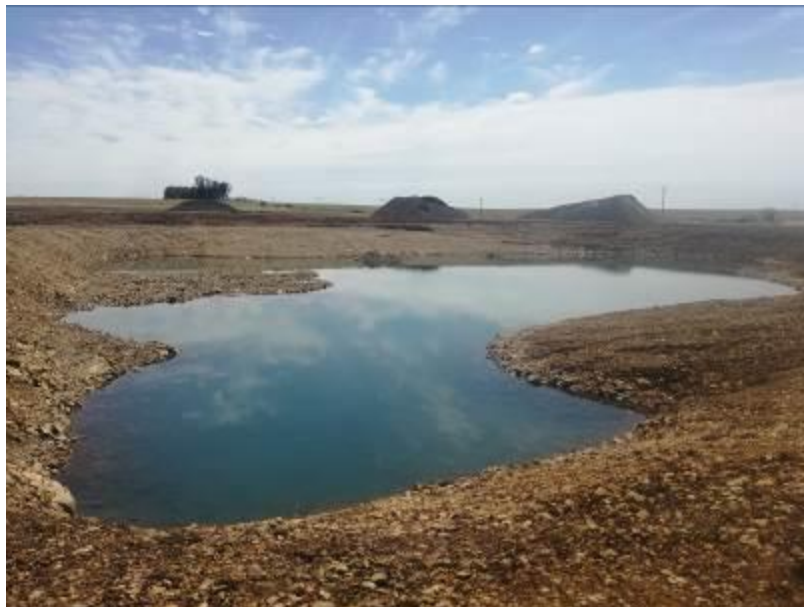
Foto 13.2-1 Vistas recuperación ambiental Cantera

Se destacan las tareas de recuperación ambiental del predio de la Cantera Padrón 858, aún quedan algunas estructuras apiladas en el predio prontas para ser retiradas y acopios que eventualmente se utilizarían para otra actividad de TRACOVIA X en la zona.

13.2 Vistas recuperación ambiental de la Cantera Padrón 858

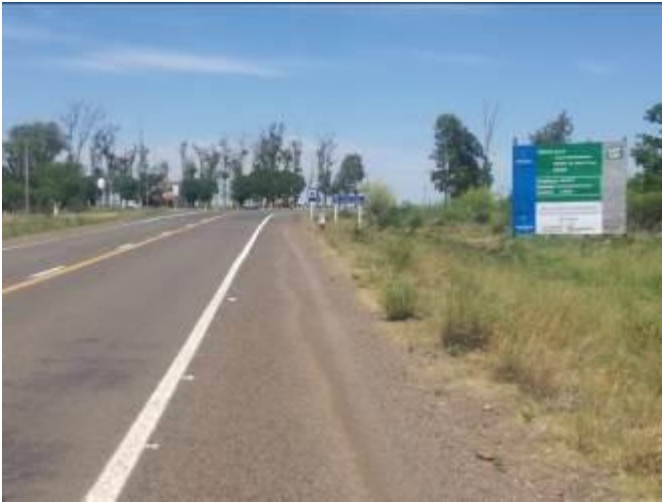
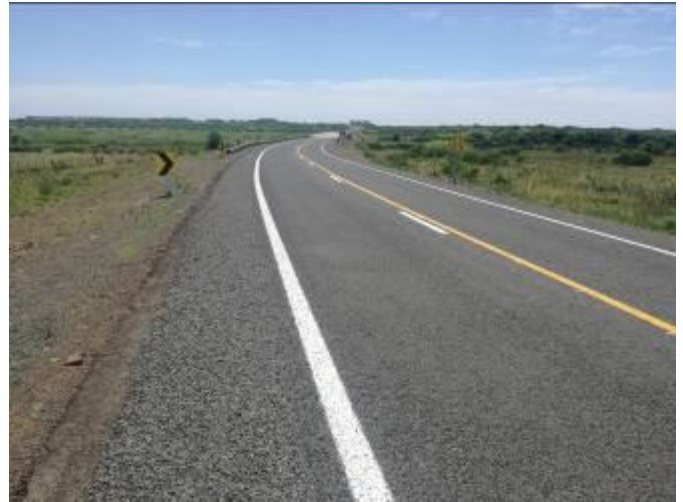
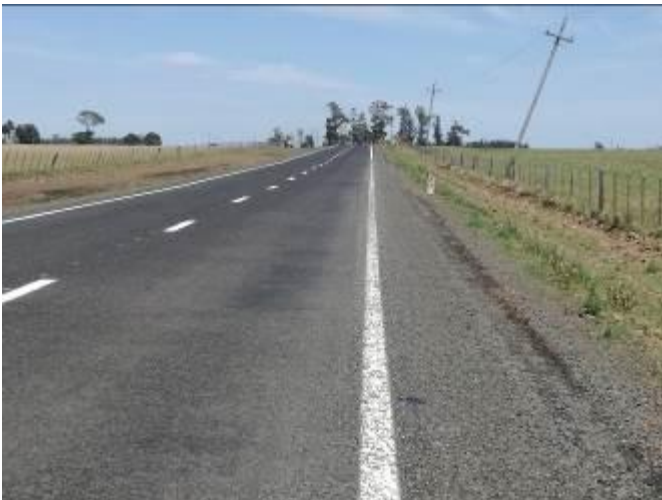
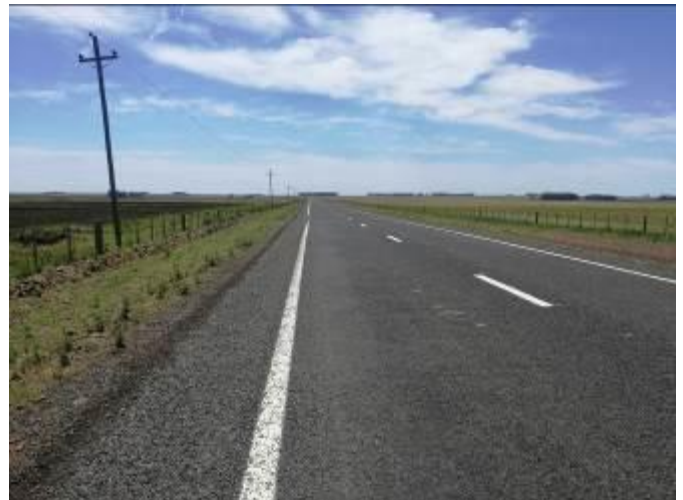
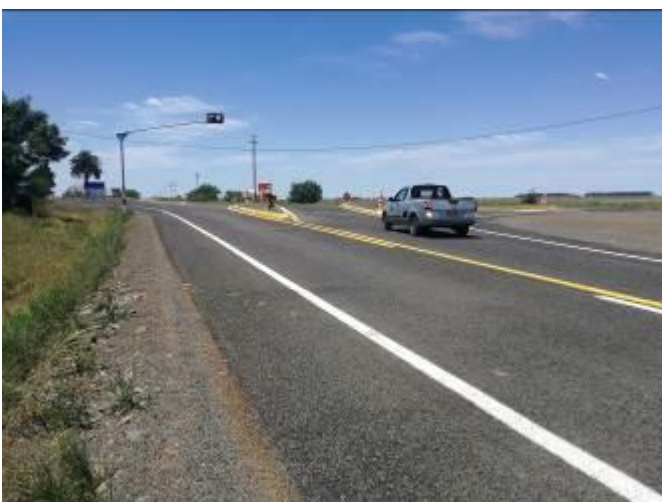
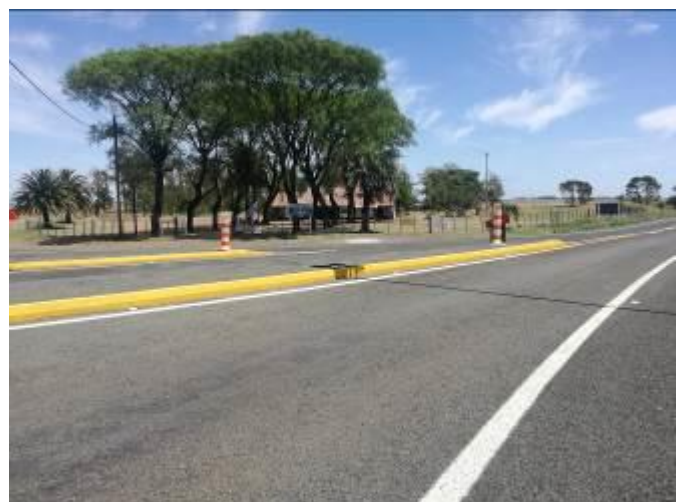
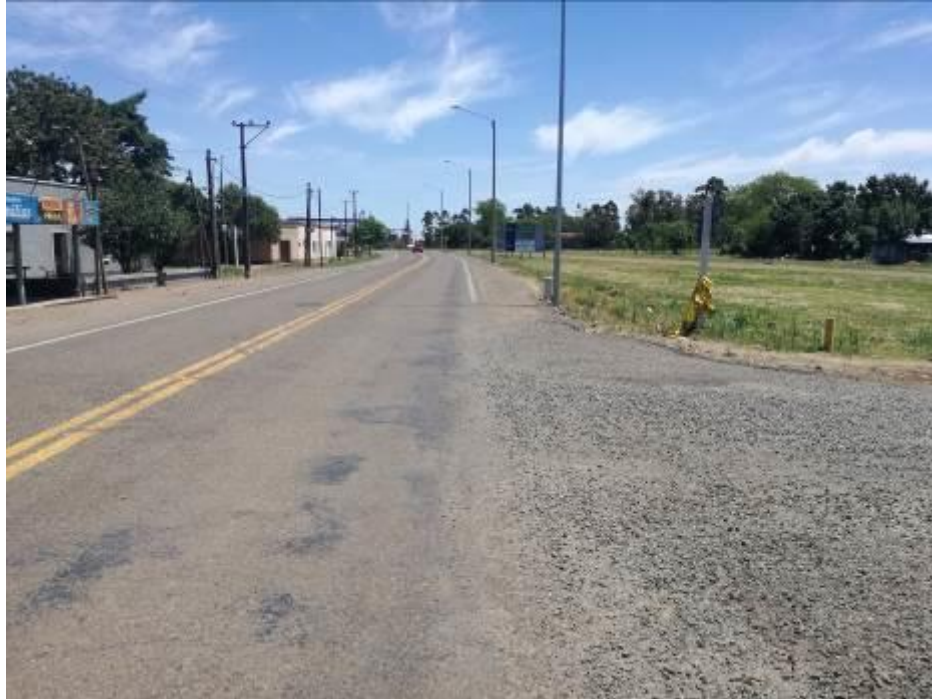
Foto 13.3-1 Vistas tramo terminado.

13.3 Vistas del tramo de obra terminado
