INFORME DE AUDITORIA AMBIENTAL DE CIERRE DE OBRA

LPI 12/14 – Rehabilitación de vías férreas.

Tramo Piedra Sola - Algorta

Fecha informe: 06/04/2021

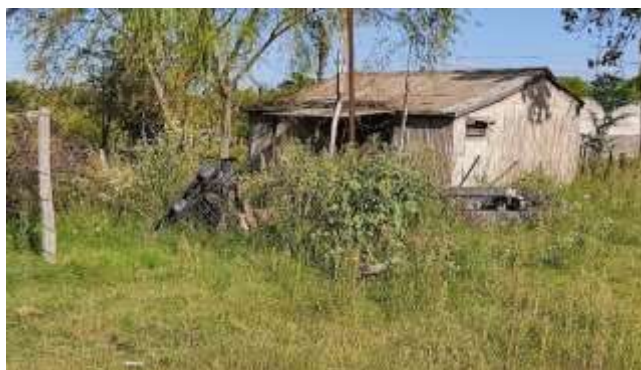
13.1 Observación 1

Ref.	Descripción	Requisito
Obs. 1	En distintas zonas de acopio de materiales, la disposición de los mismos no ha sido adecuada. (Ver evidencias en Anexo I – Registro Fotográfico ítem 13.1)	PGA de COMSA S.A.
Obs. 2	Se encuentran algunos residuos en los predios de las estaciones y en zonas de acopio de materiales. (Ver evidencias en Anexo I – Registro Fotográfico ítem 13.2)	PRA de COMSA S.A.
Obs. 3	<u>Estación Guichón</u> Estructura de dique con restos de hidrocarburos.	PRA de COMSA S.A.

Foto 13.1-1 Residuos - Estación Guichón.

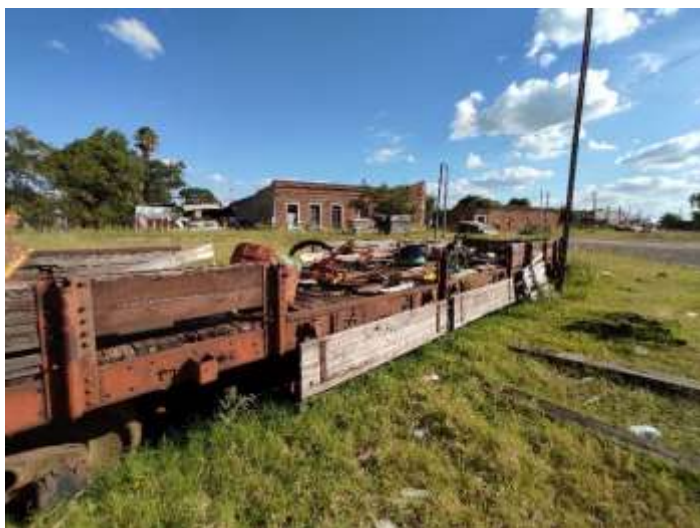
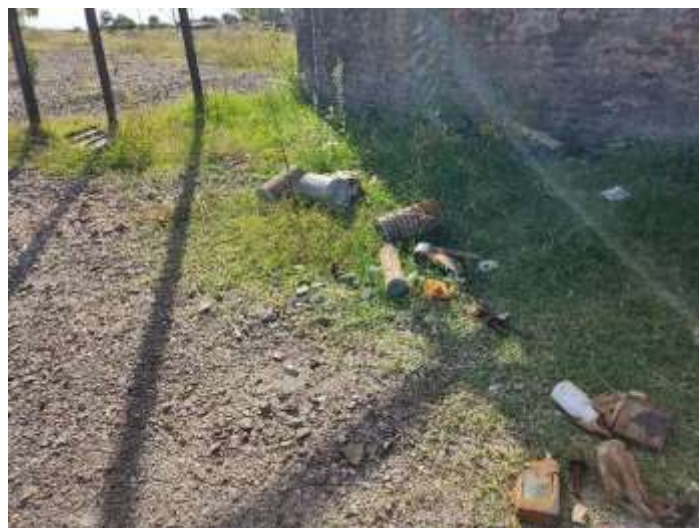
13.2 Observación 2

Foto 13.2-1 Obs. 2 Residuos – Estación Guichón

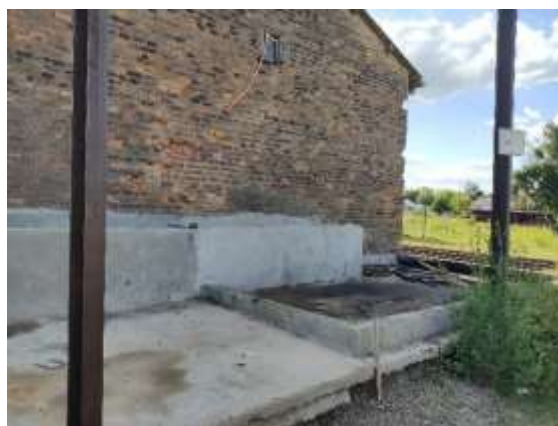
13.3 Observación 3

Foto 13.3-1 Dique Estación Guichón

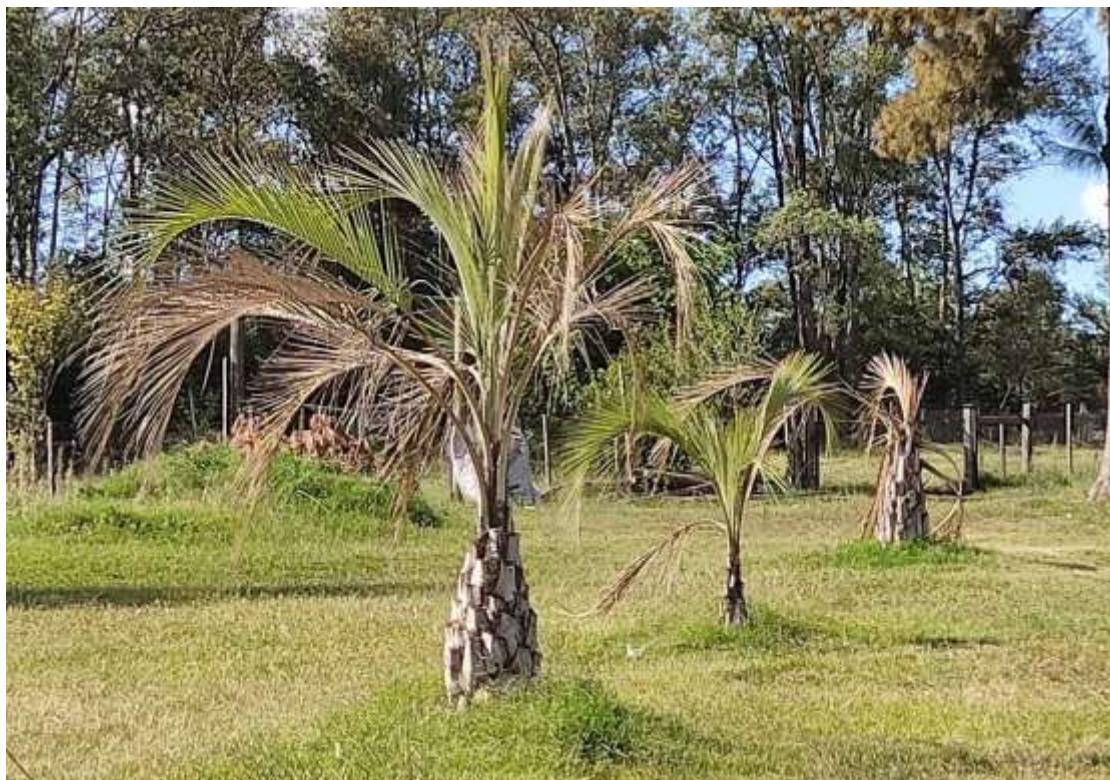
13.4 Vista 1

Foto 13.4-1 Trasplante de palmeras

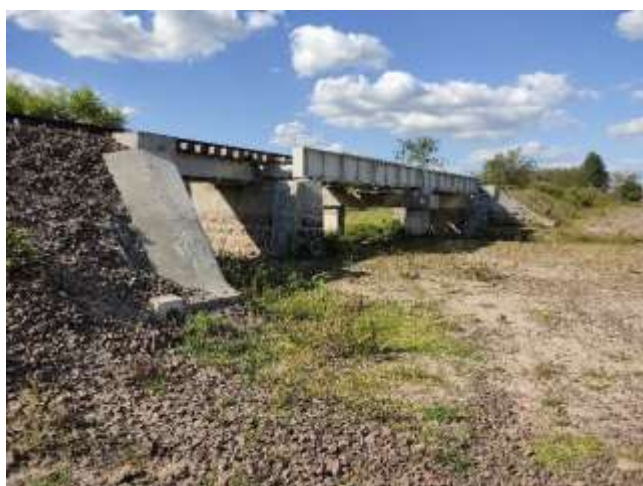
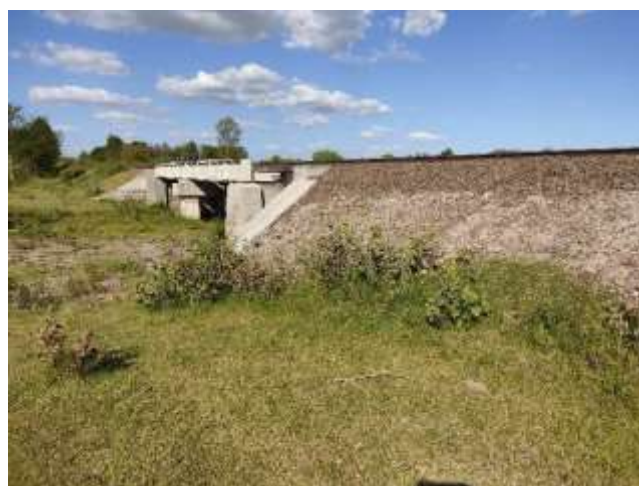
13.5 Vista 2 Puente

Foto 13.5-1 Puente con refuerzo de suelo cemento en taludes

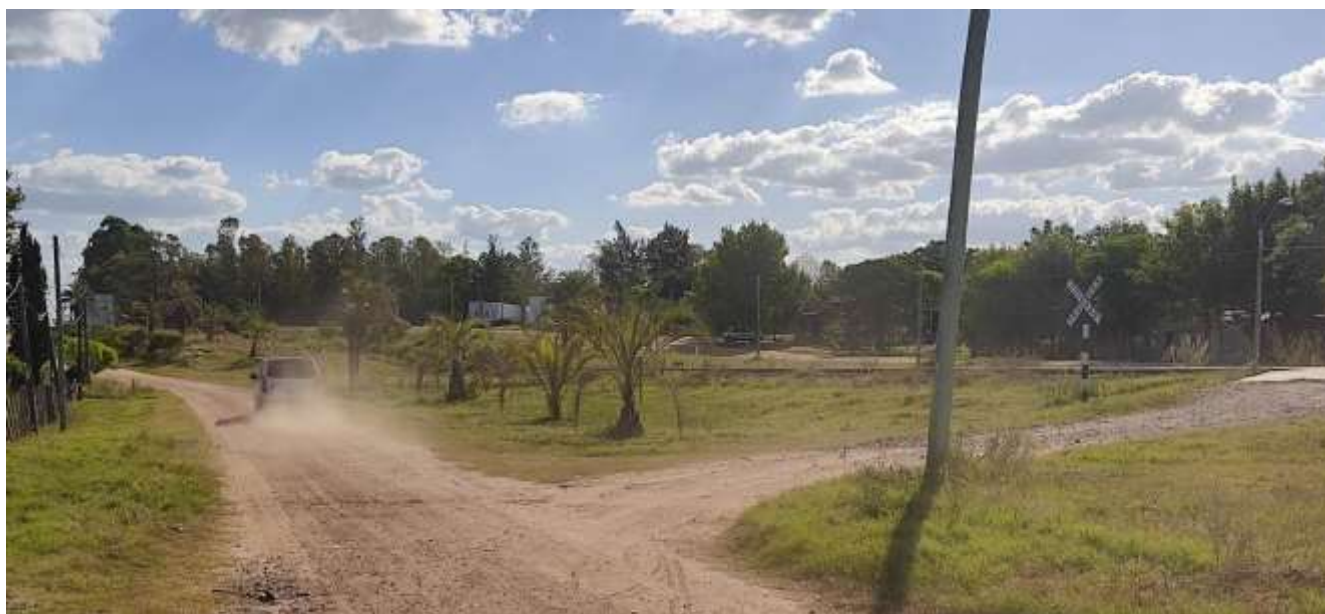
13.6 Vista 3

Foto 13.6-1 Vista 3. Faja en planta urbana Guichón.

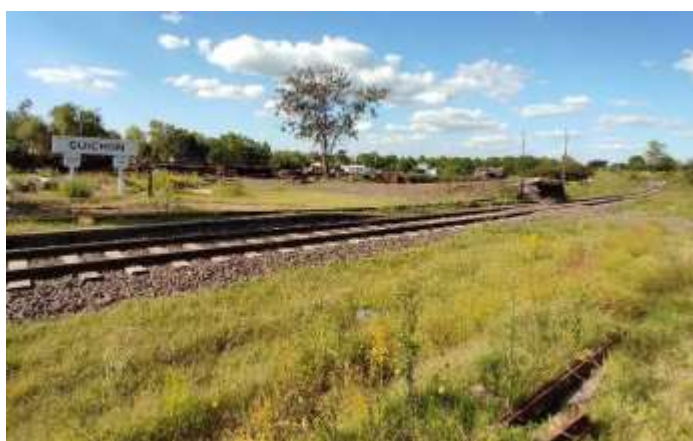
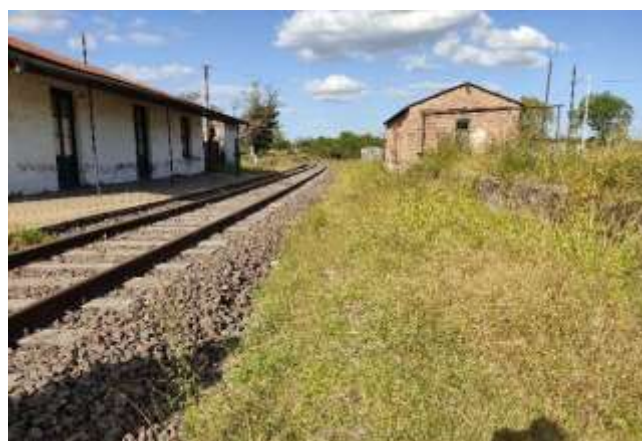
13.7 Estación Guichón

Foto 13.7-1 Vistas Estación Guichón

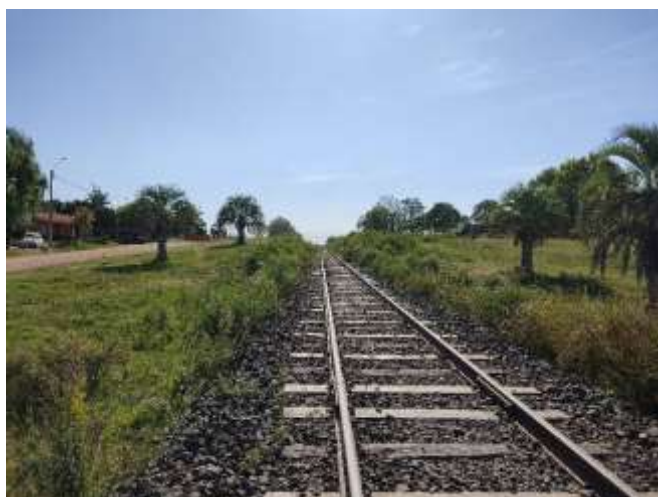
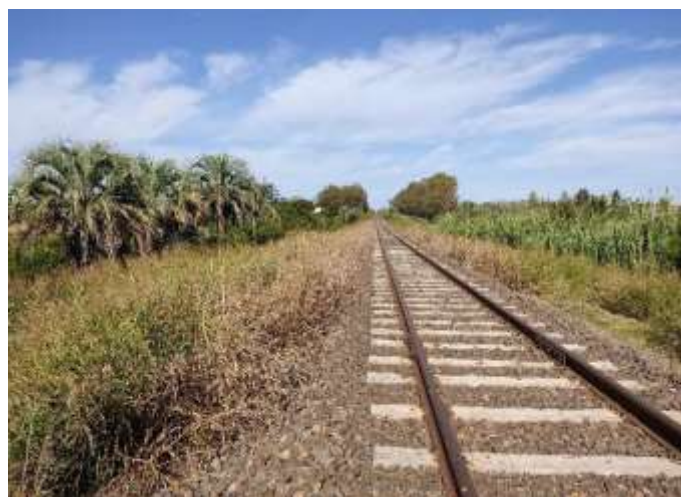
13.8 Vista 4

Foto 13.8-1 Tramo de obra terminado

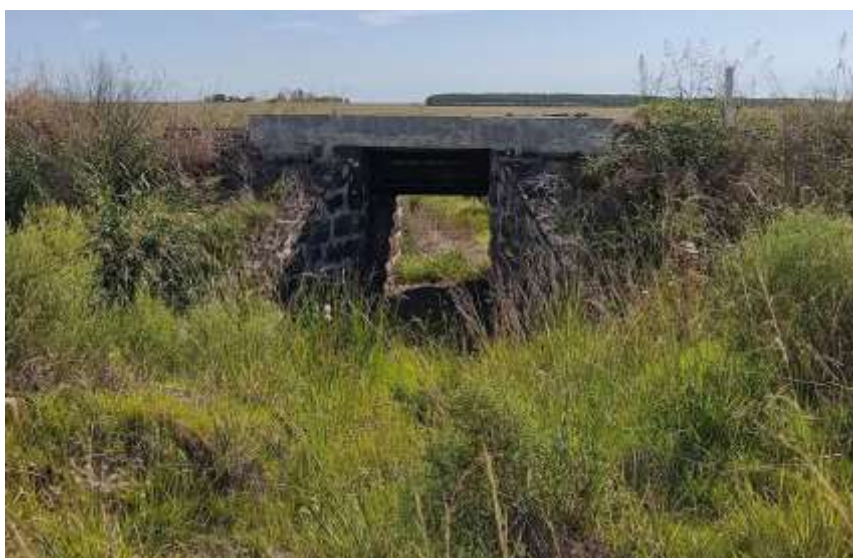
13.9 Vista 5 Alcantarilla

Foto 13.9-1 Vista 5, alcantarilla

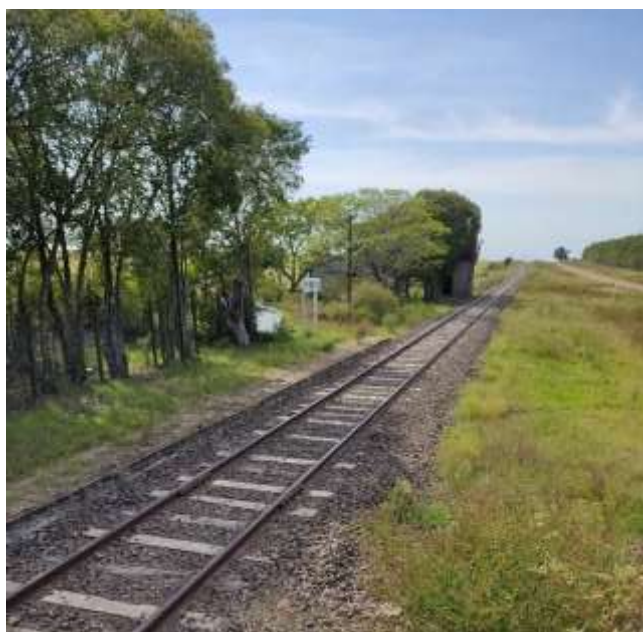
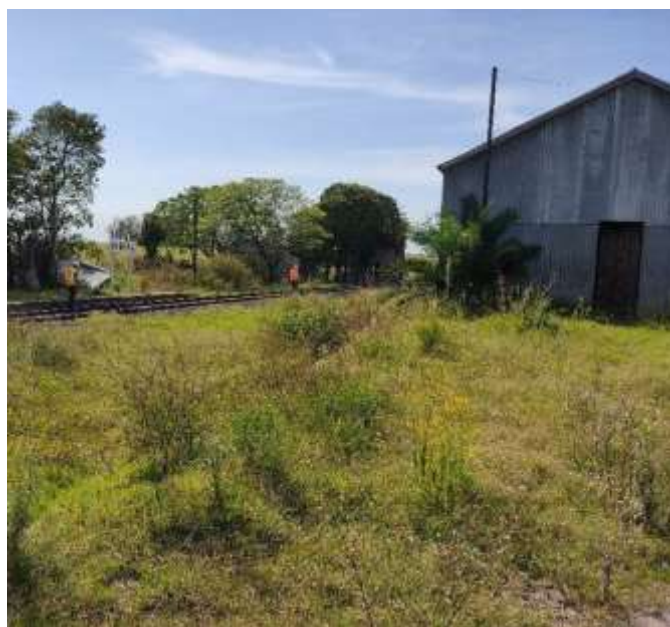
13.10 Estación Piñera

Foto 13.10-1 Vistas Estación Piñera

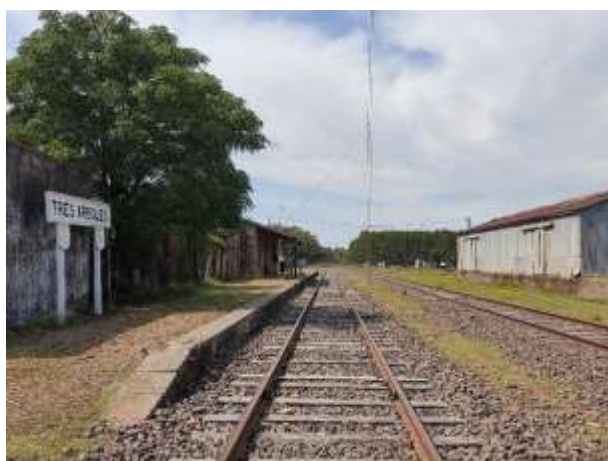
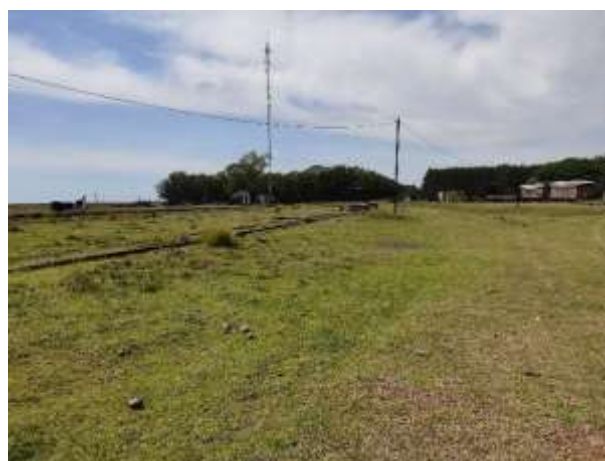
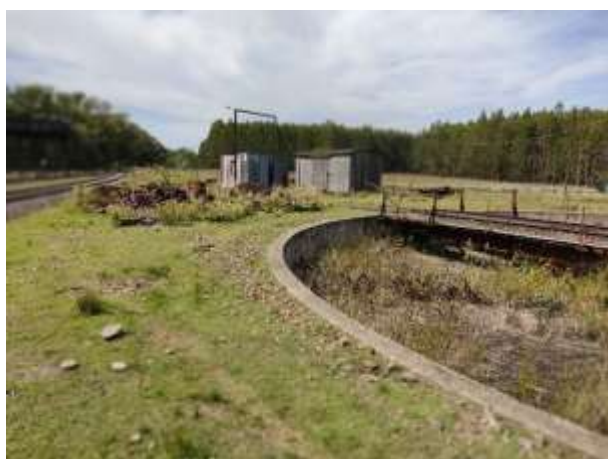
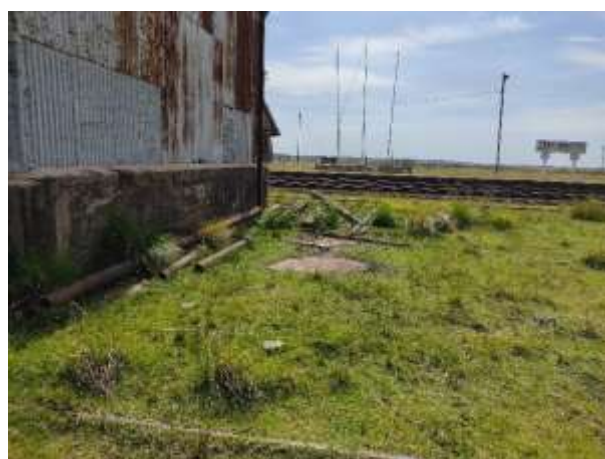
13.12 Estación Tres Árboles

Foto 13.12-1 Vistas Estación Tres Árboles
