# INFORME DE AUDITORIA AMBIENTAL DE CIERRE

**Obra:** 15/17–Rehabilitación de Ruta 7, Tramo 122km500 - 149km000  
Tramo 314km000 – 339km000

**Empresa constructora:** TRAXPALCOS.A.

**Fecha auditoria:** 12/12/2019

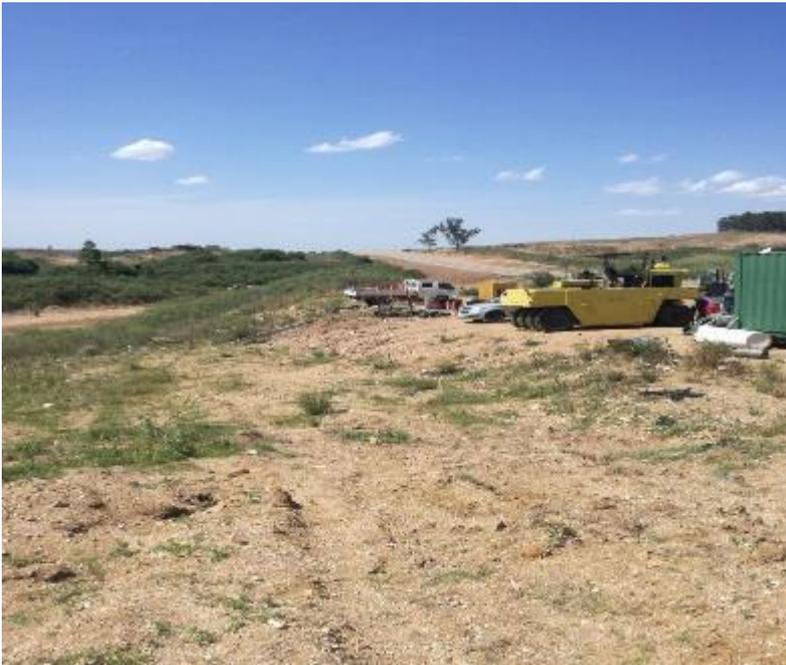
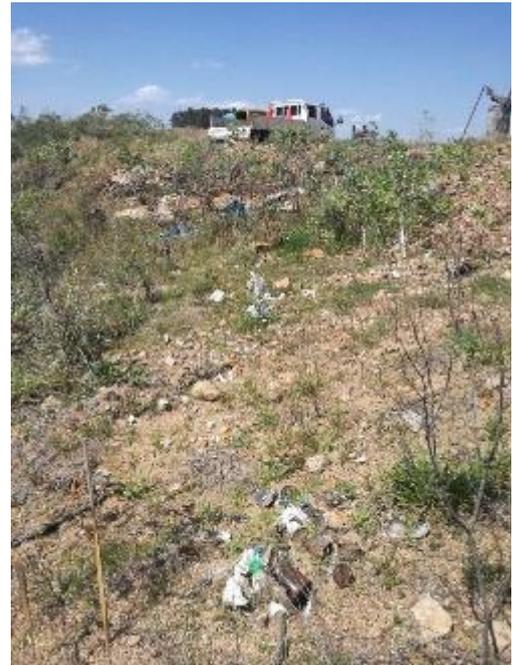
### 13.1 Observación 1

Ref.	Descripción	Requisito
1	Residuos varios en el terreno entorno al obrador.	Ítem 2.1 del PGA de TRACOVIA X (26/03/19)

Foto 13.1-1 Residuos en el entorno del obrador

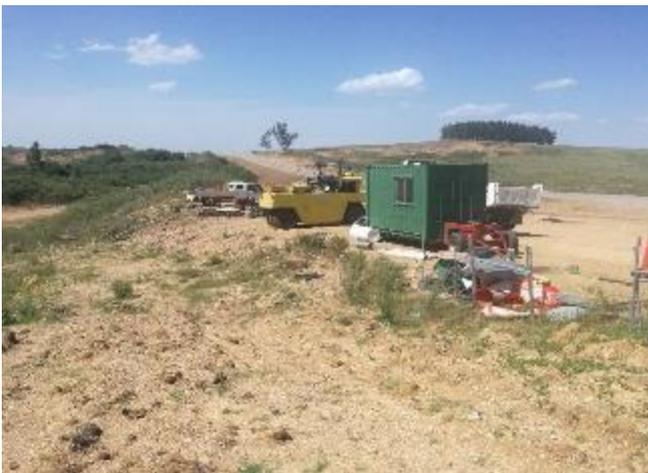
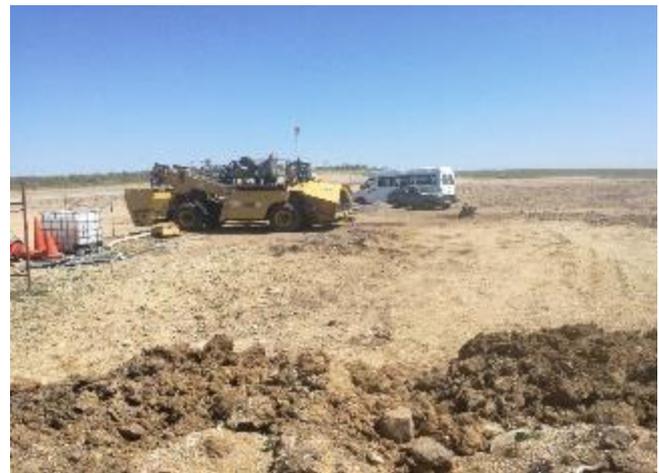
Foto 13.2-1 Vistas del Obrador

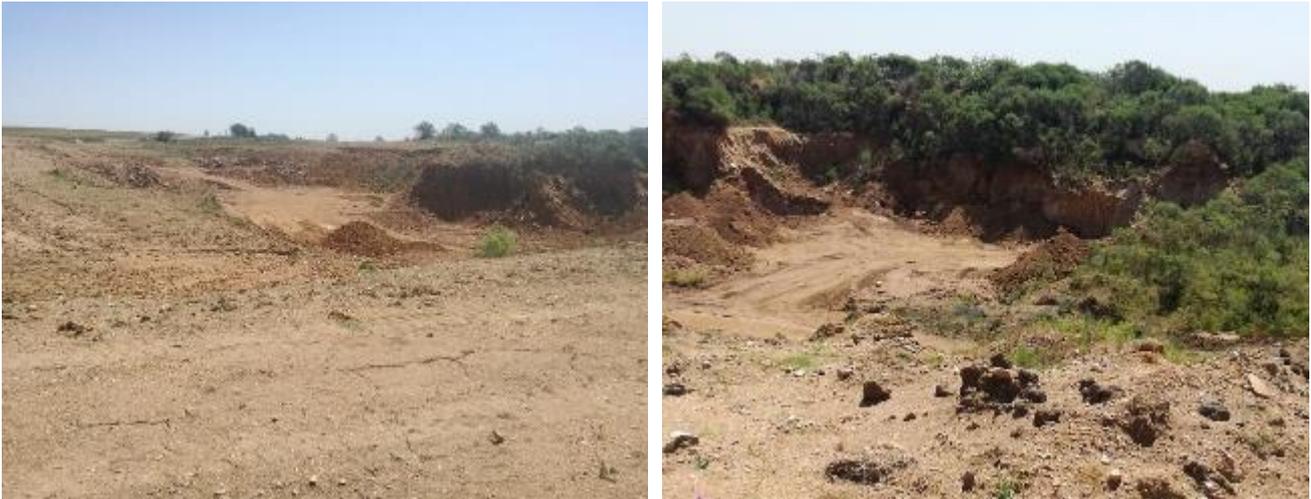
Foto 13.3-1 Vistas zona de préstamo

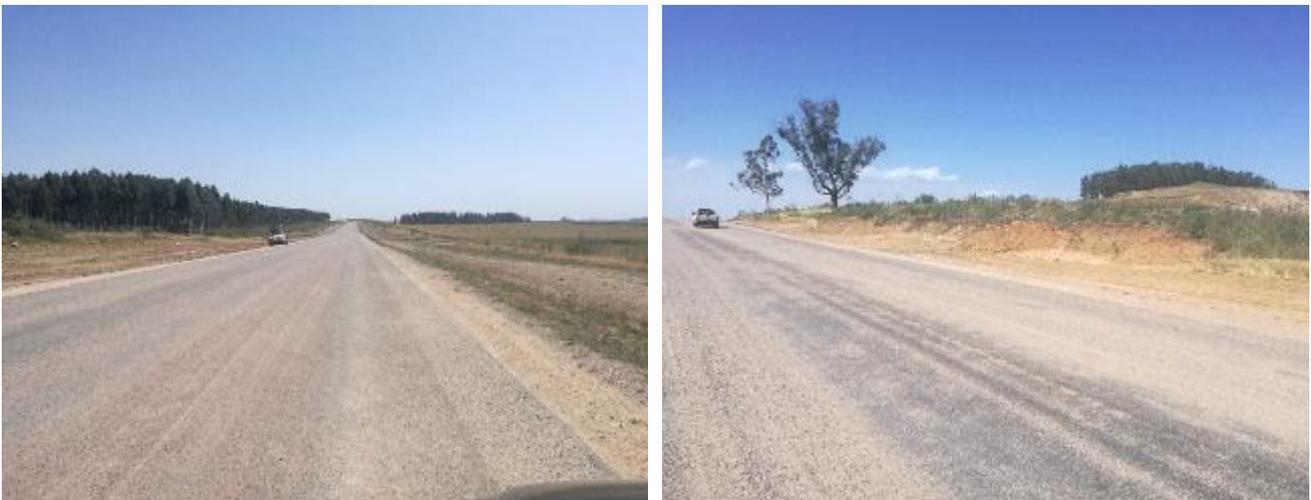
Foto 13.4-1 Vistas recorrido por el tramo

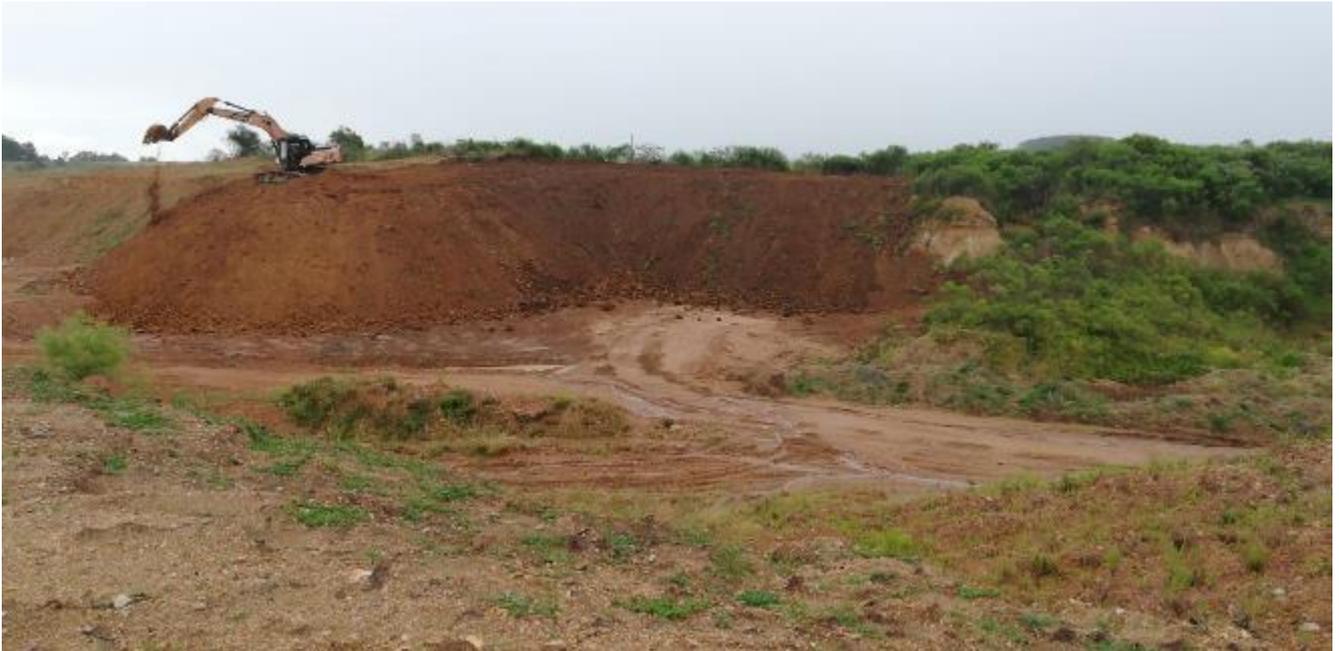
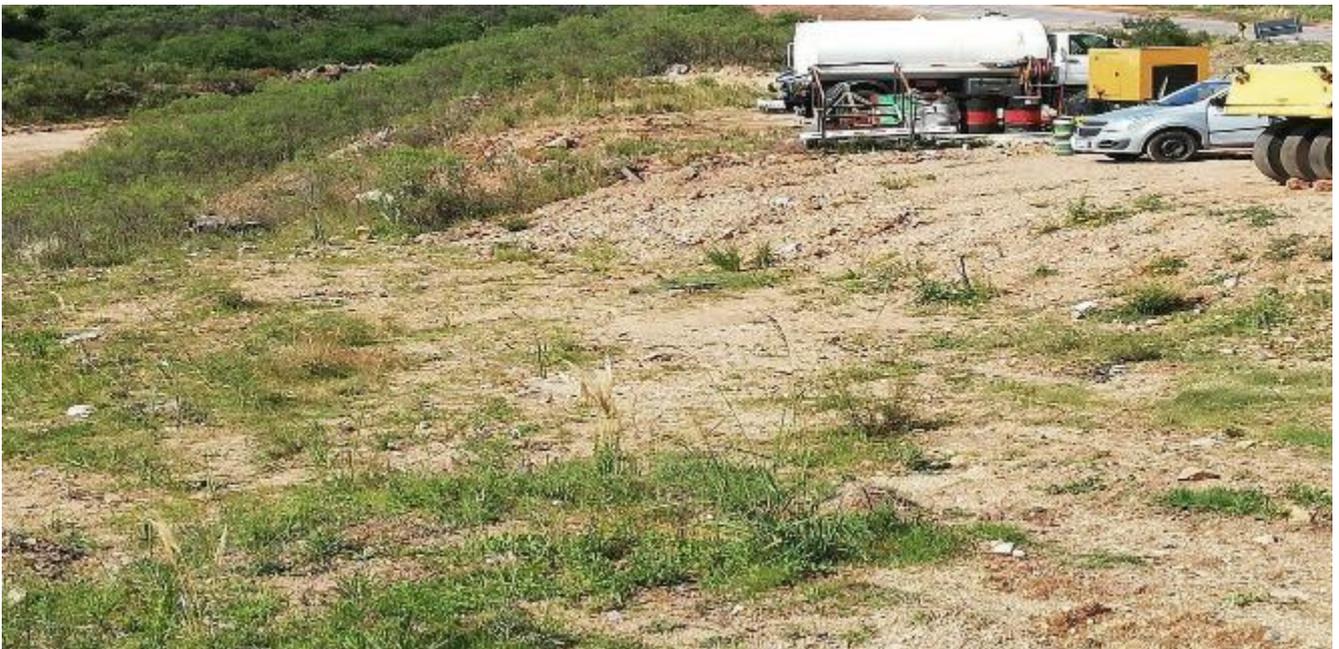
Foto 13.5-1 Recuperación Ambiental zonas de préstamo y entorno del obrador

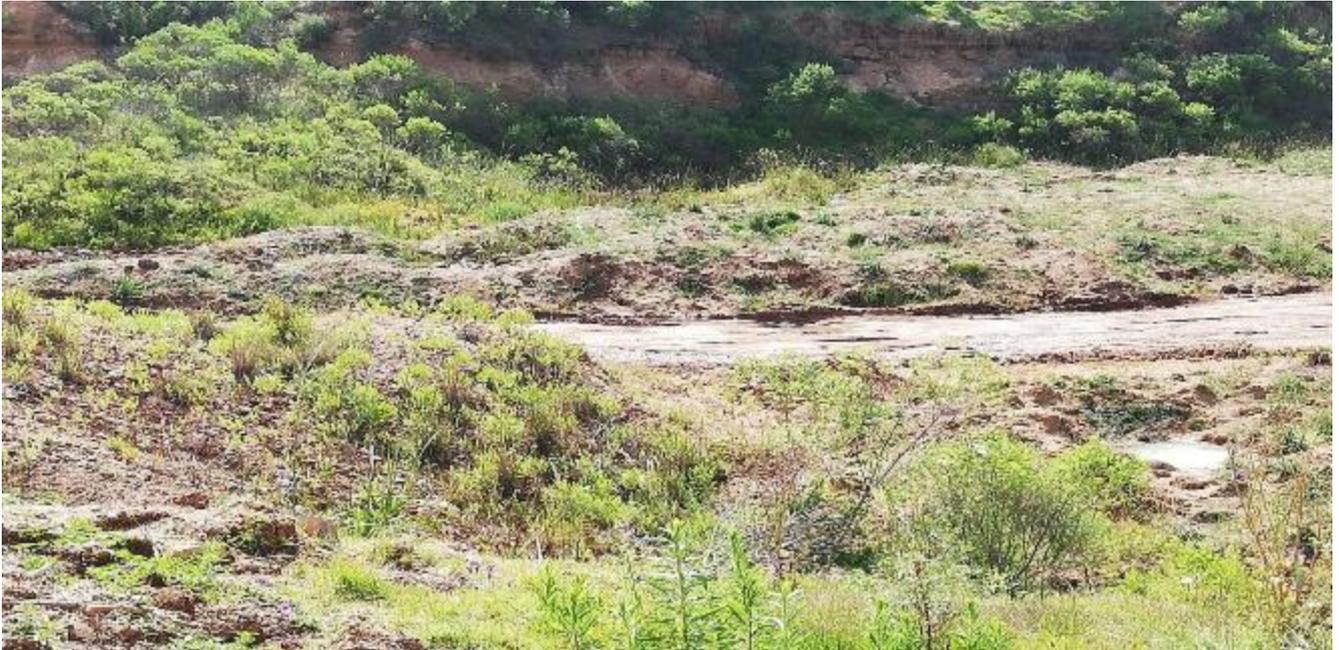
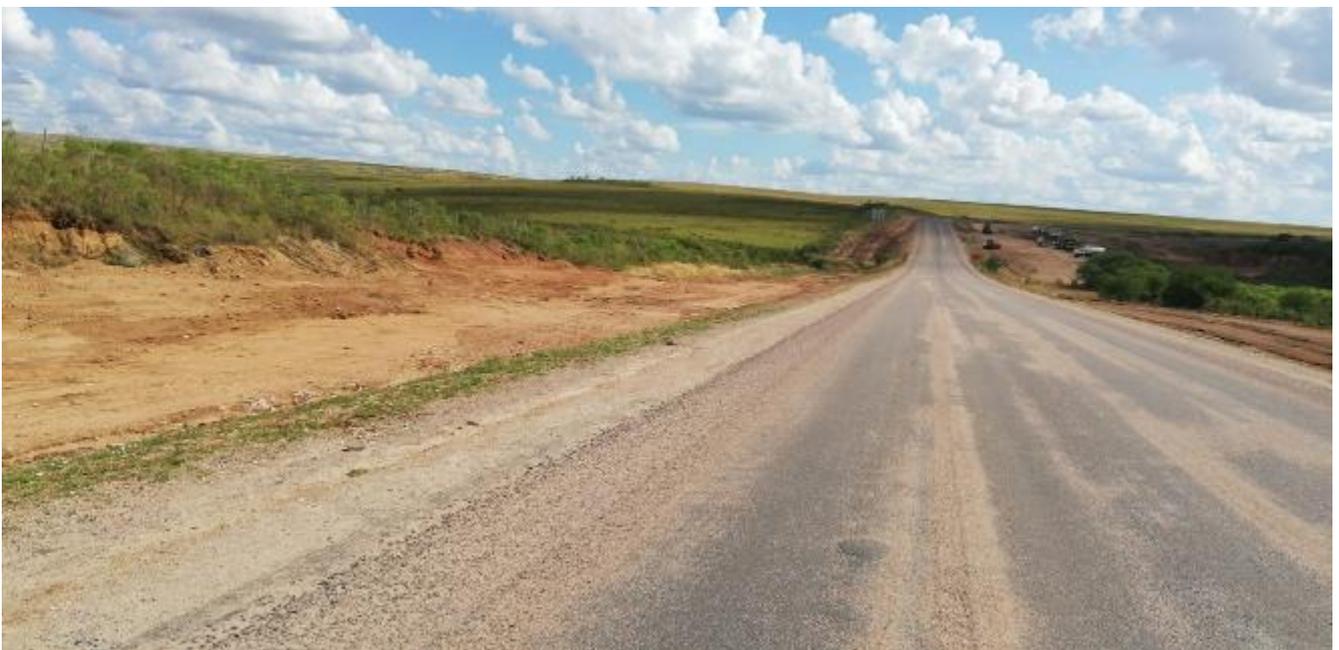
Foto 13.5-2 Recuperación Ambiental faja y entorno zona de préstamo
