INFORME DE AUDITORIA AMBIENTAL DE CIERRE DE OBRA

Obra: 18 / 17 – Rehabilitación Ruta 7

Tramos: 179km500 - 204km000 (Contrato original)
220km000 – 227km000 y 282km000 – 304km000 (Ampliación 1)

Empresa constructora: COLIER S.A.

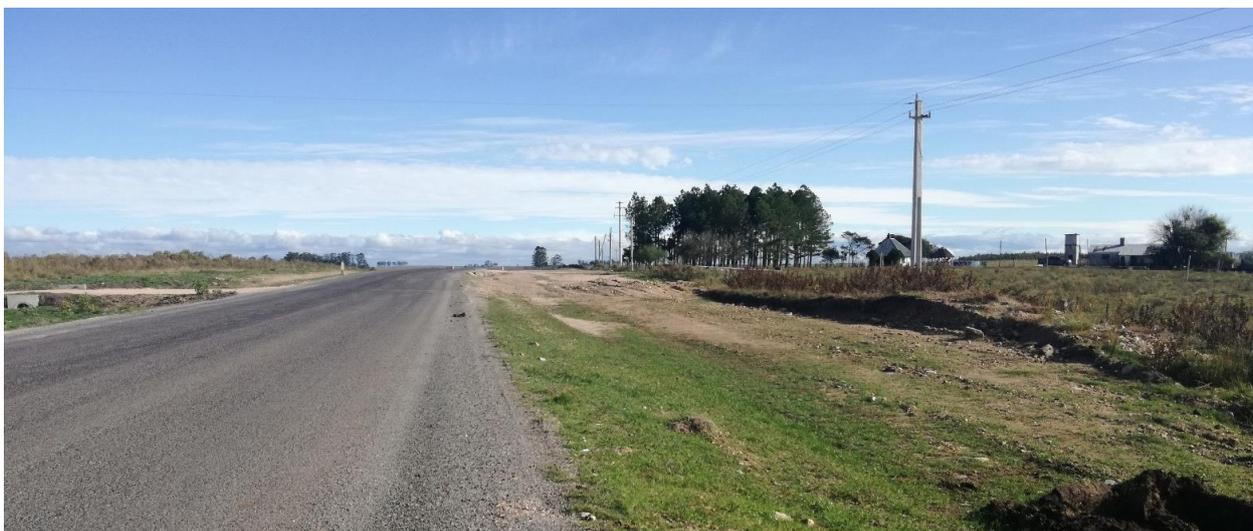
| Ref. | Descripción | Requisito |
|---|--|---|
| 1 | Vta.2 (Lat. 32°52'58.19"S, Long. 54°52'40.61"O) Vta.3 (Lat. 32°52'41.98"S, Long. 54°52'24.01"O) Falta de regularización de faja para evitar erosiones y flujo inadecuado de aguas pluviales. | Ítem 6.6 PGA COLIER (11/05/18) |

Foto 13.1-1 Vista 2 - Ruta 7 Faja con pendiente abrupta.

Se sugiere revisar con la Dirección de Obra la regularización de la faja para asegurar se cumplan los requisitos del Plan de Recuperación Ambiental con el que se ha responsabilizado COLIER para este contrato.

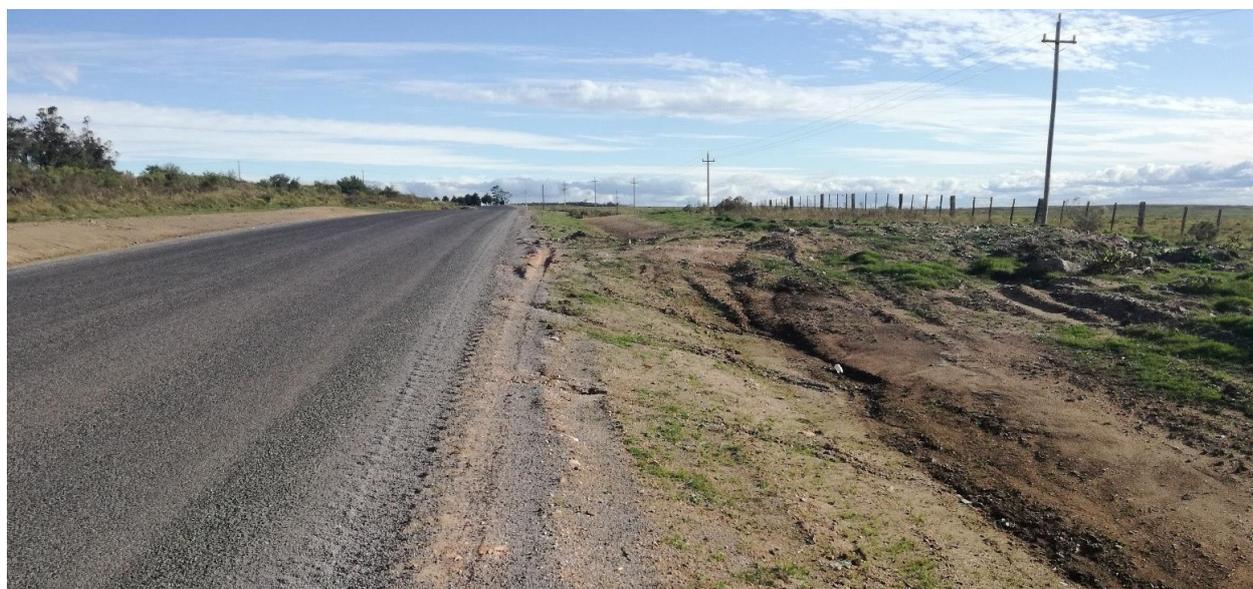
Foto 13.1-2 Vista 3 - Ruta 7 Cuneta interrumpida

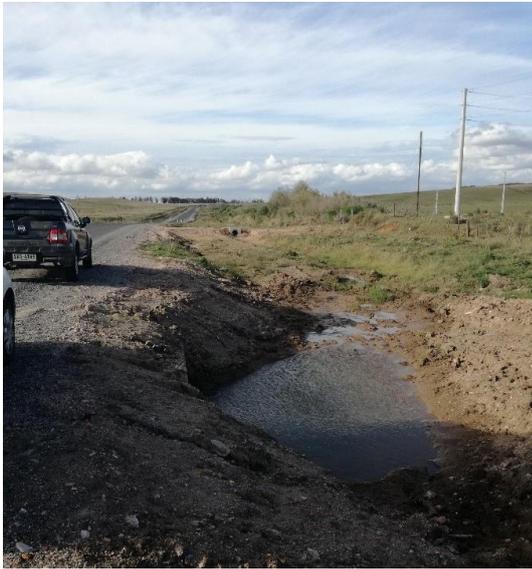
| Ref. | Descripción | Requisito |
|---|--|---|
| 2 | Vta.4 (Lat. 32°51'13.87"S, Long. 54°50'36.20"O) Vta.5(Lat. 32°50'45.86"S, Long. 54°47'59.89"O) Agua estancada en alcantarillas | Ítem 6.6 PGA COLIER (11/05/18) |

Foto 13.2-1 Vista 4 - Ruta 7 Agua estancada en alcantarilla

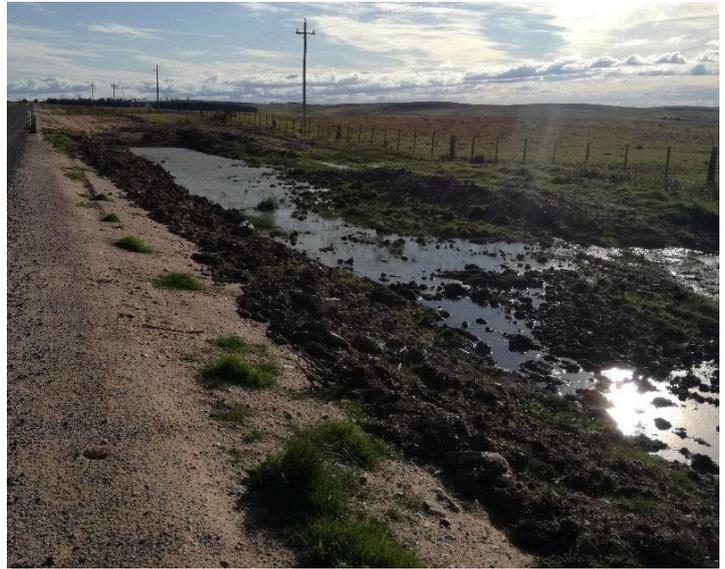
Foto 13.2-2 Vista 5 - Ruta 7 Agua estancada en alcantarilla
