INFORME DE AUDITORIA AMBIENTAL DE CIERRE DE OBRA

29/17 - Rehabilitación de Ruta 30 entre las progresivas 97km100 y 124km300.
33/17 - Rehabilitación de Ruta 30 entre las progresivas 61km500 y 97km100.

Empresa constructora: TRAXPALCO S.A.

Fecha auditoría: 17/06/2020

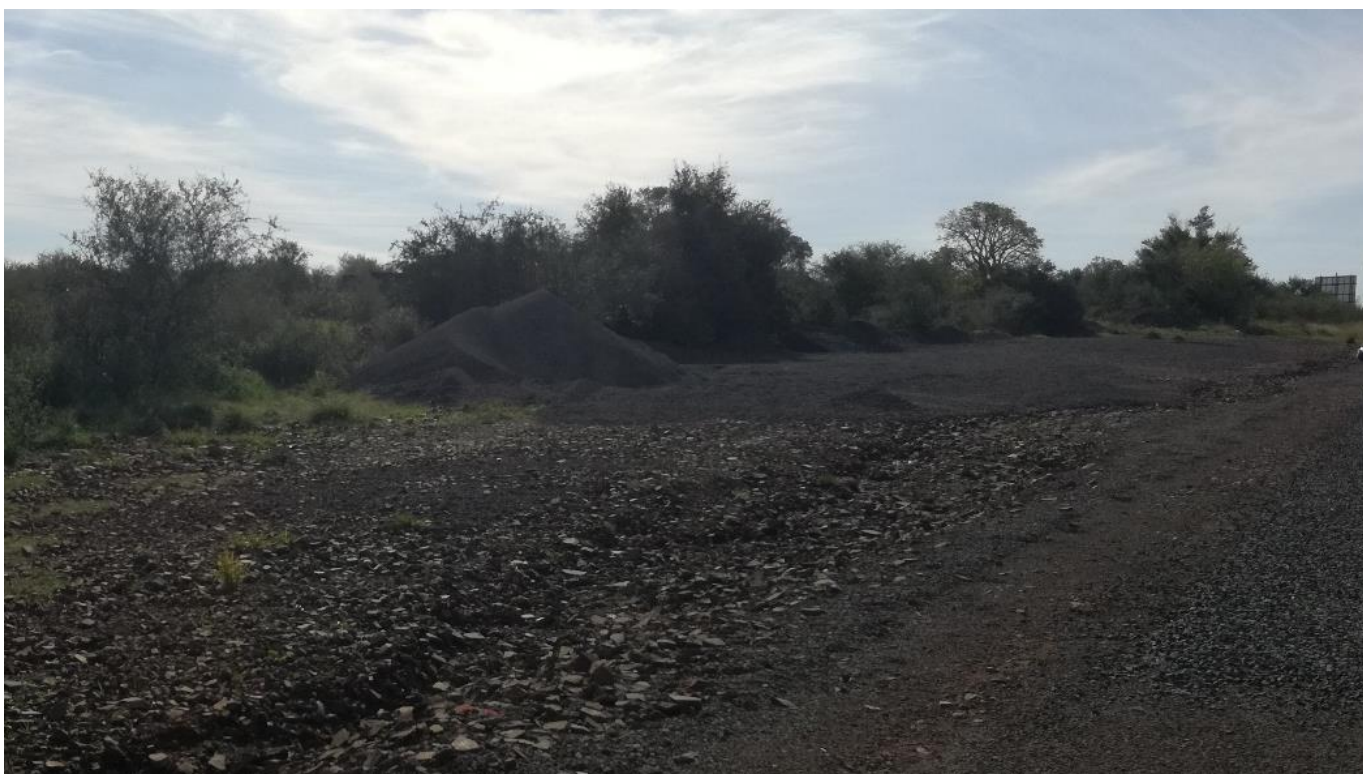
Ref.	Descripción	Requisito
1	Ruta 30 Vta.6 (Lat. 30°27'58.85"S, Long. 56°54'29.66"O) Acopios en faja.	8.2 del Manual Ambiental de la DNV May.98

Foto 13.1-1 Vista 6. Acopios en faja

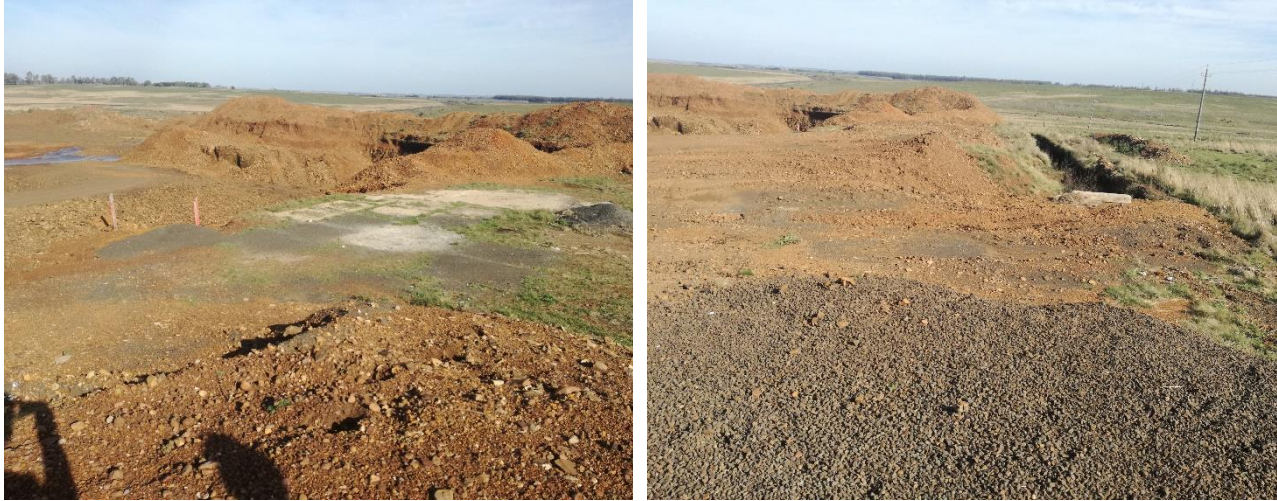
Ref.	Descripción	Requisito
1	Tanque de asfalto enterrado en el predio del Obrador – Cantera Padrón 1478.	11.3 del Manual Ambiental de la DNV May.98
El predio está en etapa de recuperación ambiental y no se encuentran vestigios de derrames. Se ha encontrado esta estructura en varios obradores de Tracoviax, se recomienda advertir de esta mala praxis desde la implantación de los obradores.		
2	Camión de abastecimiento de combustible estacionado sin dique de contención en el predio del Obrador – Cantera Padrón 1478.	10.2, 10.3 del Manual Ambiental de la DNV May.98
El predio se encuentra en etapa de recuperación ambiental, se sugiere considerar desde la implantación de los obradores los diques para el transporte de abastecimiento de combustible y requisitos para el acopio de los mismos cuando sea pertinente.

Foto 13.2-1 Predio Obrador 1. Recuperación ambiental

- Toda circunstancia de cambio que sea de considerar durante el período.
- c. Registrar en el informe final de recuperación ambiental fotos que pongan en evidencia el retiro de muchos acopios existentes en las canteras y la recuperación final del terreno descompactando y generando los movimientos de suelo necesarios para una vista armónica con el paisaje.

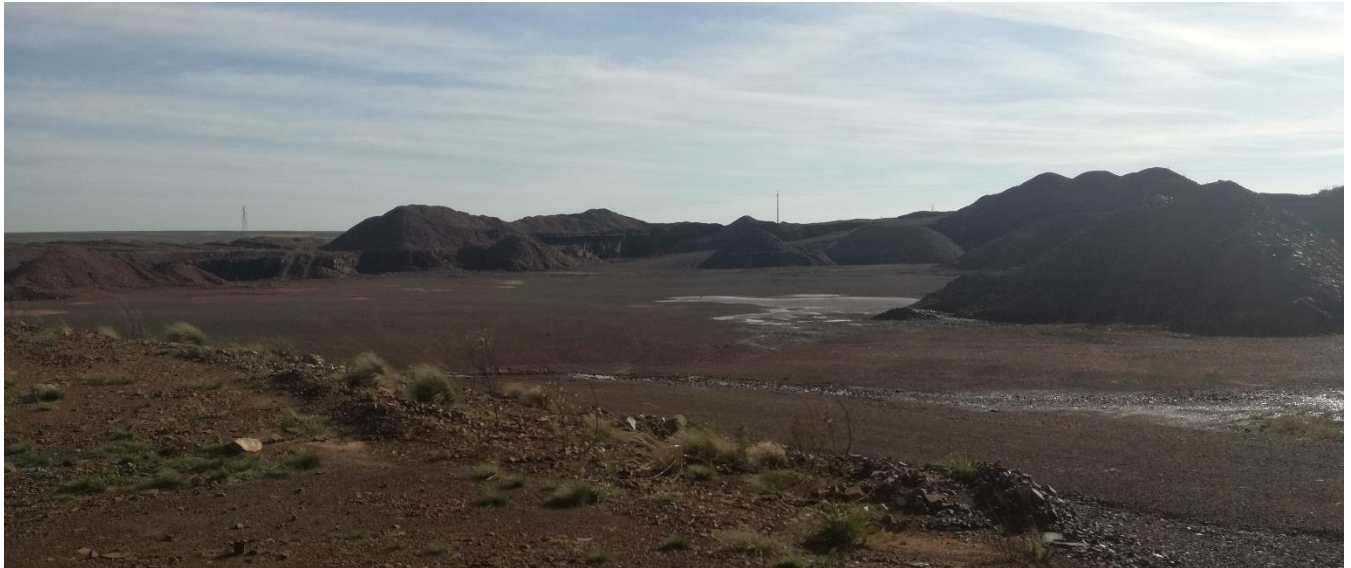
Foto 13.2-2 Cantera Padrón 1478. Recuperación ambiental

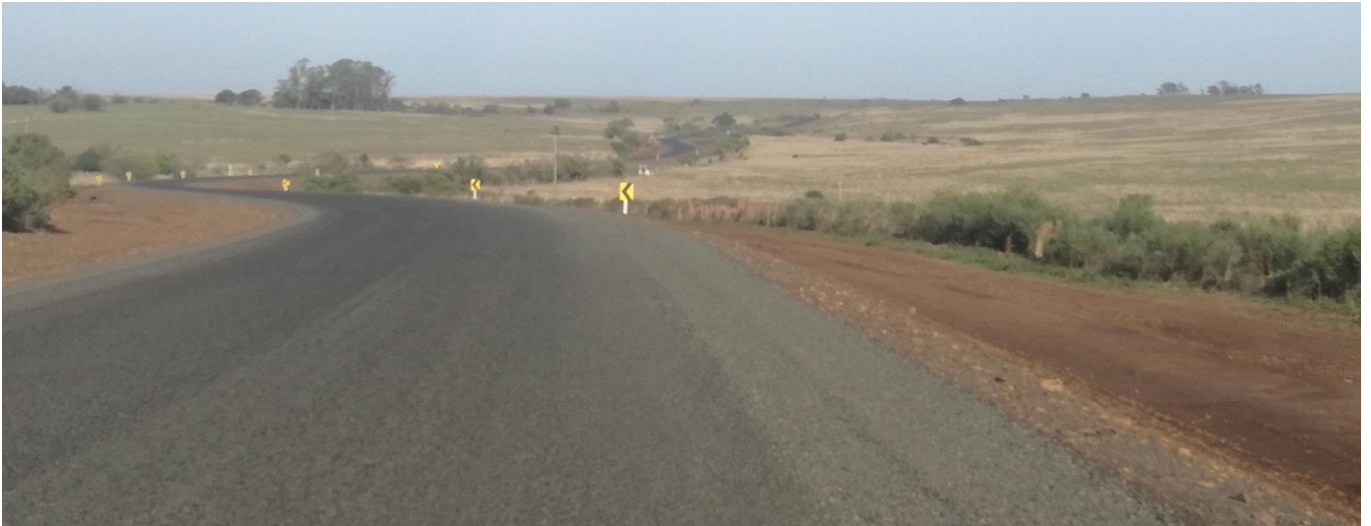
Foto 13.4-1 Vista 1 Tramo terminado en etapa de señalización.

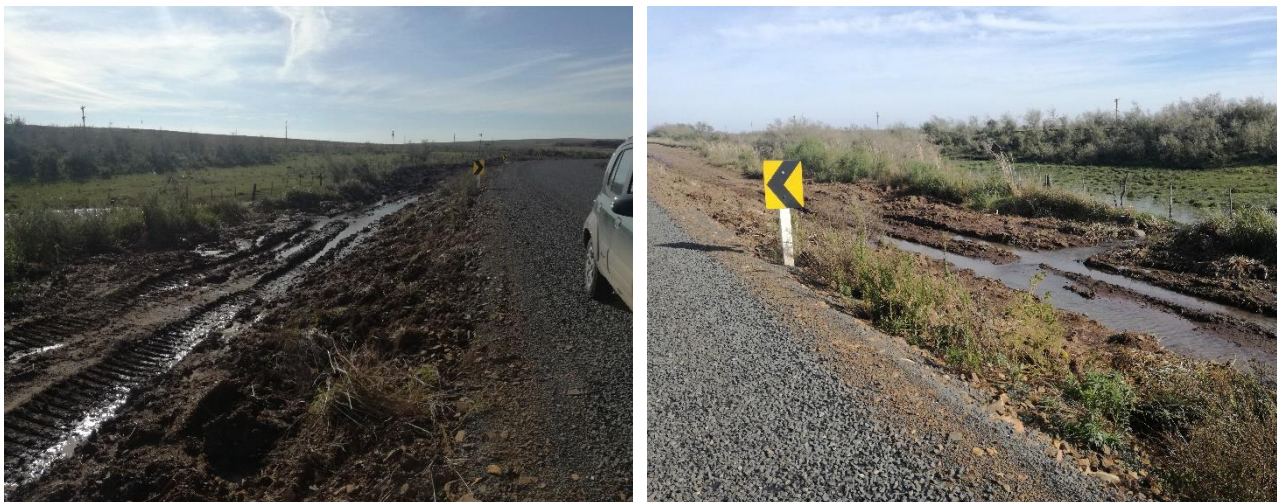
Foto 13.4-2 Vista 2 Tramo terminado en etapa de señalización y regularización de faja.

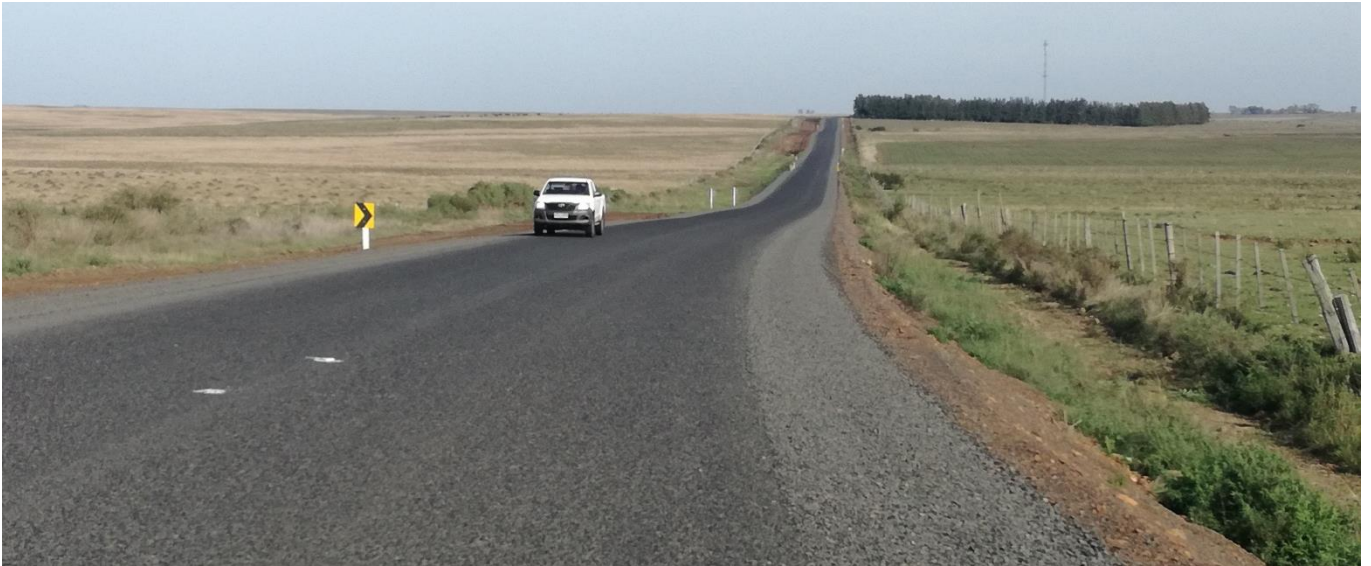
Foto 13.5-1 Vista 3 Tramo terminado en etapa de señalización.

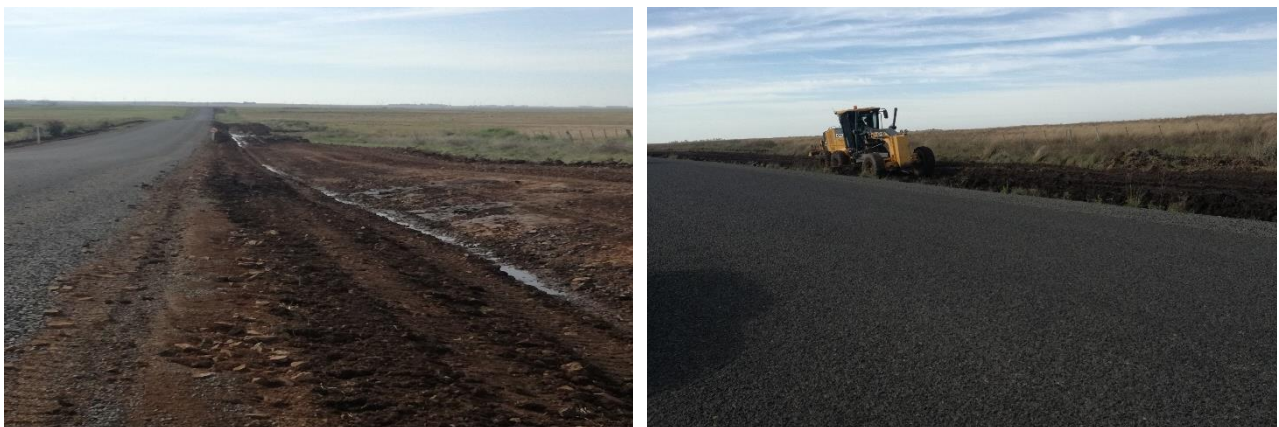
Foto 13.5-2 Vista 4 Tramo terminado en etapa de señalización y regularización de faja.

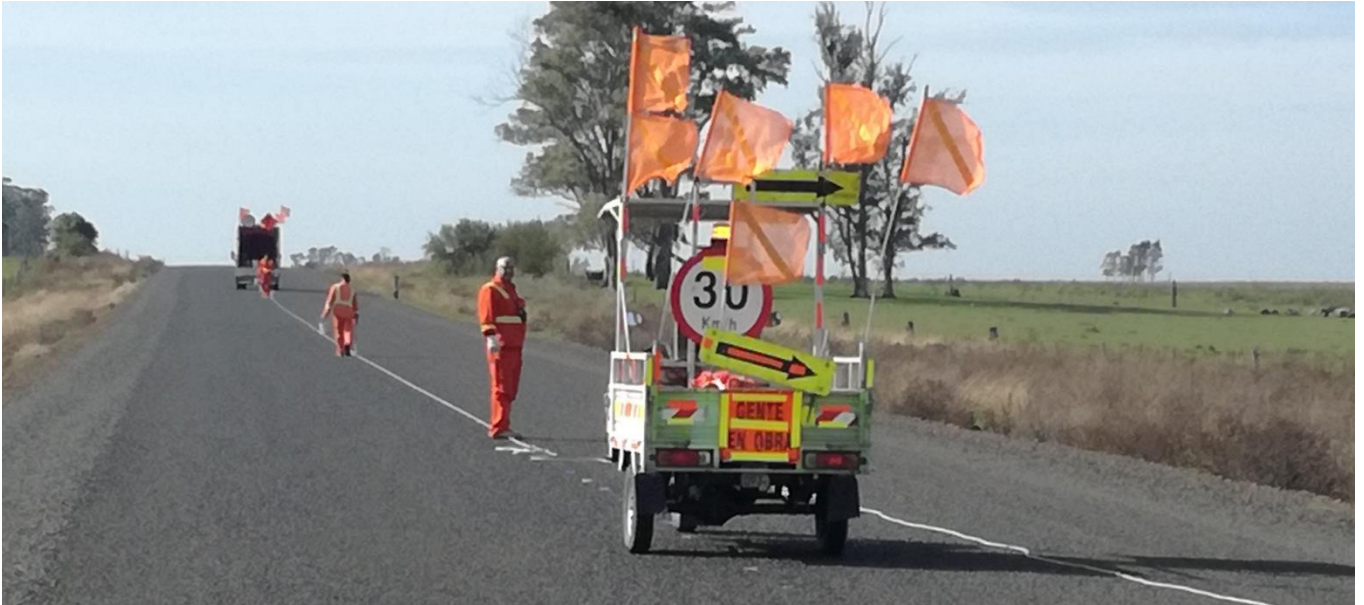
Foto 13.5-3 Vista 5 Frente de Obra señalización Bordonix

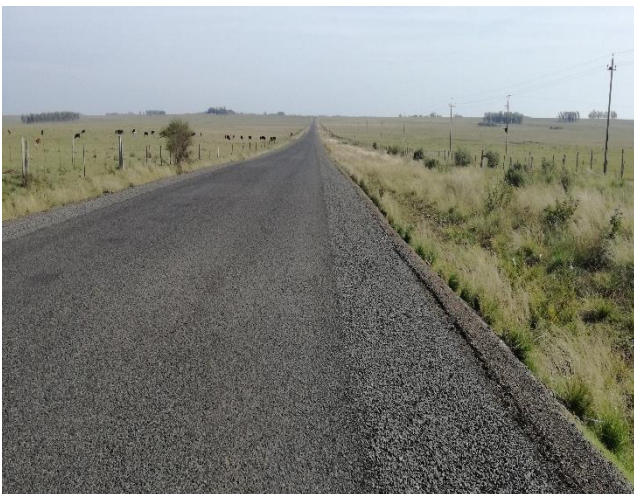
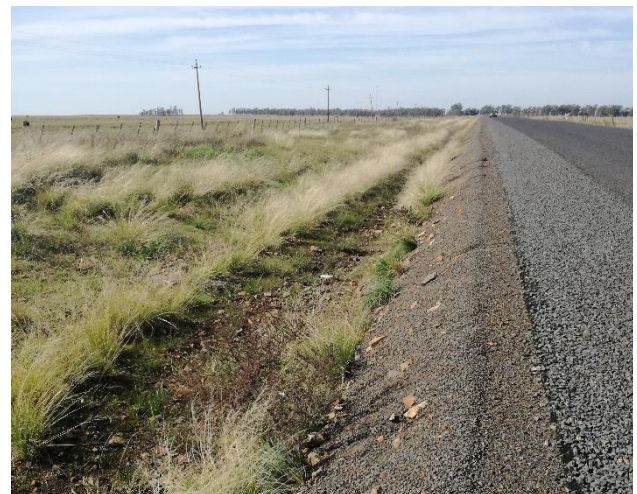
Foto 13.5-4 Vista 7 Tramo terminado en tapa de señalización.
