INFORME DE AUDITORIA AMBIENTAL DE CIERRE DE OBRA

Obra: 30/17 – Rehabilitación del ramal Ruta 30 entre las progresivas
0km700 – 20km000.

Empresa constructora: EMILIO DIAZ ALVAREZ S.A.

Fecha auditoría: 17/06/2020

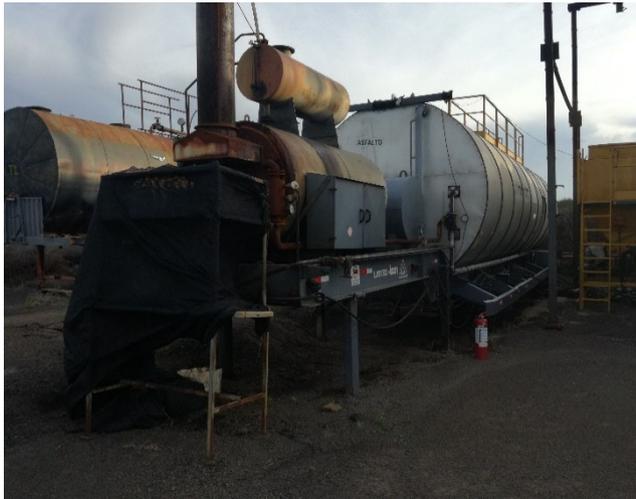
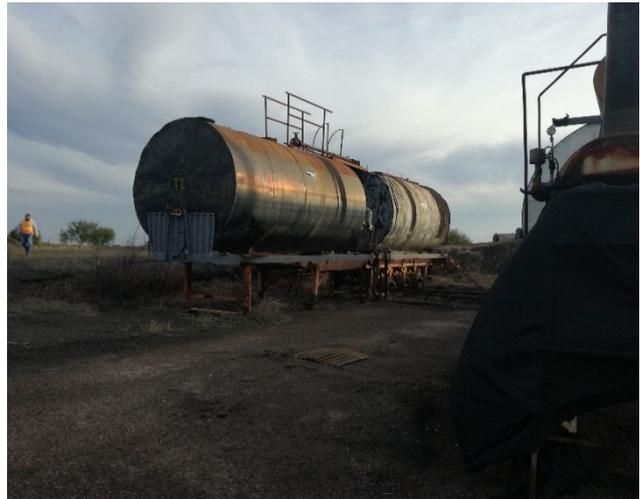
13.1 No Conformidad 1 – Planta de Asfalto sin dique de contención.

Ref.	Descripción	Requisito
1	No hay dique de contención en las zonas donde hay tanques de asfalto.	11.2 del Manual Ambiental de la DNV May.98
En Implementación. Se ha generado un dique pero se deben mejorar condiciones de estanqueidad.

Ref.	Descripción	Requisito
1	No hay dique de contención en la planta de asfalto.	11.2 del Manual Ambiental de la DNV May.98

Foto 13.1-1 NC 1 Planta de Asfalto - Obrador

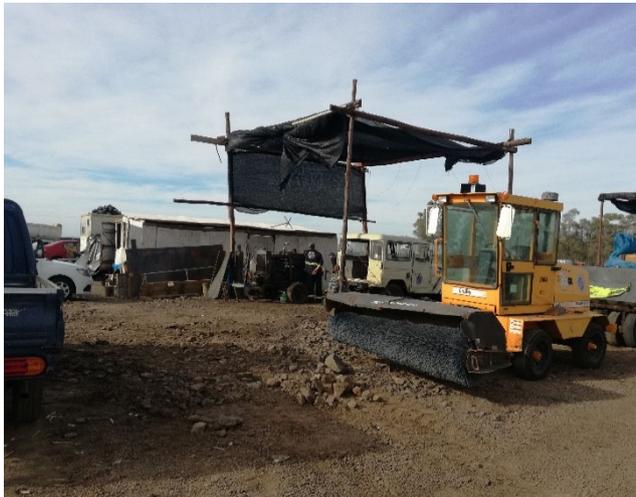
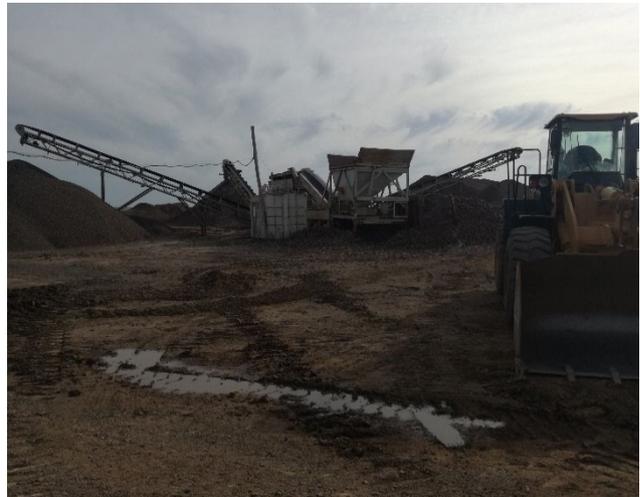
13.2 Predio de la Cantera

Foto 13.2-1 Vistas instalaciones en predio de la Cantera

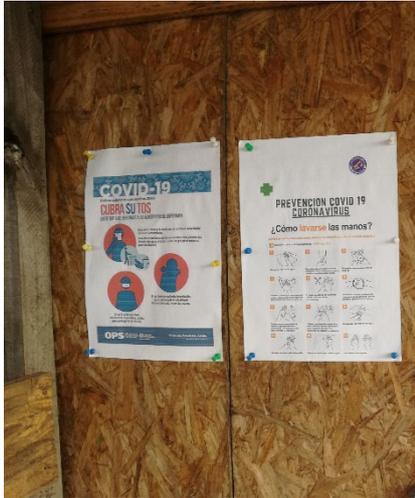
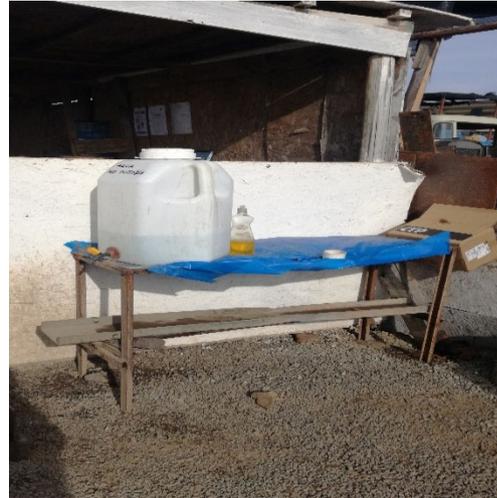
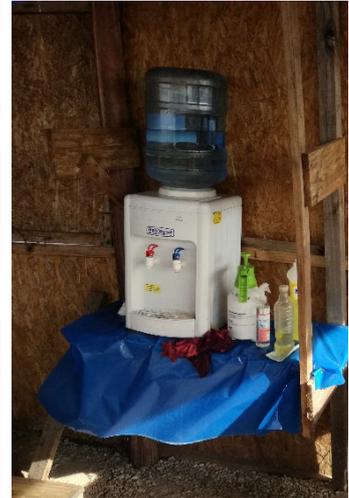
Foto 13.2-2 Medidas de prevención COVID - 19

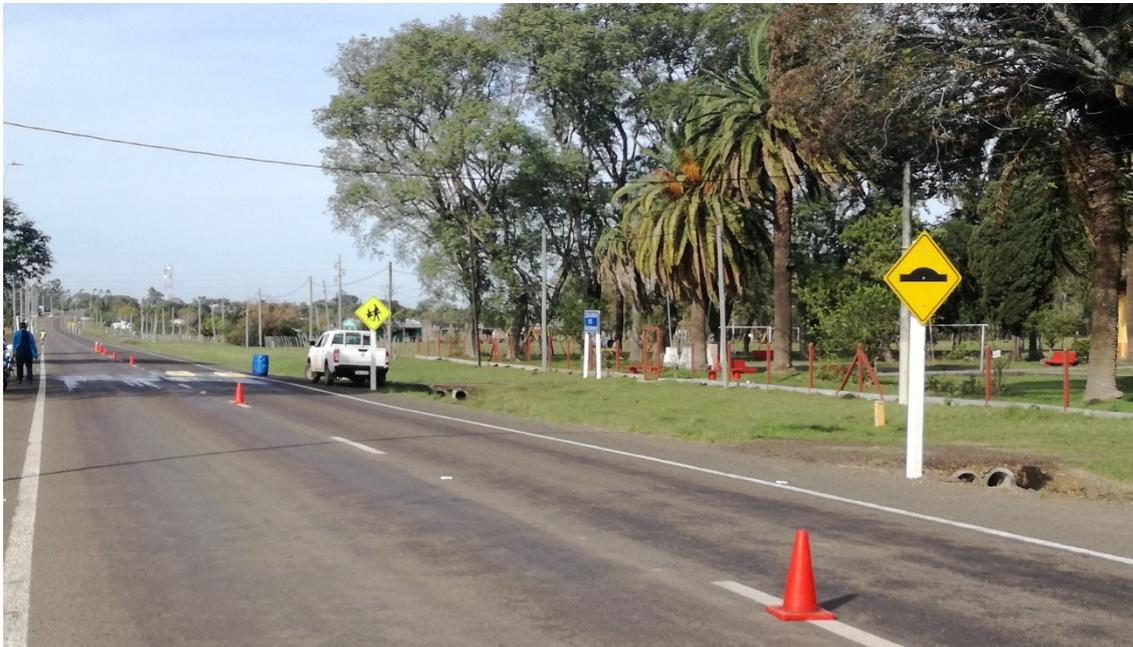
Se han generado contactos con la comunidad que han dado oportunidad de considerar aspectos que mejoran el entorno, como una senda peatonal para una escuela.

Foto 13.3-1 Vista 1 - Escuela Rural - R 30

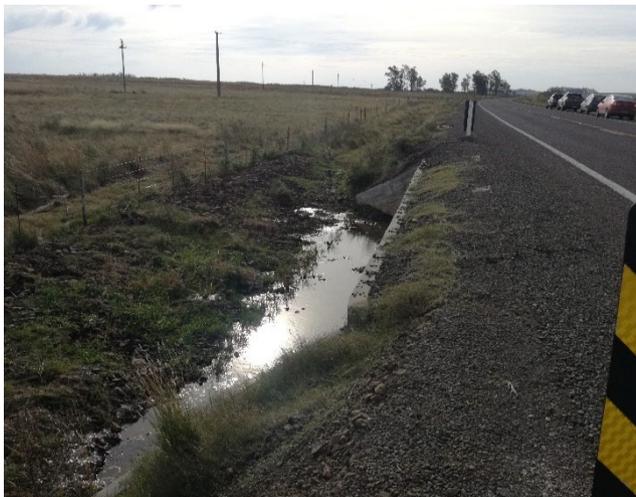
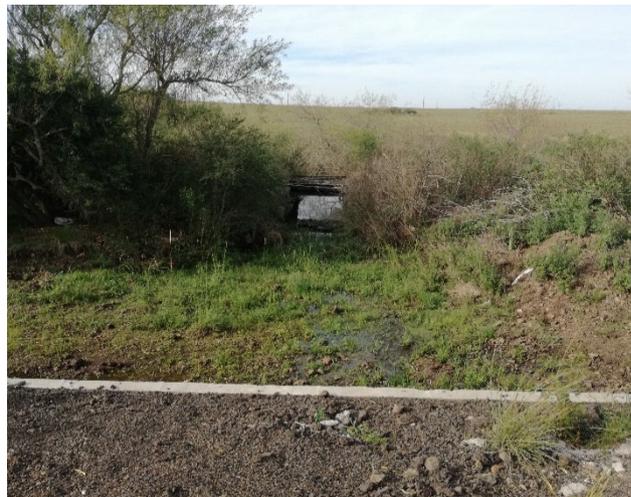
Foto 13.3-2 Vista 2 - Alcantarilla - R 30

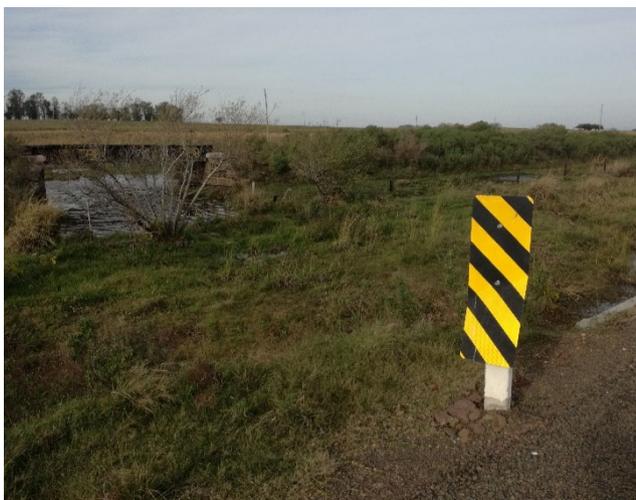
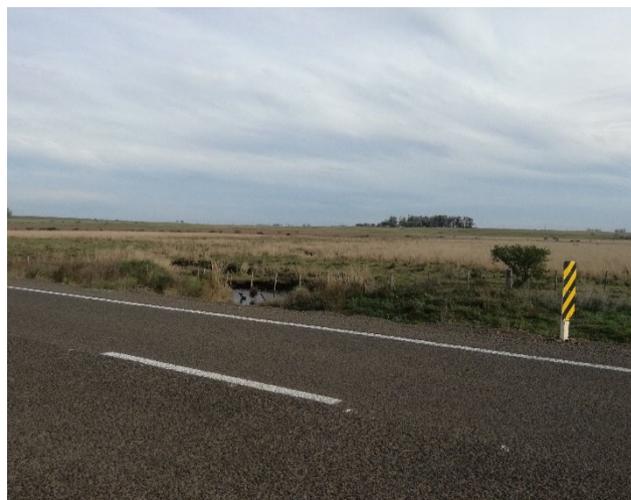
Foto 13.3-3 Vista 3 - Alcantarilla - R 30

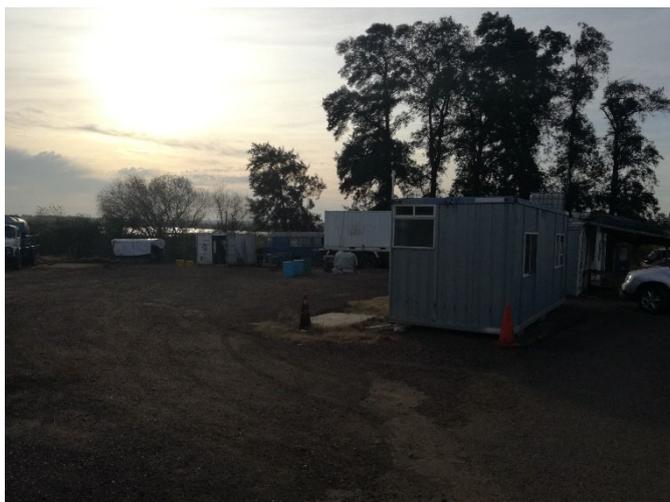
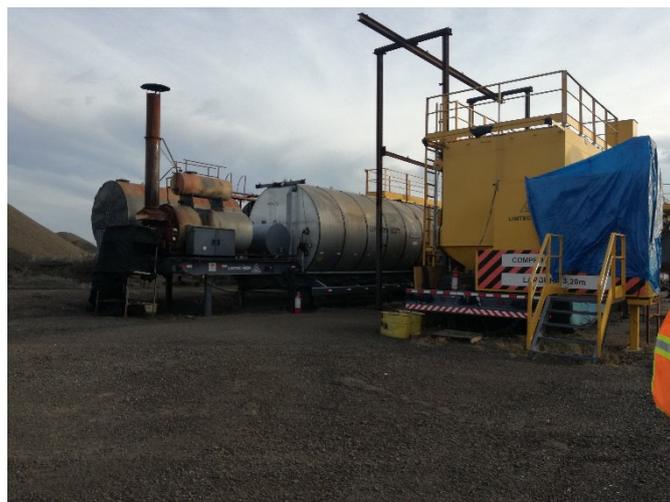
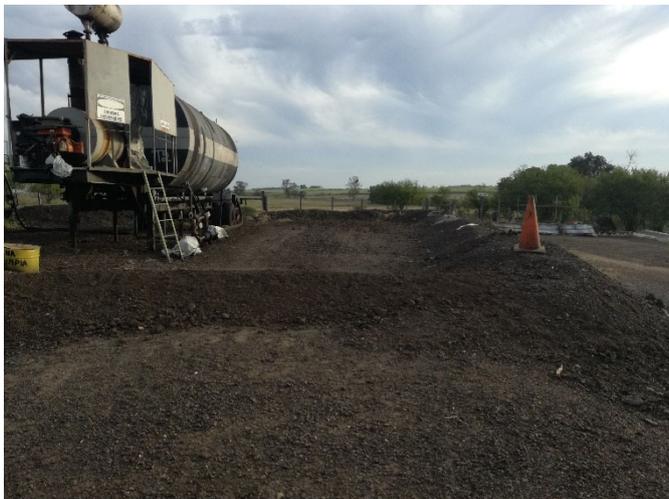
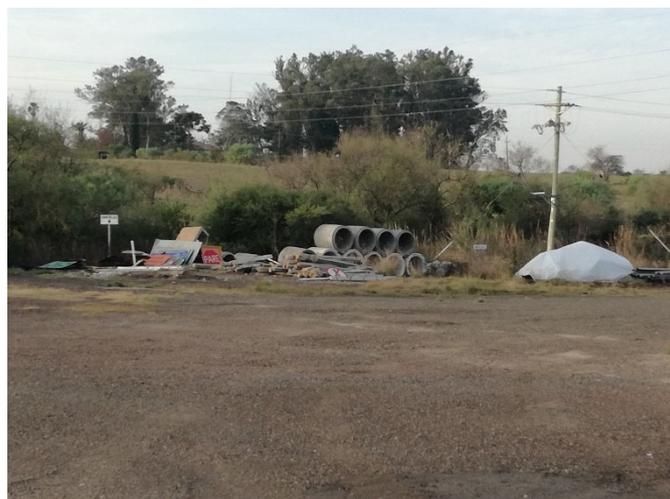
13.4 Obrador

Foto 13.4-1 Vistas Obrador
