INFORME DE AUDITORIA AMBIENTAL DE CIERRE DE OBRA

Obra: AC / 10 – Proyecto y construcción de un Nuevo Puente sobre Arroyo Fraile Muerto y sus accesos en una variante de Ruta 7 en su pasaje por Fraile Muerto.

Empresa constructora: RAMON C ALVAREZ S.A.

Fecha auditoría: 29/08/2019

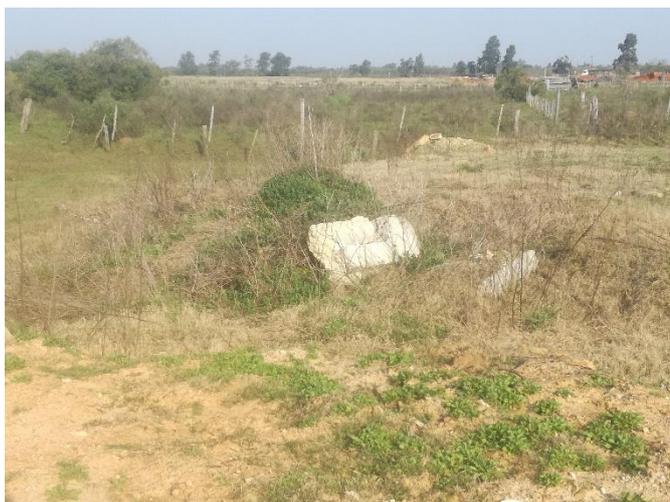
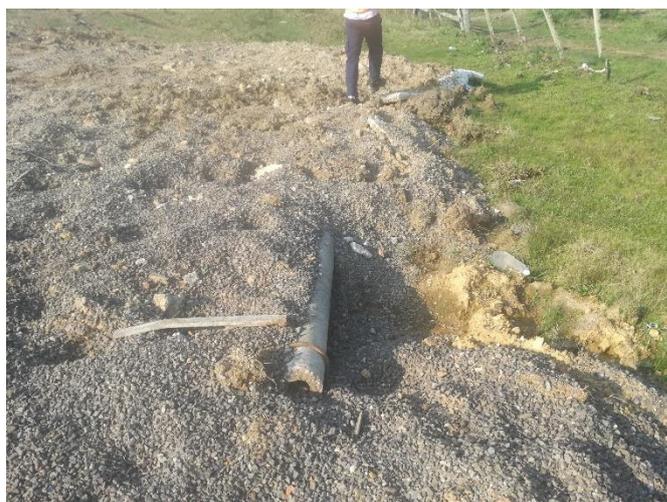
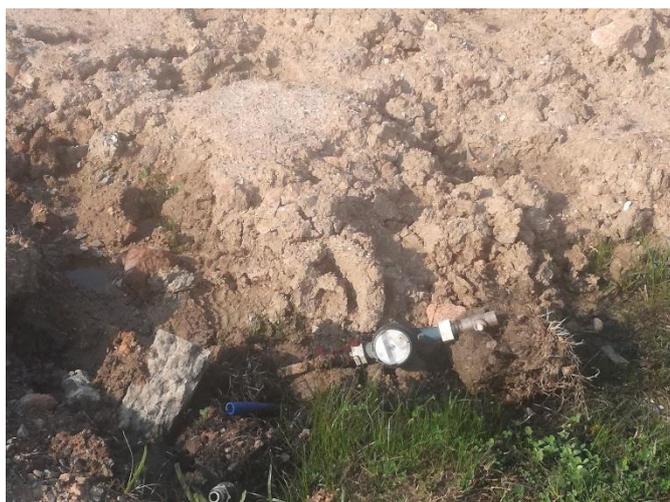
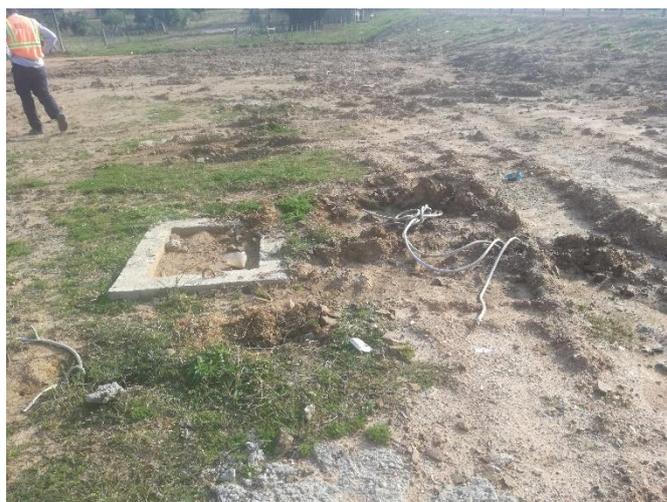
| Ref. | Descripción | Requisito |
|---|--|---|
| 5 | Se encuentran restos de materiales en los lugares donde se han desarrollado actividades durante la obra. | 8.2 del Manual Ambiental de la DNV (MTOPE). |

Foto 13.1-1 Residuos en predio donde estuvo ubicado el Obrador

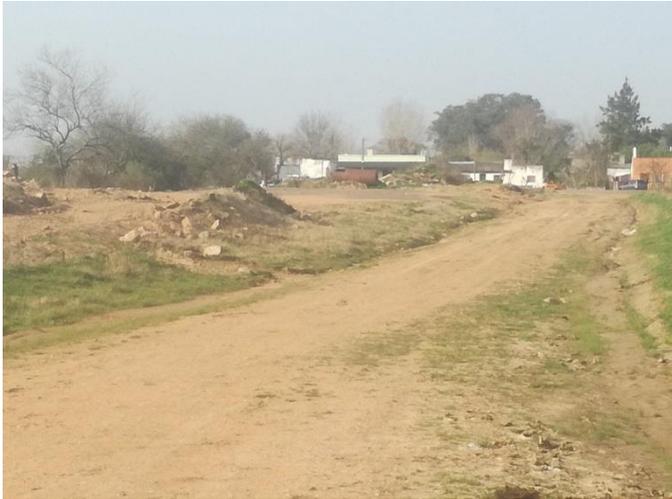
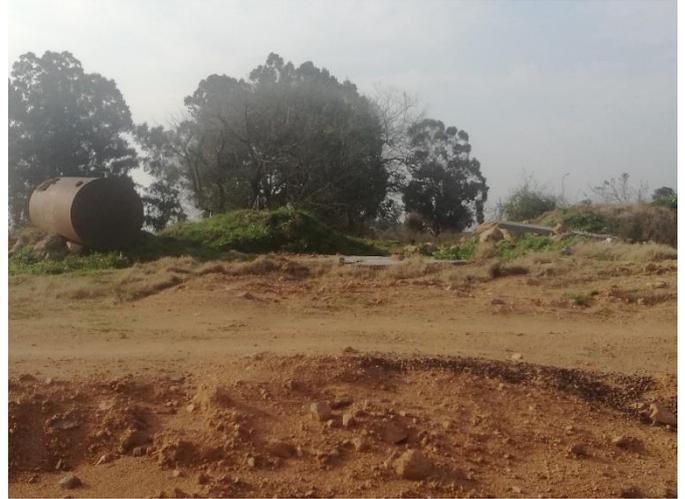
Foto 13.1-2 Vta.1 – Restos de materiales en torno a la alcantarilla en nuevo trazado.

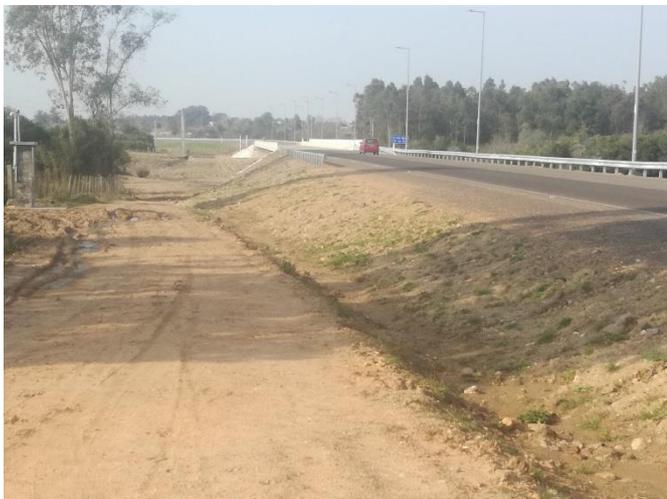
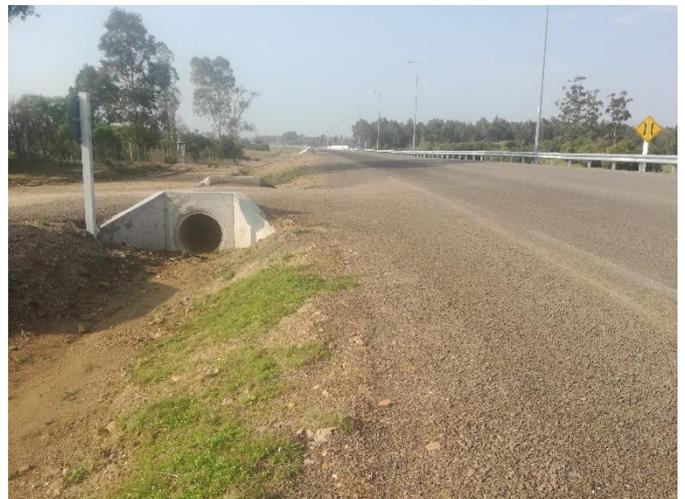
Foto 13.2-1 Vistas acceso Oeste del Puente

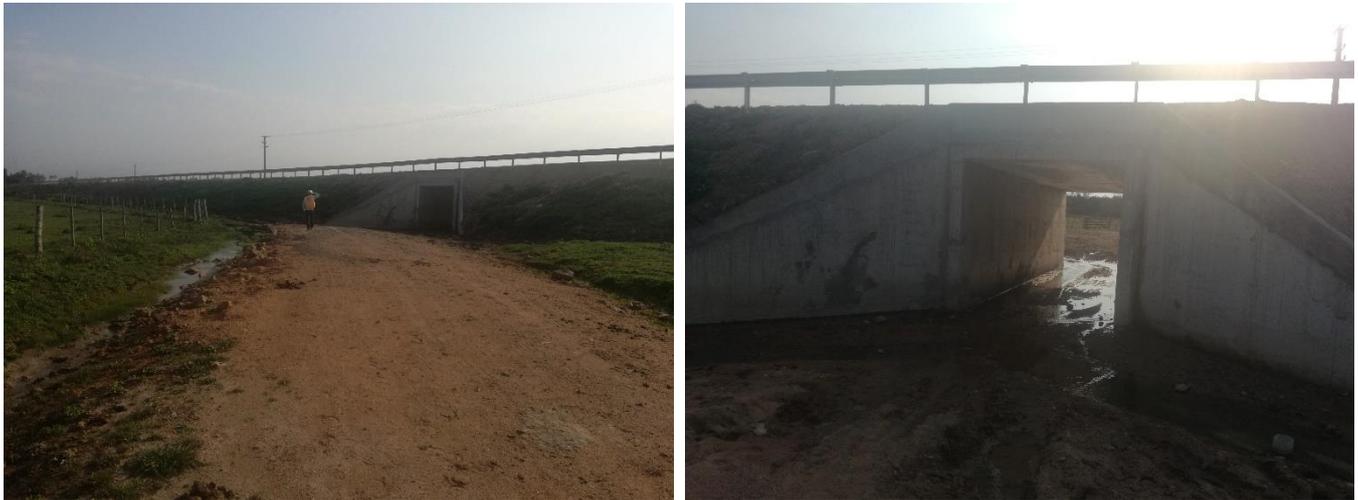
Foto 13.3-1 Vta 1 – Alcantarilla en acceso NE del Puente.
