# INFORME DE AUDITORIA AMBIENTAL DE CIERRE

**Obra:** AB/40 Ampliación – Rehabilitación de Ruta 5 en su pasaje por planta urbana de Durazno.

**Empresa constructora:** GRINOR S.A.

**Fecha informe:** 14/10/2020

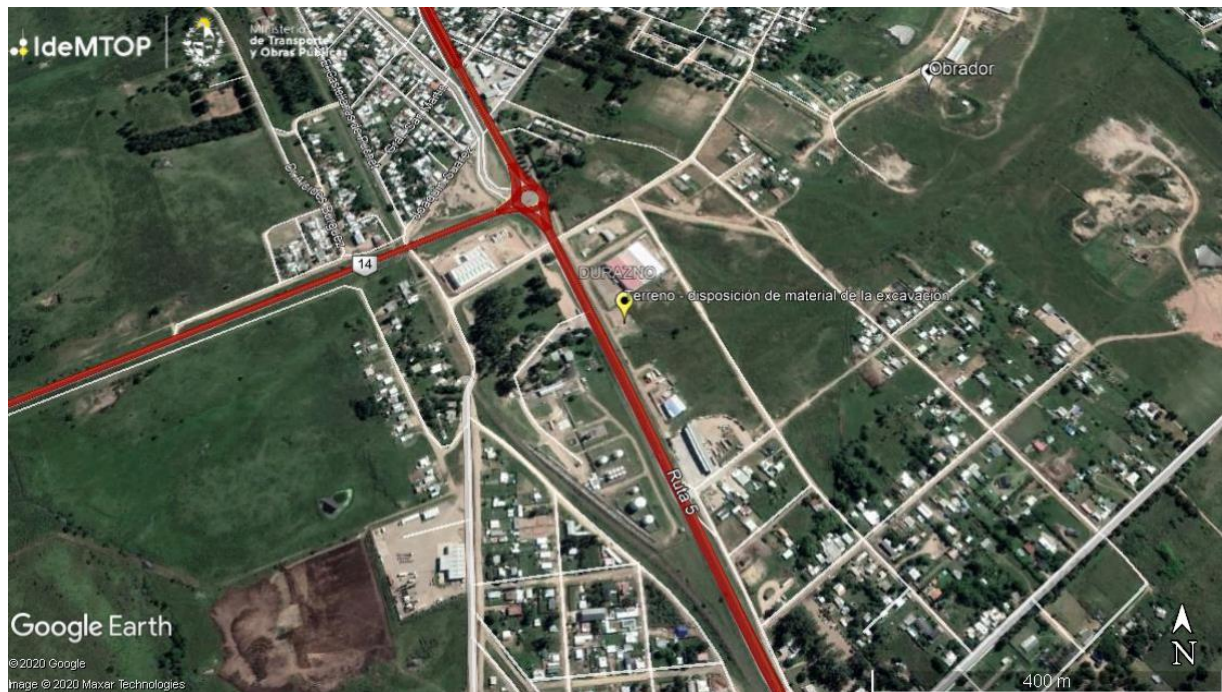
\* En dicho terreno ubicado próximo a la progresiva 182km450 de Ruta 5 se están disponiendo residuos de otras obras de una forma inadecuada dado que existe riesgo de invadir una cuneta que recibe agua de una alcantarilla de la ruta.

Figura 7 – 1\_ Ubicación de terreno para disposición final del material excedente de la excavación.

Se sugiere a la Dirección de Obra de la DNV-MTOP solicitar un detalle de cómo se participó de esta situación y de advertir a los otros generadores que disponen allí residuos, de esta situación.

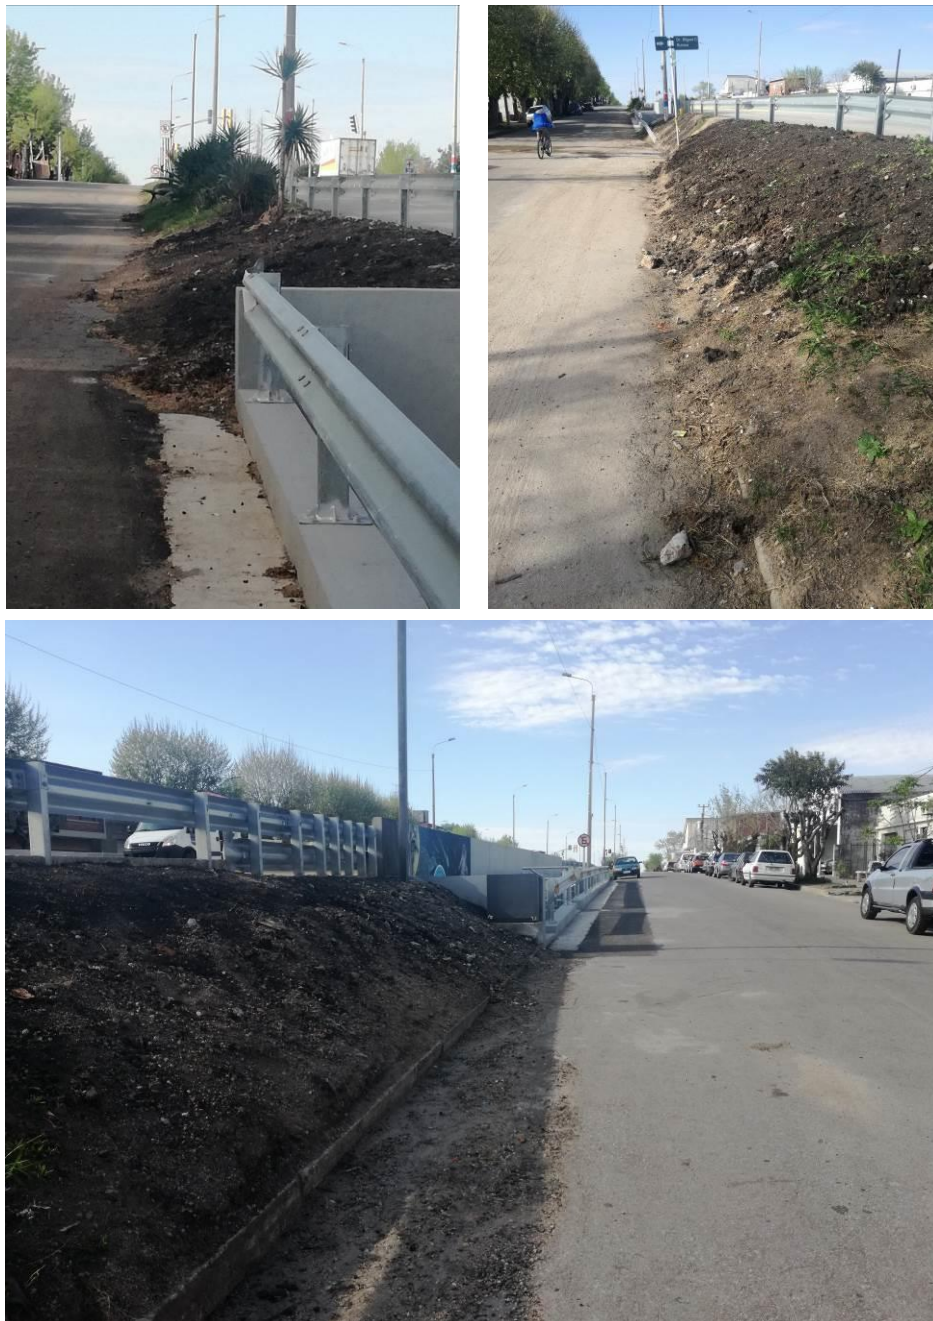
### 13.1 Observación 1

Ref.	Descripción	Requisito
1	En el entorno del pasaje peatonal han quedado zonas verdes sin el acabado necesario para asegurar que se mantengan en condiciones iniciales.	8. del Manual Ambiental Vial, 1998.
2	Se ha dispuesto el excedente de material de la excavación en un terreno y se encuentra que se ha puesto en riesgo el pasaje de pluviales aguas debajo de una alcantarilla de Ruta 5. Esta situación es compartida con otros generadores. *

Foto 13.1-1 Falta de recubrimiento vegetal

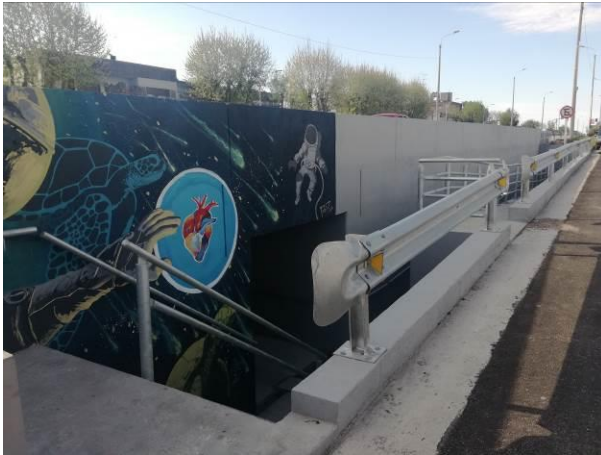
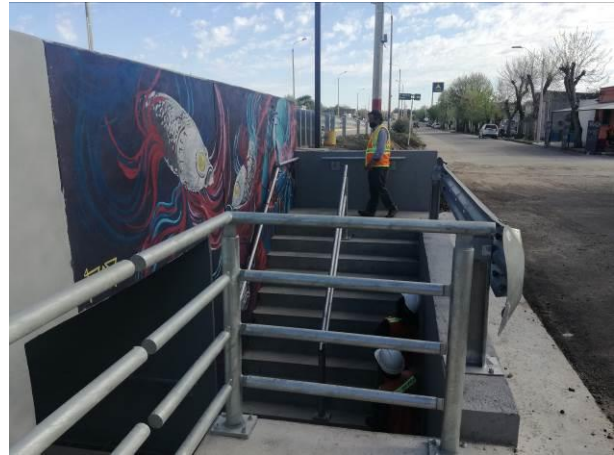
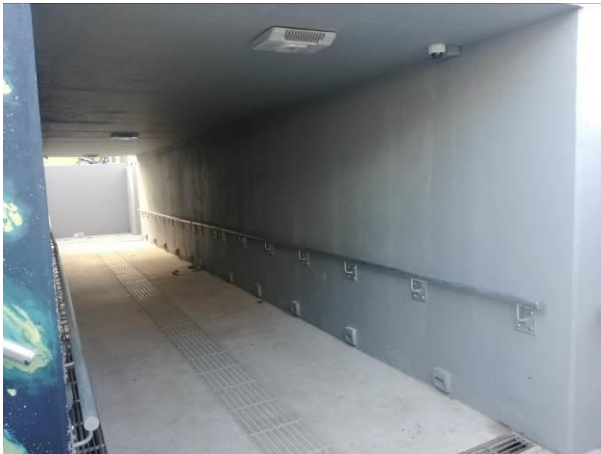
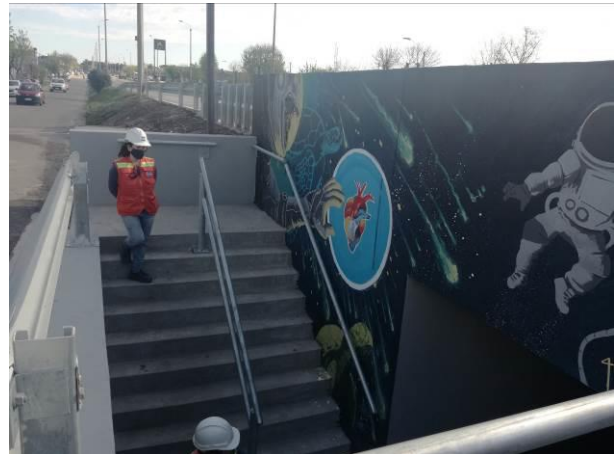
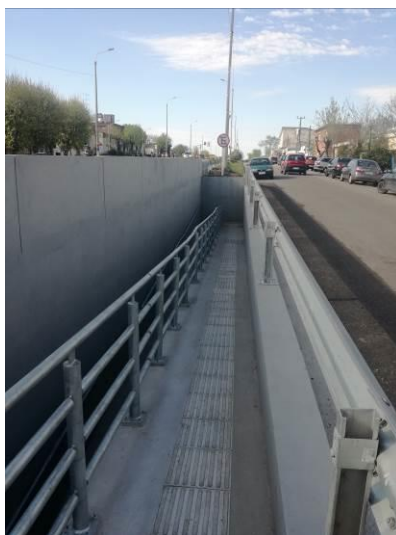
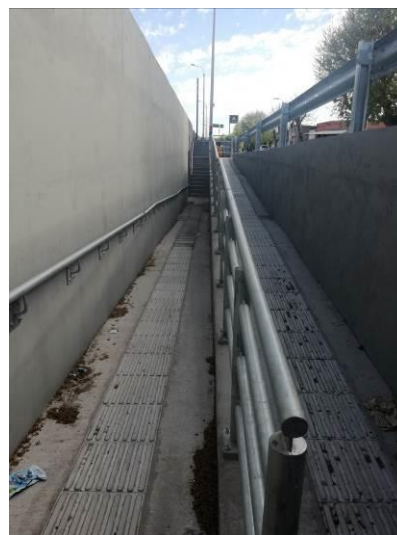
13.2 Vista pasaje peatonal

Foto 13.2-1 Vistas pasaje peatonal terminado

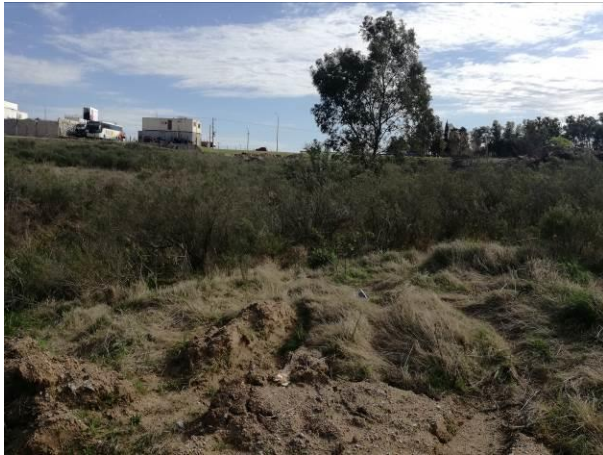
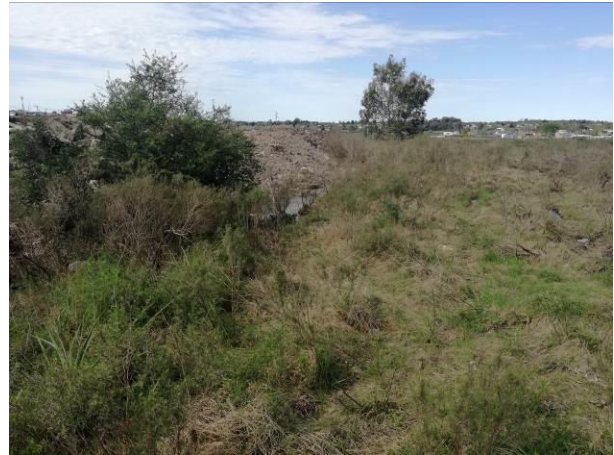
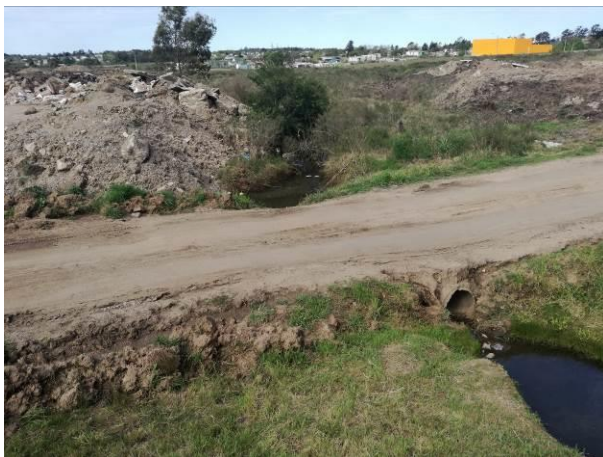
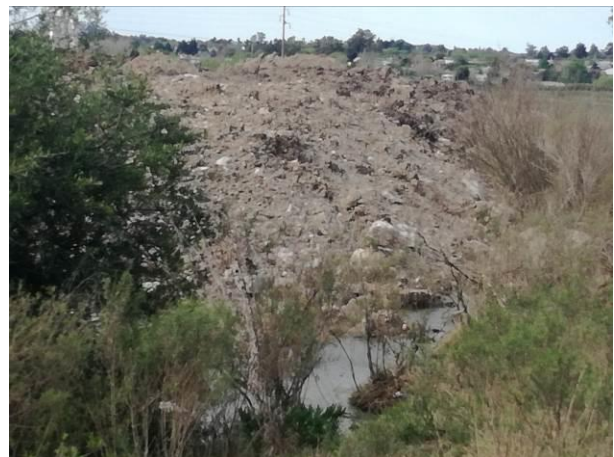
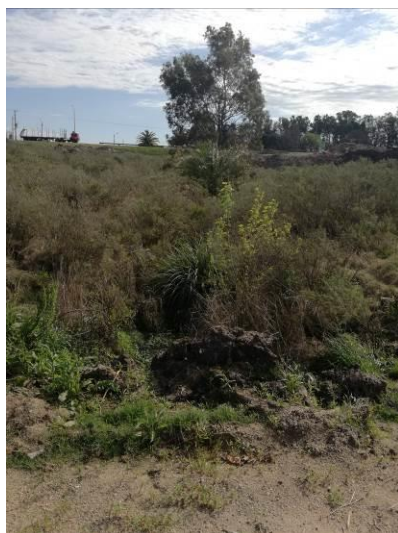
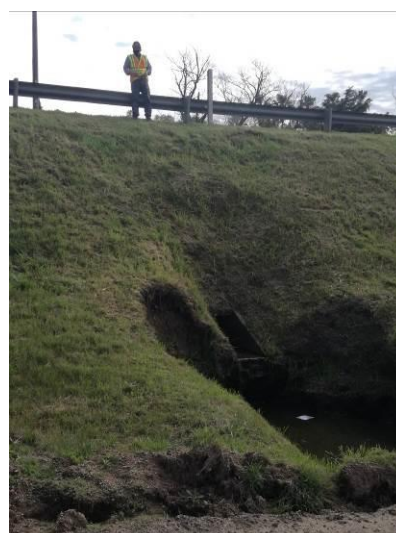
13.3 Disposición final material de excavación

Foto 13.3-1 Predio de disposición final de material

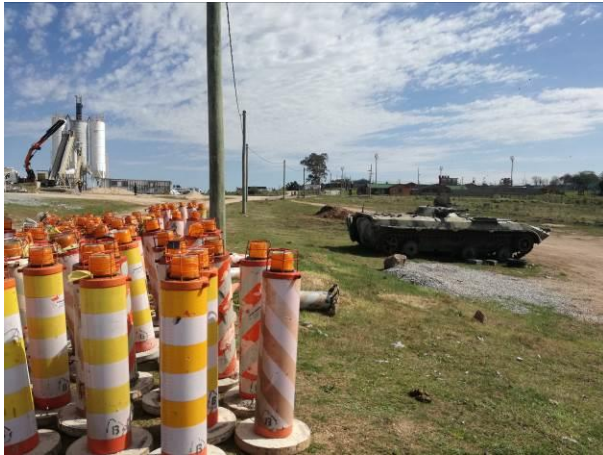
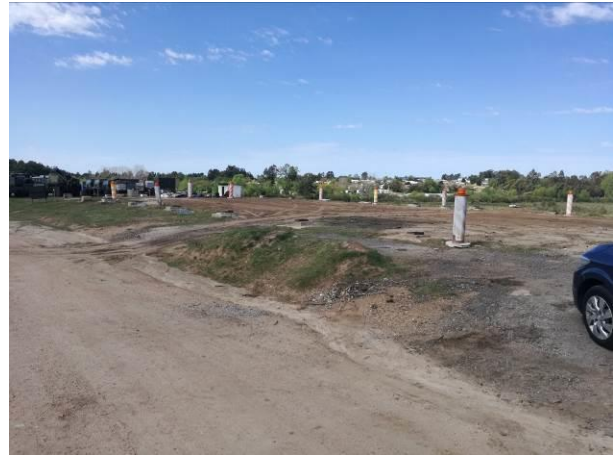
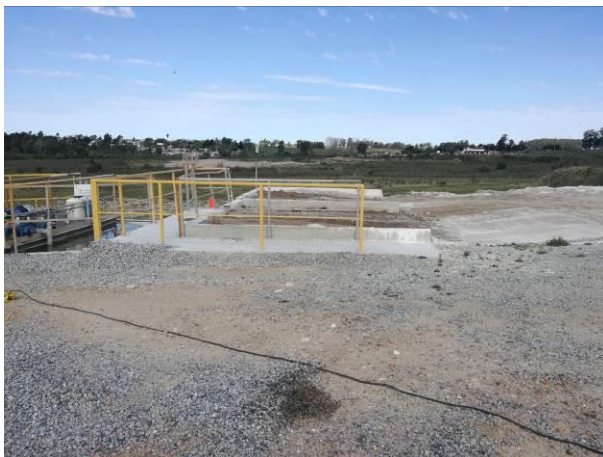
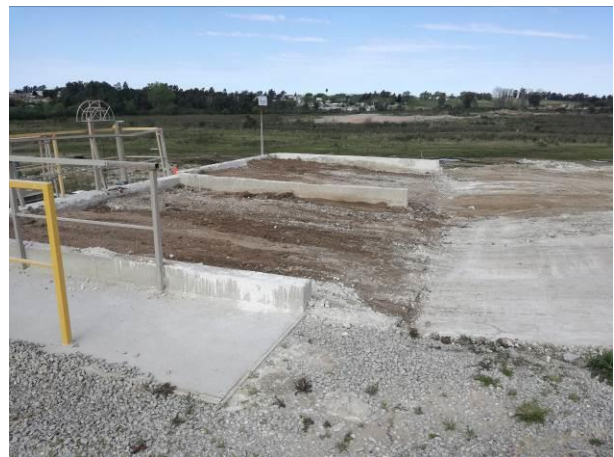
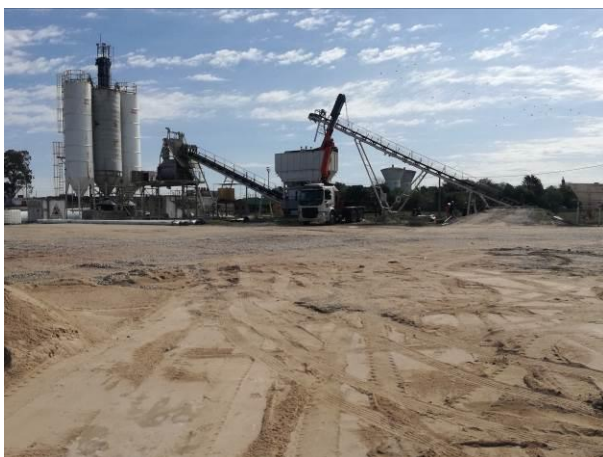
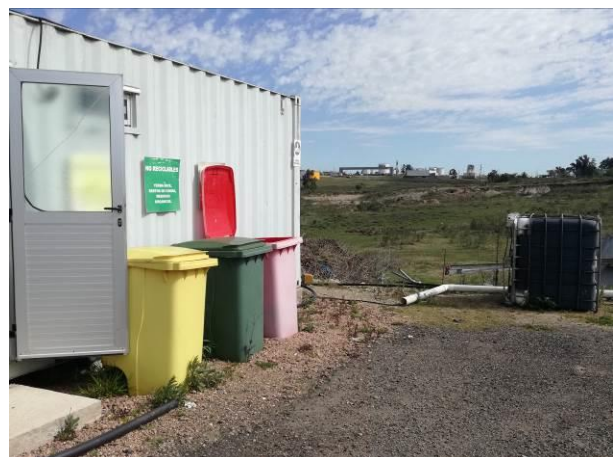
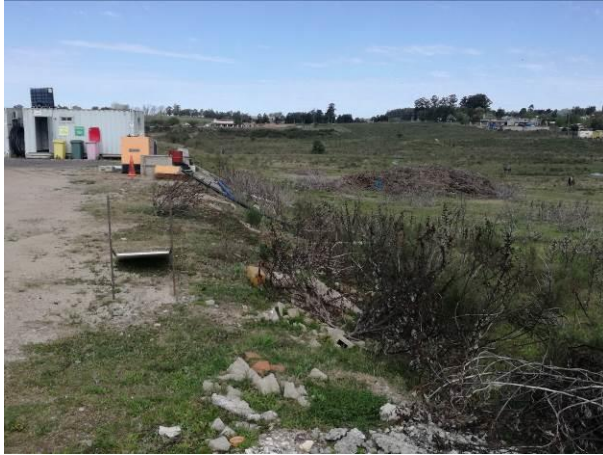
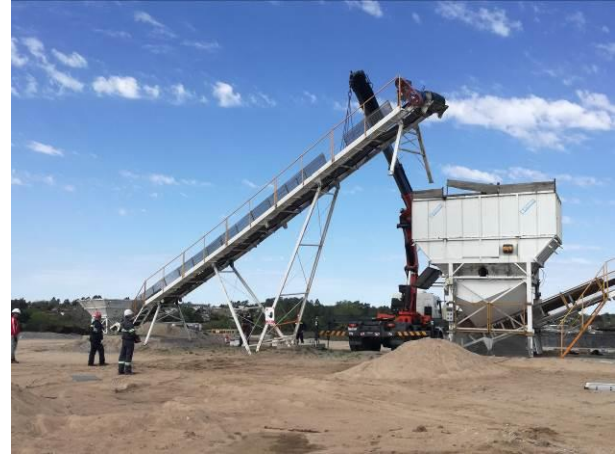
13.4 Obrador

Foto 13.4-1 Vistas obrador

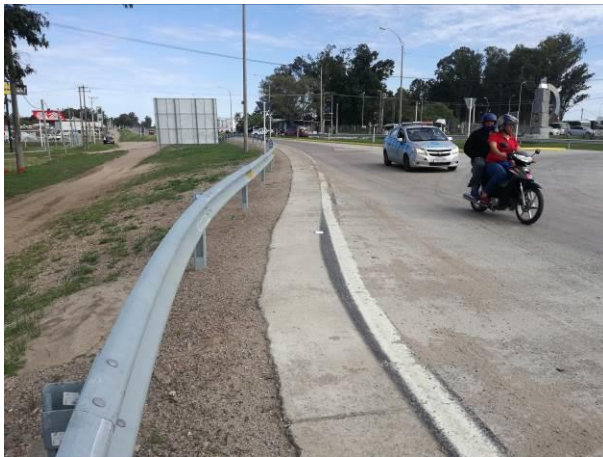
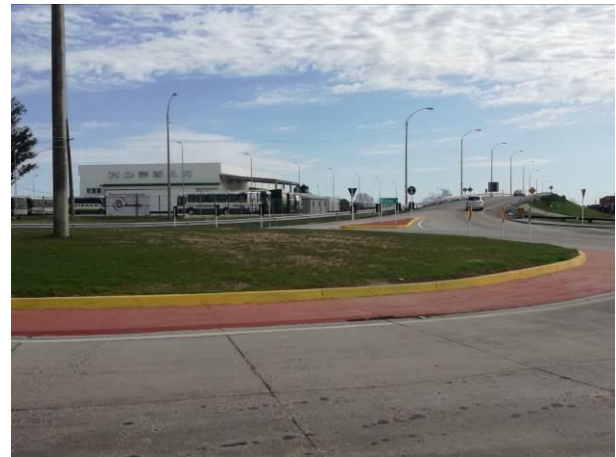
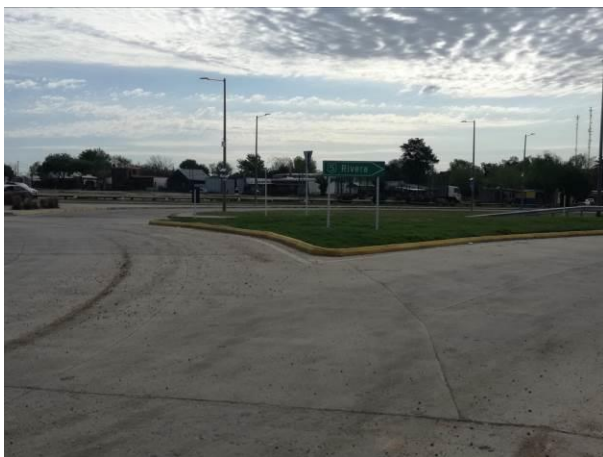
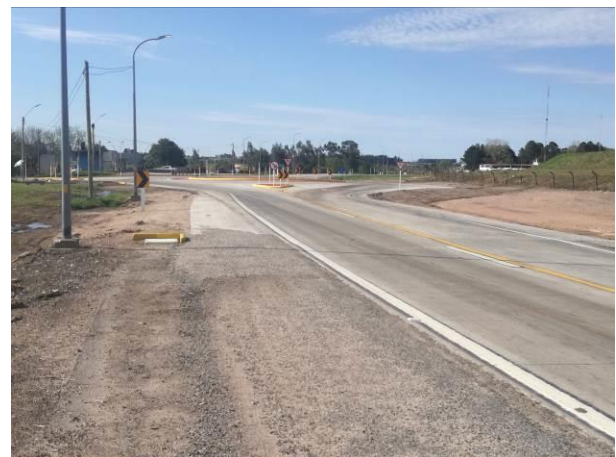
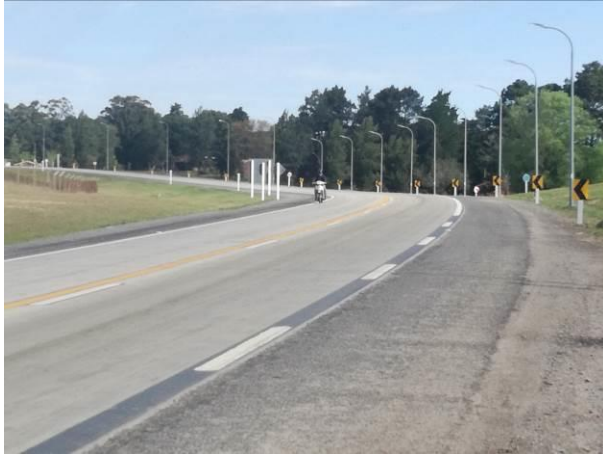
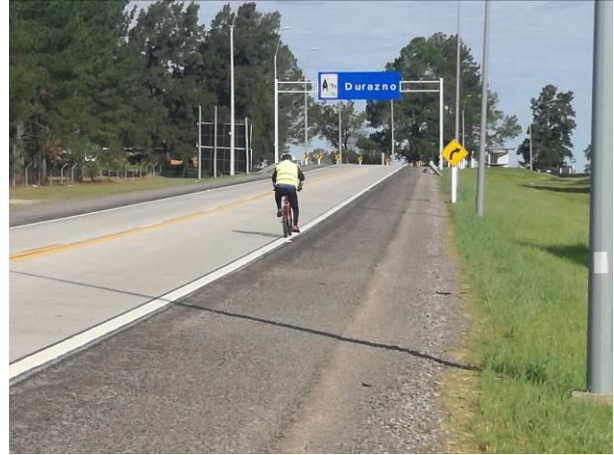
13.5 Recorrido de tramo

Foto 13.5-1 Vistas Ruta 5.
