INFORME DE AUDITORIA AMBIENTAL DE CIERRE DE OBRA

Obra: P/40 Ampliación. Nuevo Puente sobre Arroyo Malo, Ruta N° 5.

Empresa constructora: SACEEM S.A.

Fecha auditoria: 22/10/2020

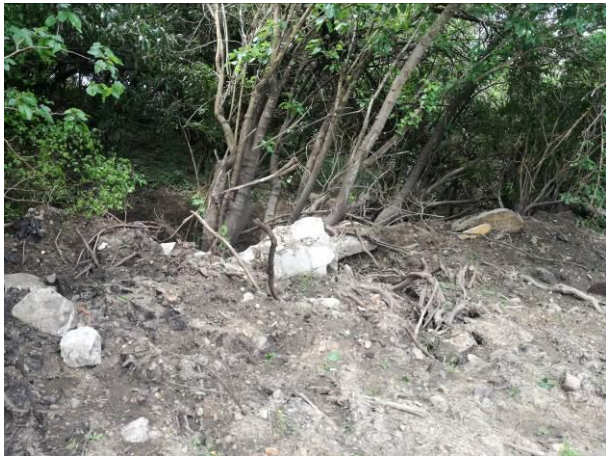
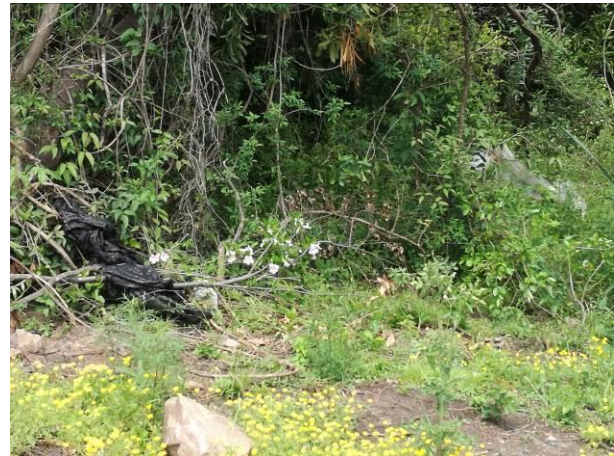
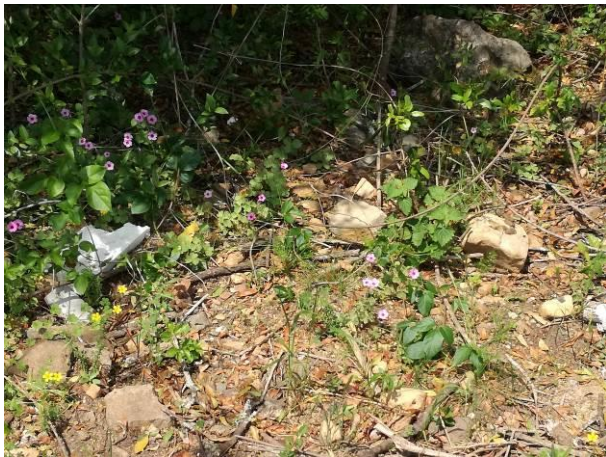
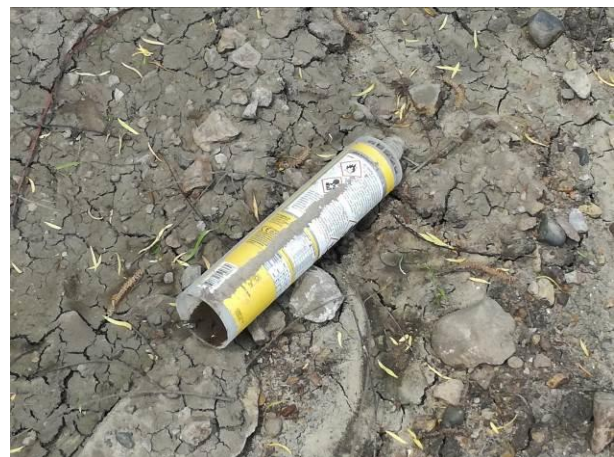
13.1 Observación 1

Ref.	Descripción	Requisito
1	Se encuentran algunos residuos de la obra en el entorno del puente, algunos de ellos son escombros.	F10 - PGA Saceem

Foto 13.1-1 Residuos en el entorno del puente.

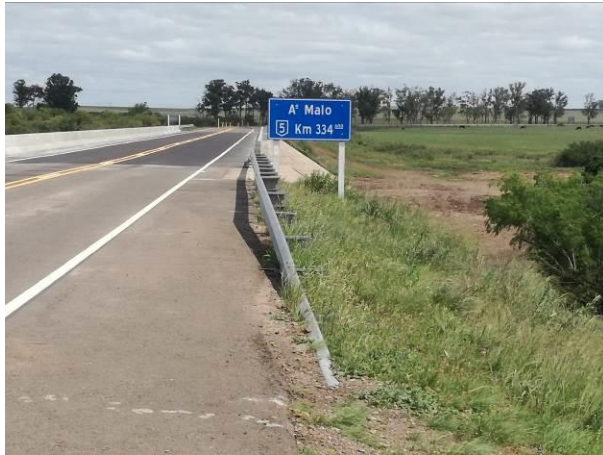
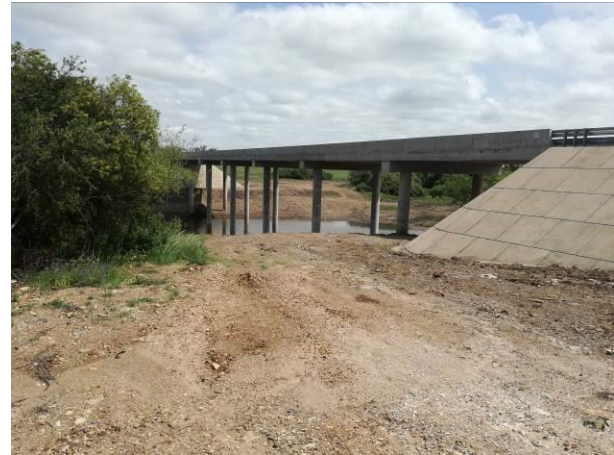
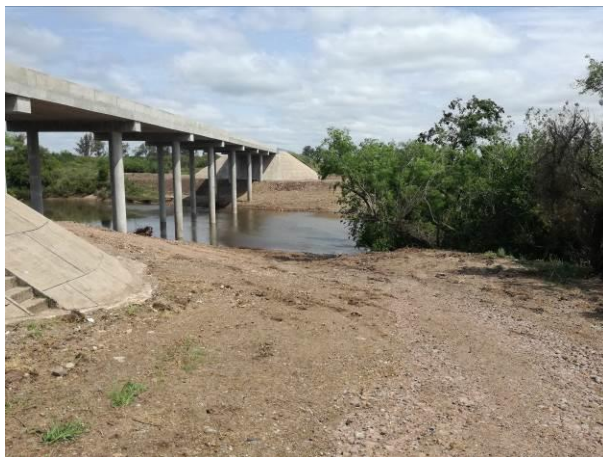
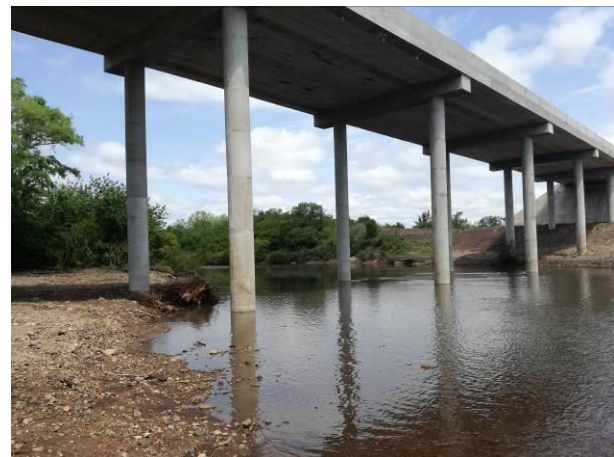
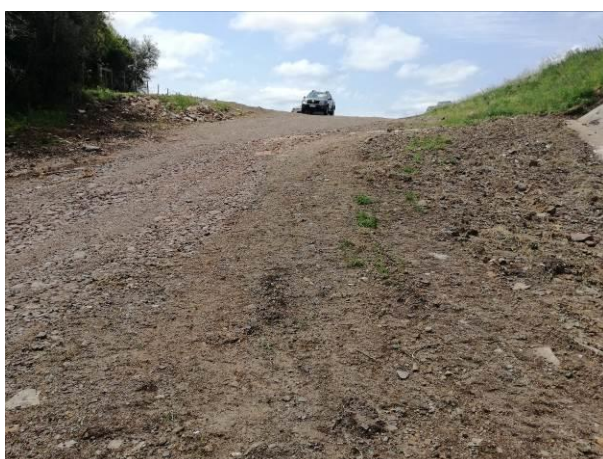
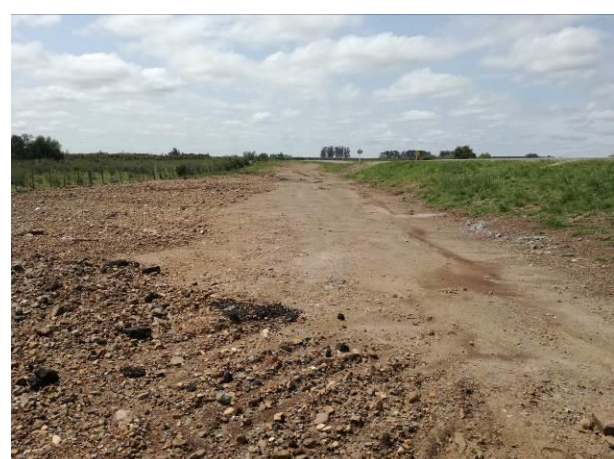
13.2 Recorrido de la obra

Foto 13.2-1 Vistas de la obra finalizada
