INFORME DE AUDITORIA AMBIENTAL

Obra: C/117 – Adecuación de Alcantarillas en Ruta 31, entre
190km000 y 212km000.

Empresa constructora: OSUSA

Fecha auditoria: 22/10/2020

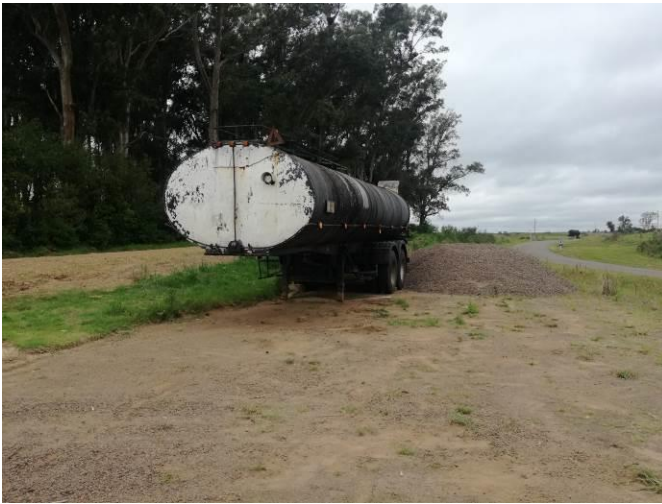
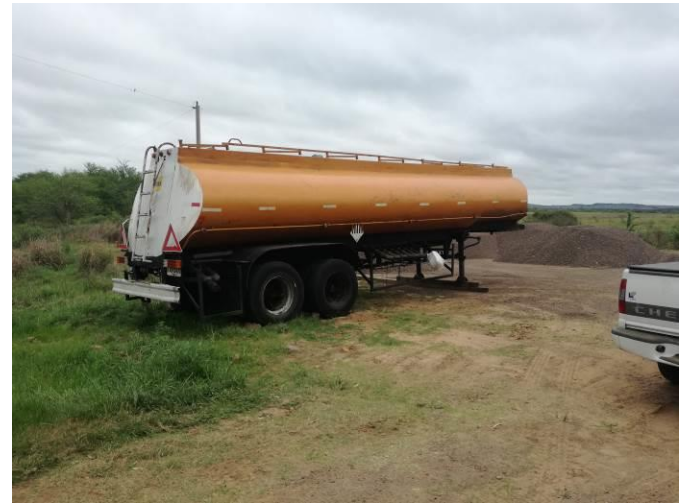
Ref.	Descripción	Requisito
1	Zona de acopios y tanques de asfalto (Lat. 31°39'5.44"S, Long. 56° 9'10.97"O) Tanques de Asfalto sin dique de contención. *	10.3 Manual Ambiental de la DNV/98.
2	Restos de material en cauce de alcantarillas o en zona próxima con probabilidad de inundación.	9.8 y 14.1 Manual Ambiental de la DNV/98.

Foto 13.1-1 Tanques de asfalto sin dique de contención

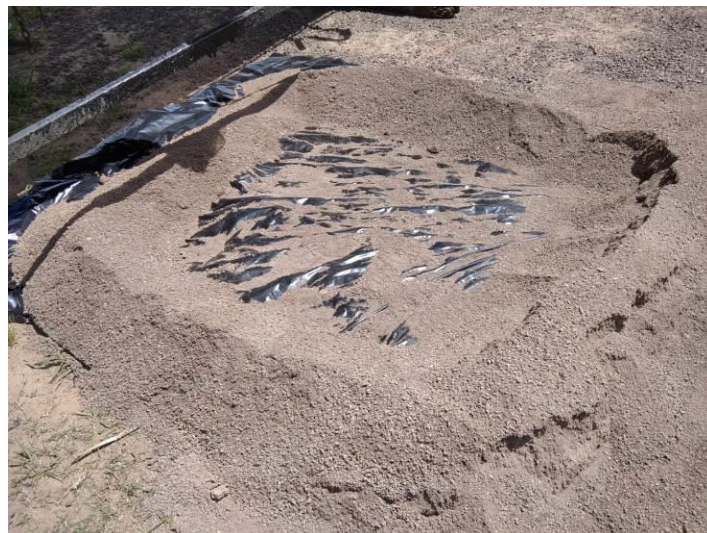
* El 03/11/20 la Dirección de Obra envía imágenes de construcción de dique de contención, pero aún se considera que no asegura la estanqueidad, se sugiere levantar el perímetro y hacer un sistema de cierre y apertura para el movimiento de los tanques.

Foto 13.1-2 Acciones tomadas frente a la NC 1, imagen enviada el 03/11/20

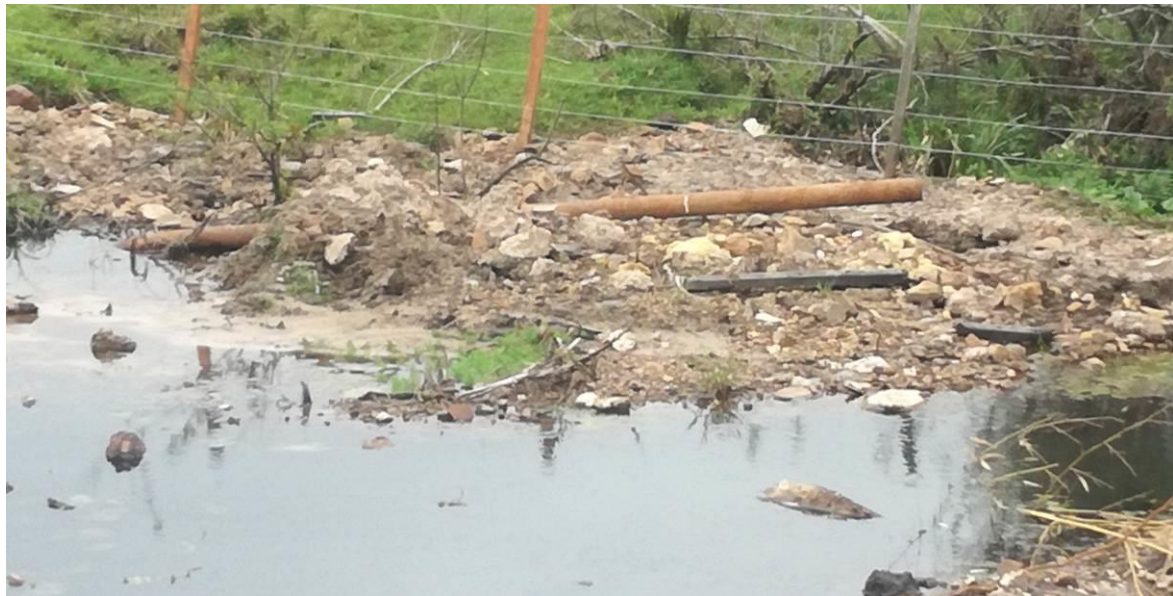
Foto 13.2-1 Restos de material próximo al cauce_ prog. 212km110.

- d. Asegurar un aporte suficiente de capa orgánica en zonas de la faja donde se ha dispuesto material sobrante del movimiento de suelos.
- e. Hacer un seguimiento de la situación que genera todo el material suelto en el entorno de las alcantarillas hasta que se encuentre la solución más apropiada para asegurar que no siga cayendo al cauce, antes, durante y finalizados los trabajos pendientes

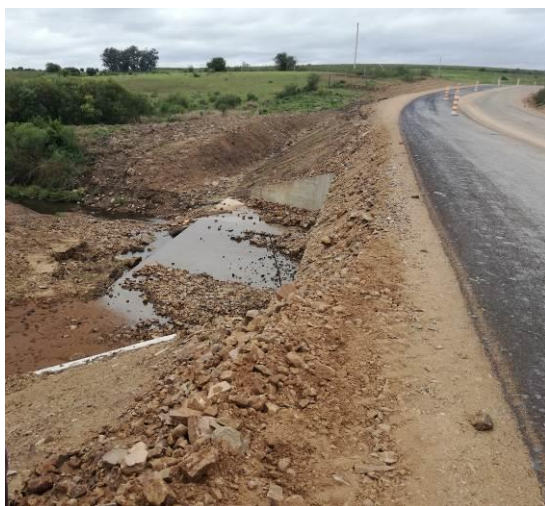
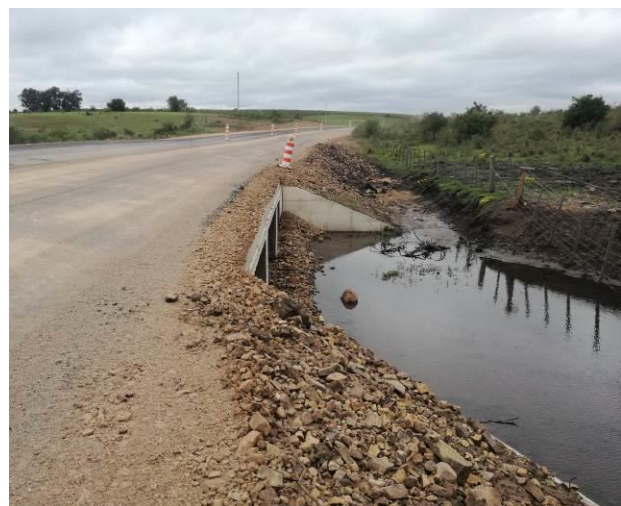
Foto 13.2-2 Restos de material en cauce_ prog. 199km400

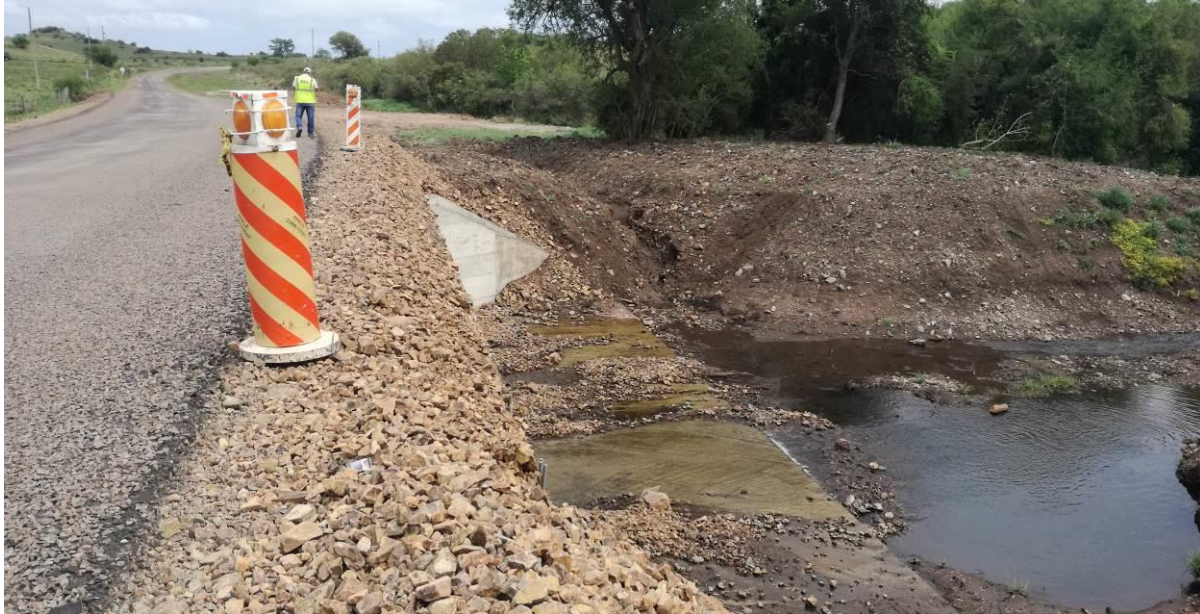
Foto 13.2-3 Restos de material en cauce_ prog. 190km800.

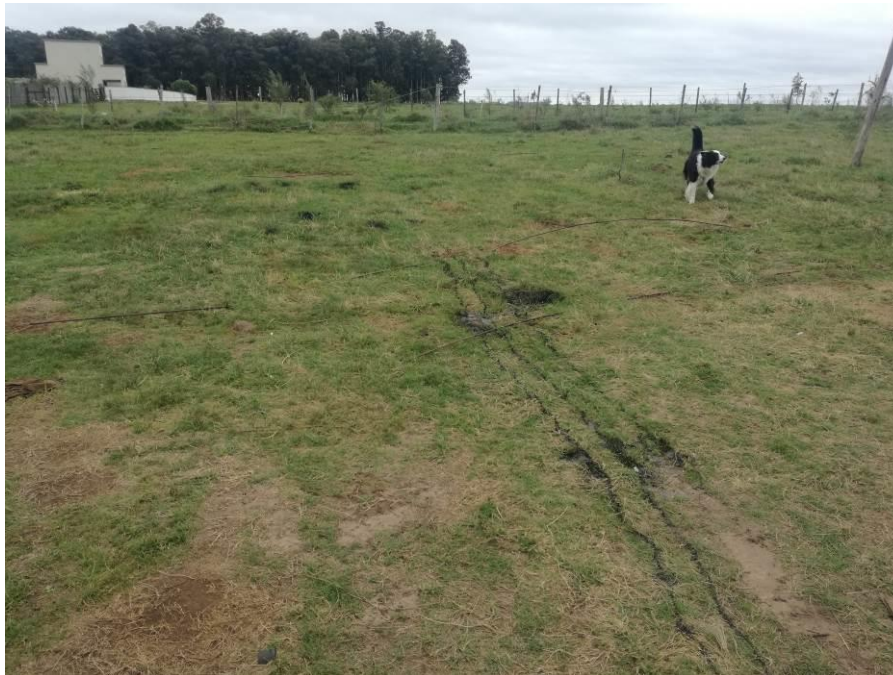
Ref.	Descripción	Requisito
1	Zona donde estaba ubicado el Obrador (Lat. 31°40'49.89"S, Long. 56° 3'14.25"O) Vestigios de derrames de hidrocarburos en zona donde se localizó el obrador en etapa de recuperación ambiental.	Ítems 4.1 y 5.1. Plan de Gestión Ambiental de OSUSA.

Foto 13.3-1 Vestigio de derrames en zona donde estaba ubicado el obrador.
