INFORME DE AUDITORIA AMBIENTAL DE CIERRE DE OBRA

Obra: C/125

Rehabilitación Ruta 41 en el tramo: 0km000 - 22km080

Fecha auditoría: 18/02/2021

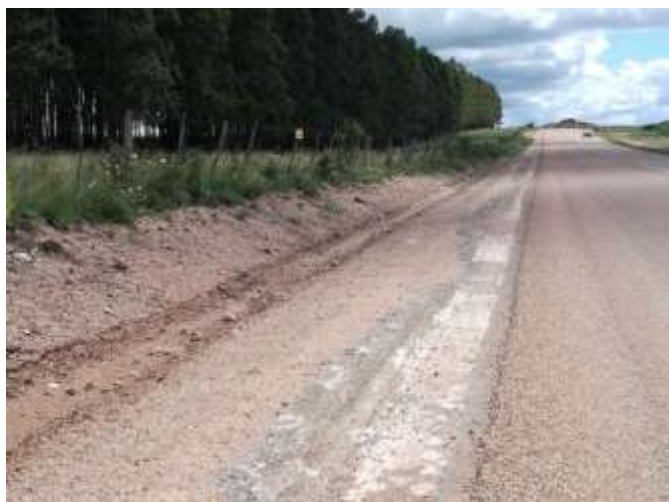
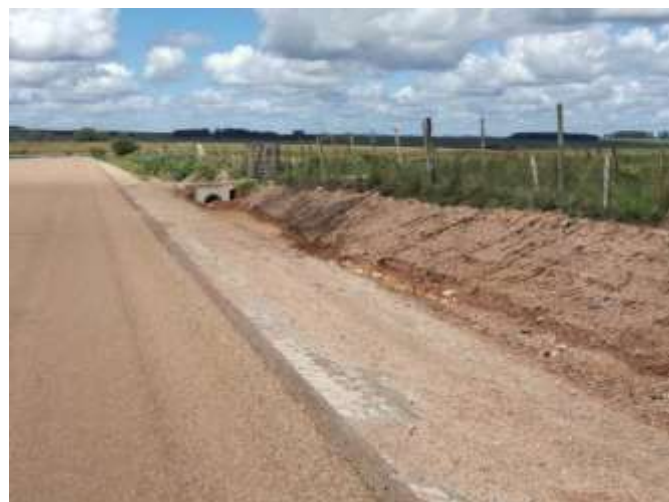
Foto 13.1-4 Vista 4 Ruta 41

- a. Hacer un seguimiento de la regularización y cobertura de capa vegetal de algunas zonas de la faja que aún presentan riesgos de erosión significativos (ver fotos Vista 4).
- b. Asegurar que no queden materiales diseminados en el predio del obrador en etapa de recuperación ambiental.

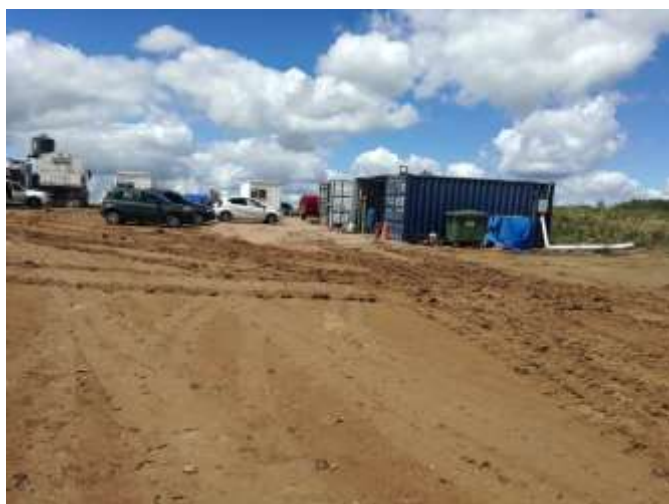
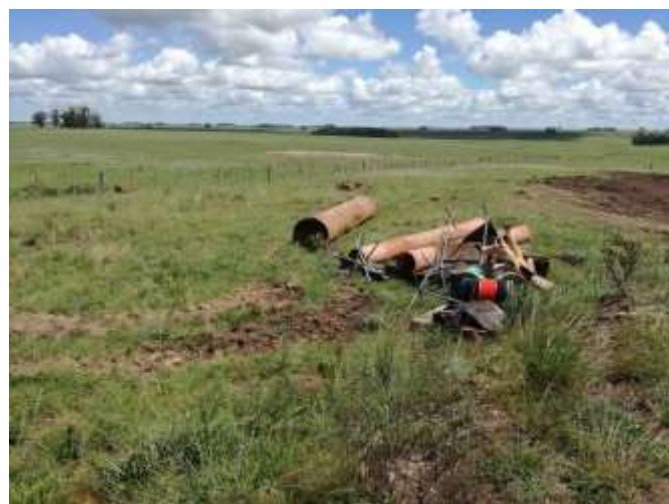
Foto 13.2-1 Vistas del Obrador en etapa de retiro de materiales.

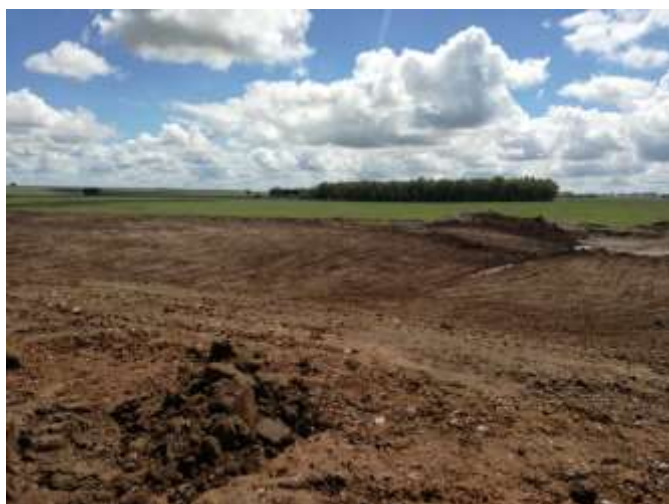
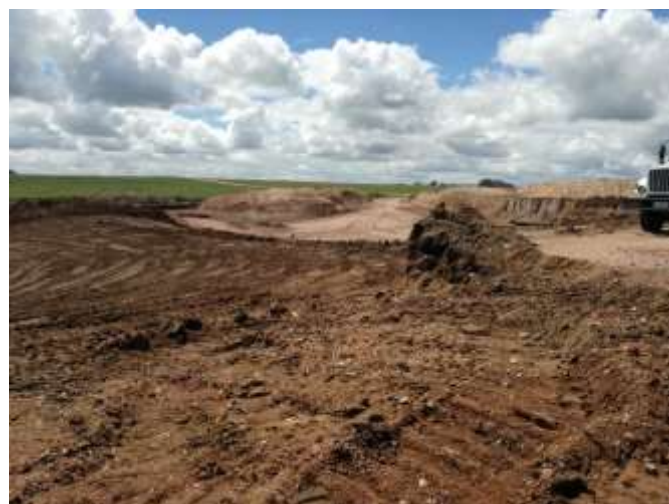
Foto 13.2-2 Vistas Cantera Padrón 8262 en etapa de recuperación ambiental
