INFORME DE AUDITORIA AMBIENTAL DE CIERRE

Obra: C-73 – Ruta 6, tramo Sarandí del Yí – Casa Sainz.

Empresa constructora: STILER S.A.

Fecha informe: 14/10/2020

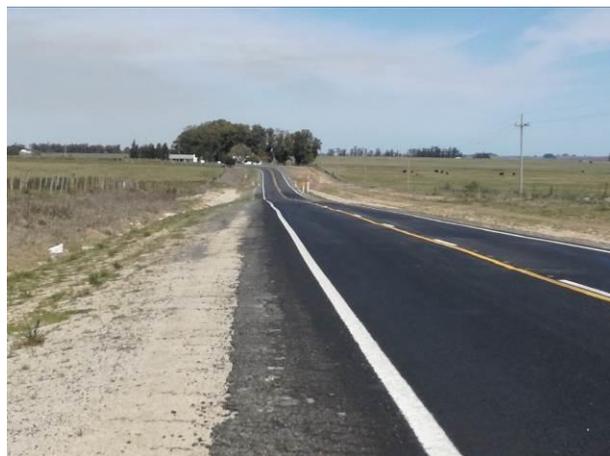
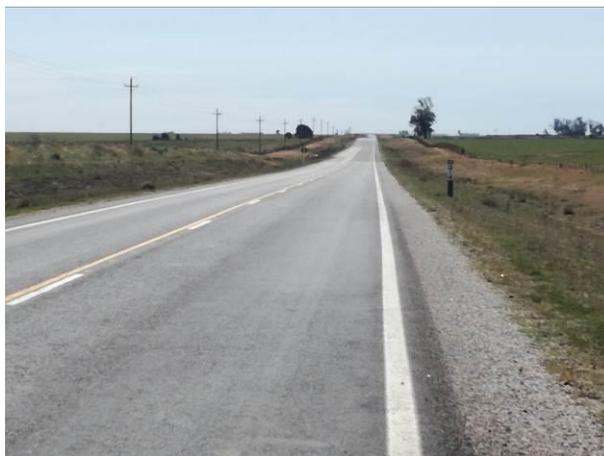
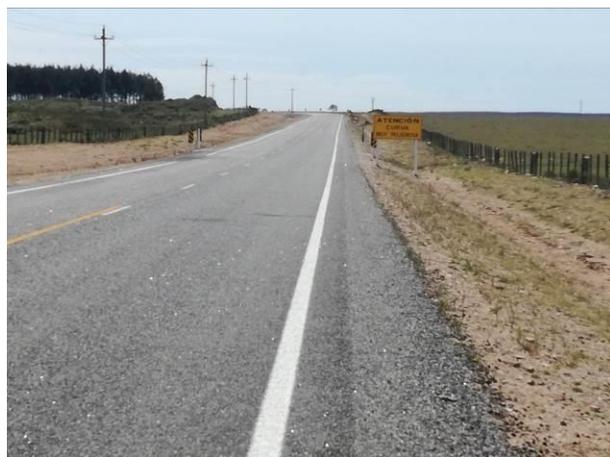
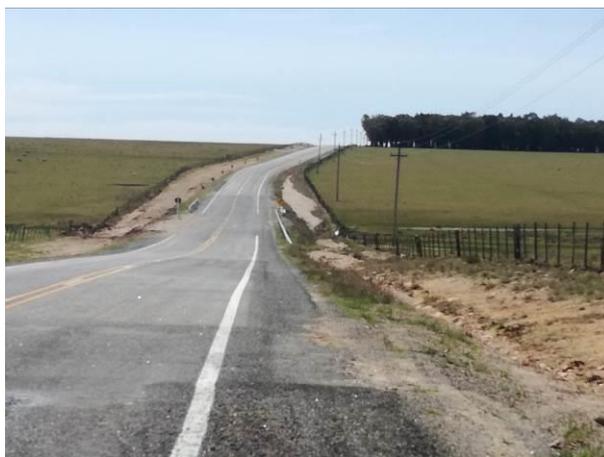
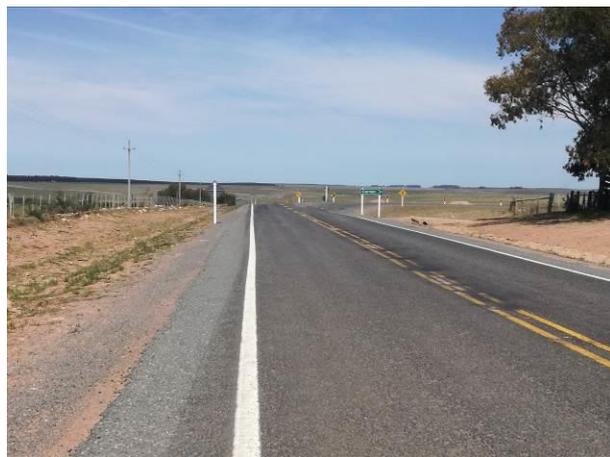
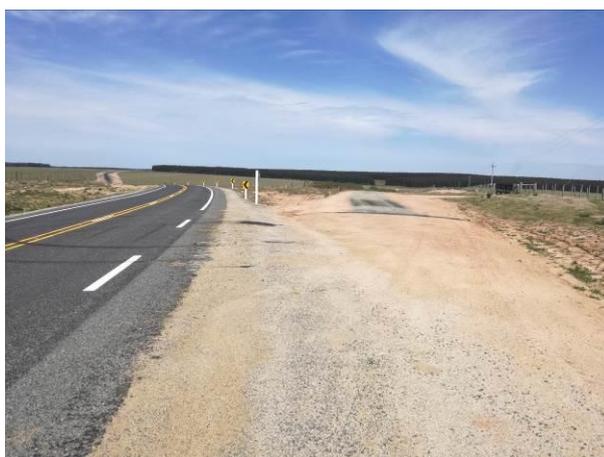
Foto 13.1-1 Vistas tramo terminado
