INFORME DE AUDITORIA AMBIENTAL DE CIERE DE OBRA

Obra: C/76Ampliación –Rehabilitación de Camino de la Costa, que une la ciudad de San José con la Ruta 45.

Empresa constructora: Impacto Construcciones S.A.

Fecha auditoria: 06/12/2019

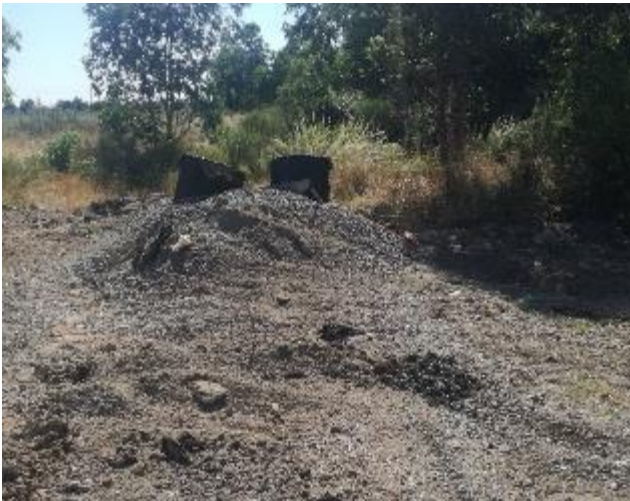
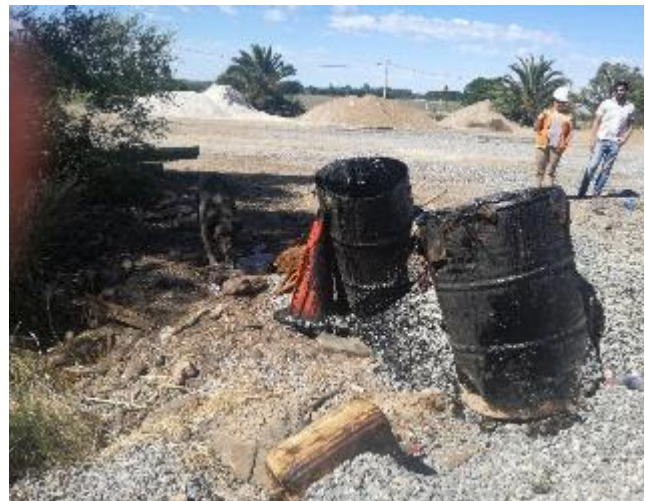
Ref.	Descripción	Requisito
1	Derrames de asfalto.	10.3 Manual DNV May.98
2	Se encuentran materiales diseminados por todo el terreno del obrador en etapa de Recuperación Ambiental.	Ítem 5.4.1.1 del PGA fechado Agosto/17 – Versión 2
3	Se han realizado movimientos del suelo perjudicando a vegetación existente en el predio.	9.4 Manual DNV May.98

Foto 13.1-1 Derrames de asfalto.

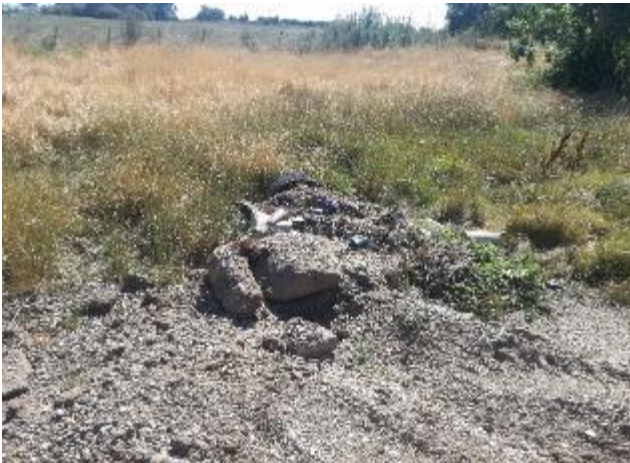
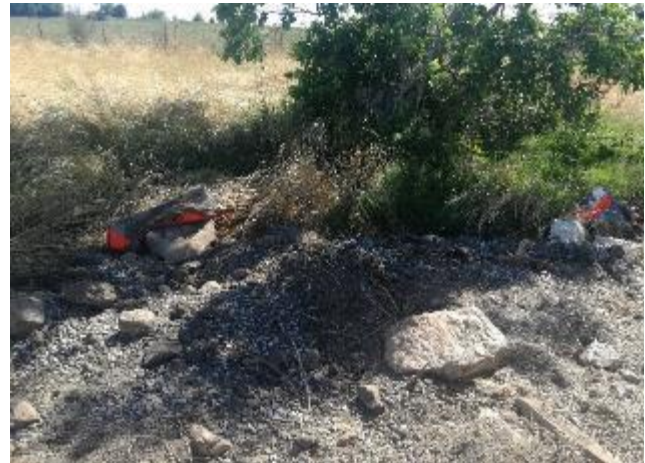
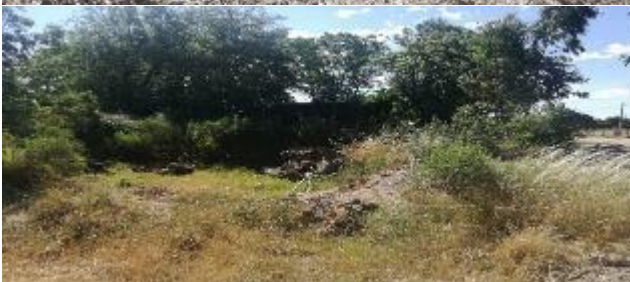
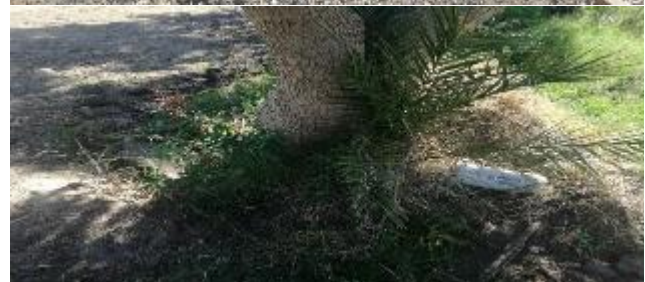
Foto 13.2-1 Residuos diseminados por el predio

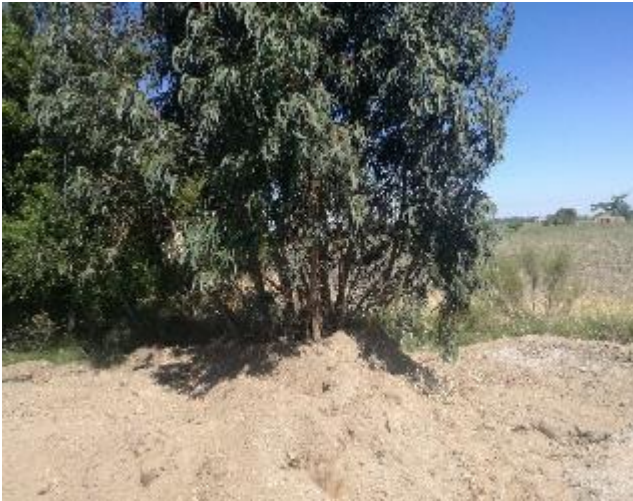
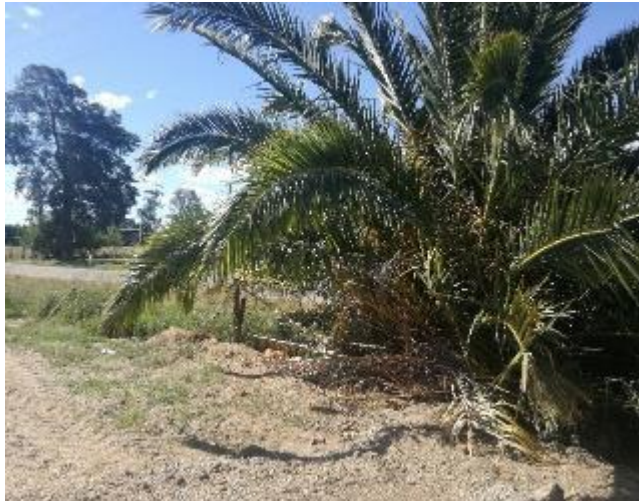
Foto 13.3-1 Vegetación afectada por el movimiento de suelos

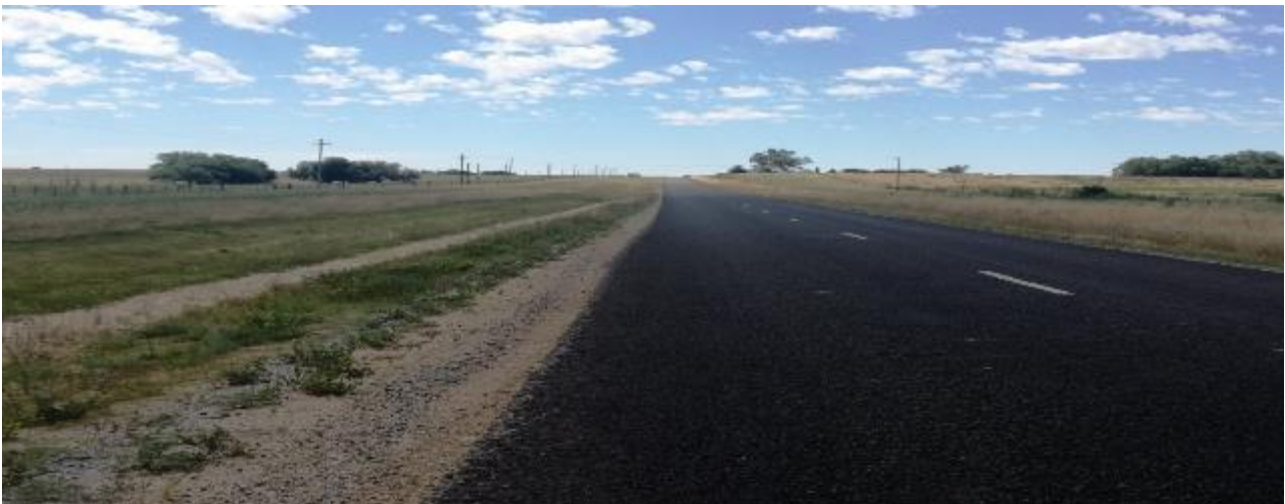
Foto 13.4-1 Recorrido por tramo terminado

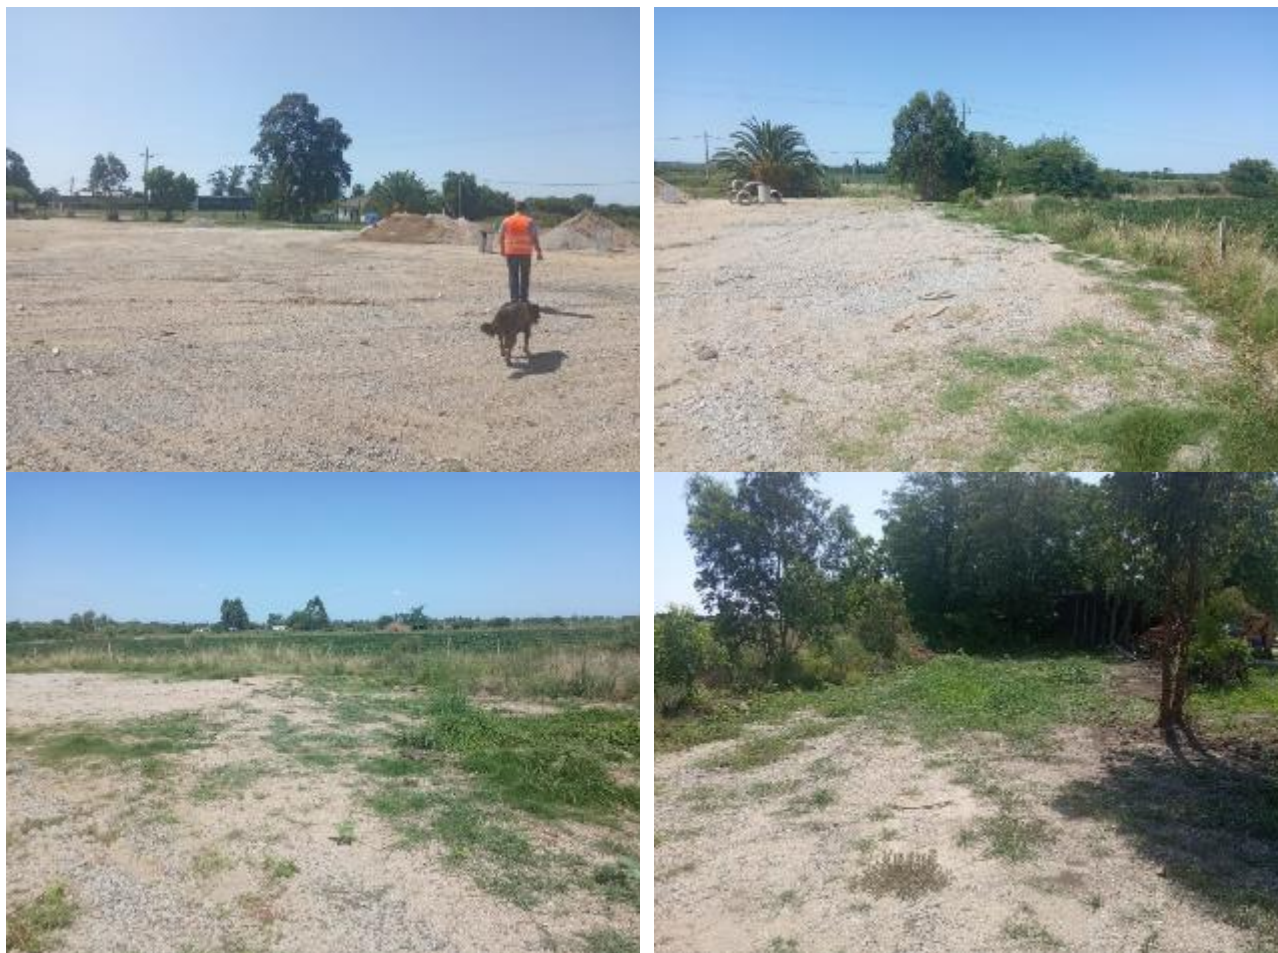
Foto 13.5-1 Vistas de tareas de recuperación ambiental del predio.

¹Fotos de avance de la recuperación ambiental del predio enviadas por el DEGAC, obtenidas en recorrido posterior a la auditoría.
