# INFORME DE AUDITORIA AMBIENTAL DE CIERRE

**Obra:** C/88 Rehabilitación Ruta 3, tramo Trinidad (191km000) –  
Arroyo Grande (243km000)

**Empresa constructora:** Consorcio CUJÓ - INCOCI

Fecha Informe: **28-02-2020**

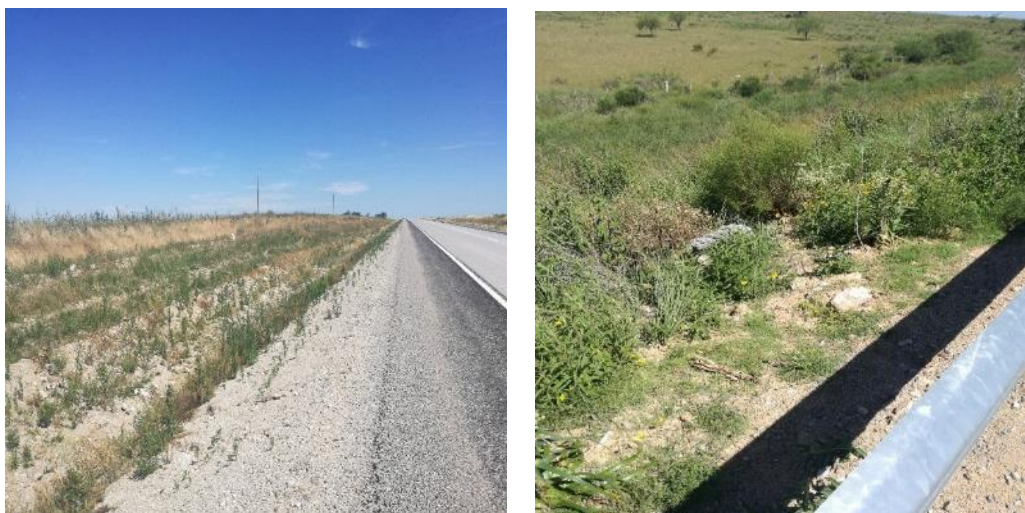
### 13.1 Restos de áridos e irregularidades en conformación de faja

<b>Ref.</b>	<b>Descripción</b>	<b>Requisito</b>
Obs.1	Restos de áridos e irregularidades en faja que generan riesgos de erosiones y obstrucción del flujo de aguas pluviales.	PGA del Consorcio INCOCI – CUJÓ (06/11/17)

Foto 13.1-1 Vistas de irregularidades en faja

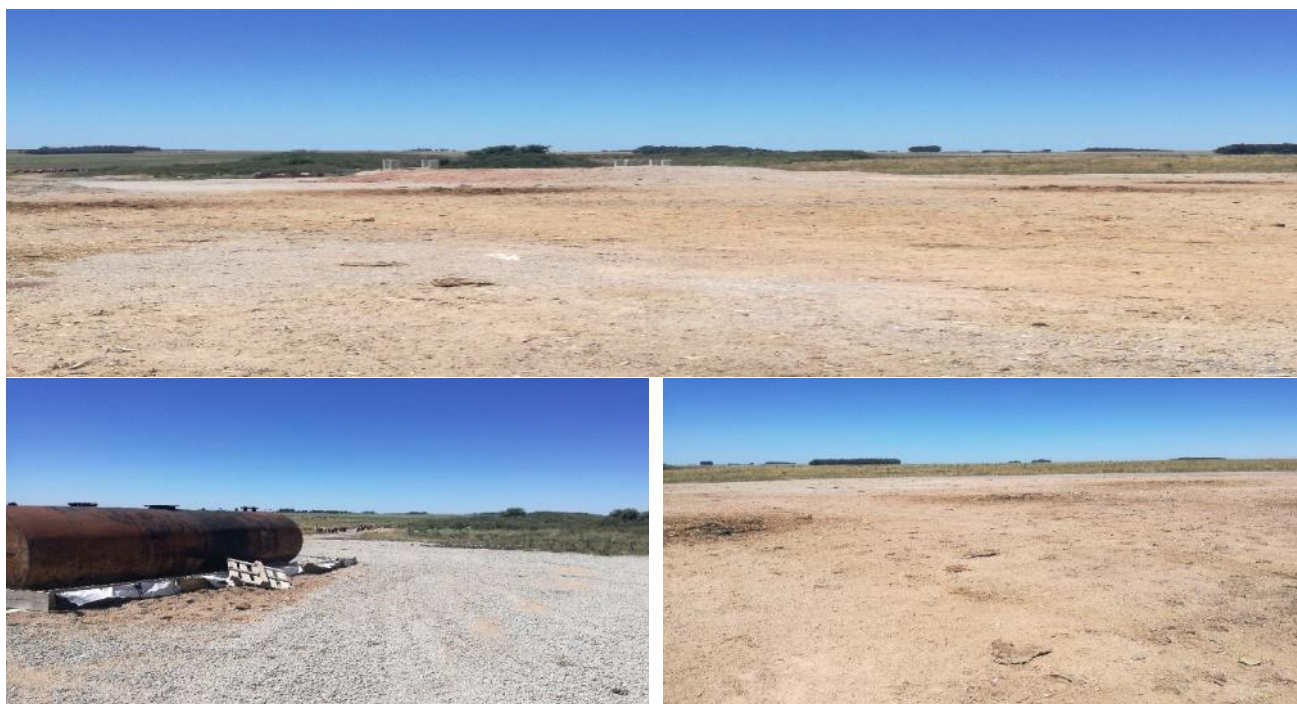
### 13.2 Obrador – Planta de Hormigón (En etapa final de Recuperación Ambiental)

Foto 13.2-1 Vistas del predio del obrador en etapa del PRA

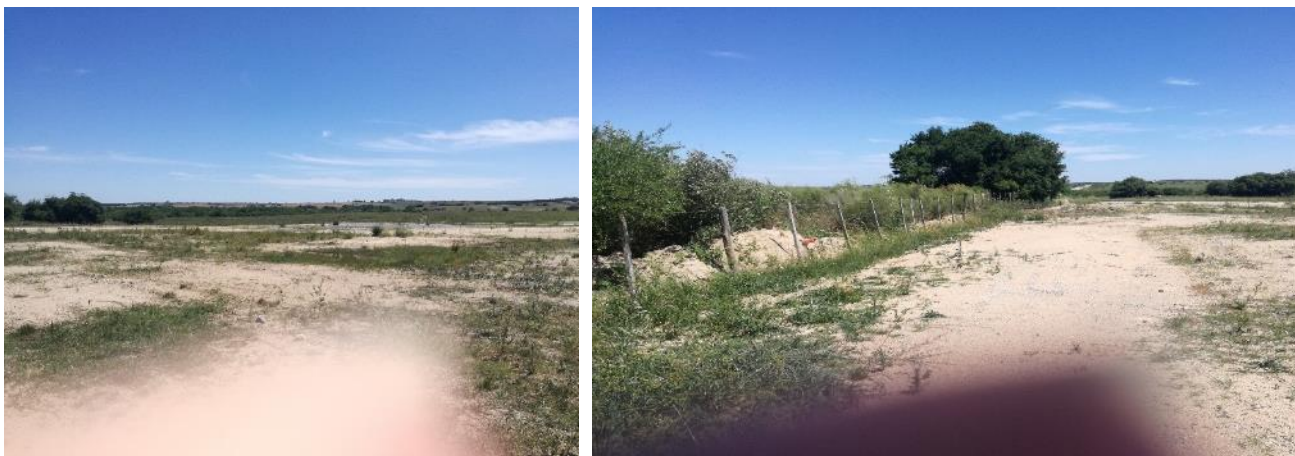
**13.3 Acopio – PRA 1er. Obrador (En etapa final de Recuperación Ambiental)**

Foto 13.3-1 Vistas del predio de acopio en etapa del PRA

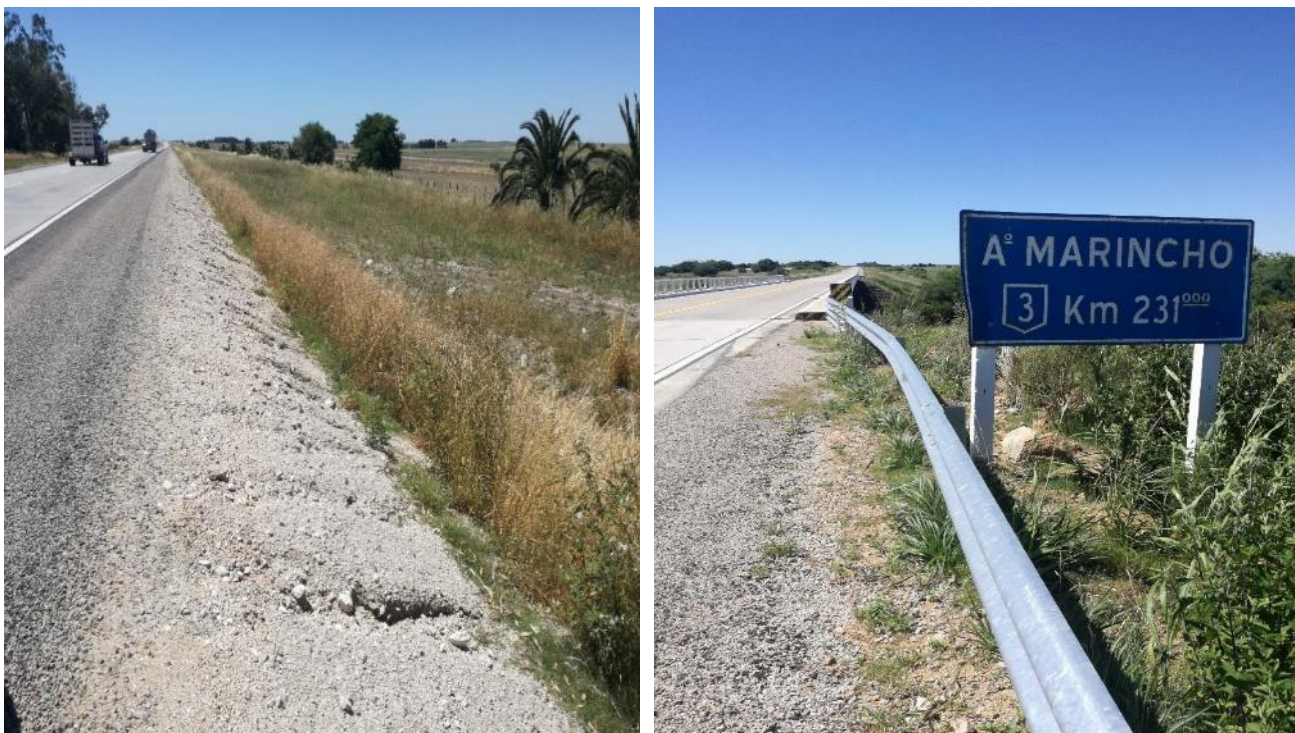
**13.4 Recorrido por el tramo en obra.**

Foto 13.4-1 Recorrido por el tramo del contrato
