# INFORME DE AUDITORIA AMBIENTAL DE CIERRE DE OBRA

**Obra:** C/95: Bacheo y Repavimentación en Ruta 6 entre la progresiva 81km500 y 111km000 (Contrato 02/03/18)  
Bacheo y Repavimentación de la Ruta 12 entre la Ruta 6 y Ruta 5 (Ampliación de Contrato 28/11/18)

**Empresa constructora:** R&K Ingenieros S.R.L

**Fecha auditoría:** 24/07/2019

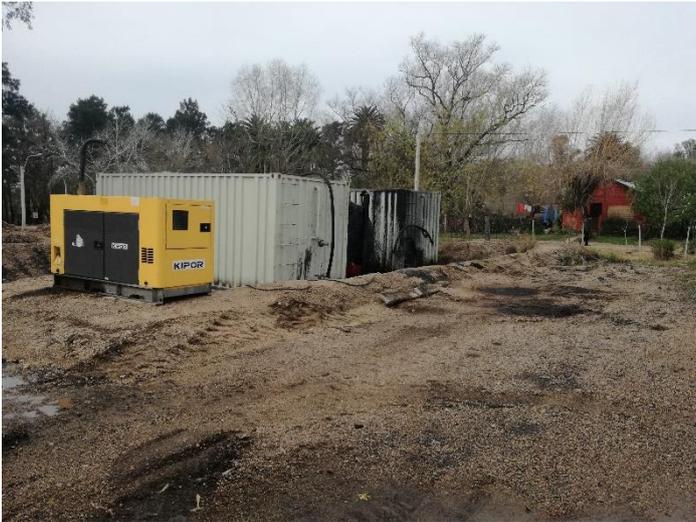
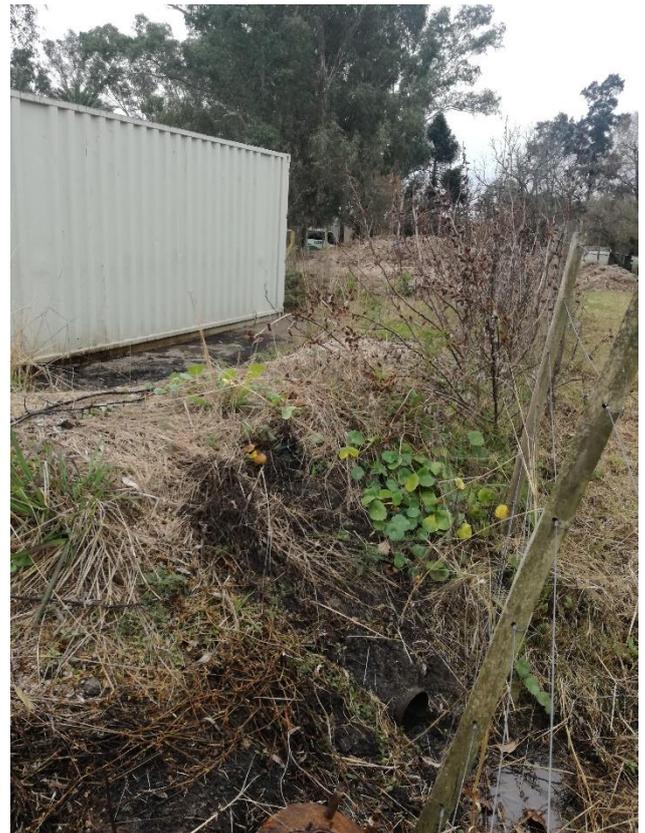
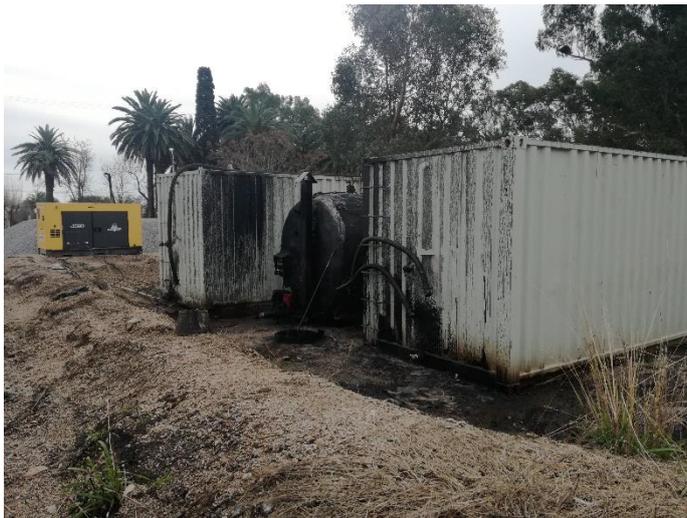
### 13.1 No Conformidad 1 – Dique de contención para acopio de asfalto sin tapón.

Ref.	Descripción	Requisito
1	Derrames en torno al dique de contención de los tanques de acopio de asfalto construido en el obrador ubicado en el predio de la Dirección Nacional de Vialidad (DNV), el caño de desagüe no tiene tapón.	9.3, 11.3 del Manual Ambiental DNV May.98
2	El predio de DNV donde se ha localizado el obrador se inundó en un evento excepcional. Según testimonios de personas del lugar esto no habría sucedido antes (no era una zona inundable). Esta situación y las acciones tomadas no se han documentado en los ITGA ni en el PRA.*	8.3 del Manual Ambiental DNV May.98
3	Se han dispuesto acopios de material próximos parada de transporte público.	5.3 del Manual Ambiental DNV May.98

Foto 13-1 NC 1 Derrames en torno a dique de contención de tanques de asfalto.

\* El 04/08/19 el Ing. Residente Gustavo Berruti envía mail con la explicación de la situación que generó este hallazgo y las acciones tomadas y fotos que se adjuntan en el Anexo I. Se sugiere a la DDO solicitar un Plan de Recuperación Ambiental del entorno y un Plan de Acción que genere las directrices de gestión para actuar en tiempo y forma frente a estos eventos que deben ser informados en los ITGA correspondientes.

Te comento que el lunes 29/07 pasado fue corregida la observación que surgió en la recorrida de la Auditoría de Cierre del día 24/07 en relación a la ausencia de tapón en el caño de desagote de la pileta de contención construida, dentro de la cual se encuentran los tanques de emulsiones asfálticas que se utilizan en la obra.

El día 29/07 el Encargado de la cuadrilla fue al lugar con personal para volver a cerrar el caño de desagote, conformando un tapón mediante una bolsa de nylon de espesor adecuado atada con alambre, el cual está atado a su vez a un tramo de alambre que sale hacia afuera de la pileta para el caso que sea necesario quitar dicho tapón para desagotar la misma en caso de que se llene por exceso de lluvia.

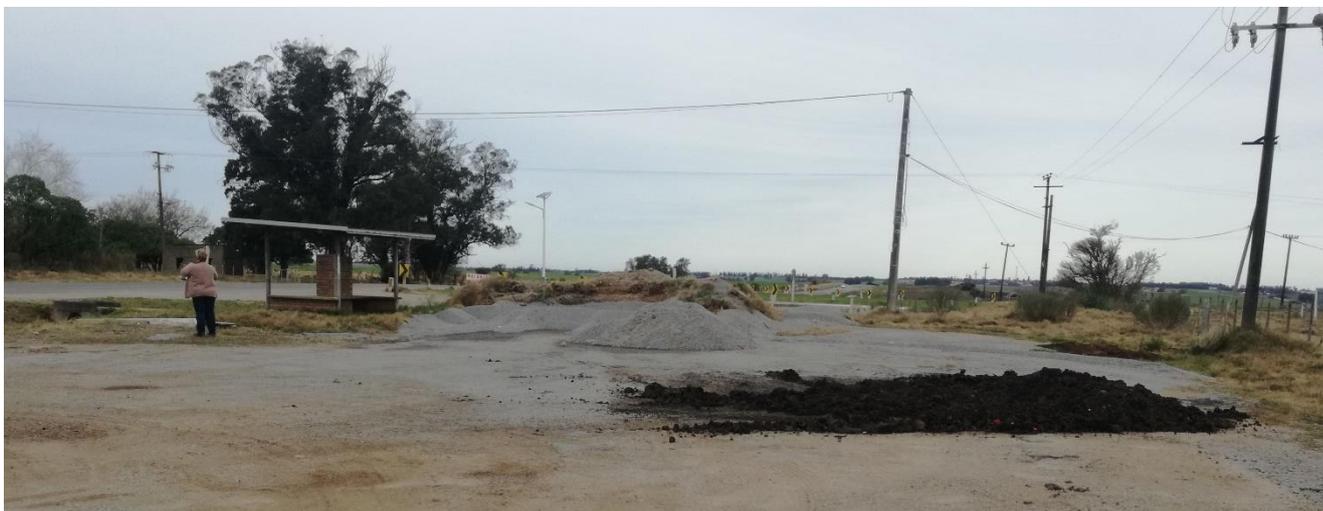
**13.2 No Conformidad 3 - Acopios próximos a refugio de parada de transporte público, Vta. 3**

Foto 13-2 Vta.3 Acopio de materiales próximo a refugio de transporte público

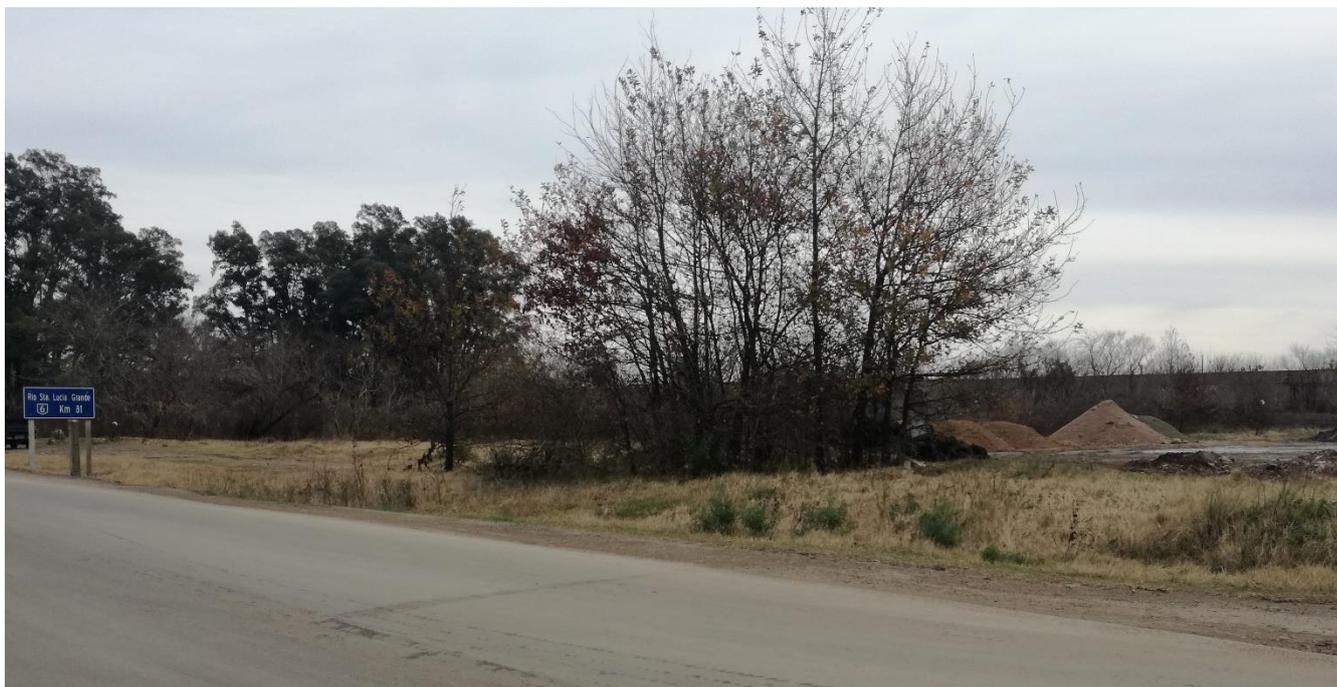
**13.3 Recorrido por tramo del contrato – Zona de Acopio, Vta. 1**

Se ha utilizado una zona de acopio usada por la Regional de DNV que se encuentra próxima al Río Santa Lucía Grande, en una zona que por su cercanía tendría un riesgo de inundación alto. Al momento de la auditoría no se pudo obtener información de esto, pero se alerta a los involucrados, particularmente a la DDO – DNV de revisar esta situación para tomar los recaudos necesarios pues hay material de la Regional de DNV allí dispuesto (Ver Foto 13-3).

Foto 13-3 Vta.1 Acopio de materiales próximo al Río Sta. Lucía Grande

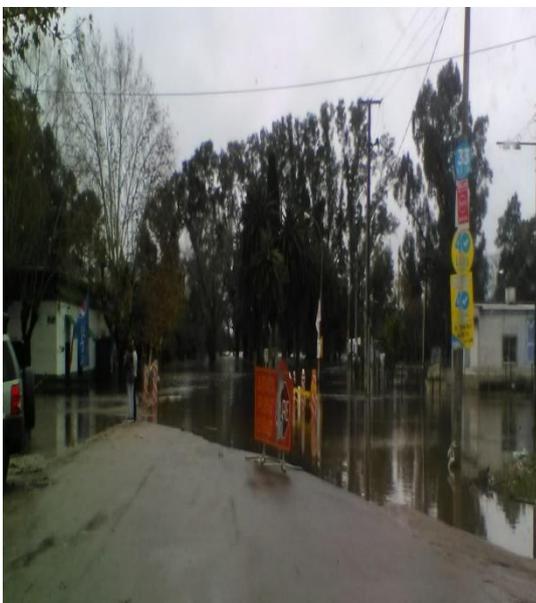
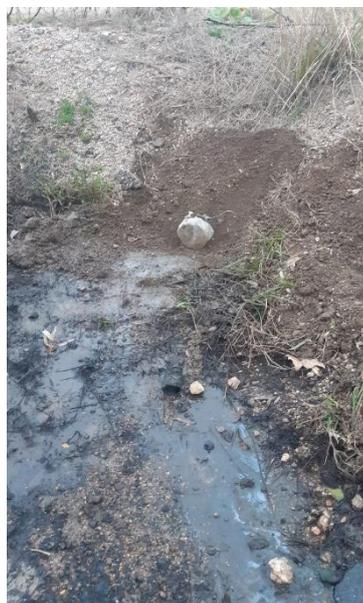
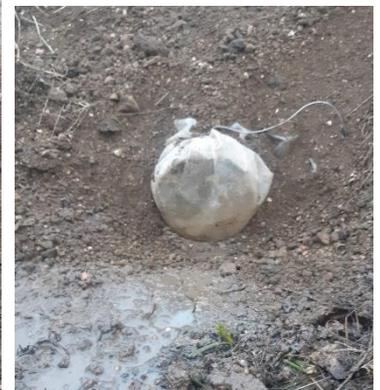
De esa misma forma se encontraba cerrado el tubo de desagote previo al evento de lluvia que se dio sobre mediados de junio pasado el cual provocó inundaciones. En particular el Río Santa Lucía, que se encuentra a pocos metros del Campamento de Vialidad en donde se encuentran los tanques de asfalto, creció de tal forma que inundó el predio de Vialidad (adjunto foto en la cual aparece el predio sobre la derecha de la misma).

Inmediatamente después de este evento, luego de que bajó el nivel del río y permitió ingresar al lugar, se controló que no hubiera indicios de presencia de asfalto en la superficie del agua que había quedado retenida en la pileta de contención de los tanques y al confirmar que no había, el Encargado procedió a retirar el tapón de nylon para su desagote. Luego de esto, sucedió que se omitió volver a colocar el tapón luego del desagote, por lo cual en la recorrida de la Auditoría se encontró de esa forma.

Adjunto fotos de cómo quedó el tapón del caño de desagote después de la corrección que es tal como está hoy en día.
