# INFORME DE AUDITORIA AMBIENTAL DE CIERRE DE OBRA

**Obra:** P/35 – Nuevo Puente sobre Arroyo Riachuelo.

**Empresa constructora:** Consorcio Saceem – Ramón C. Álvarez

**Fecha auditoria:** 19/12/2019

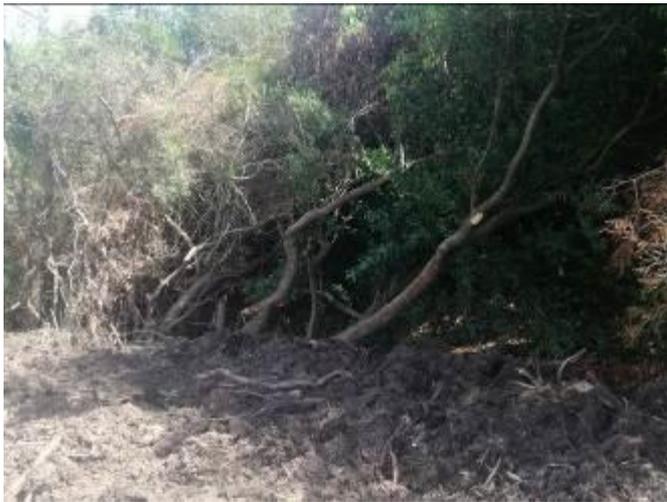
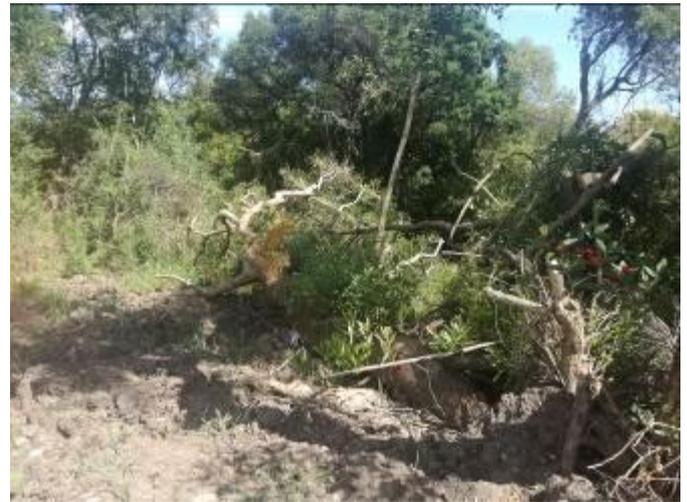
### 13.1 Observación 1

Ref.	Descripción	Requisito
1	Restos de la vegetación podada se han dejado sobre la vegetación existente.	Ítem 4.6.4 PGA de Saceem (Jul./18)

Foto 13.1-1 Obs.1 Vegetación podada sobre vegetación existente

Continuar la capacitación para que el personal no genere daños innecesarios en la vegetación que no va a ser extraída y las actividades de poda sean realizadas de forma adecuada para mantener el buen estado de la vegetación.

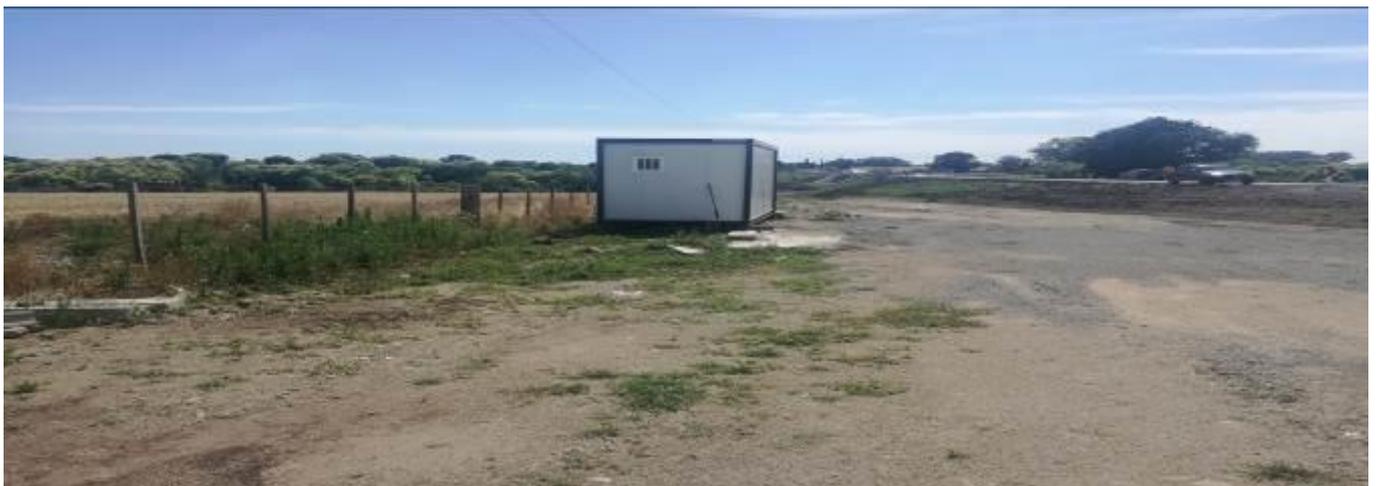
### 13.2 Zona - Obrador SACEEM, en recuperación ambiental

Foto 13.2-1 Vista zona Obrador Saceem en recuperación ambiental.

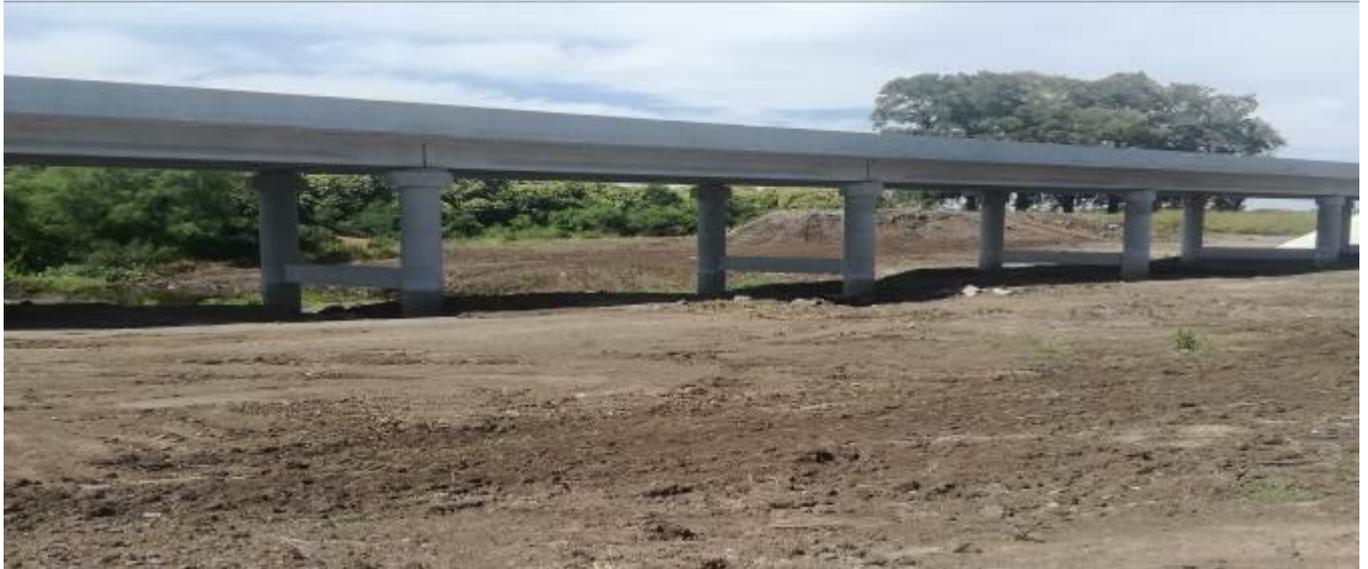
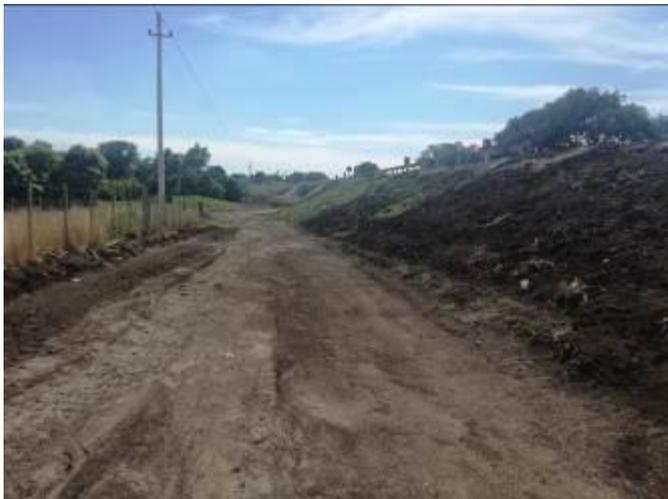
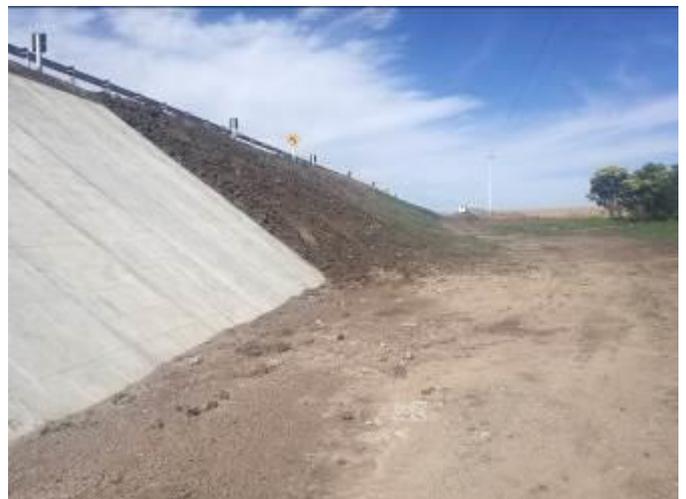
13.3 Vistas del Puente terminado y el entorno

Foto 13.3-1 Vistas del puente terminado y su entorno en etapa de recuperación ambiental
