INFORME DE AUDITORIA AMBIENTAL

Obra: 06/16: Diseño, construcción, operación y financiamiento de la infraestructura vial en Ruta 14 Centro – Oeste, Bypass Sarandí del Yí y conexión R14-R3 CIRCUITO 3.

Empresa constructora: CIRCUITO VIAL TRES S.A.

Fecha auditoría: 22/08/2019

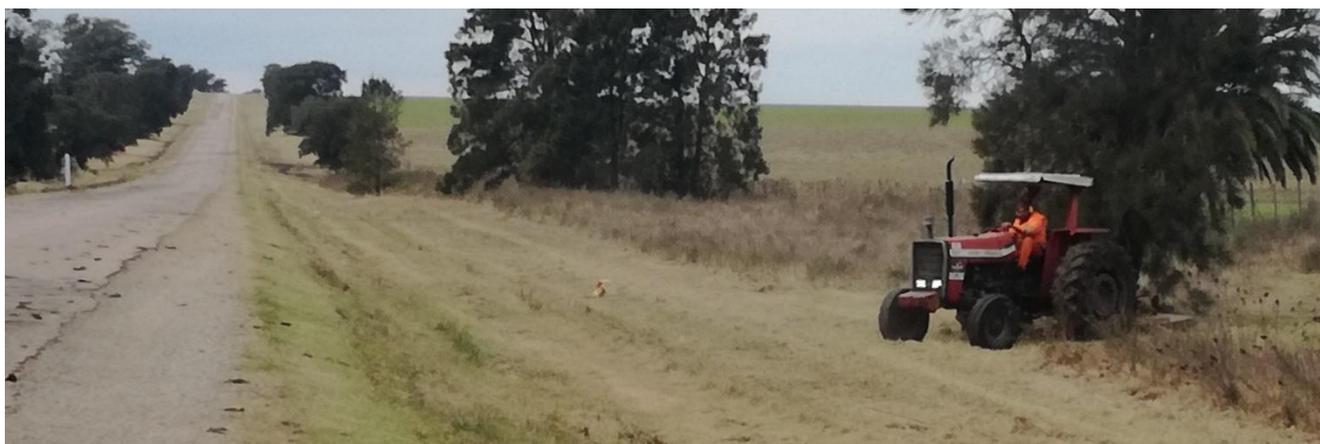
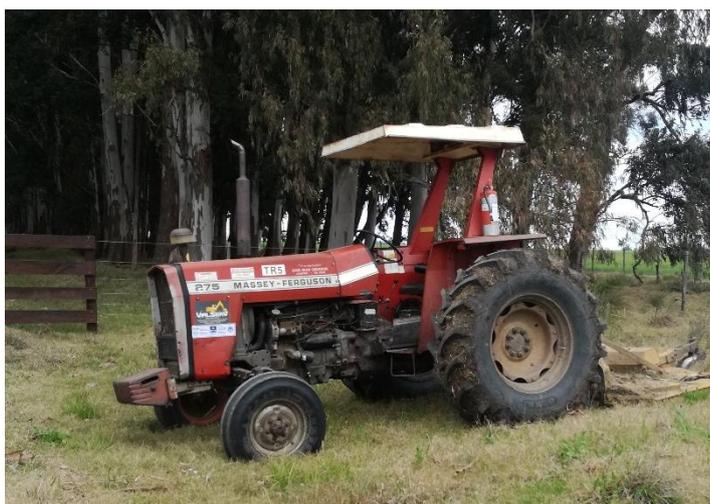
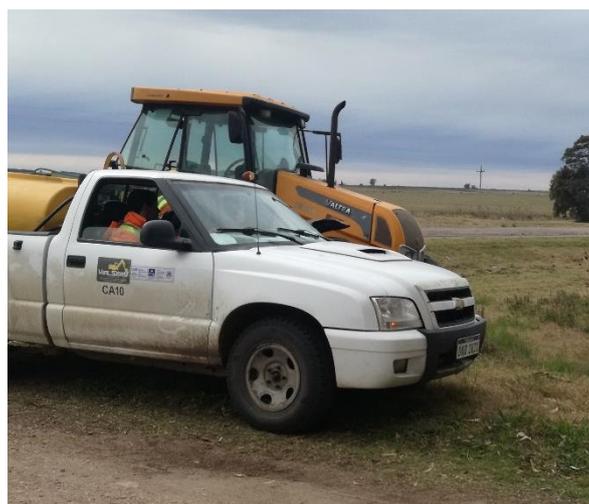
13.1 Observación 2 – Corte de Pasto cuadrilla con uniformes y equipos de VIALSERV

Foto 13.1-1 Cuadrilla de VIALSERV realizando corte de pasto

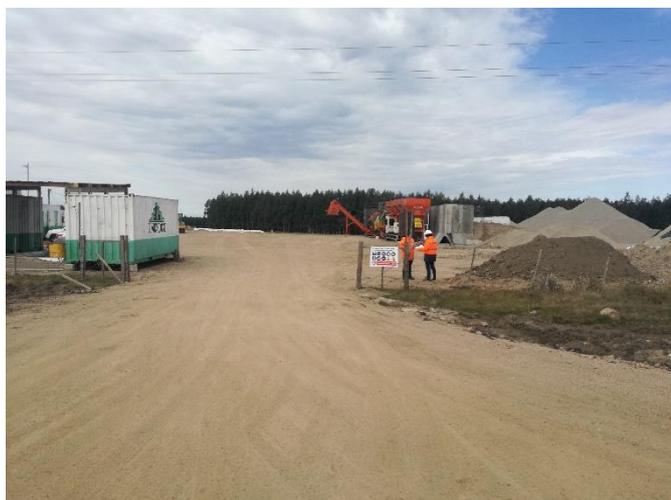
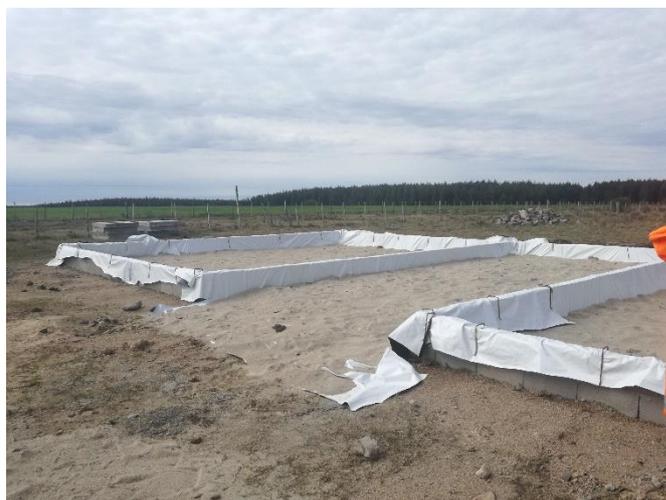
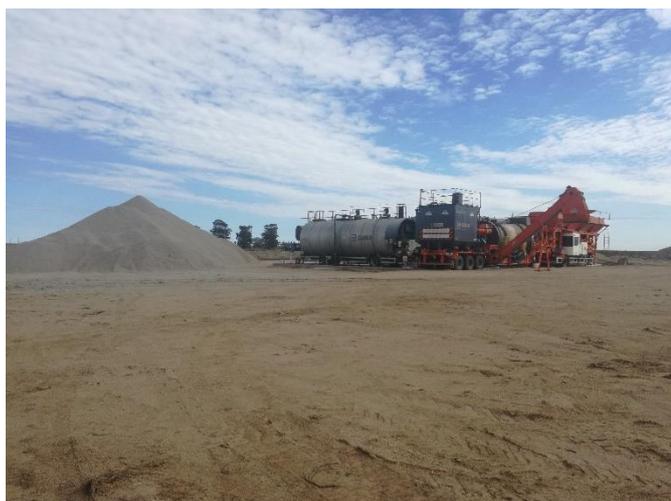
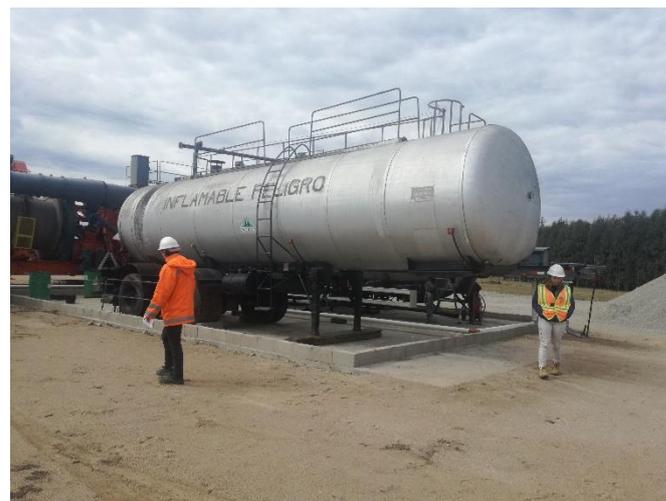
Foto 13.2-1 Vistas del obrador de INCOCI en etapa de instalación

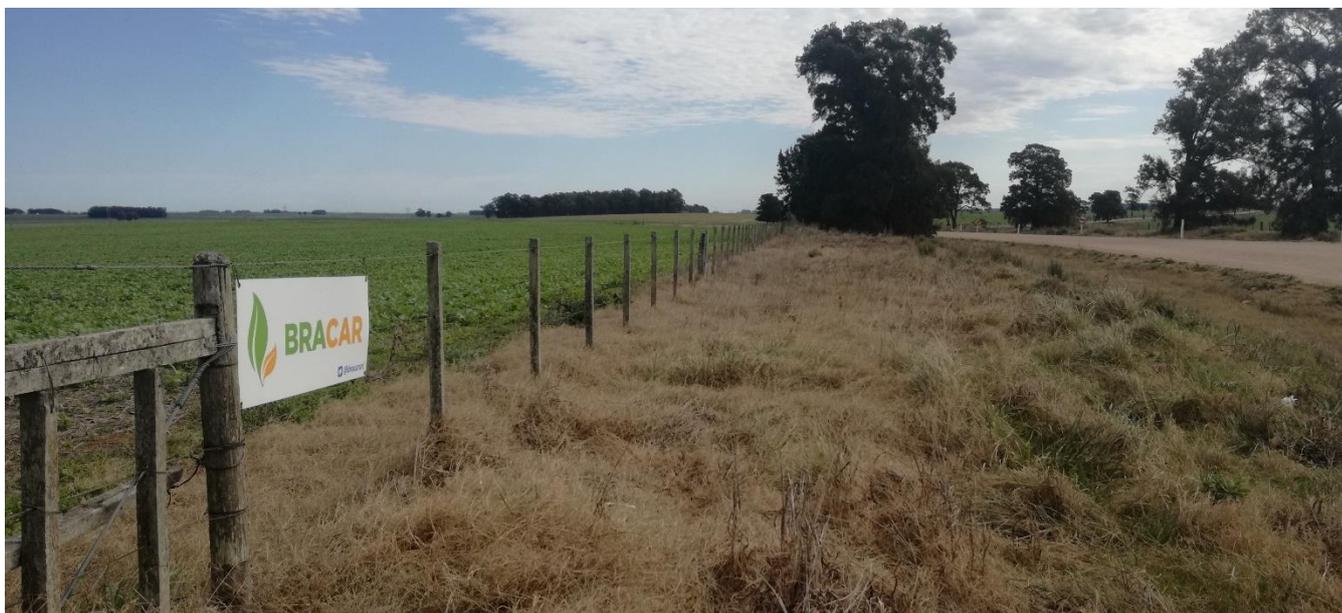
Foto 13.3-1 Plantaciones próximas a la ruta

- a. Revisar la estructura de los PGA - Planes de Gestión Ambiental y de los ITGA - Informes Trimestrales de Gestión Ambiental para asegurar que el contenido requerido a todos los subcontratos se encuentre en tiempo y forma para su seguimiento y control. Se sugiere particularmente solicitar a los subcontratos que los ITGA tengan un Índice común a definir por el contratista.
- b. Revisar los aspectos ambientales asociados a posibles ubicaciones de especial vulnerabilidad en el tramo del contrato, donde el riesgo de los impactos ambientales es mayor, por ejemplo, plantaciones, actividades ganaderas o de crianza de animales de granja en general, instalaciones

de colmenas, paneles solares, lugares con mayor concurrencia de la población por razones recreativas, laborales o centros de enseñanza, etc.

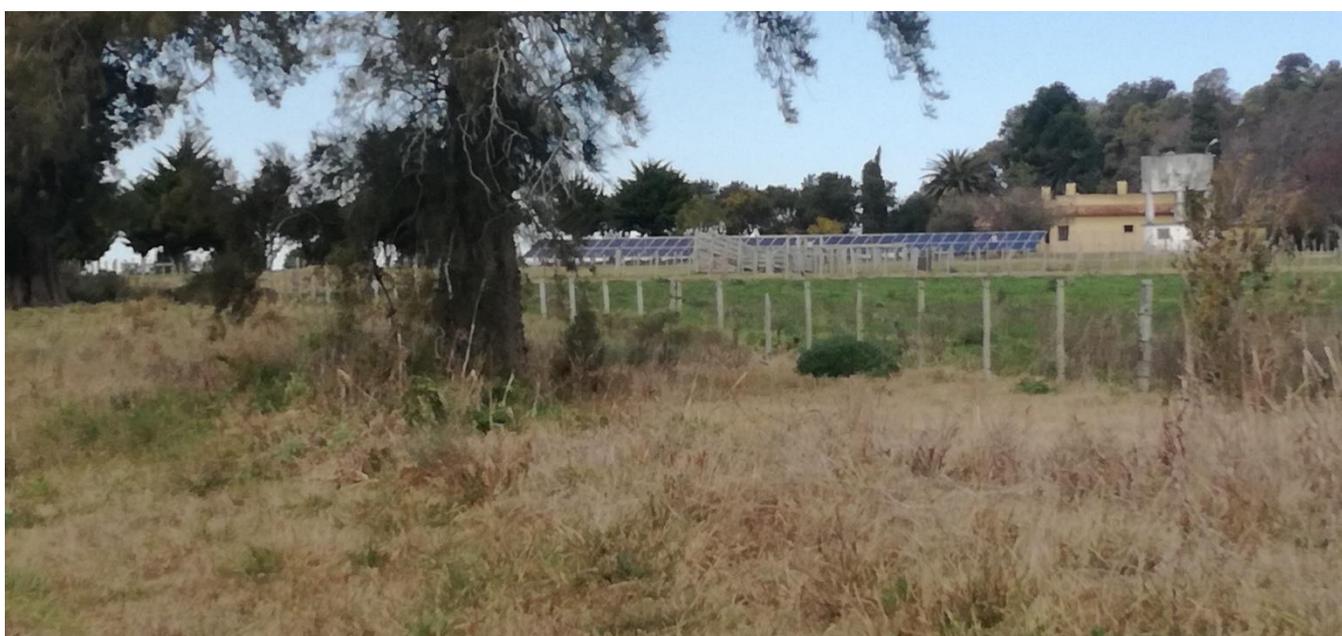
Foto 13.3-2 Paneles solares próximos a la ruta

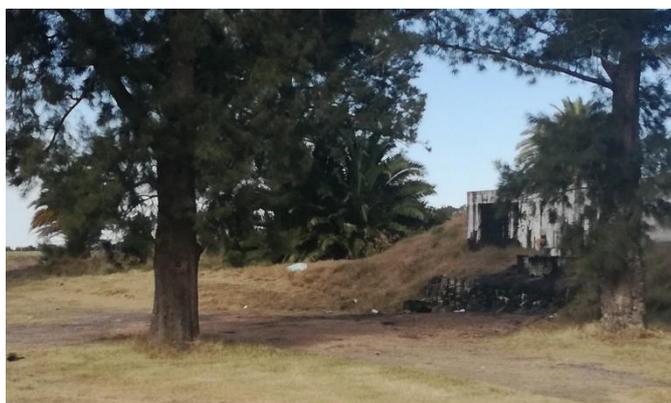
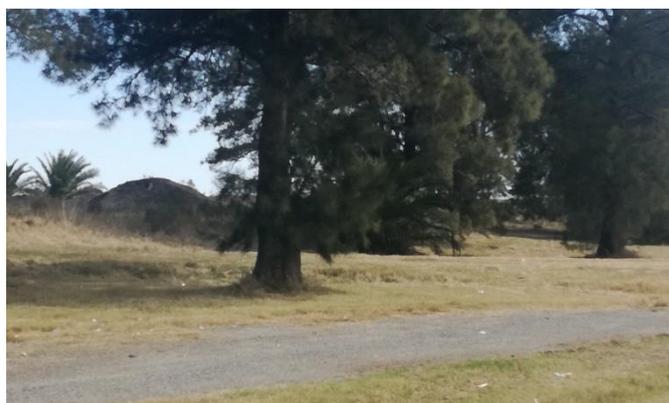
13.4 Vta. 1 - Instalaciones de vialidad, fuera de uso y acopios en etapa de regularización de faja

Foto 13.4-1 Pendientes en planificación de recuperación de faja

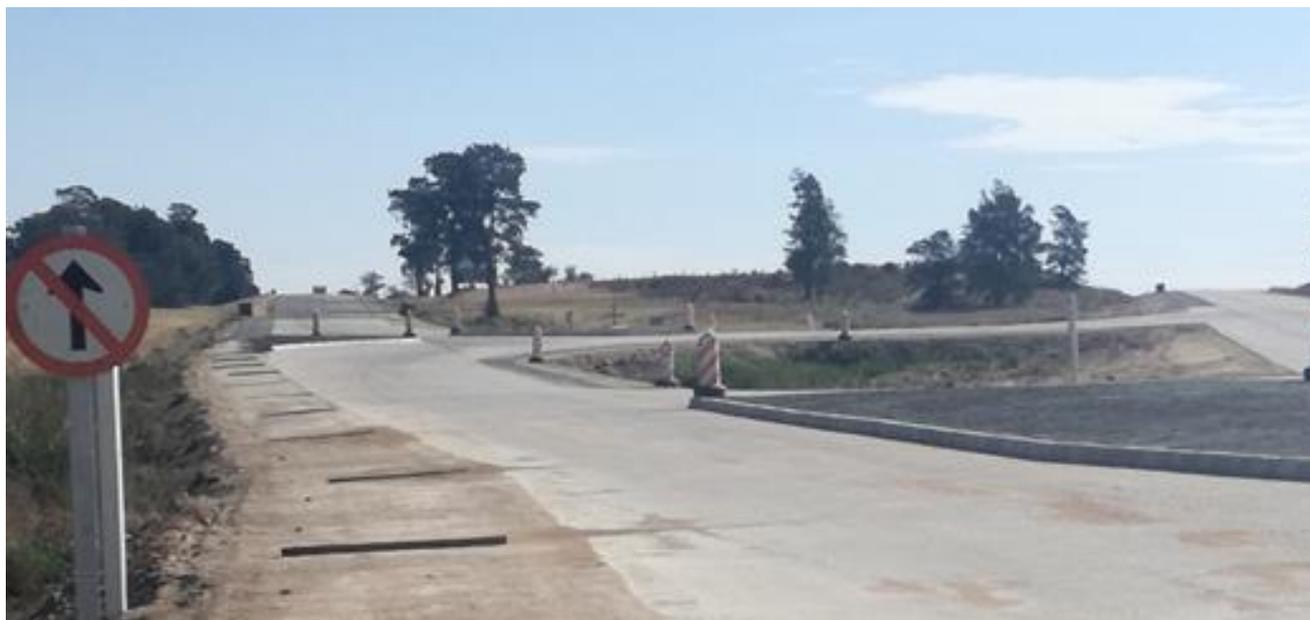
Foto 13.4-1 Obra en R14 - R3
