INFORME DE AUDITORIA AMBIENTAL

Obra: 06/16: Diseño, construcción, operación y financiamiento de la infraestructura vial en Ruta 14 Centro – Oeste, Bypass Sarandí del Yí y conexión R14-R3 CIRCUITO 3.

Empresa constructora: CIRCUITO VIAL TRES S.A.

Fecha informe: 22/01/2020

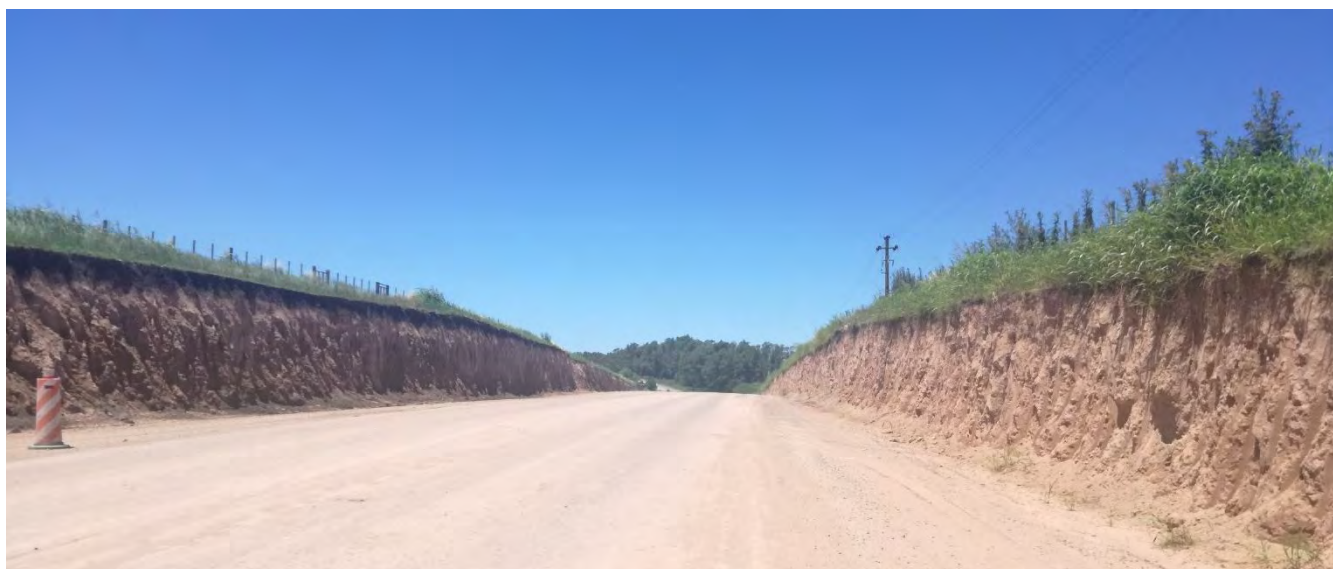
13.1 Observación 1 – Vista 6 Terraplenes con pendiente que genera riesgo de erosión

Foto 13.1-1 Vta.6 Terraplenes con riesgo de erosión

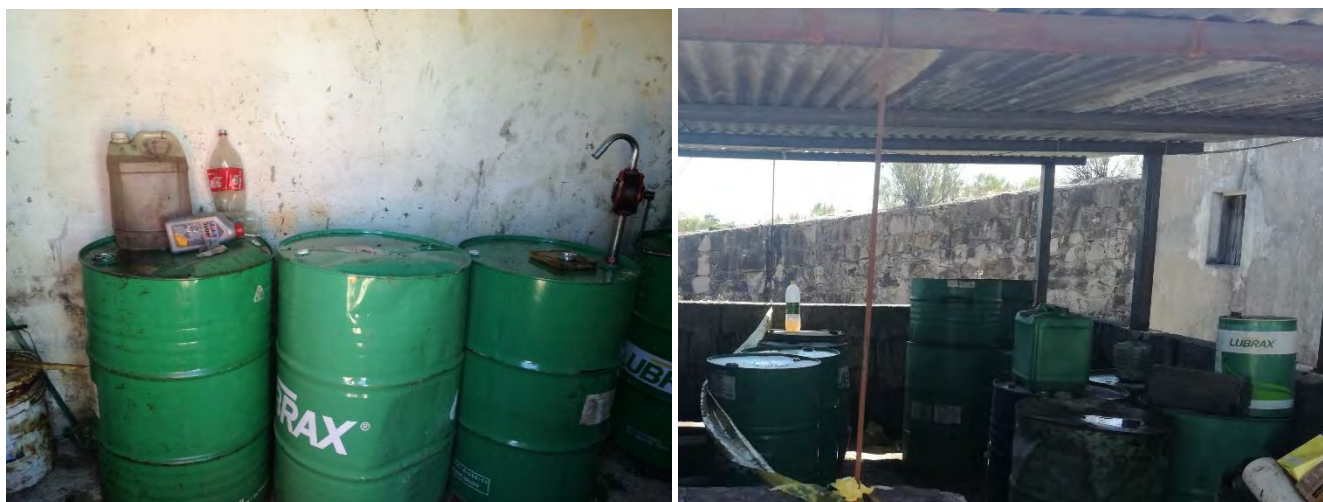
13.2 Observación 2 – Envases de refresco con etiqueta original conteniendo combustible ó aceite.

Foto 13.2-1 Obs.2 Envase con etiqueta original conteniendo hidrocarburos en Obrador Díaz Álvarez

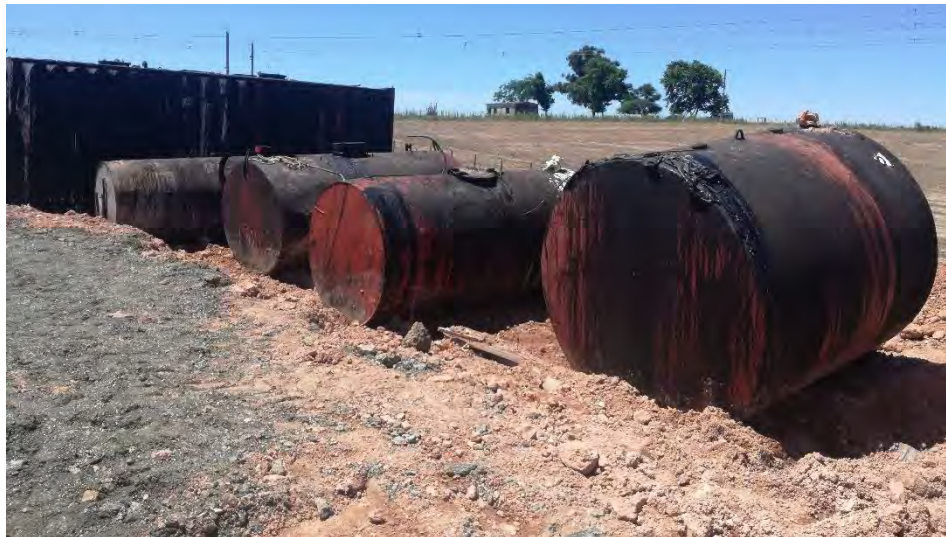
13.3 No Conformidad 1 – Tanques de asfalto sin dique de contención en Obrador CUJÓ

Foto 13.3-1 Tanques de asfalto sin dique de contención – Obrador CUJÓ

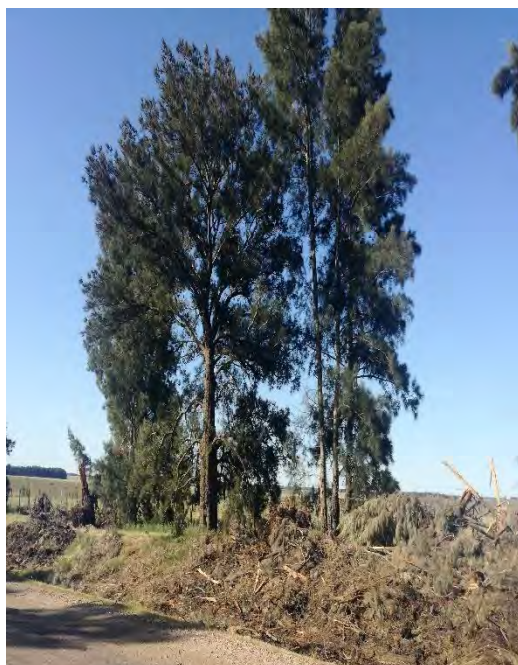
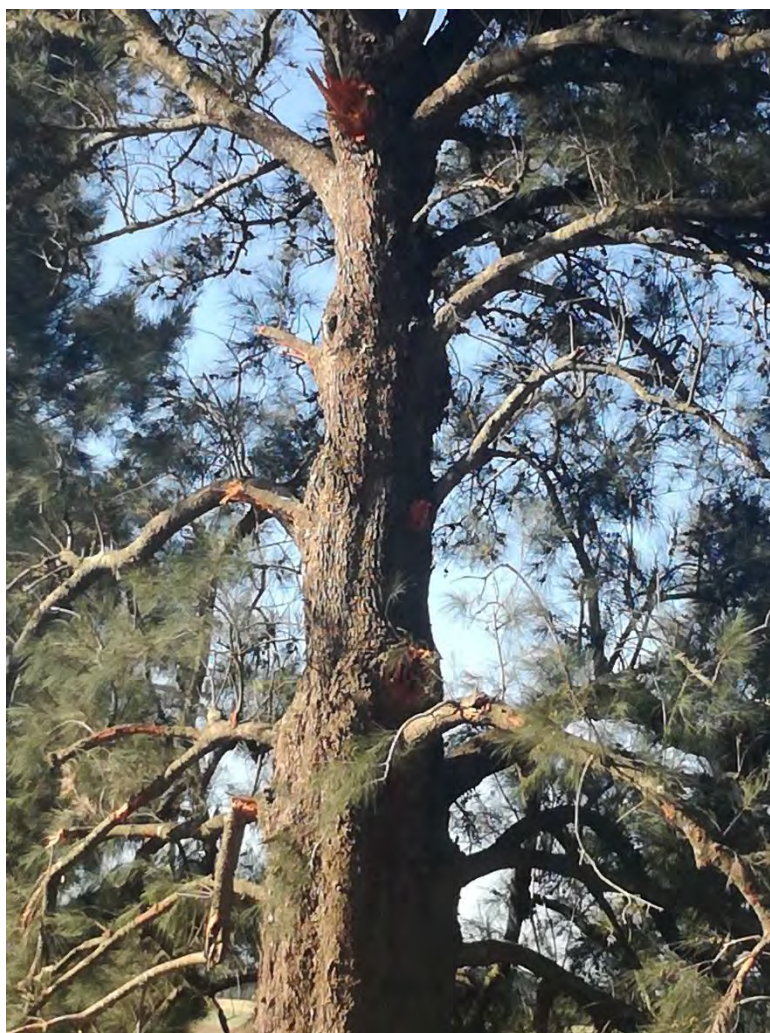
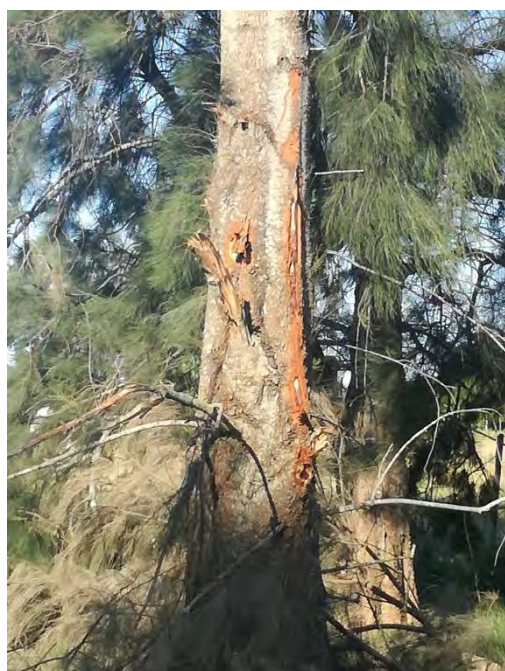
13.4 No Conformidad 2 – Vista 11 Poda de árboles inadecuada

Foto 13.4-1 Vta. 11 Poda de árboles inadecuada

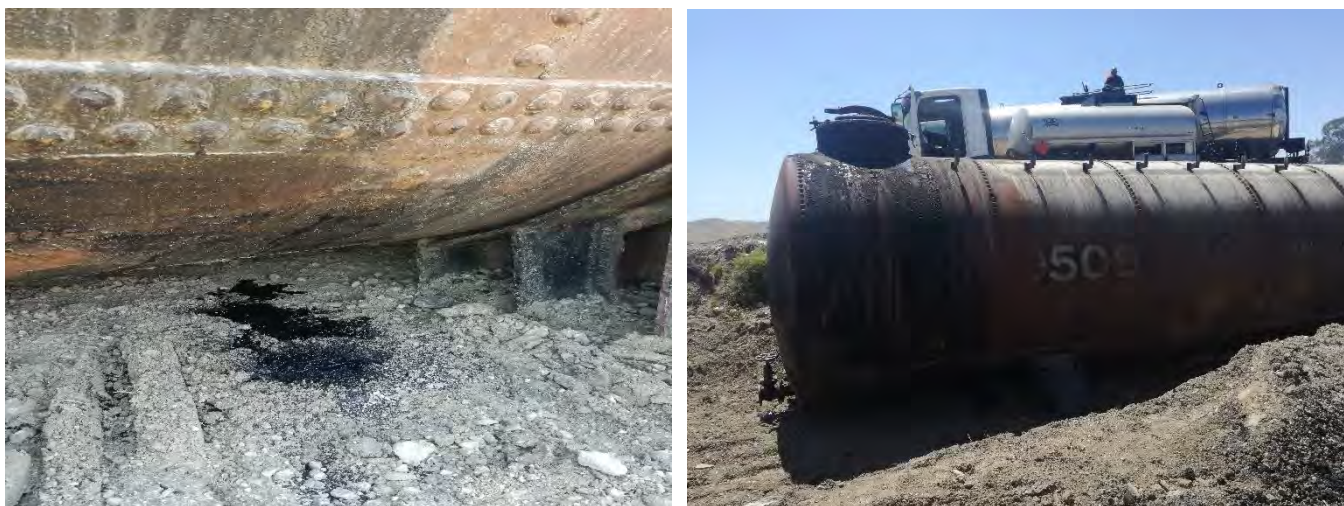
13.5 No Conformidad 3 – Tanques de asfalto con pérdida sin dique de contención

Foto 13.5-1 NC 3 - Tanques de asfalto sin dique de contención obrador Días Álvarez

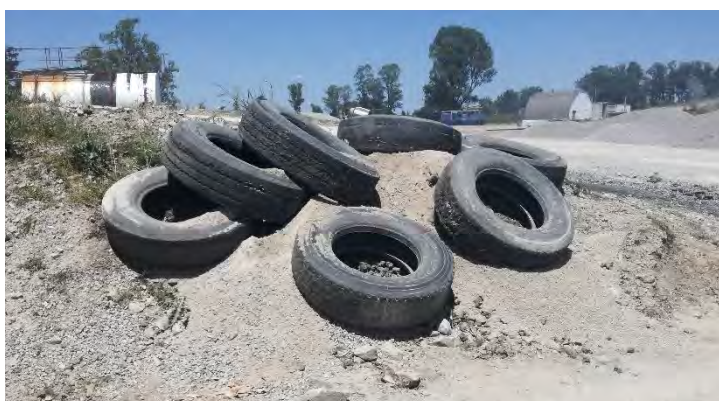
13.6 No Conformidad 4 – Neumáticos sin cubrir con agua estancada

Foto 13.6-1 NC 4 - Neumáticos sin cubrir en Obrador Díaz Álvarez

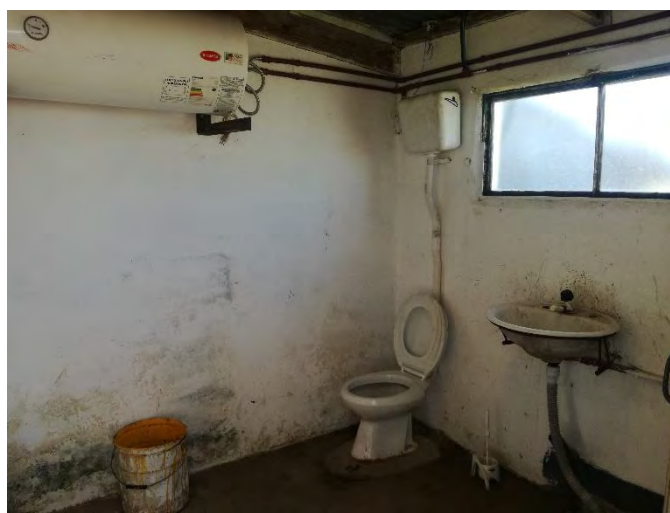
13.7 No Conformidad 5 – Baño sin estructura necesaria para mantener condiciones higiénicas

Foto 13.7-1 NC 5 - Baño sin estructura necesaria para mantener la higiene requerida en Obrador Díaz Álvarez

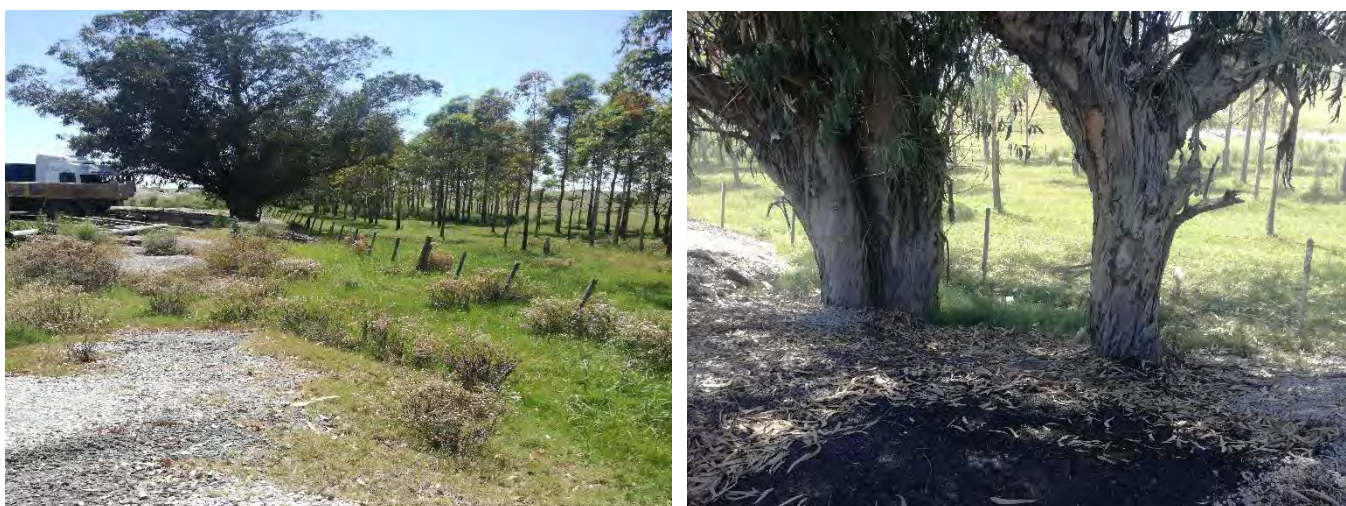
13.8 No Conformidad 6 – Acopios sobre vegetación existente en el predio del obrador Díaz Álvarez.

Foto 13.8-1 NC 6 - Acopio sobre vegetación existente en Obrador Díaz Álvarez

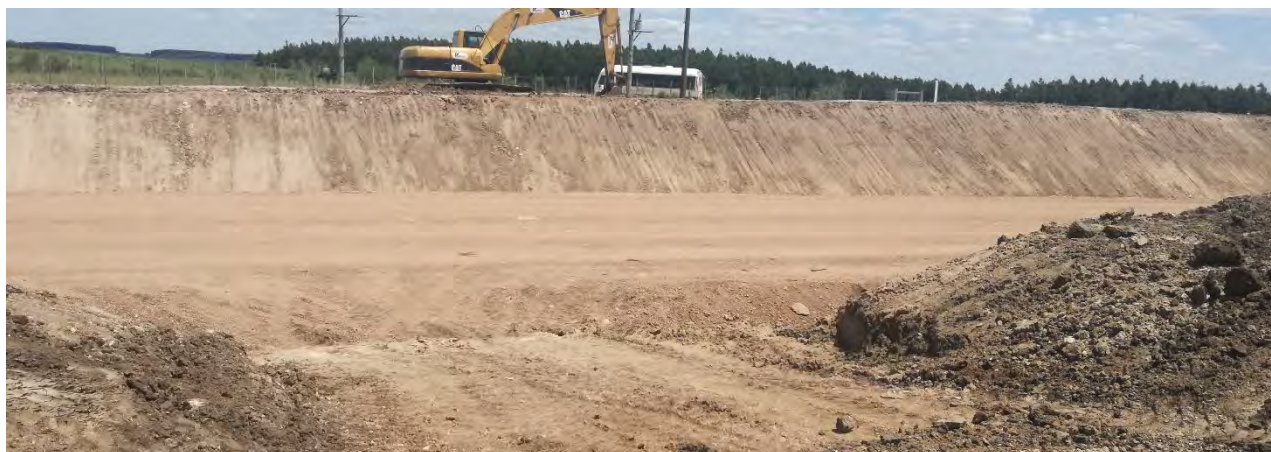
13.9 No Conformidad 7 – Vta. 16 Acceso a vivienda habitada sin condiciones de seguridad suficientes.

Foto 13.9-1 NC 7 Vtas. Acceso a vivienda con condiciones inseguras

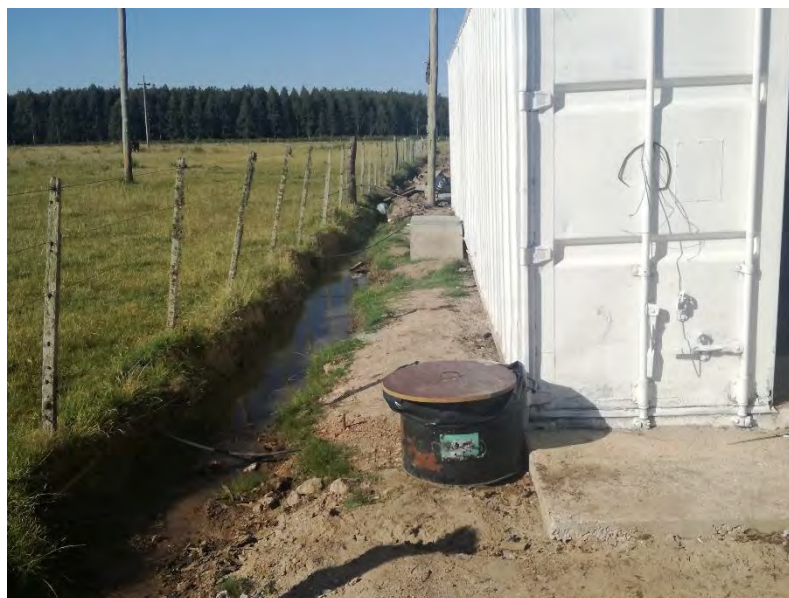
13.10 No Conformidad 8 – Desagüe de pileta al terreno en Obrador ESPINA

Foto 13.10-1 NC 8 Desagüe de pileta al terreno en Obrador ESPINA
