INFORME DE AUDITORIA AMBIENTAL

Obra: 06/16: Diseño, construcción, operación y financiamiento de la infraestructura vial en Ruta 14 Centro – Oeste, Bypass Sarandí del Yí y conexión R14-R3 CIRCUITO 3.

Empresa constructora: CIRCUITO VIAL TRES S.A.

Fecha auditoría: 27y28/11/2019

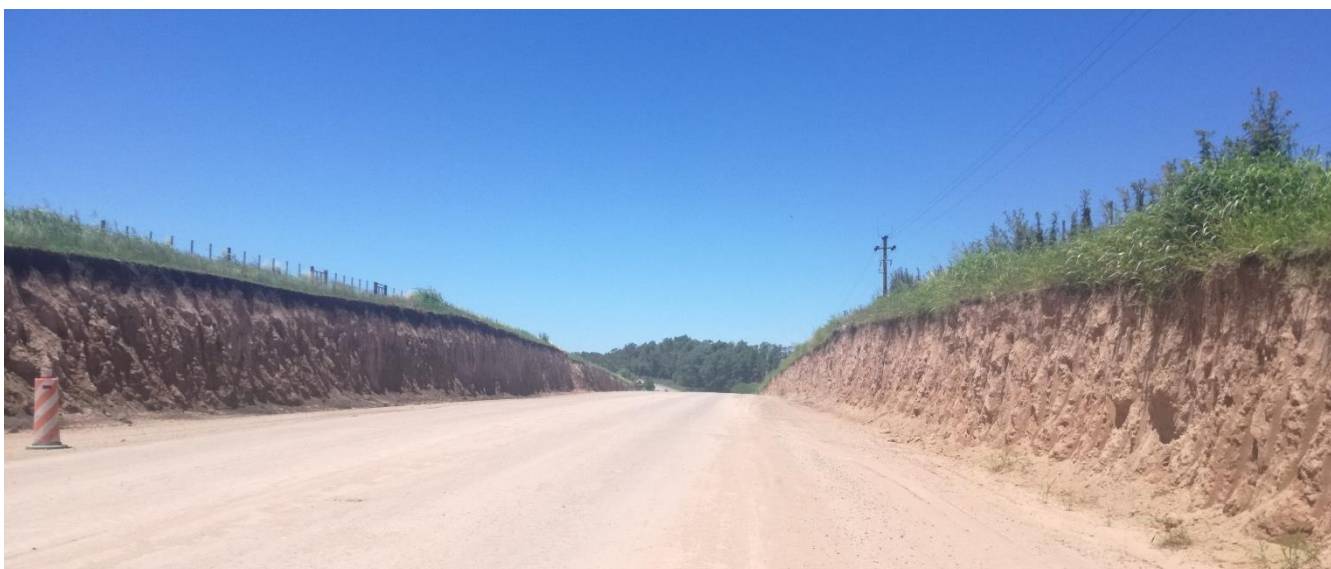
13.1 Observación 1 – Vista 6 Terraplenes con pendiente que genera riesgo de erosión

Foto 13.1-1 Vta.6 Terraplenes con riesgo de erosión

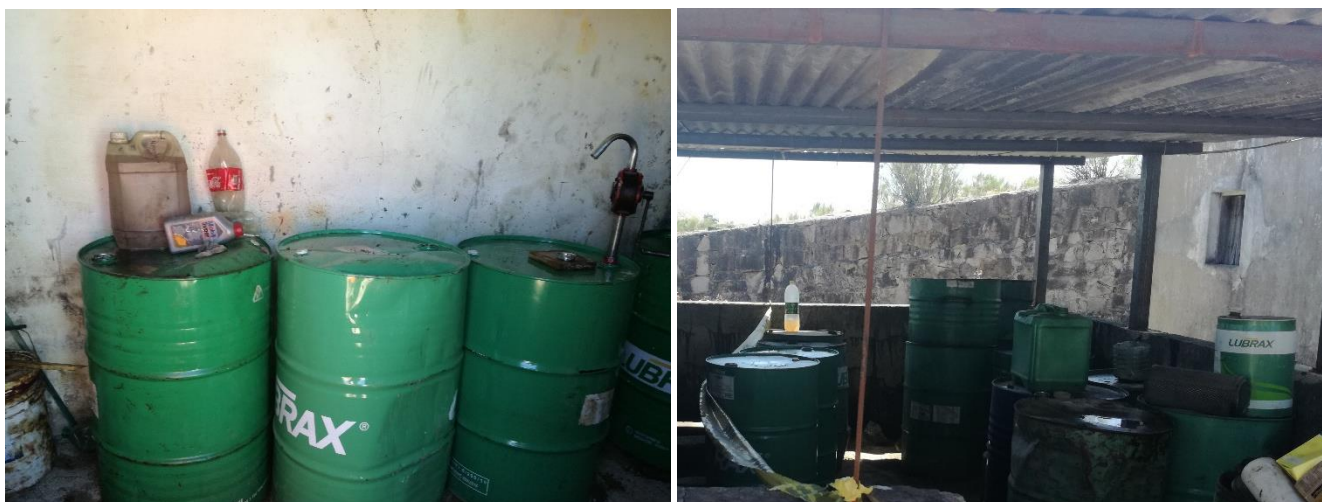
13.2 Observación 2 – Envases de refresco con etiqueta original conteniendo combustible ó aceite.

Foto 13.2-1 Obs.2 Envase con etiqueta original conteniendo hidrocarburos en Obrador Díaz Álvarez

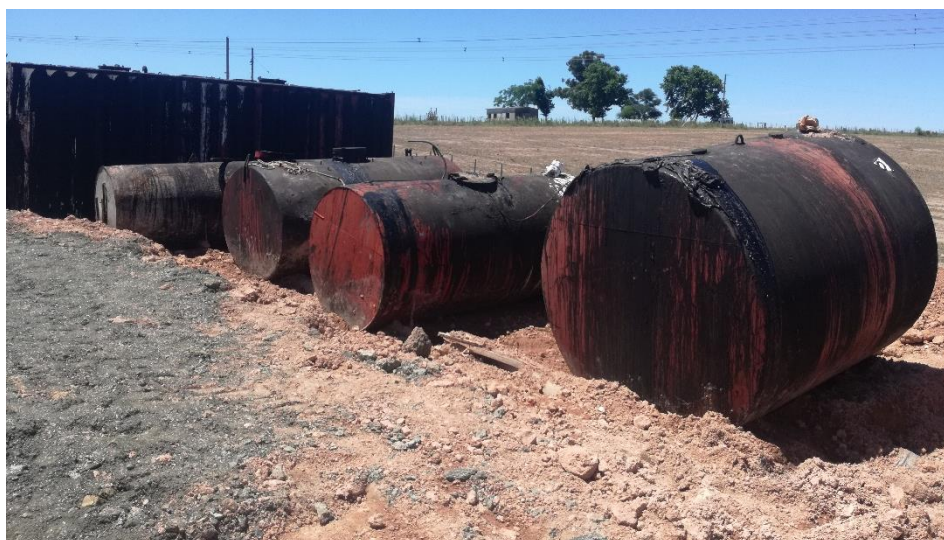
13.3 No Conformidad 1 – Tanques de asfalto sin dique de contención en Obrador CUJÓ

Foto 13.3-1 Tanques de asfalto sin dique de contención – Obrador CUJÓ

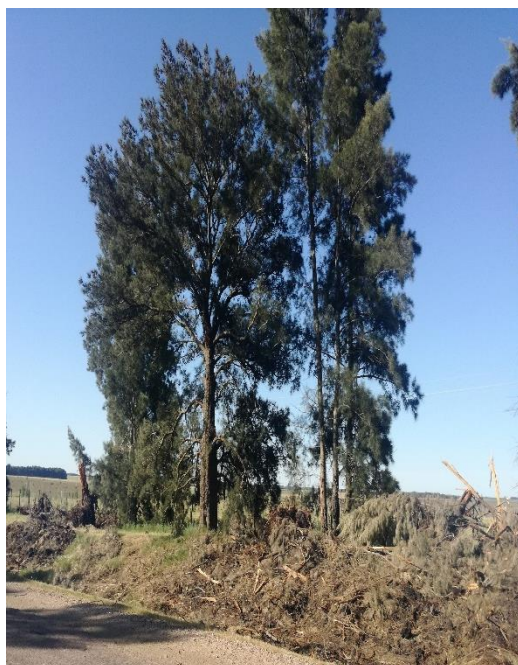
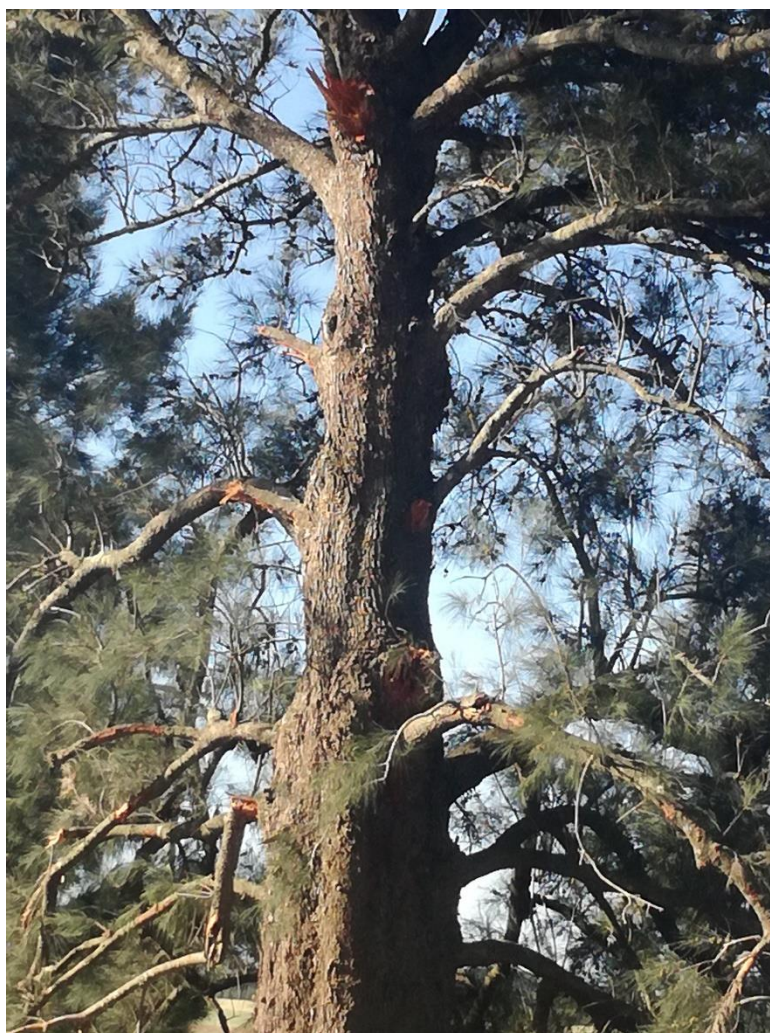
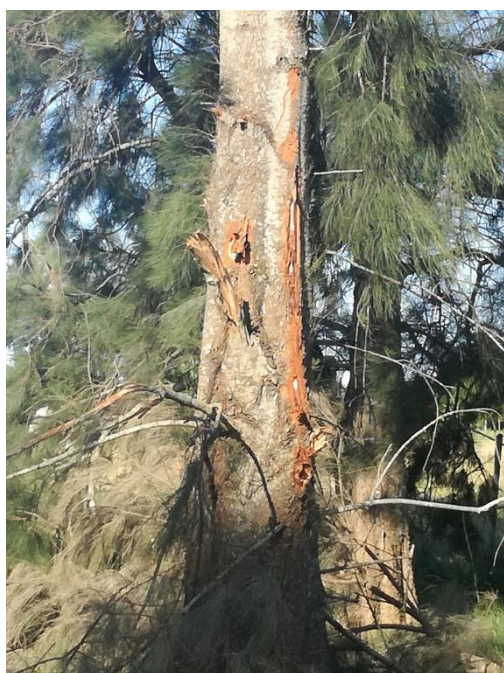
13.4 No Conformidad 2 – Vista 11 Poda de árboles inadecuada

Foto 13.4-1 Vta. 11 Poda de árboles inadecuada

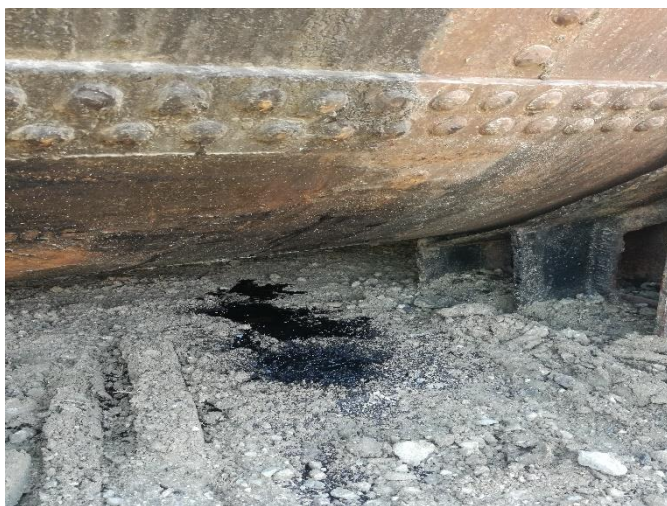
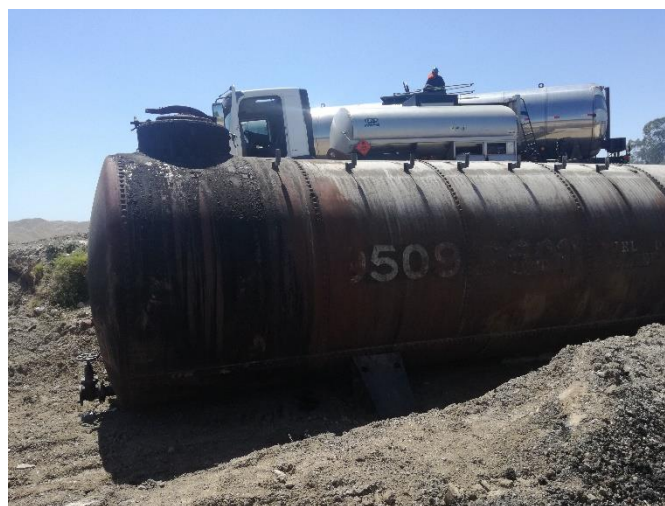
Foto 13.5-1 NC 3 - Tanques de asfalto sin dique de contención obrador Días Álvarez

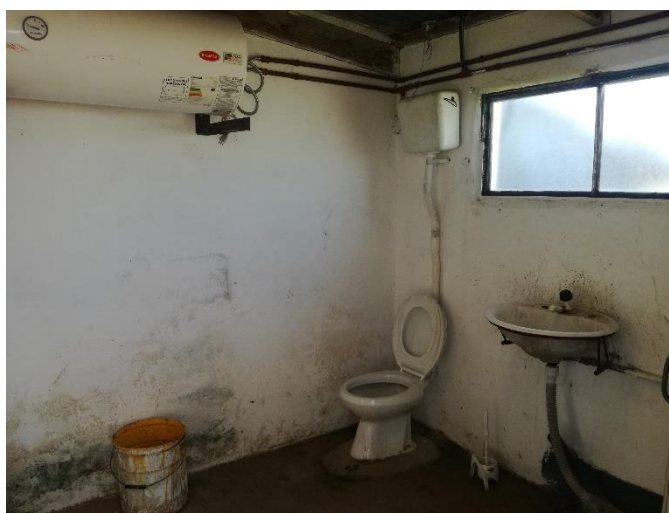
13.7 No Conformidad 5 – Baño sin estructura necesaria para mantener condiciones higiénicas

Foto 13.7-1 NC 5 - Baño sin estructura necesaria para mantener la higiene requerida en Obrador Díaz Álvarez

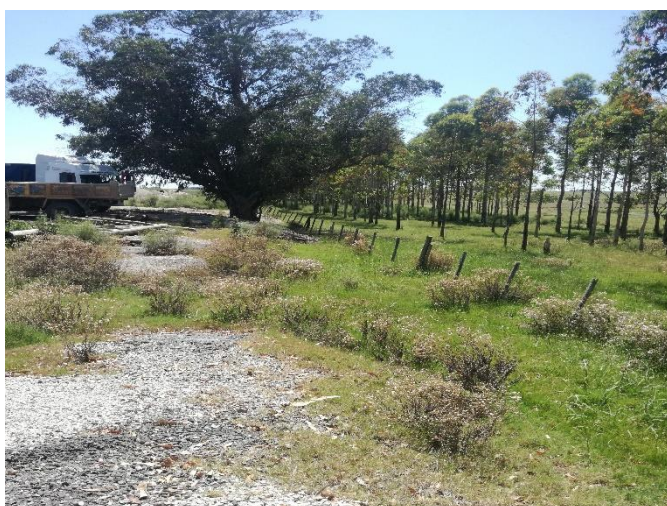
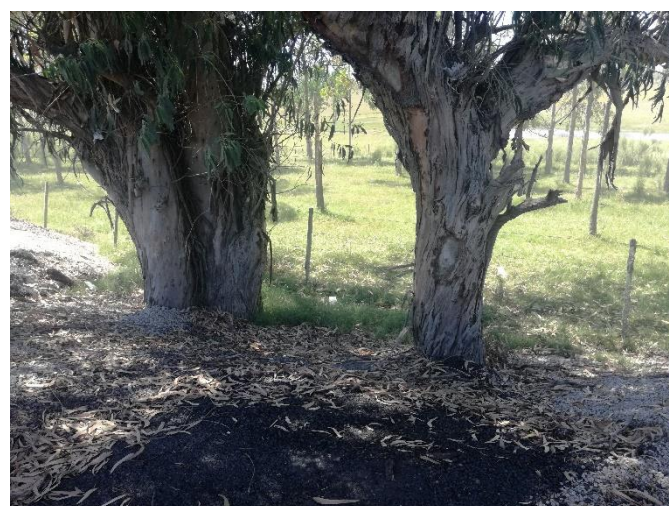
13.8 No Conformidad 6 – Acopios sobre vegetación existente en el predio del obrador Díaz Álvarez.

Foto 13.8-1 NC 6 - Acopio sobre vegetación existente en Obrador Díaz Álvarez

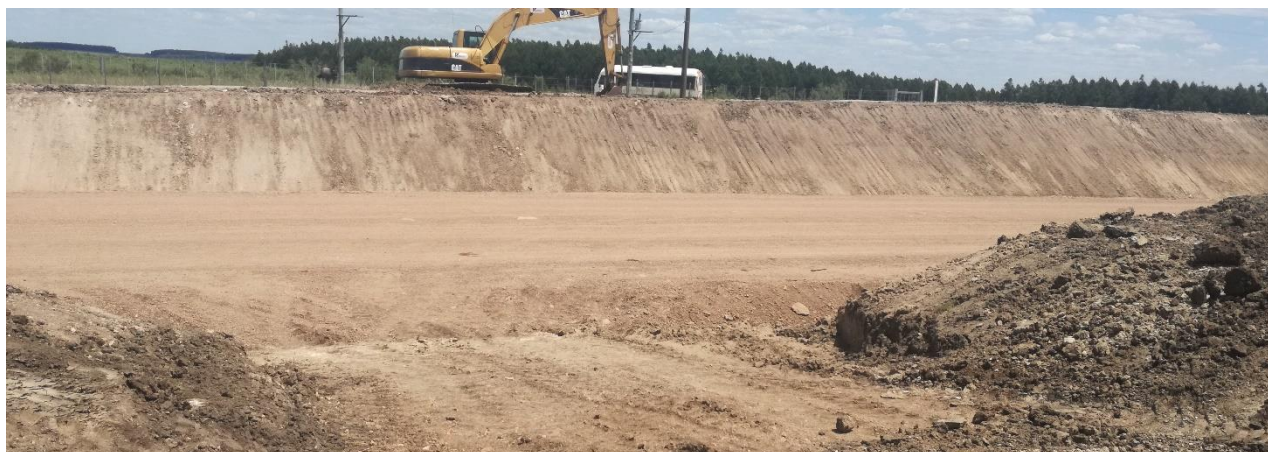
13.9 No Conformidad 7 – Vta. 16 Acceso a vivienda habitada sin condiciones de seguridad suficientes.

Foto 13.9-1 NC 7 Vtas. Acceso a vivienda con condiciones inseguras

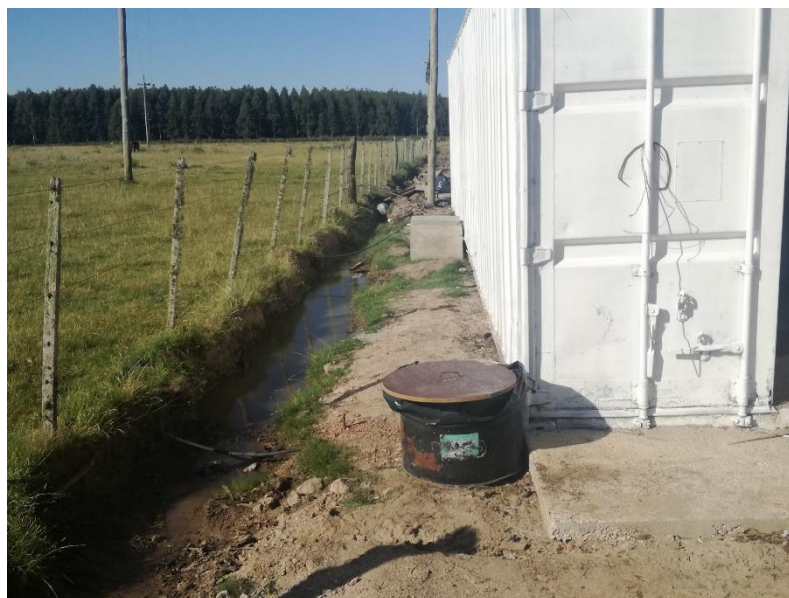
13.10 No Conformidad 8 – Desagüe de pileta al terreno en Obrador ESPINA

Foto 13.10-1 NC 8 Desagüe de pileta al terreno en Obrador ESPINA

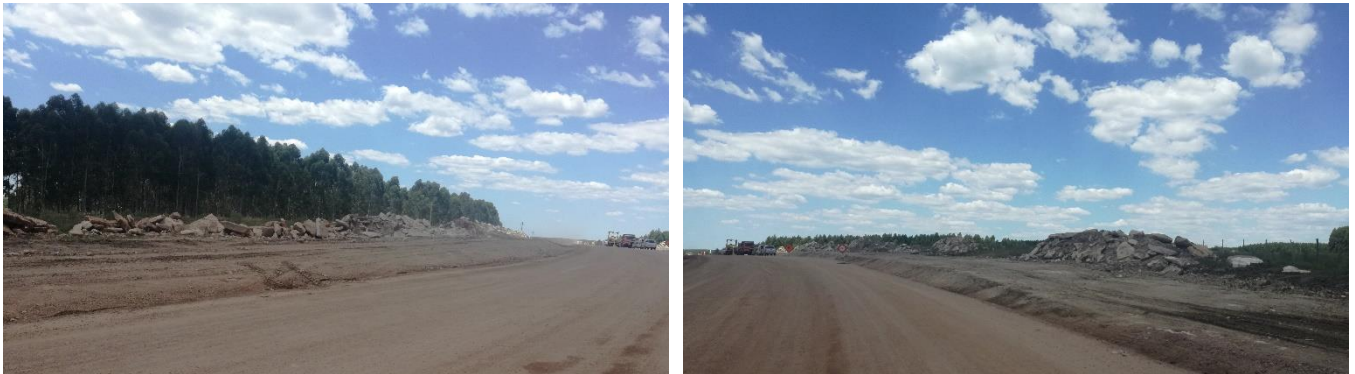
13.29 Vista 14 – Acopio en faja

Foto 13.29-1 Vtas. Acopio de piedra en faja.
