# INFORME DE AUDITORIA AMBIENTAL

**Obra:** 06/16: Diseño, construcción, operación y financiamiento de la infraestructura vial en Ruta 14 Centro – Oeste, Bypass Sarandí del Yí y conexión R14-R3 CIRCUITO 3.

Auditoría Ambiental de los frentes de obra Puente Arroyo Porongos y rotonda Ombúes de Oribe en Ruta 14

**Fecha informe:** 16/06/2021

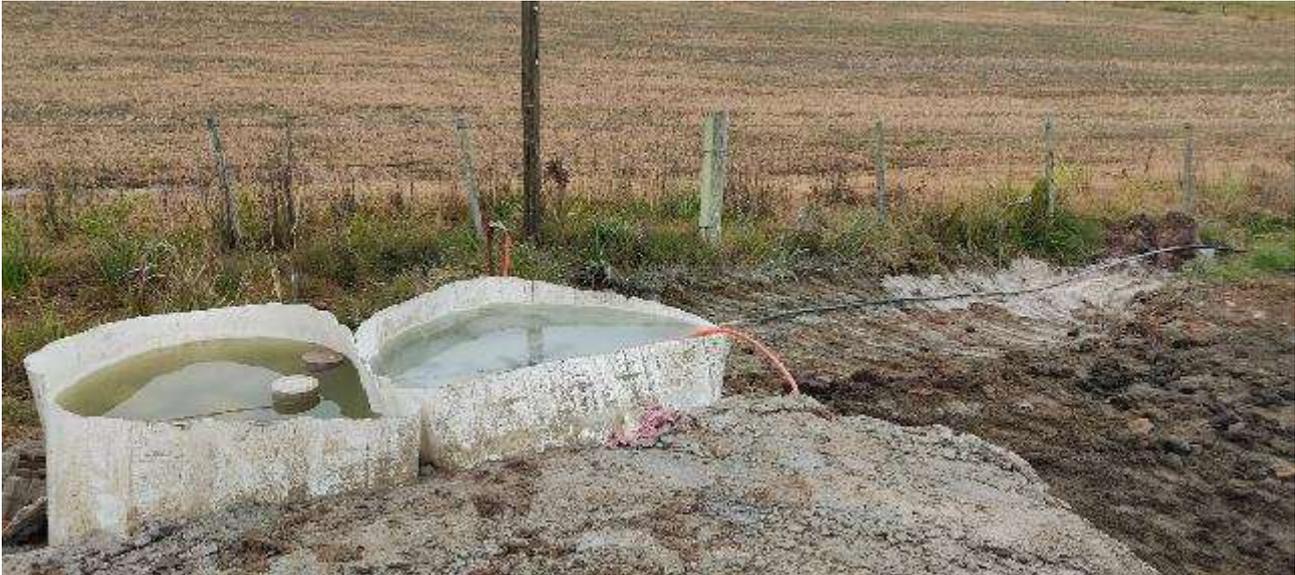
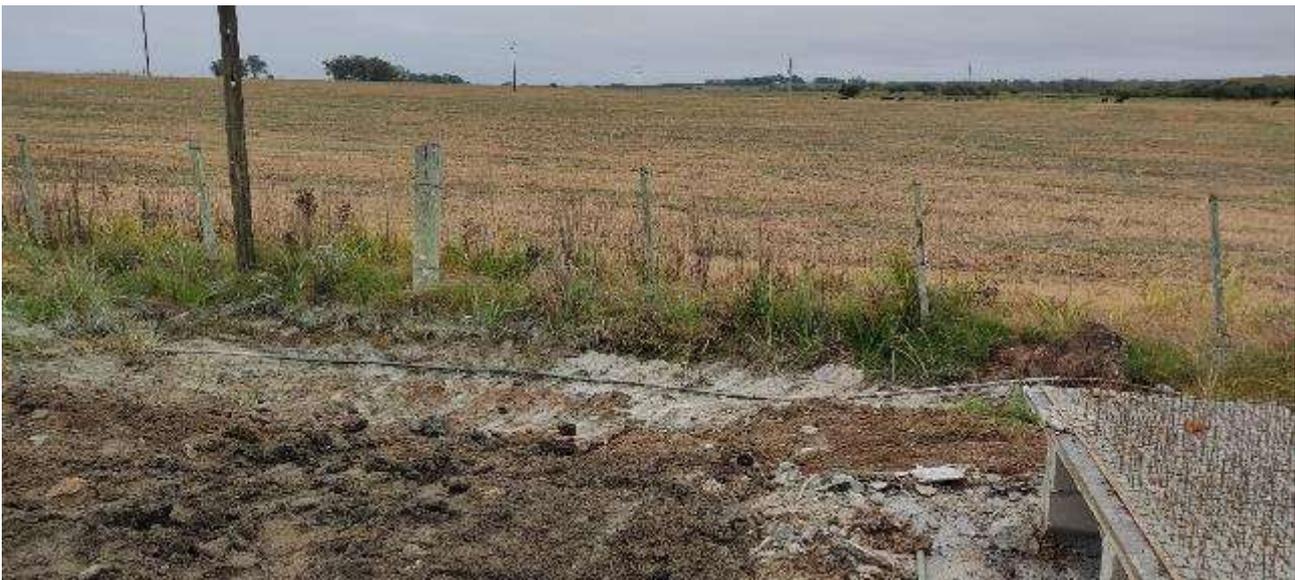
### 13.1 No Conformidad 2

Ref.	Descripción	Requisito
1	Si bien existe un PGA presentado adjunto a la Comunicación de Proyecto realizado por GEA fechado Marzo 2018 y un complemento de éste realizado por el consorcio COPASA-ESPINA fechado Octubre 2019, no se tiene evidencia objetiva del PGA presentado por ESPINA al consorcio para definir los requisitos ambientales de los frentes de construcción asignados a ESPINA.	8.2 Manual Ambiental de la DNV 1998
2	<u>Obrador Espina – Puente Arroyo Porongos</u> Se encuentra derrame generado por la pileta de lavado de hormigón que ya fue retirada en la etapa de cierre del obrador.	9.3 Manual Ambiental de la DNV 1998

Foto 13.1-1 NC 1 - Derrame generado por pileta de lavado de hormigón.

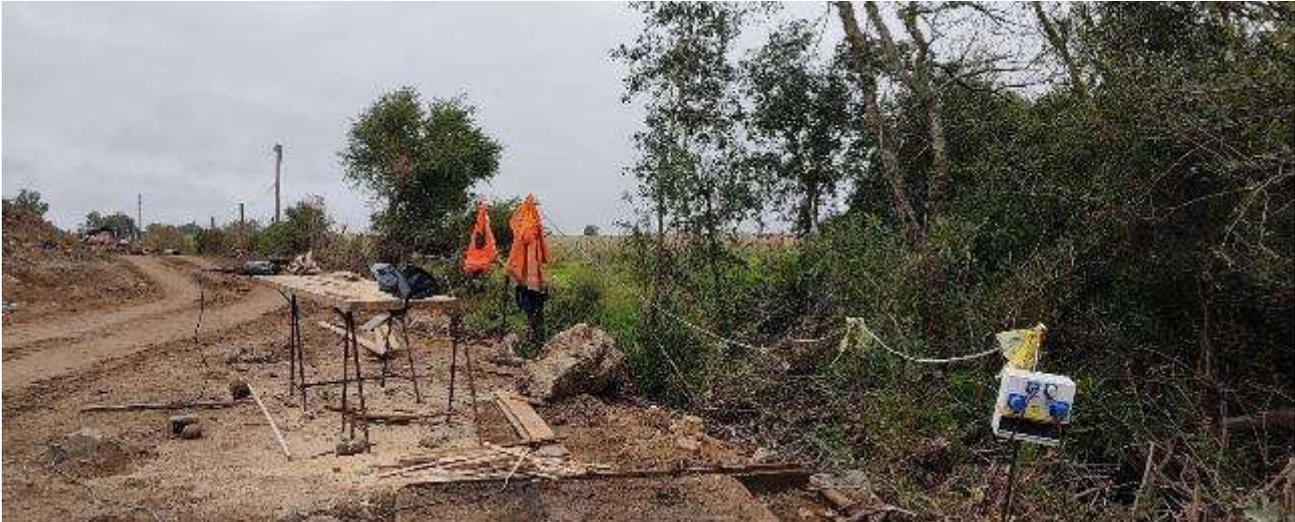
### 13.2 Observación 1

Ref.	Descripción	Requisito
1	<u>Obrador Espina - Puente Arroyo Porongos</u> Tendido inadecuado de línea eléctrica.	PGA del Consorcio.

Foto 13.2-1 Tendido inadecuado de línea eléctrica
