INFORME DE AUDITORIA AMBIENTAL

Obra: LPI 12/14 – Rehabilitación de vías férreas.

Tramo Piedra Sola - Algorta

Empresa constructora: COMSA S.A.

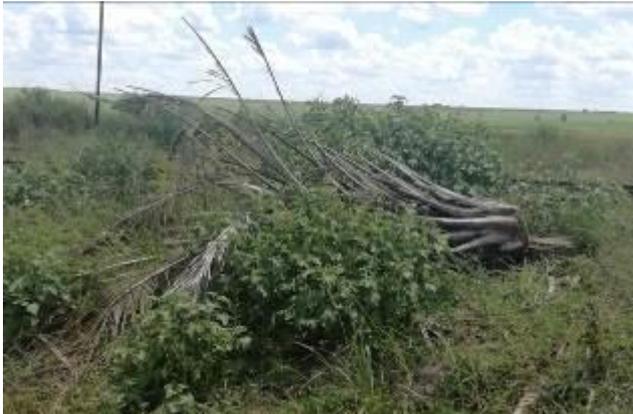
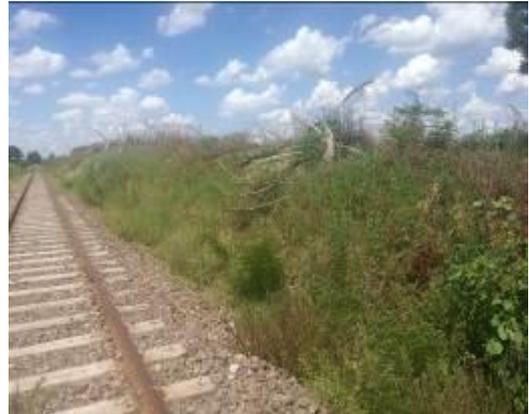
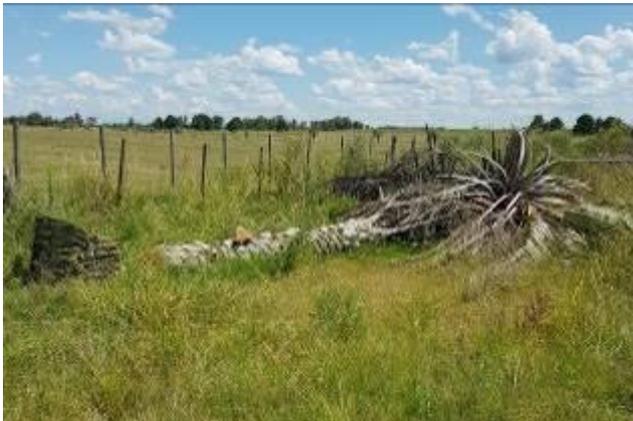
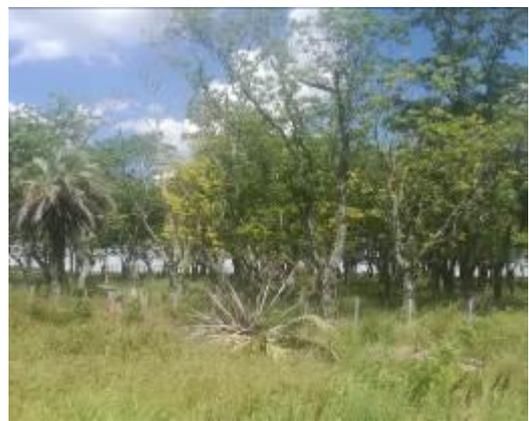
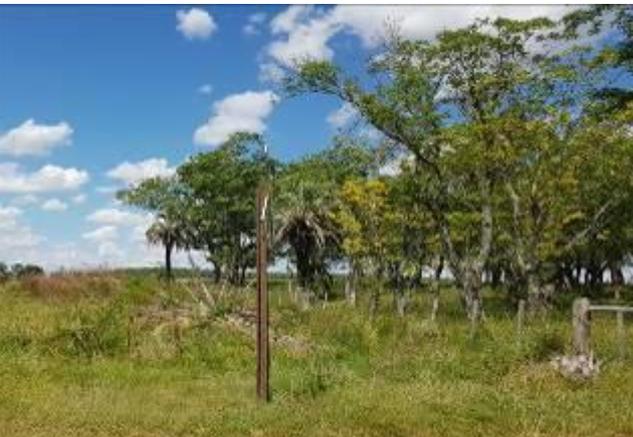
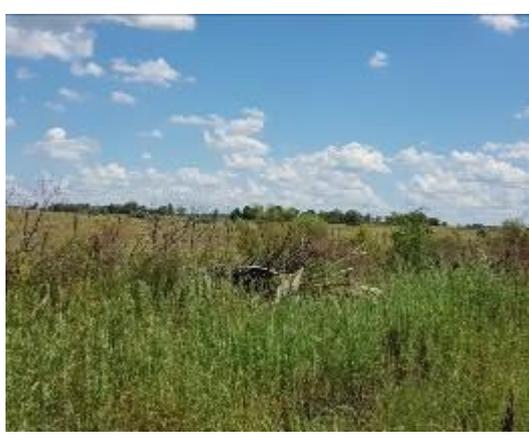
13.1 No Conformidad 2

Foto 13.1-1 Palmeras y restos en zona de faja de vía

- b. Generar instancias para recomponer el impacto negativo con el entorno social, ofreciendo por ejemplo trasplantar palmeras que aún se están por remover de la faja a zonas a convenir, realizar mejoras a alguno de los espacios verdes afectados que podrían incluir plantar otras especies, construir estructuras, etc. para usufructo de algún espacio público. Generar las comunicaciones necesarias para la resolución y difusión de estas instancias u otras que se consideren oportunas; si fuera posible realizar una encuesta que demuestre la eficacia de las mismas.

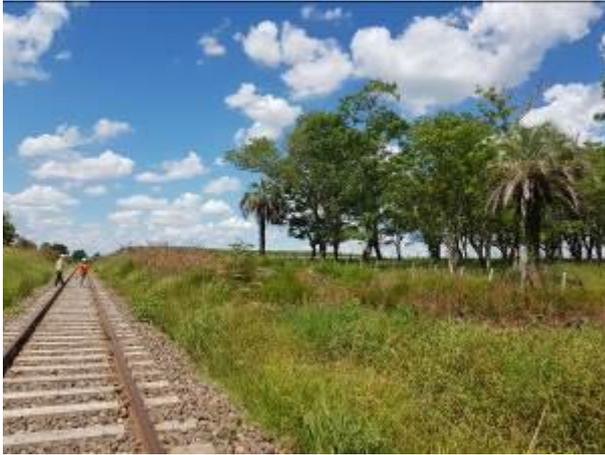
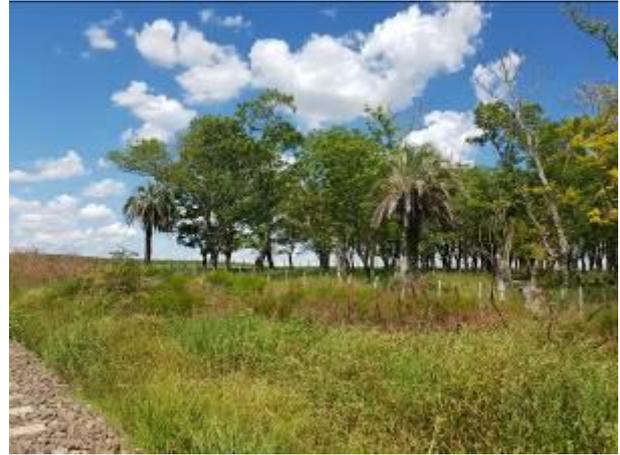
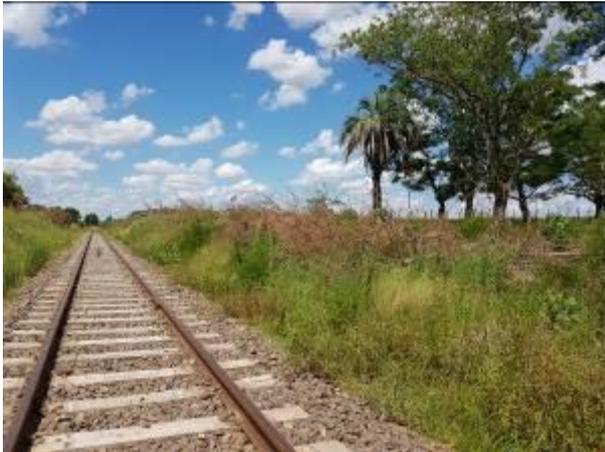
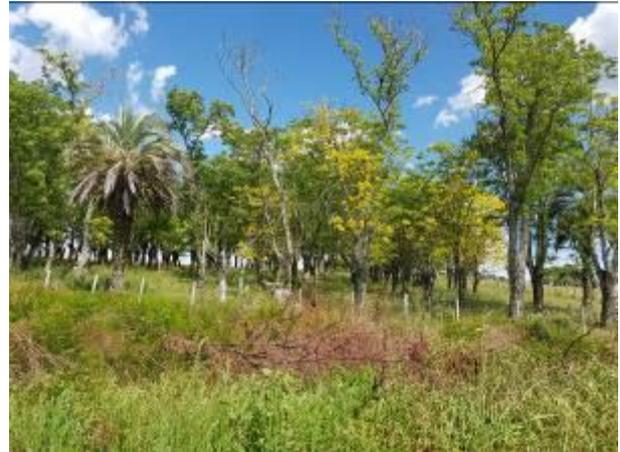
13.2 No Conformidad 3

Foto 13.2-1 Desmalezado sobre vegetación

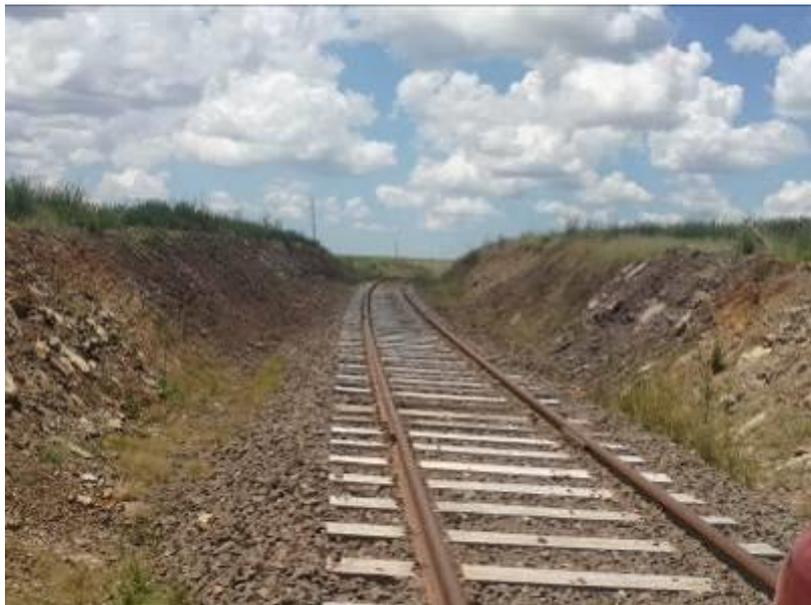
13.3 No Conformidad 4

Foto 13.3-1 Talud con pendiente erosionable.

- e. Revisar la operativa cuando se conforman terraplenes para que el material vegetal sea incluido en dicha etapa, reponerlo pasado un tiempo genera el riesgo de erosión y la dificultad para que genere un enraizado que asegure su cometido.

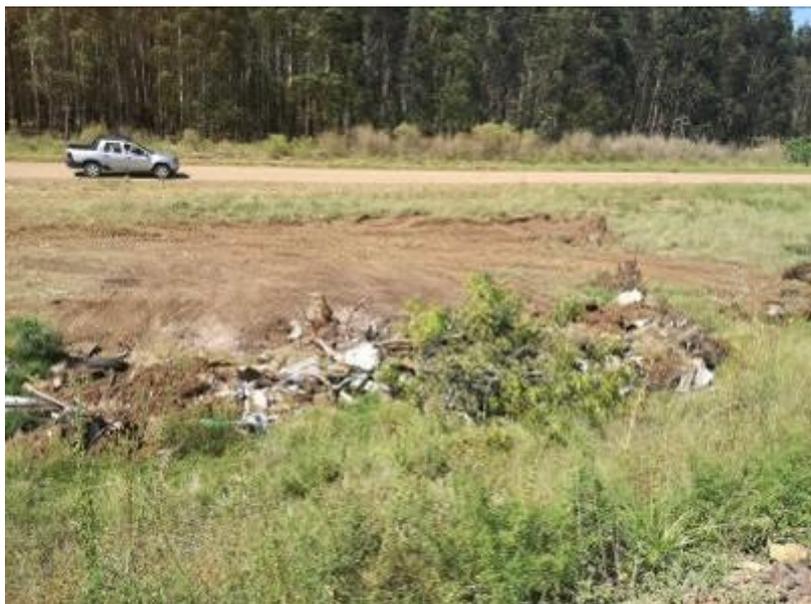
13.4 Observación 1

Foto 13.4-1 Basural en zona de faja.

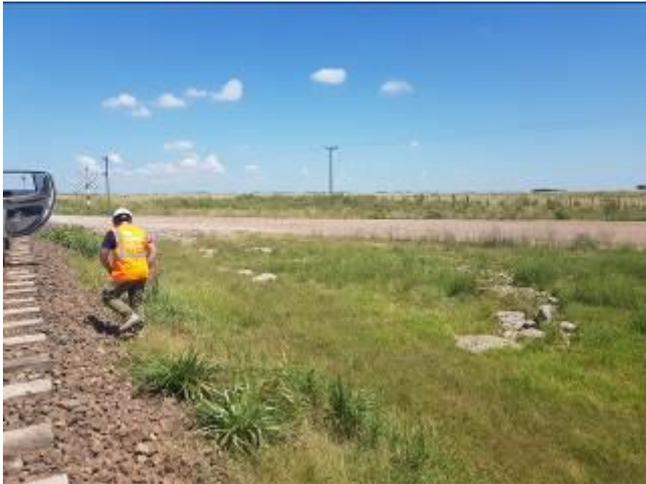
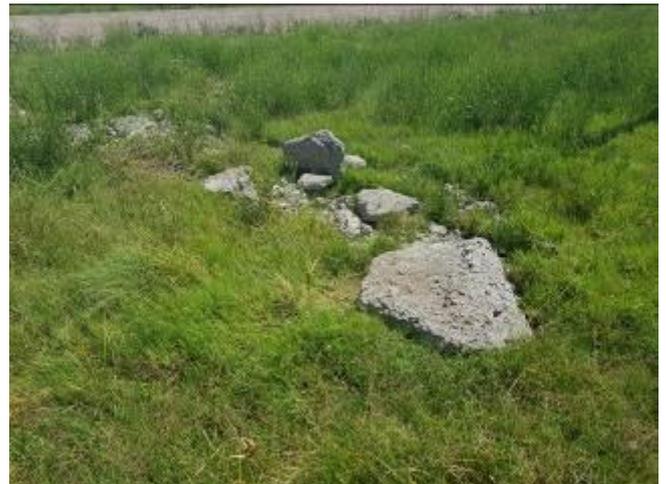
13.5 Observación 2

Foto 13.5-1 Escombros en faja.

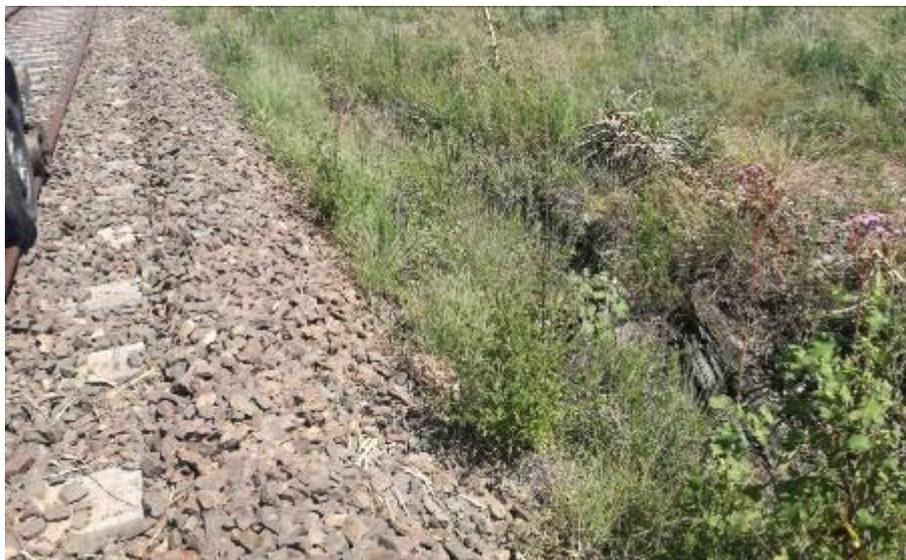
13.6 Observación 3

Aclaración: El requisito referido a restos de materiales en la faja y en otras zonas donde se deben realizar tareas de Recuperación Ambiental no hace diferencias entre materiales que se hallan generado durante la obra y materiales existentes al inicio del contrato, sino que aplica a ambos casos.

Foto 13.5-1 Restos de durmientes en cuneta.

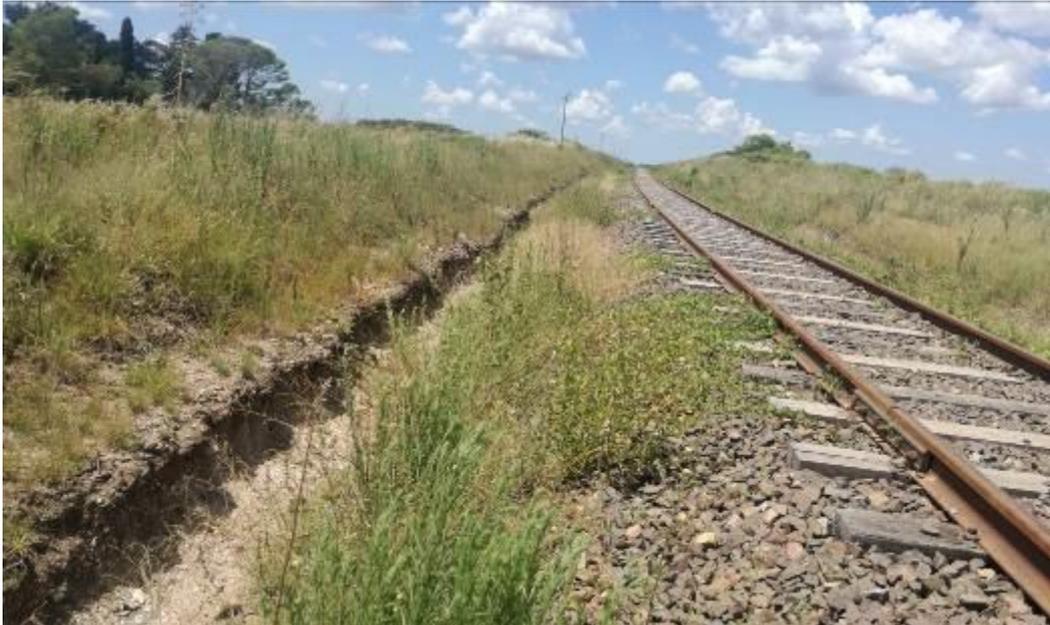
13.7 Observación 4

Foto 13.6-1 Perfil de cuneta genera riesgo de erosión

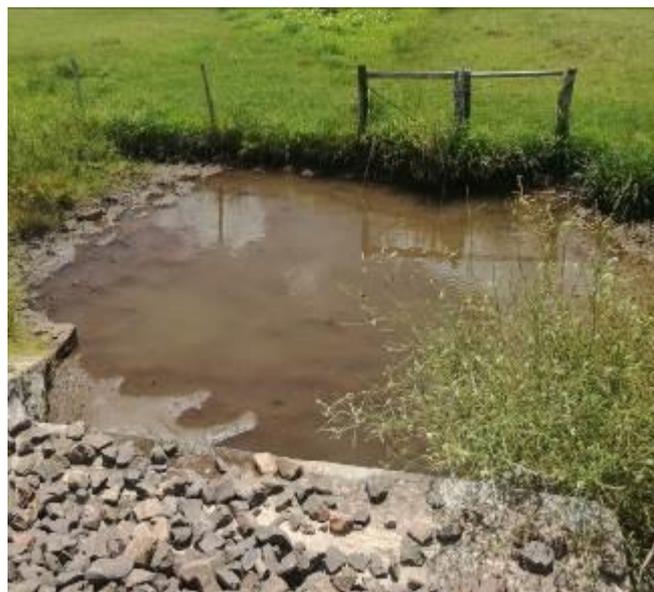
13.8 Observación 5

Foto 13.7-1 Cuneta con agua estancada

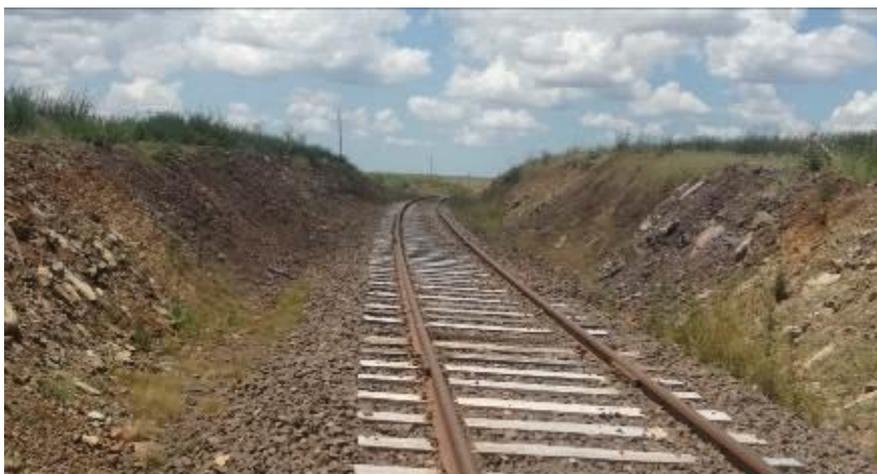
13.9 Observación 6

Foto 13.8-1 Terraplenes sin cubierta vegetal.

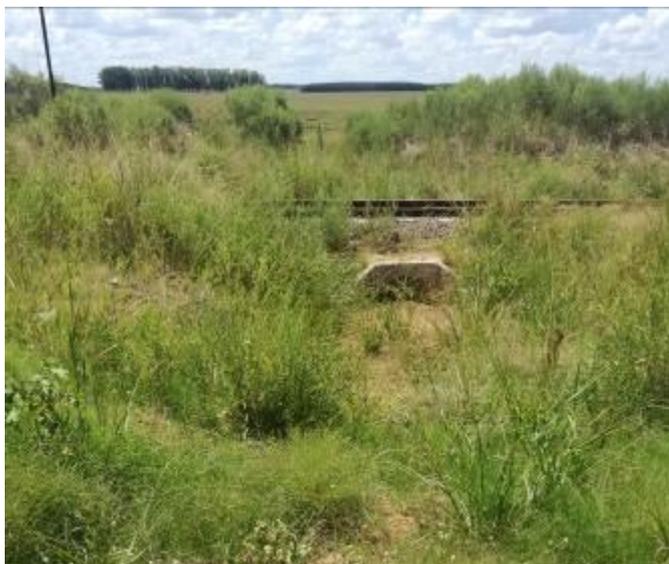
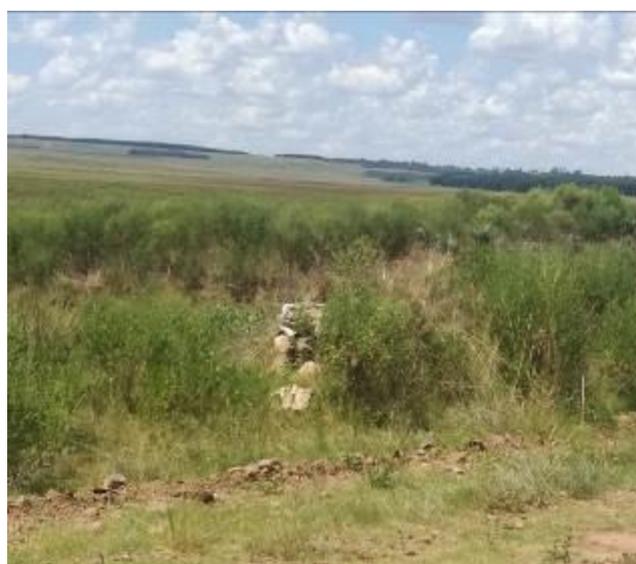
13.10 Observación 7

Foto 13.10-1 Alcantarilla obstruida y restos de materiales en el entorno

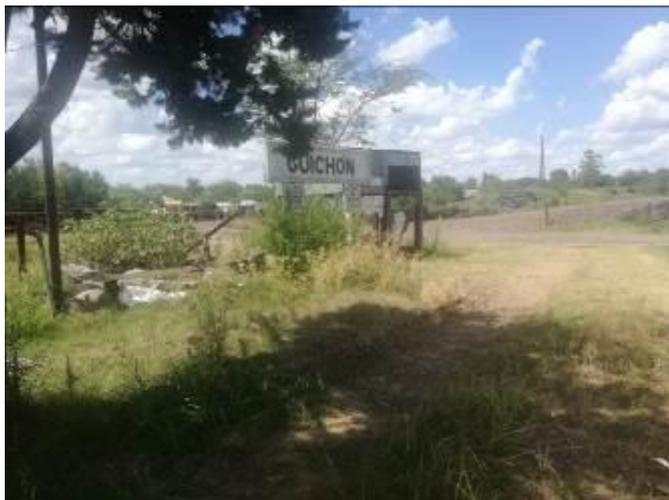
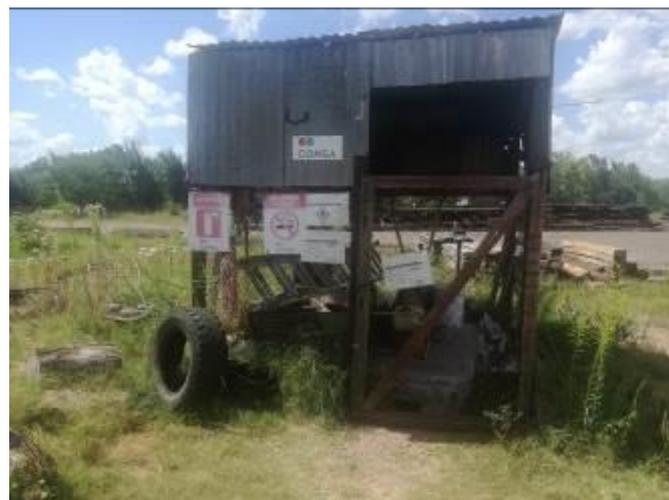
13.11 Observación 8

Foto 13.11-1 Residuos esparcidos en Estación Guichón

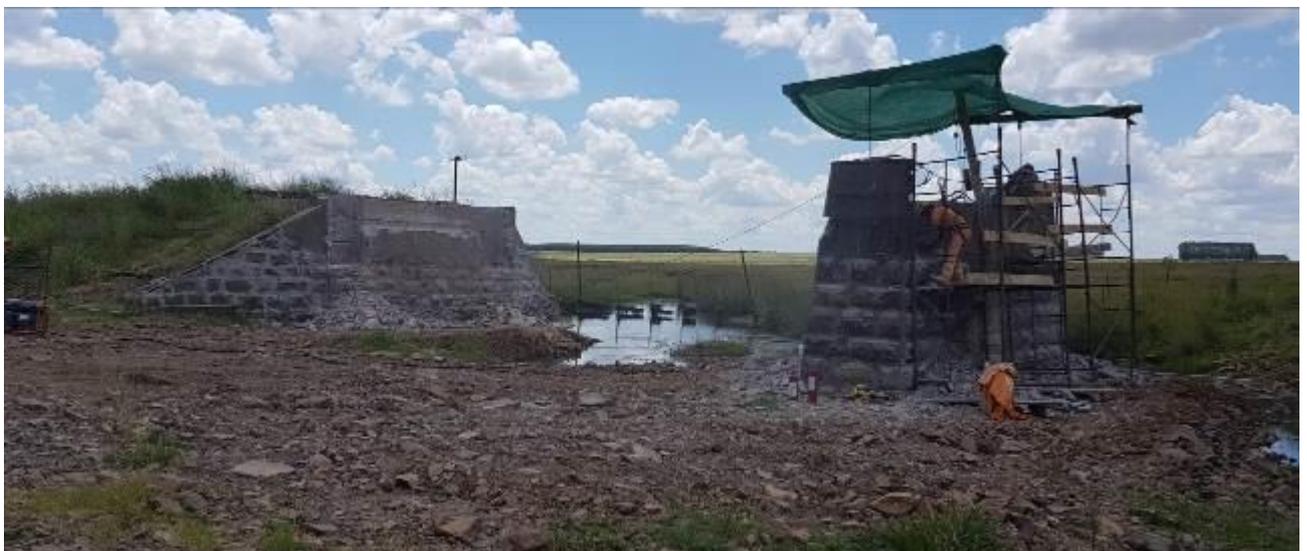
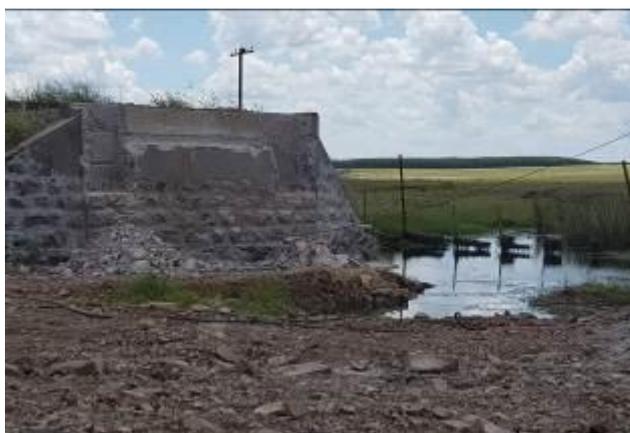
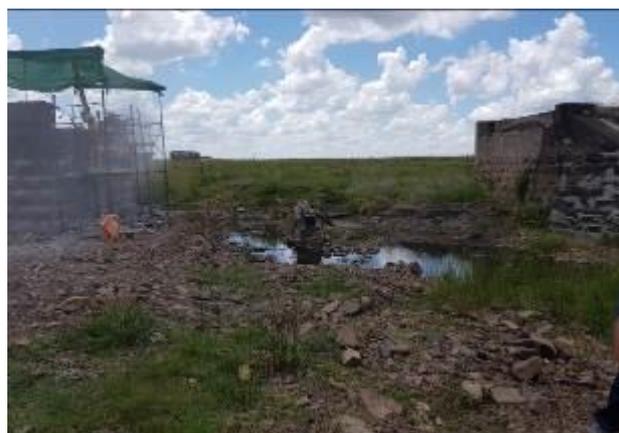
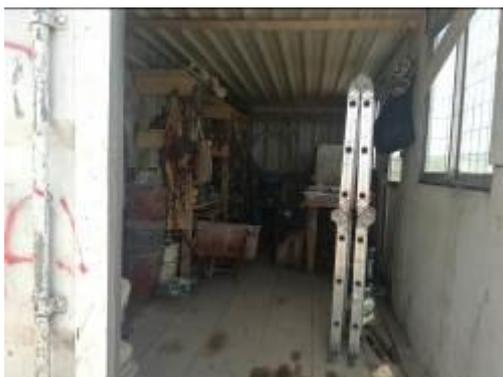
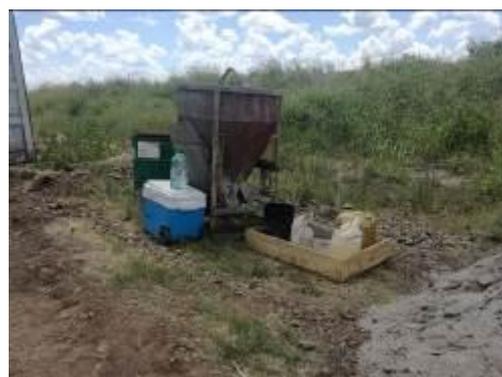
13.15 Puente (Lat. 32°20'5.33"S, Long. 57° 0'59.43"O)

Foto 13.15-1 Vistas Frente de Obra - Puente

- d. En los puentes en obra se encontraron materiales en las zonas inundables, revisar la operativa para que incluya acciones inmediatas que eviten tales situaciones como por ejemplo el retiro del escombros.

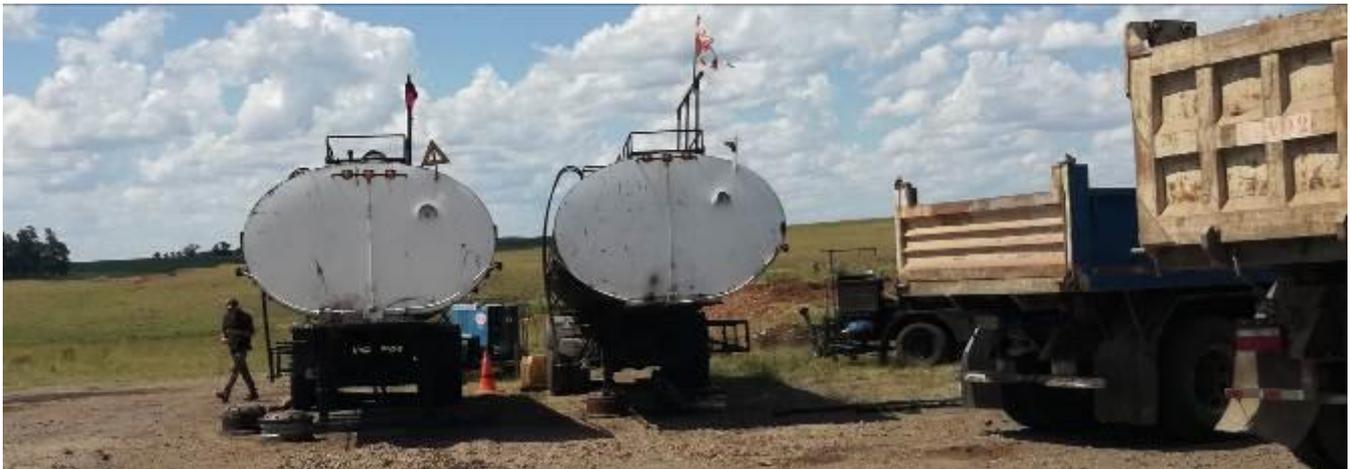
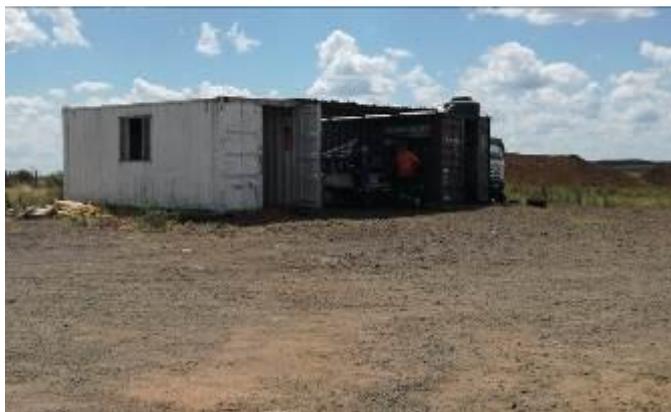
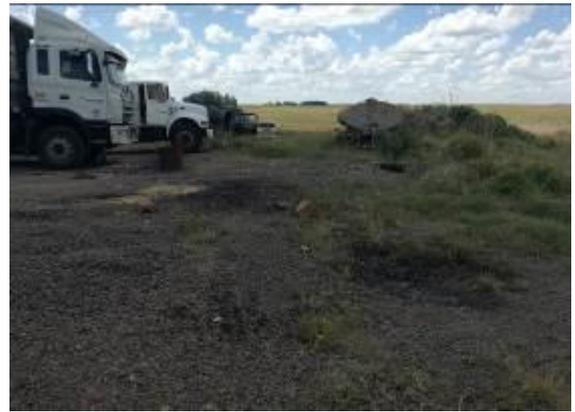
Dada la falta de información no se ha incluido como desvío la situación que se encontró en la cantera Padrón 12544 de la 5ta. Sección Catastral del Dpto. de Paysandú: instalaciones y equipos que evidencian una actividad de la cual el contratista desconoce las características, se sugiere revisar esta situación

Si no hay otras habilitaciones solicitadas a DINAMA se está incurriendo en un delito dado que la cantera ha sido ingresada al Inventario de Cantera de Obras Públicas para uso particular de este contrato.

Foto 13.16-2 Instalaciones en el predio de la Cantera P 12544

considerando el alcance de las habilitaciones para asegurar que no se estén incumpliendo los requisitos asociados a las mismas.
