INFORME DE AUDITORIA AMBIENTAL

Obra: LPI 13/14 – Rehabilitación de vías férreas.
Tramo Algorta - Queguay

Empresa constructora: COMSA S.A.

Fecha auditoria: 05/02/2020

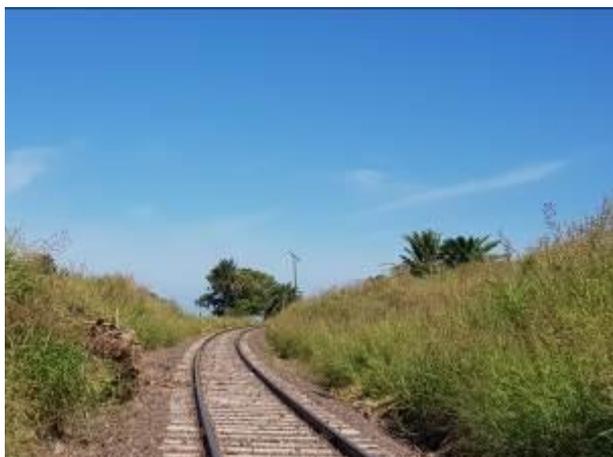
13.1 No Conformidad 2

Ref.	Descripción	Requisito
NC 1	No se dispone del ITGA para el período Oct- Dic 2019 y los ITGA presentados no reflejan varios aspectos ambientales de los períodos correspondientes como los reclamos de los vecinos por el corte de palmeras, solicitud y permisos de los lugares de acopio, localización de obradores, etc.	Ítem 8.3 Manual Ambiental para obras del Sector Ferroviario. (MAF)
NC 2	Se han cortado una gran cantidad de palmeras sin considerar oportunidades de replantarlas.	Ítem 12.2.2 del MAF
NC 3	Se ha dejado restos de podas sobre vegetación. De no ser retirada pondrá en riesgo el buen estado de la vegetación.	Ítem 12.4 del MAF

Foto 13.1-1 Vista del tramo con palmeras cortadas

- b. Generar las comunicaciones necesarias con representantes de la sociedad afectada por el impacto el retiro de vegetación que modifica el paisaje como por ejemplo las palmeras, para tomar acciones que minimicen dicha intervención.

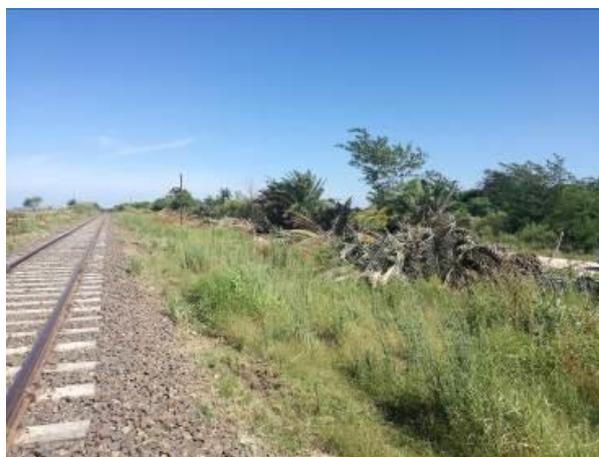
Foto 13.1-2 Palmeras cortadas en faja

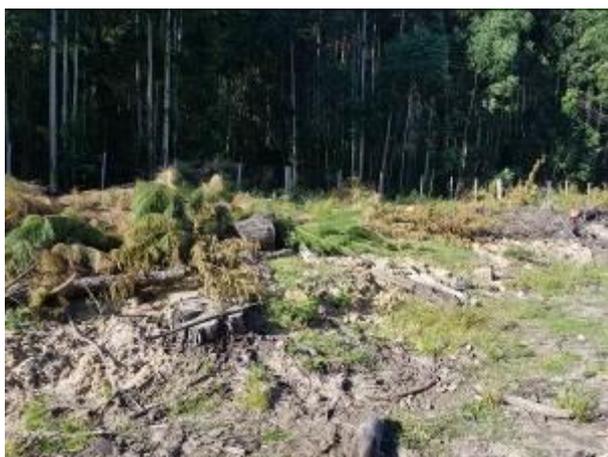
13.2 No Conformidad 3

Foto 13.2-1 Restos de poda en faja

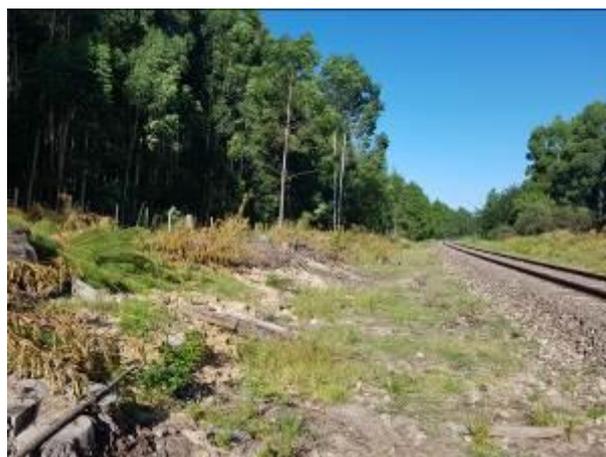
Foto 13.2-2 Vista de tramo de vía y restos de poda.

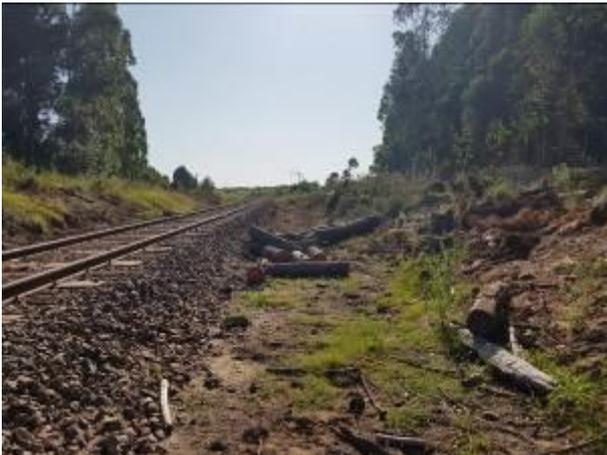
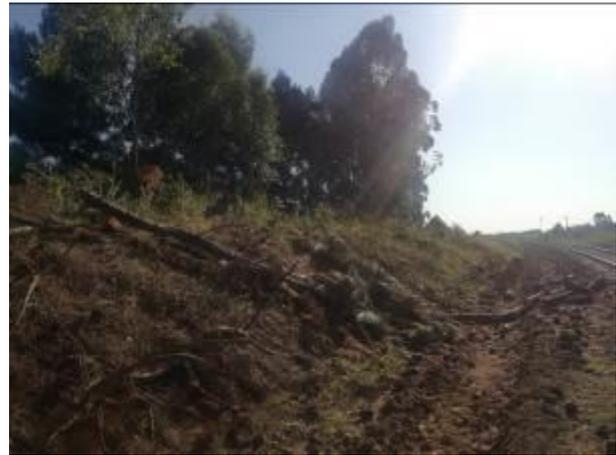
13.3 Observación 1

Ref.	Descripción	Requisito
Obs. 1	Troncos de árboles talados en la cuneta. (Lat. 32°23'15.27"S, Long. 57°28'44.50"O)	Ítem 4 del PGA de COMSA S.A.
Obs. 2	Perfil de cuneta genera riesgo de erosión. (Lat. 32°23'3.89"S, Long. 57°30'11.22"O)	Ítem 4 del PGA de COMSA S.A.
Obs. 3	Basural y viviendas precarias en la faja del tramo de vía que pasa próximo a la localidad de Orgoroso. (Lat. 32°23'9.36"S, Long. 57°30'54.21"O)	Ítem 4 del PGA de COMSA S.A.
Obs. 4	Restos de los cortes de Palmeras abandonados en la faja. (Lat. 32°23'2.04"S, Long. 57°38'7.44"O)	Ítem 4 del PGA de COMSA S.A.
Obs. 5	Acumulación de residuos secos de poda que genera riesgo de incendio. (Lat. 32°20'55.64"S, Long. 57°47'35.45"O)	Ítem 4 del PGA de COMSA S.A.
Obs. 6	Gran cantidad de restos de residuos de caña en zona urbana. (Lat. 32°19'7.47"S, Long. 58° 4'3.83"O)	Ítem 4 del PGA de COMSA S.A.
Obs. 7	Basural en faja del tramo de vía que cruza la zona urbana de Paysandú. (Lat. 32°18'24.11"S, Long. 58° 4'39.95"O)	Ítem 4 del PGA de COMSA S.A.

Foto 13.3-1 Restos de troncos cortados en cunetas

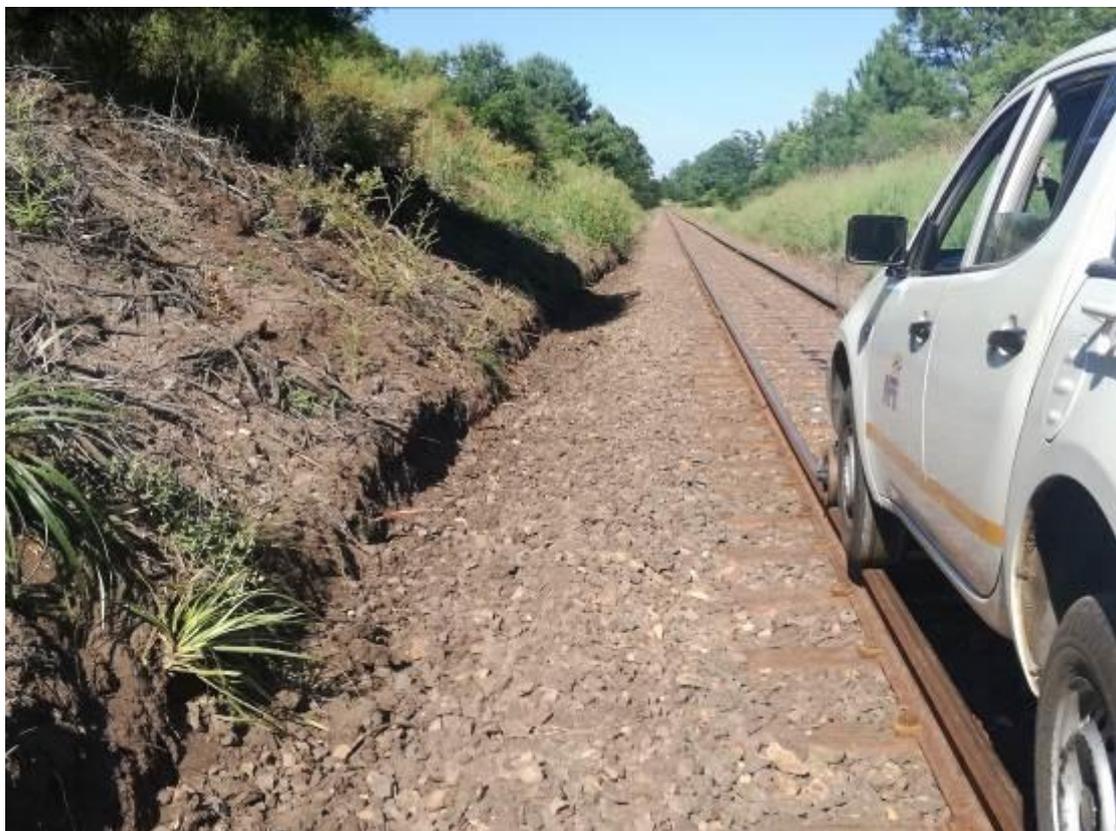
13.4 Observación 2

Foto 13.4-1 Cuneta con pendiente erosionada.

- d. Revisar la operativa cuando se conforman terraplenes para que el material vegetal sea incluido en dicha etapa, reponerlo pasado un tiempo genera el riesgo de erosión y la dificultad para que genere en enraizado que asegure su cometido.

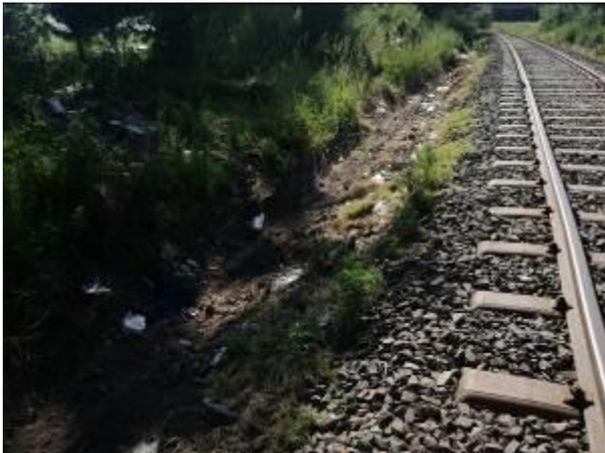
13.5 Observación 3

Foto 13.5-1 Basural en faja

- e. Analizar con la Dirección de Obra cuáles serían las contrapartes válidas para resolver las zonas de basurero en la faja de vía próxima a centros poblado y cruce por zonas urbanas. Para resolver la limpieza en el período de obra y generar la sinergia necesaria para mantener la situación en el tiempo, colocación de cartelería, acuerdos de limpiezas periódicas, etc.

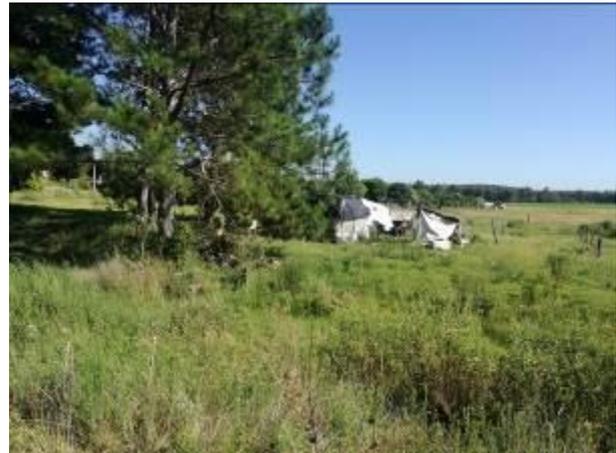
Foto 13.5-2 Ocupación de faja

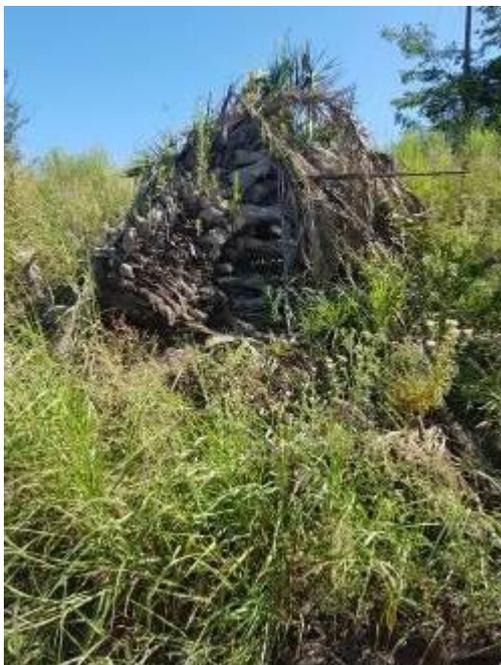
13.6 Observación 4

Foto 13.6-1 Palmera cortada

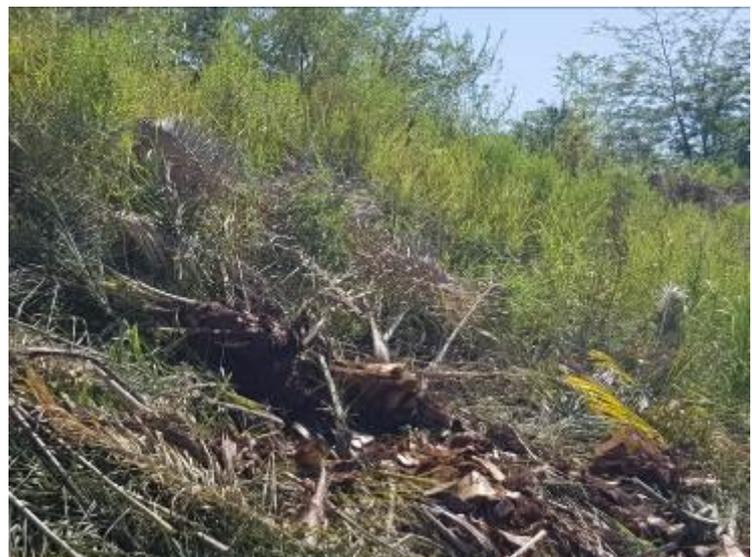
Foto 13.6-2 Restos de palmeras

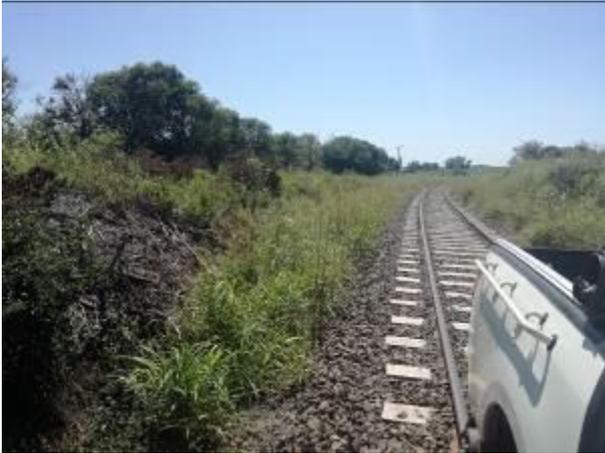
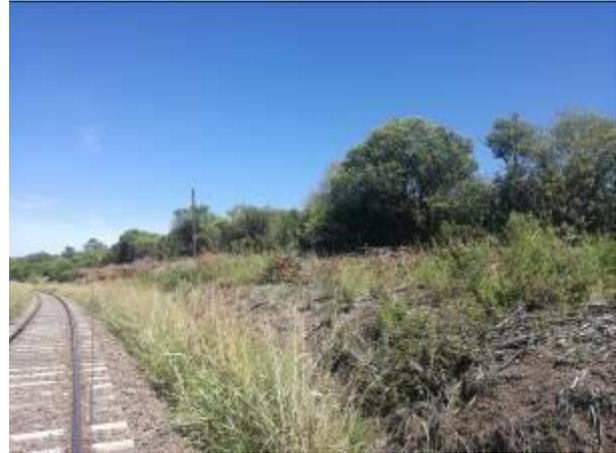
13.7 Observación 5

Figura 13.7-1 Restos de poda seca en faja

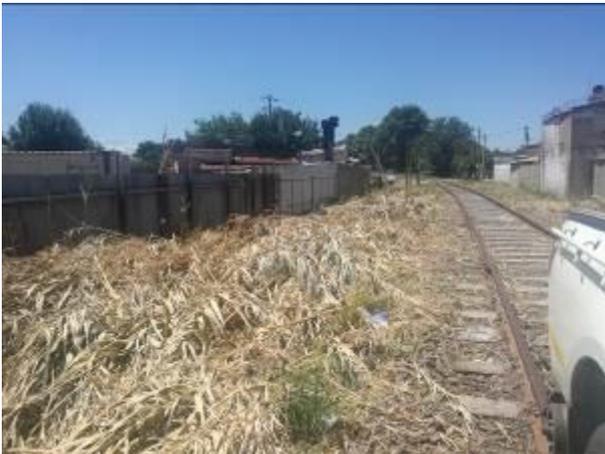
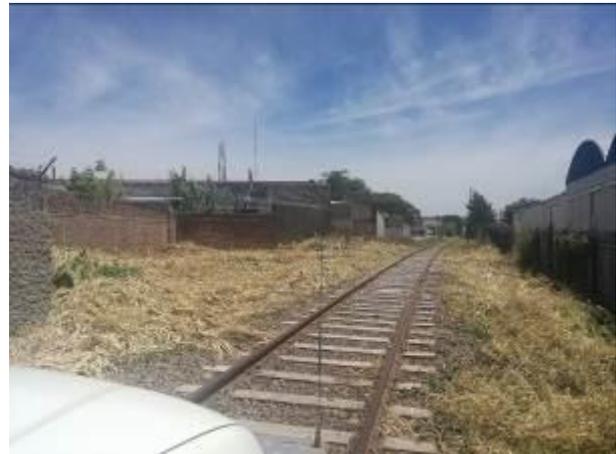
13.8 Observación 6

Foto 13.8-1 Restos de residuos de caña en faja zona urbana Paysandú.

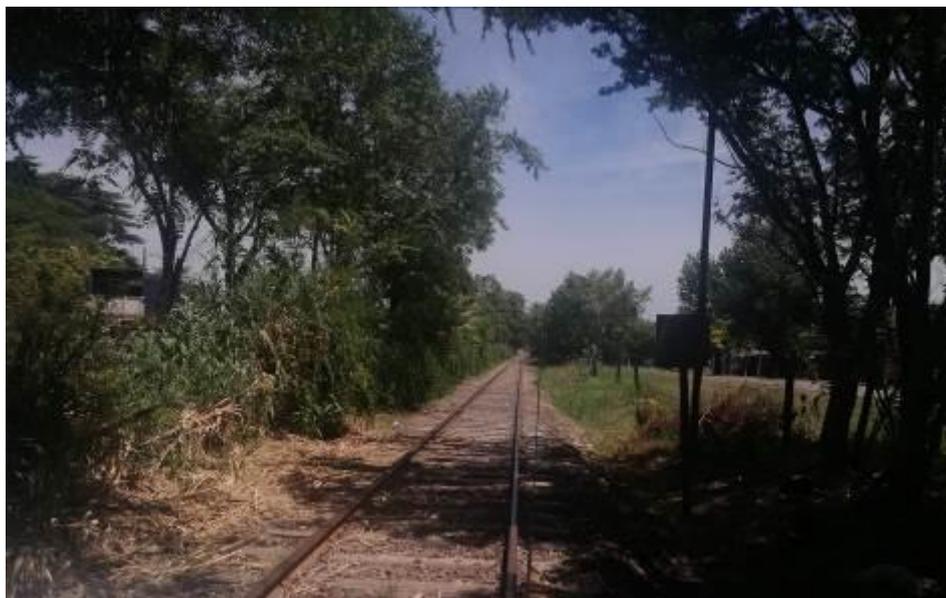
Foto 13.8-2 Residuos de caña en zona de ingreso a la ciudad de Paysandú

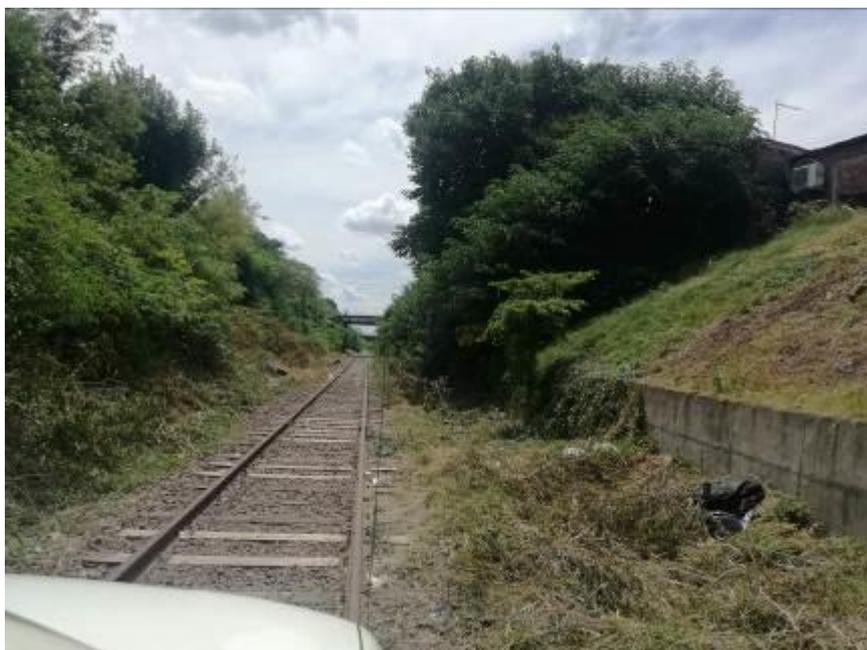
13.9 Observación 7

Figura 13.9-1 Zona de basural en la ciudad de Paysandú

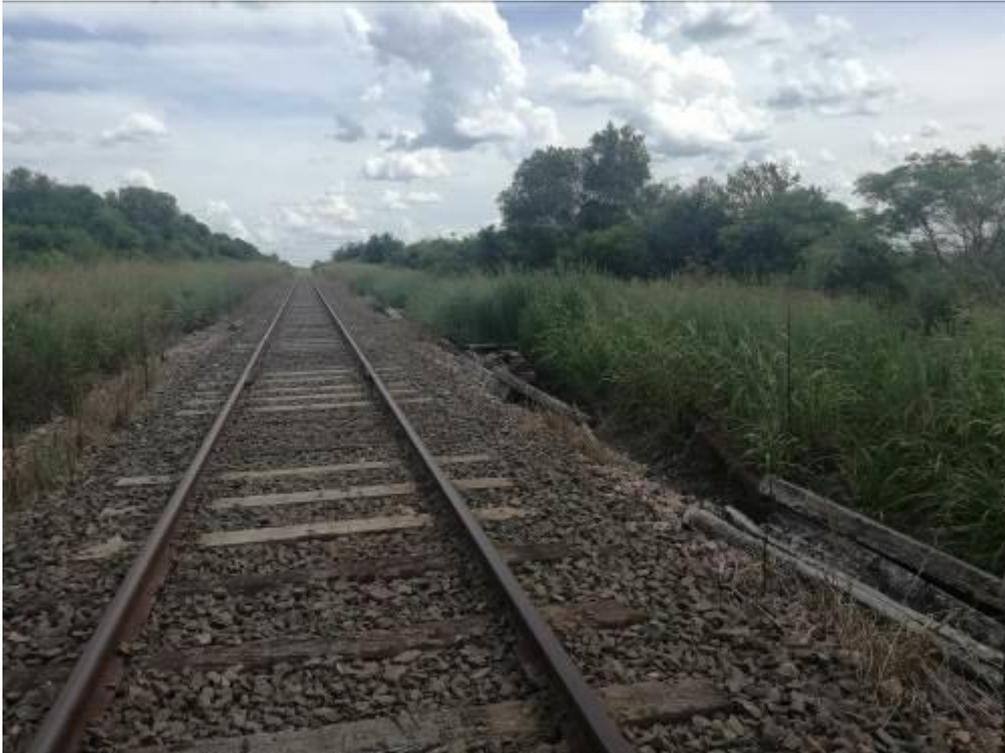
13.10 Observación 8

Obs. 8	Restos de materiales en cuneta y en faja.	Ítem 4 del PGA de COMSA S.A.

Aclaración: El requisito referido a restos de materiales en la faja y en otras zonas donde se deben realizar tareas de Recuperación Ambiental no hace diferencias entre materiales que se hayan generado durante la obra y materiales existentes al inicio del contrato, sino que aplica a ambos casos.

Foto 13.10-1 Restos de material en cuneta.

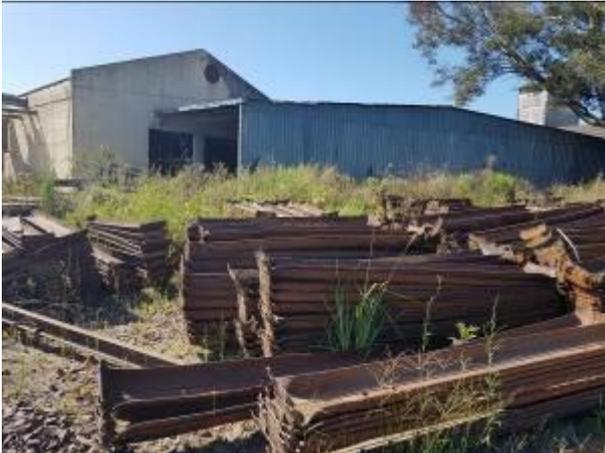
Foto 13.14-3 Estación Piedras Coloradas. Acopios sobre límite de terreno.

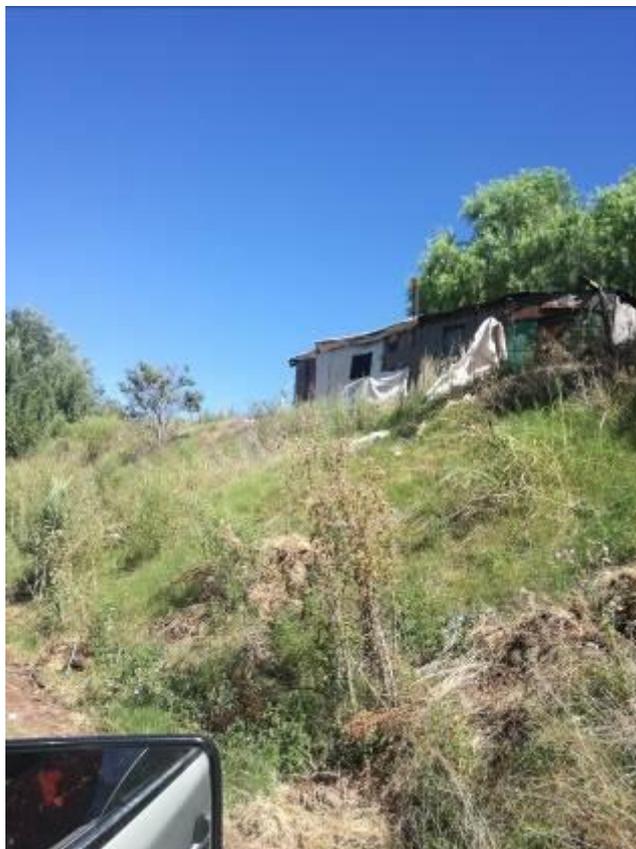
13.15 Vista 3 – Casas en Faja

Foto 13.15-1 Casas en faja.
