# INFORME DE AUDITORIA AMBIENTAL

**Obra:** 15/17 – Rehabilitación de Ruta 7, Tramo 122km500 - 149km000

**Empresa constructora:** TRAXPALCO S.A.

**Fecha auditoria:** 21/02/2019

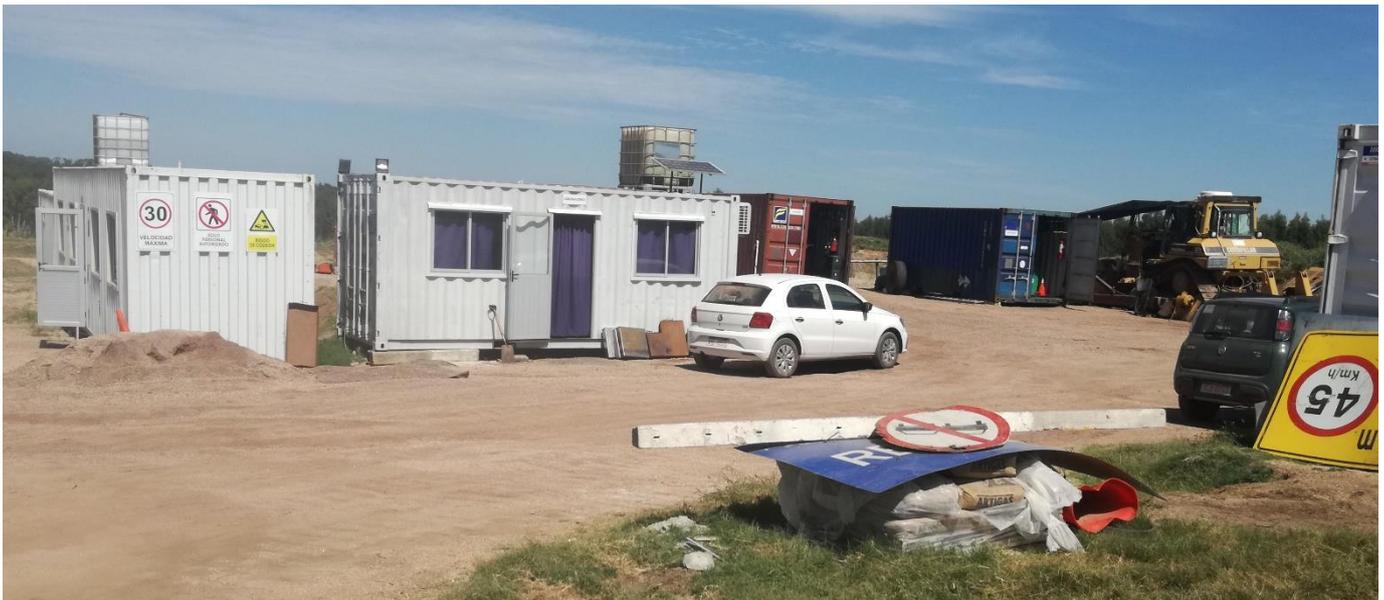
Foto 14.1-1 Obrador

Es a destacar el orden y limpieza de las instalaciones del obrador.

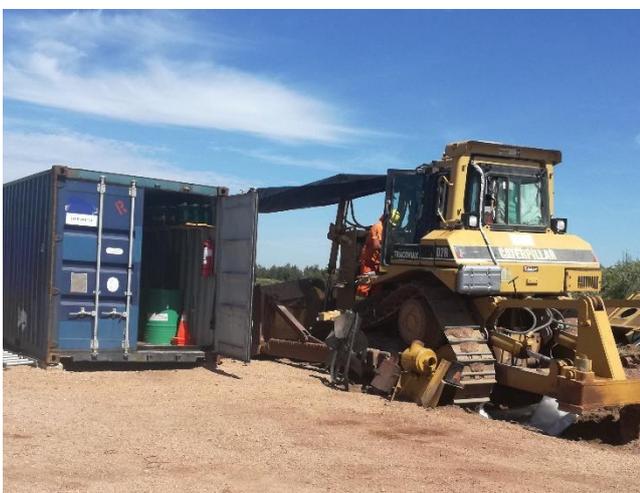
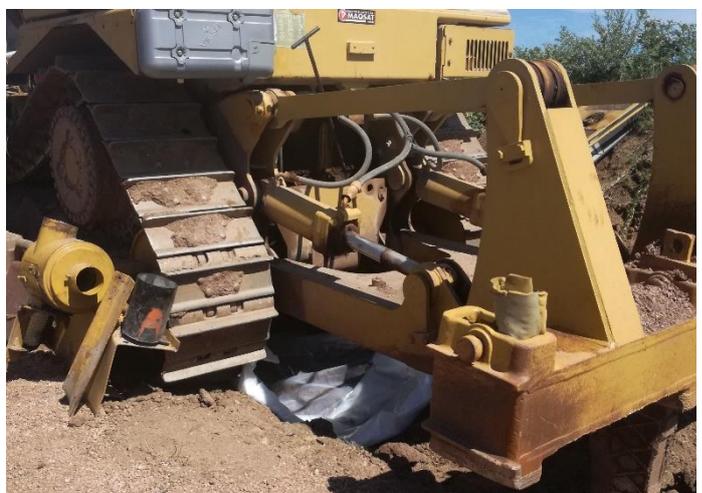
Fotos 14.1-2 Reparación de máquina con contención para posibles derrames

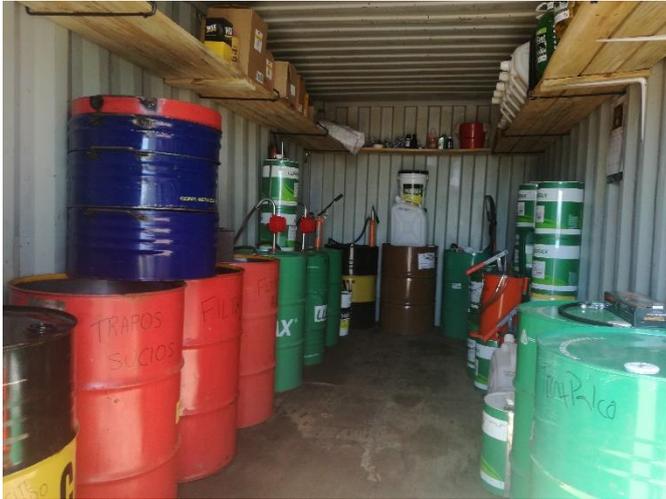
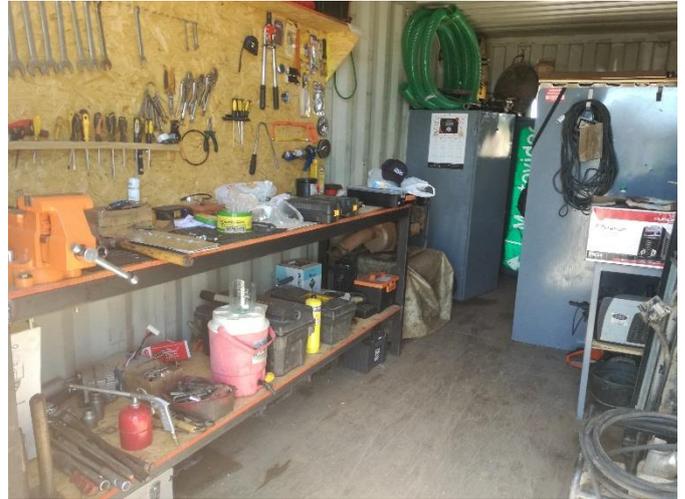
Fotos 14.1-3 Instalaciones del Obrador
