# INFORME DE AUDITORIA AMBIENTAL

**Obra:** 15/17 – Rehabilitación de Ruta 7, Tramo 122km500 - 149km000  
Tramo 314km000 – 339km000

**Empresa constructora:** TRAXPALCO S.A.

**Fecha auditoria:** 29/08/2019

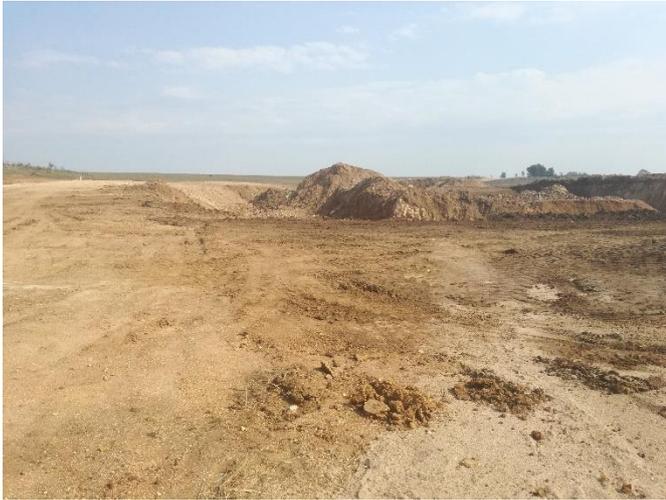
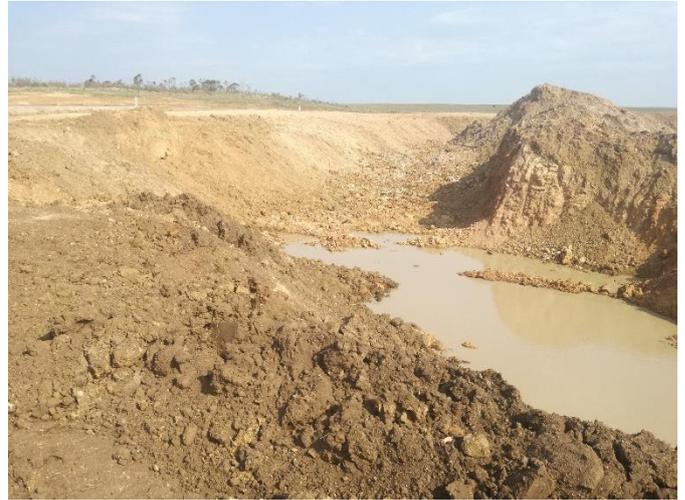
Ref.	Descripción	Requisito
1	El DEGAC – Dpto. de Gestión Ambiental y Calidad no dispone de la revisión del PGA – Plan de Gestión Ambiental correspondiente a la última ampliación del contrato ni de los ITGA – Informes de Gestión Ambiental.	8. Manual DNV May.98
2	Se ha extraído material de una cantera que se encuentra próxima al obrador, no se dispone de las autorizaciones pertinentes a esta operación.	13. Manual DNV May.98
3	No se ha presentado el PRA – Plan de Recuperación Ambiental.	10.4 Manual DNV May.98

Fotos 13.2-1 Vistas Cantera lindera a la ubicación del Obrador

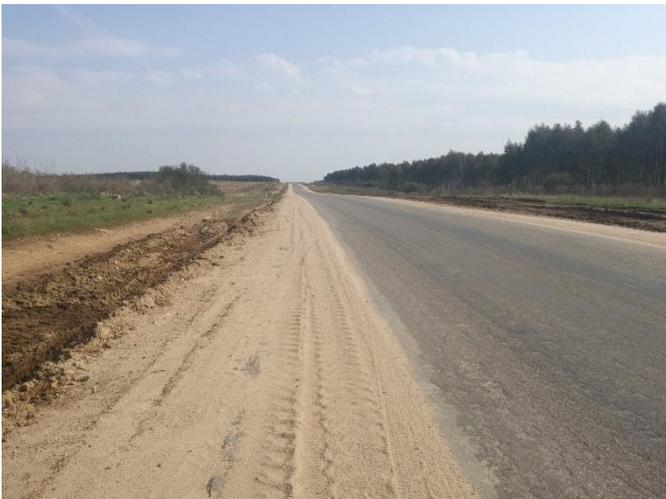
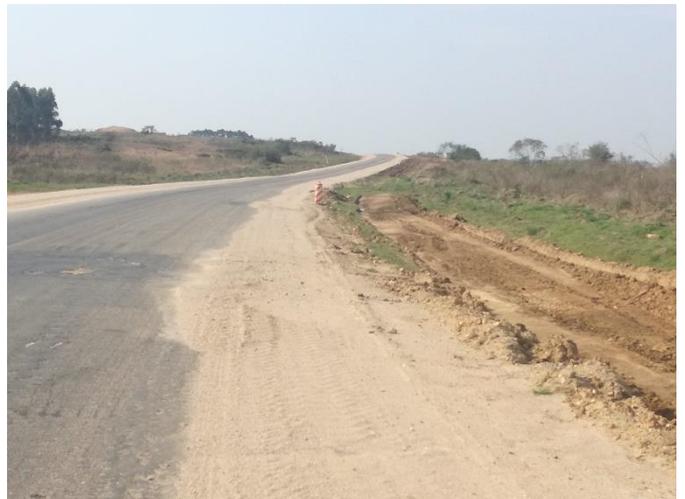
Fotos 13.3-1 Vta. - Recorrido tramo en obra
