INFORME DE AUDITORIA AMBIENTAL

Obra: 16 / 17 – Rehabilitación Ruta 7

Empresa constructora: MELITER S.A.

Fecha auditoria: 05/05/2020

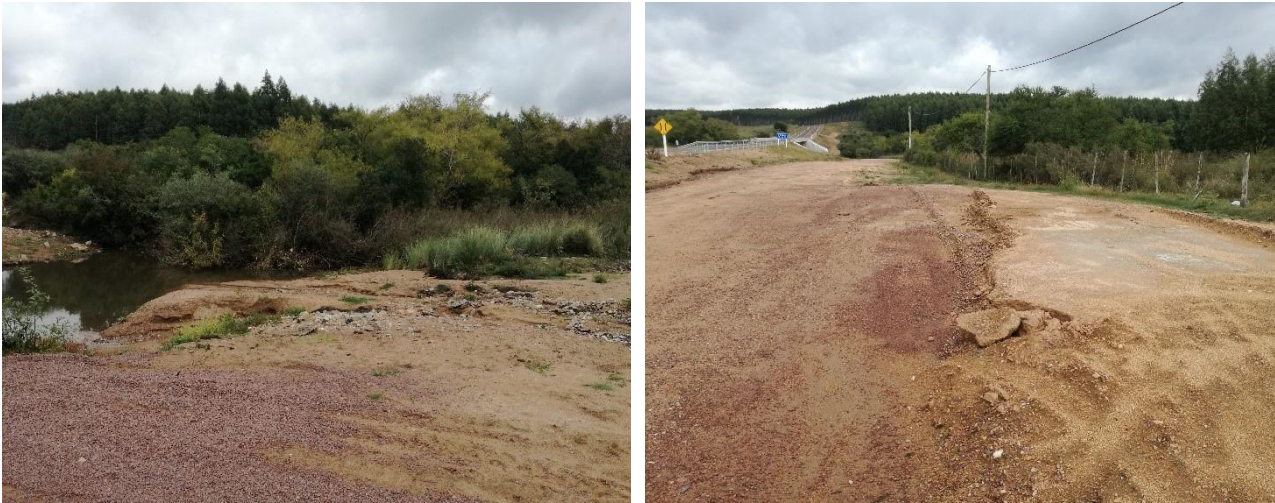
Ref.	Descripción	Requisito
1	<u>Predios donde estuvieron ubicados los obradores de los Puentes Ao. El Potrero y Ao. Paso Real de Mansavillagra.</u> No se ha descompactado el suelo ni se ha agregado suficiente suelo fértil para facilitar la revegetación.	Ítems. 7 y 11 PGA MELITER (05/07/19)
2	Vta.3 (Lat. 32°32'54.46"S, Long. 54°34'29.45"O) Alcantarilla con agua estancada.	Ítems. 7 y 11 PGA MELITER (05/07/19)
3	Acopios próximos a cruce de R26 y R7, zona urbana donde hay además instalaciones de esparcimiento de la localidad de Fray Marcos.	Ítem. 12 PGA MELITER (05/07/19)

Foto 13.1-1 Puente Arroyo El Potrero - Ruta 7

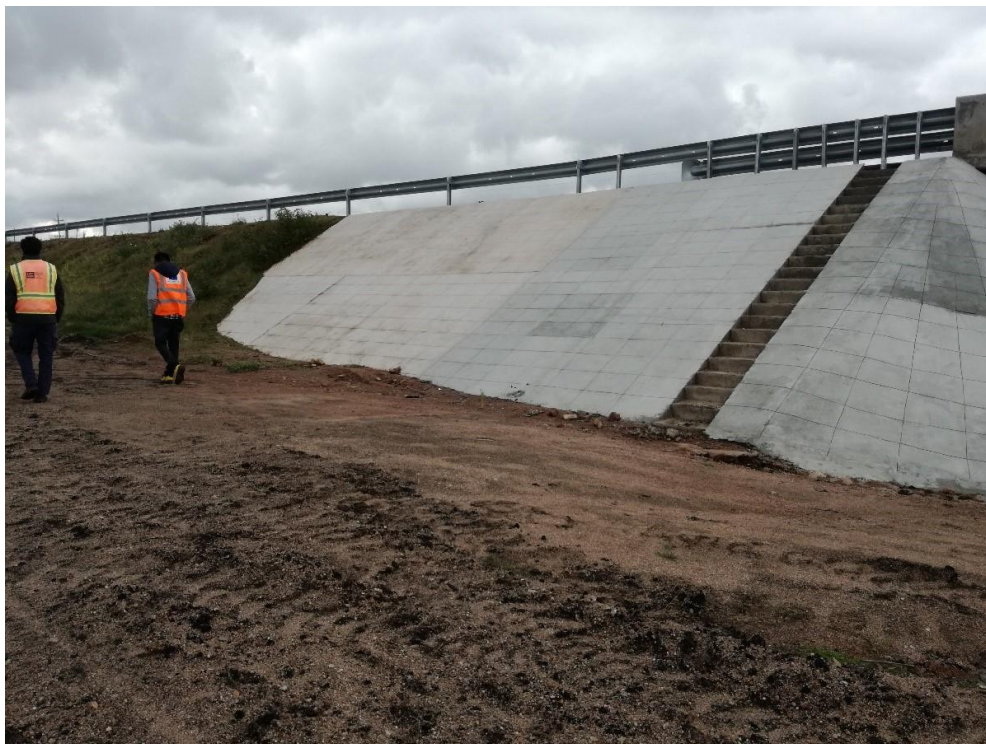
Foto 13.1-2 Puente Arroyo Paso Real de Mansavillagra - Ruta 7

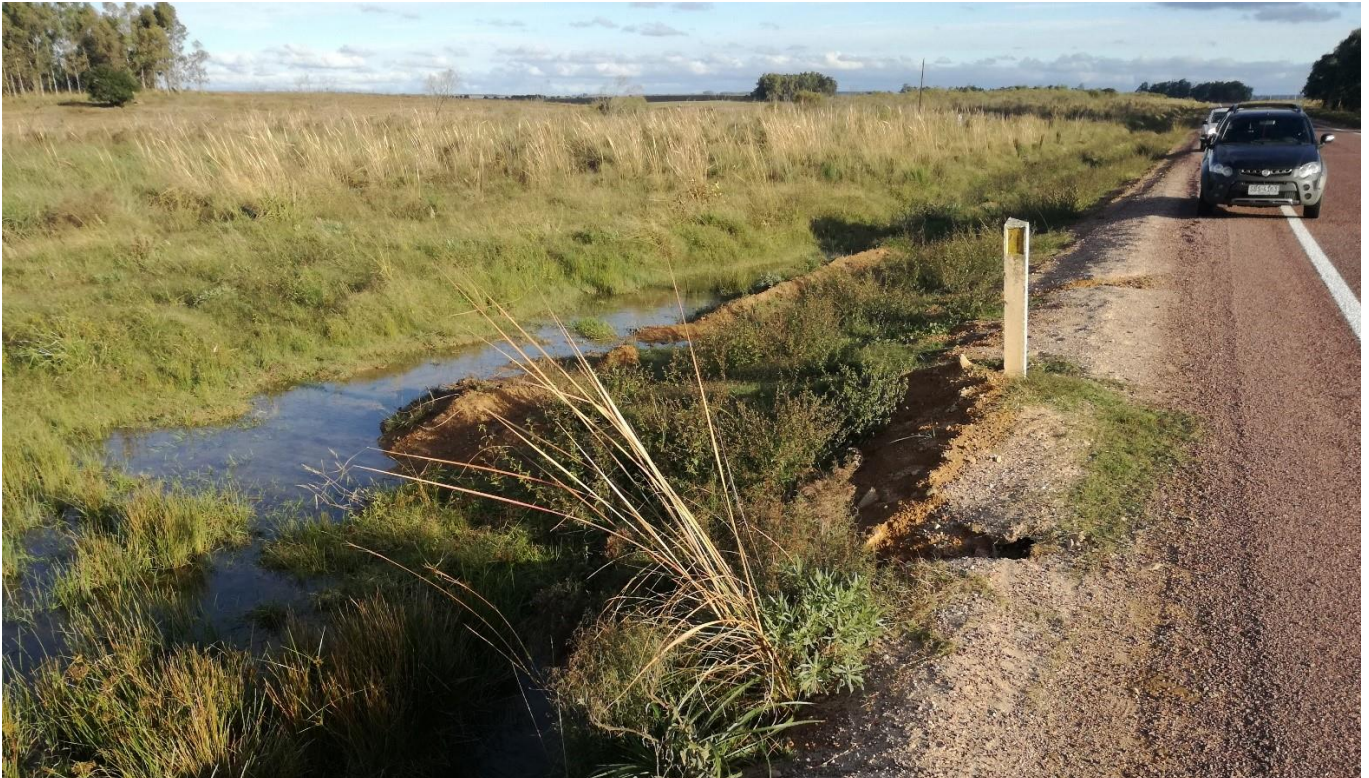
Foto 13.2-1 Vista.3 – Ruta 7 Agua estancada en alcantarilla

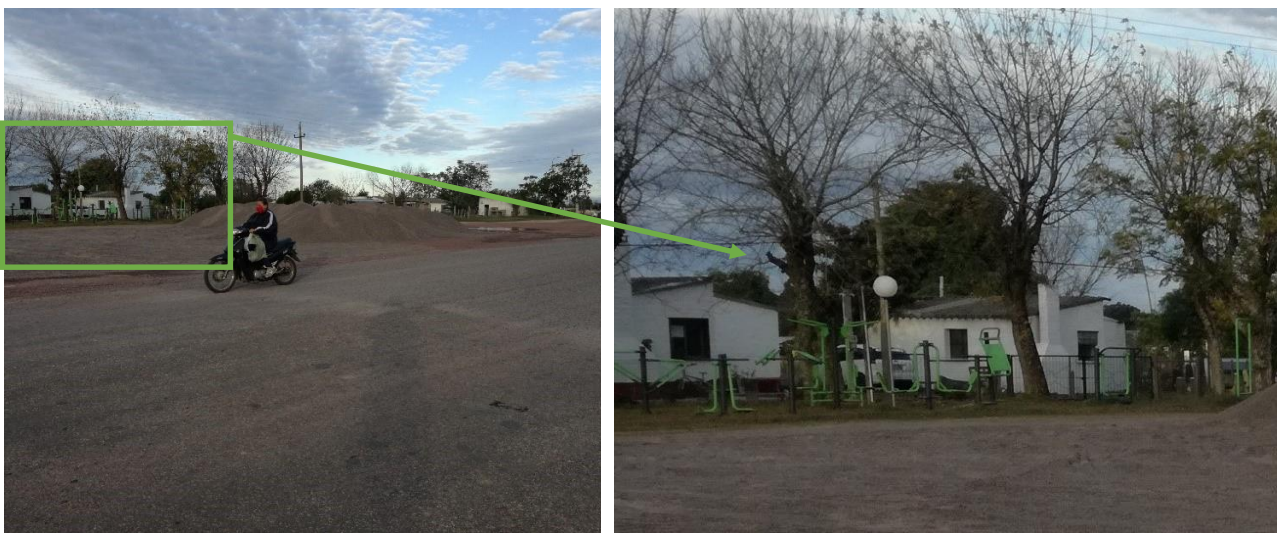
Foto 13.3-1 Acopios próximos a viviendas y aparatos públicos de gimnasia

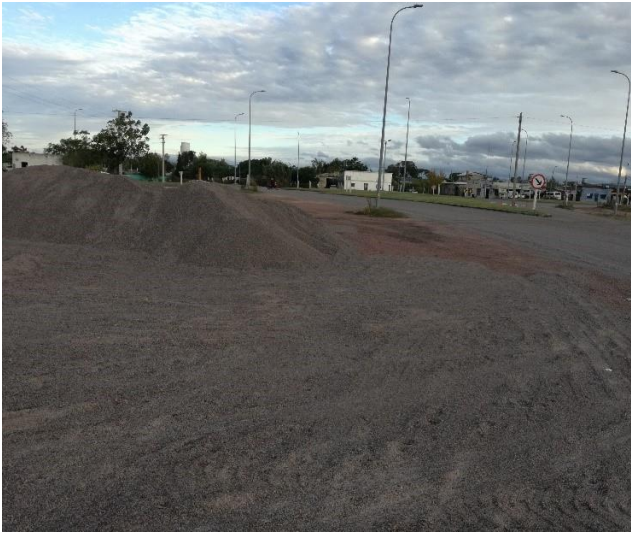
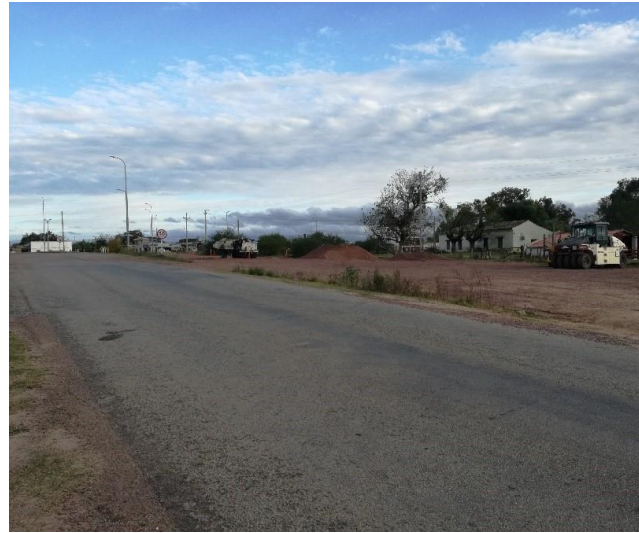
Foto 13.3-2 Acopios próximos al cruce de viviendas
