INFORME DE AUDITORIA AMBIENTAL

Obra: 16 / 17 – Rehabilitación Ruta 7 Tramo 149km500 - 179km000

Empresa constructora: MELITER S.A.

Fecha auditoria: 21/02/2019

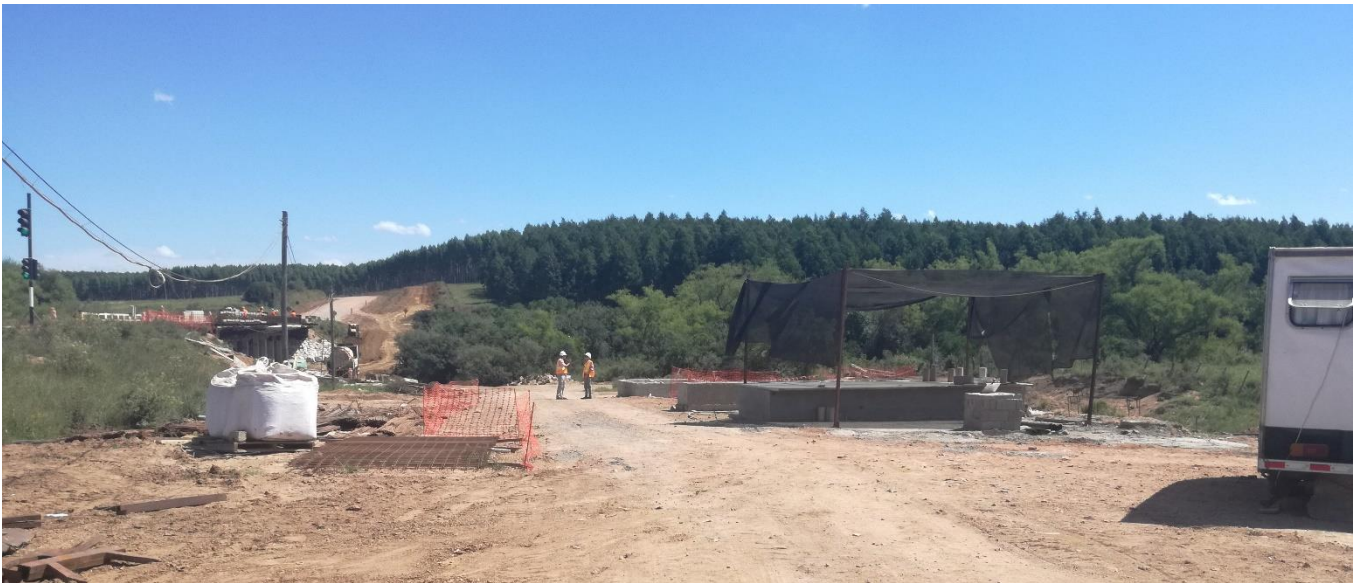
Ref.	Descripción	Requisito
1	El obrador de CIEMSA en Ruta 7 – Puente El Potrero se ha inundado dos veces y si bien se han corrido algunas estructuras muchas de ellas como por ejemplo las piletas de lavado de hormigón siguen instaladas en la zona inundable, también hay acopios de material en esa área del terreno.	9.8 Manual DNV May.98
2	Se encuentra desborde del pozo séptico construido para los baños, las aguas servidas se están escurriendo hacia el Arroyo El Potrero. Obrador de CIEMSA en Ruta 7 – Puente El Potrero.	10.2 Manual DNV May.98
3	En el Obrador de MELITER, la zona de acopio de tanques de asfalto no tiene un dique de contención adecuado.	10.3 Manual DNV May.98

13.1 No Conformidad 1 – Instalaciones en zona inundable Obrador Ao. El Potrero

Foto 13.1-1 Instalaciones y acopio en zona a donde ha llegado el agua en dos oportunidades.

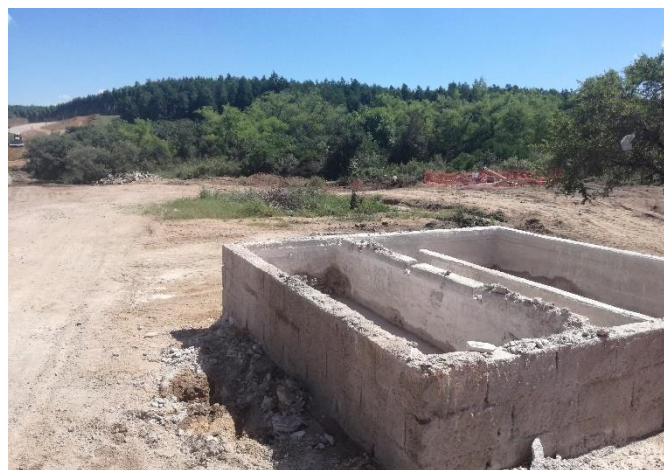
Fotos 13.1-2 Pileta de lavado de hormigón en zona inundable.

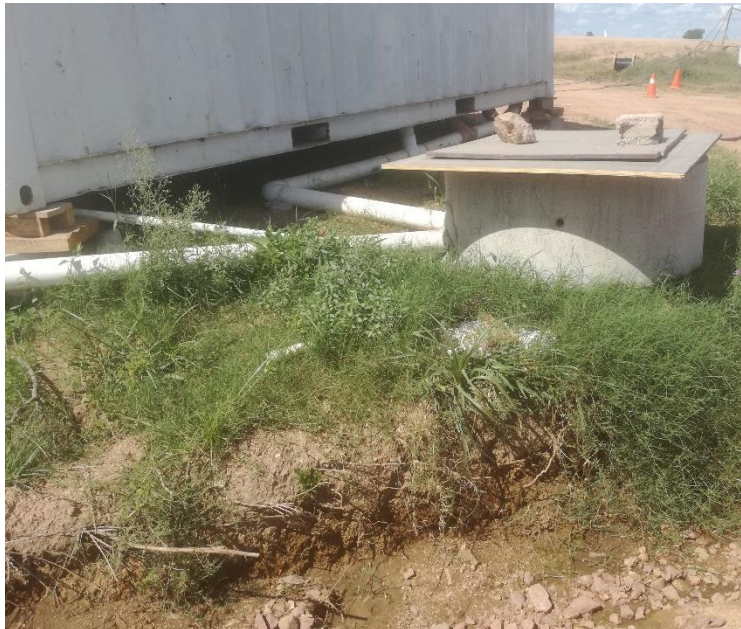
13.2 No Conformidad 2 – Desborde de pozo séptico Obrador Ao. Mansavillagra

Foto 13.2-1 Fosa séptica con pérdida.

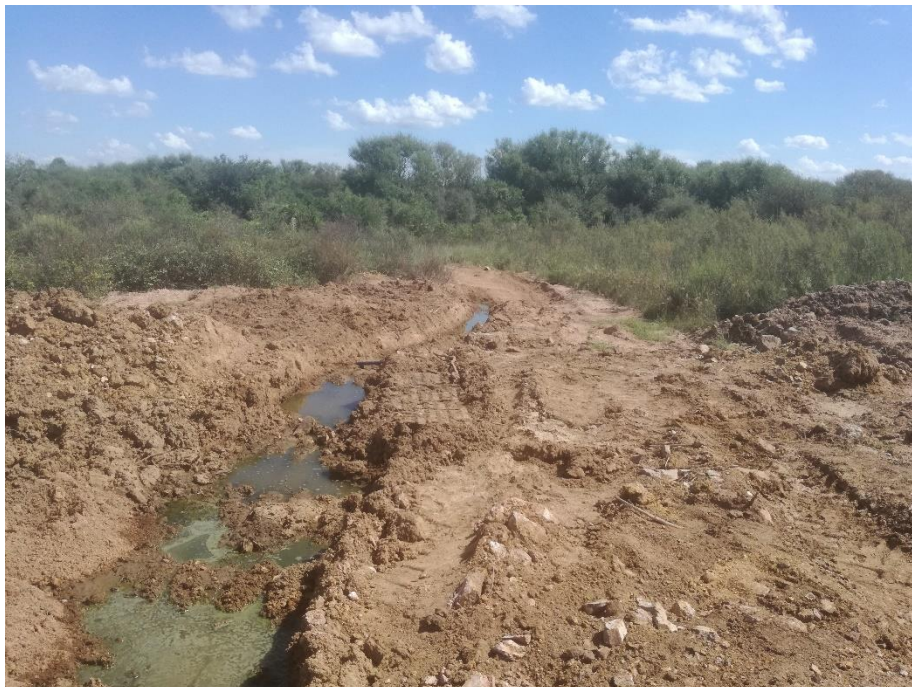
Foto 13.2-2 Derrame de aguas servidas hacia cauce del Ao. Paso Real de Mansavillagra

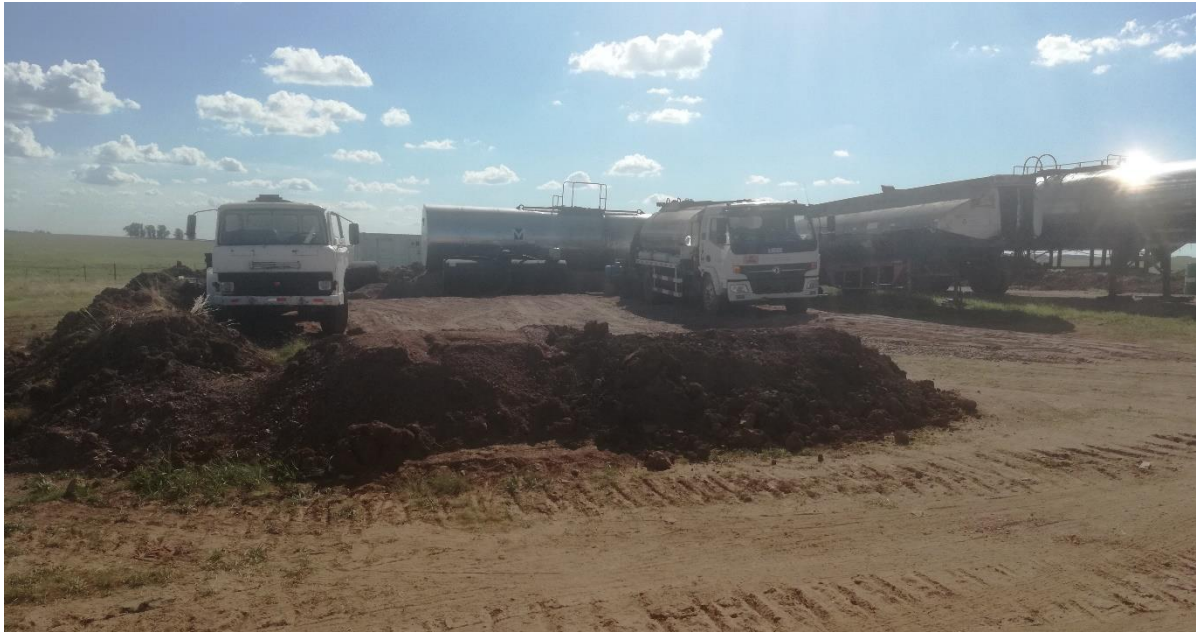
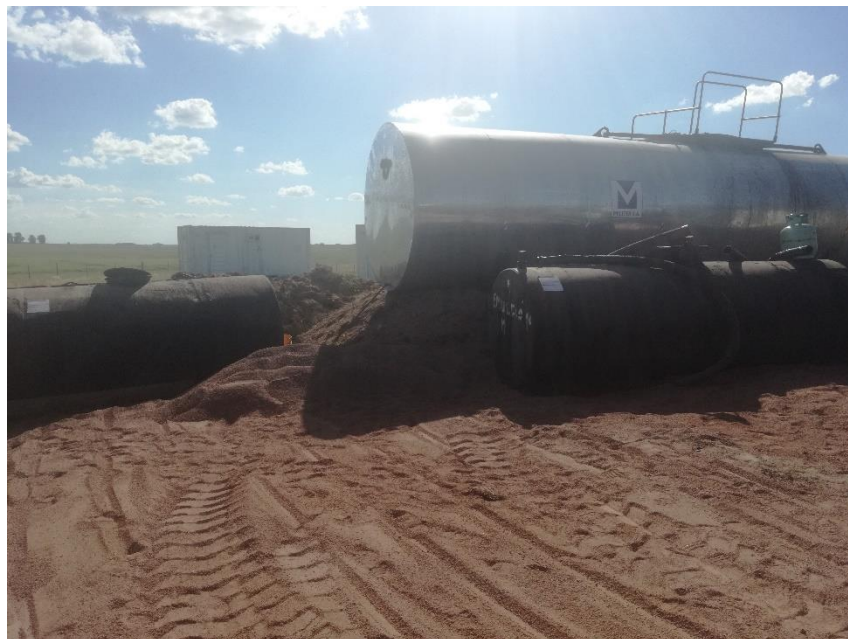
13.3 No Conformidad 3 – Tanques de asfalto en Obrador MELITER

Fotos 13.3-1 Tanques de asfalto con dique de contención inadecuado

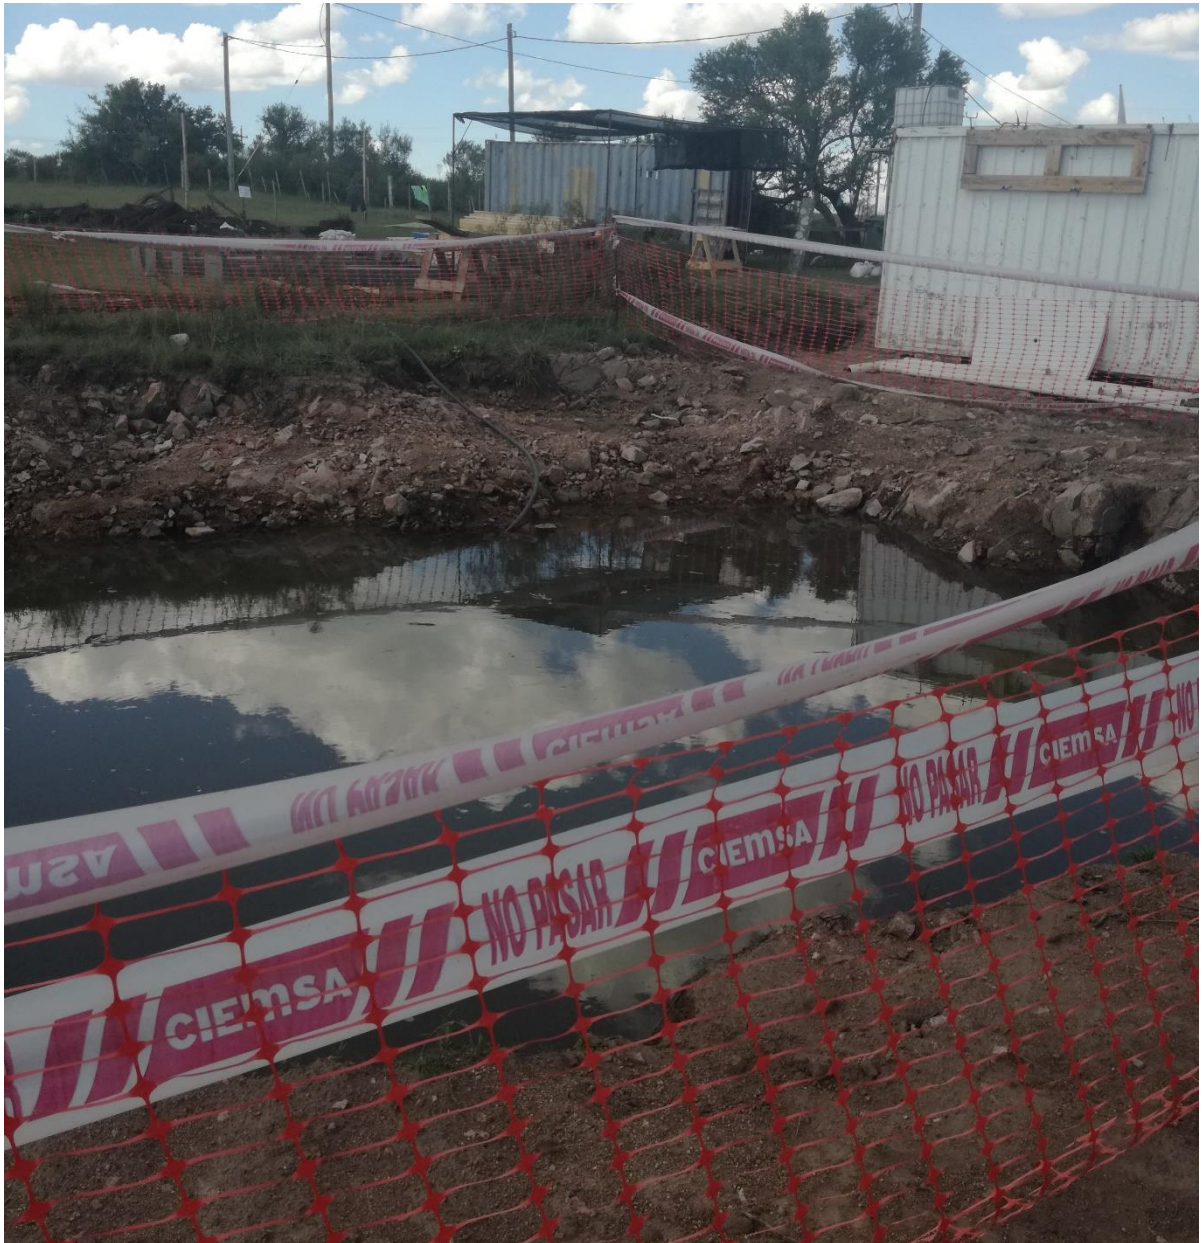
Ref.	Descripción	Requisito
1	El personal auditado de CIEMSA no dispone del Procedimiento de Identificación de Aspectos Ambientales PR-D01-04.	Ítem 7 del PGA de MELITER fechado 10/04/01 – Versión 01
2	Agua estancada en mal estado. Obrador de CIEMSA, Ruta 7 – Puente Ao. Paso Real de Mansavillagra.	Ítem 9 del PGA de MELITER fechado 10/04/01 – Versión 01

13.4 Observación 2 – Agua estancada en Obrador Ao. Paso Real de Mansavillagra

Foto 13.4-1 Fosa con agua estancada en mal estado.

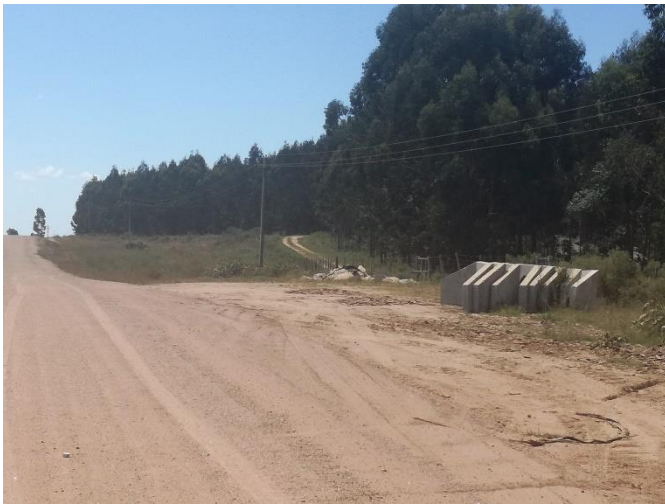
Foto 13.9-4 Acopio sobre faja Ruta 7
