INFORME DE AUDITORIA AMBIENTAL

Obra: 16 / 17 – Rehabilitación Ruta 7 Tramo 149km500 - 179km000

Empresa constructora: MELITER S.A.

Fecha auditoria: 29/08/2019

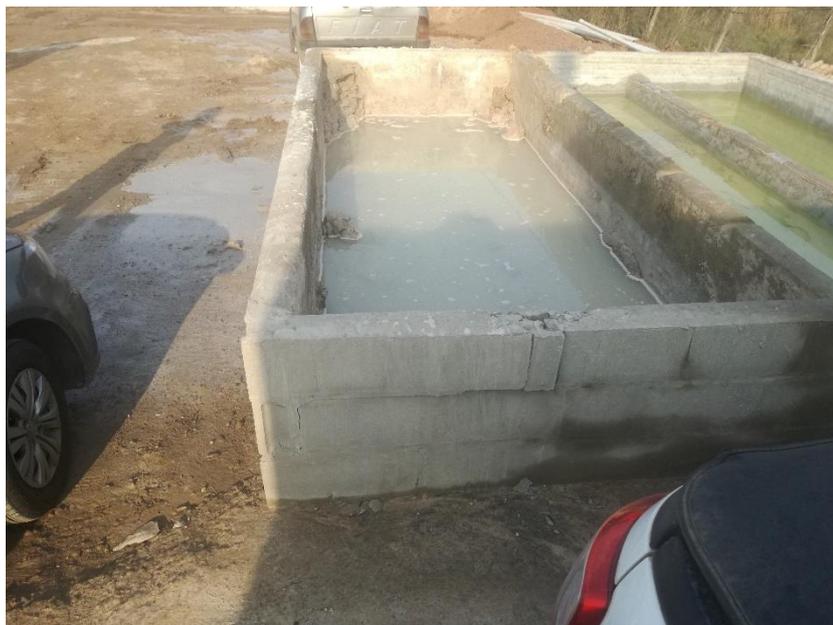
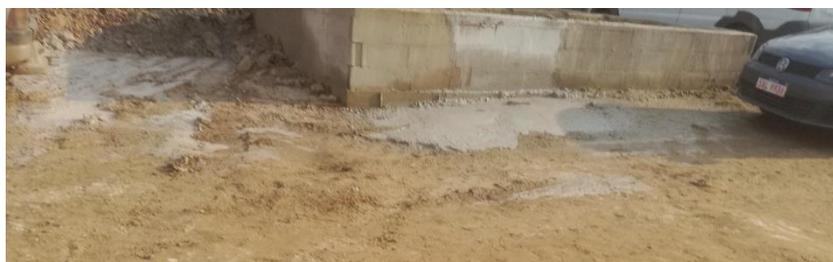
13.1 No Conformidad 3 – Derrame agua de lavado de piletas de hormigón

Ref.	Descripción	Requisito
1	No se ha comunicado ni en el PGA ni en el ITGA la participación de servicios tercerizados, no están establecidas las directrices para asegurar que los mismos cumplan los requisitos asumidos por MELIER en el PGA presentado.	8. Manual DNV May.98
2	No han sido enviados al DEGAC los PGA de las ampliaciones.	8. Manual DNV May.98
3	Derrame en torno a las piletas de lavado de hormigón en obrador de CIEMSA – Puente Arroyo. El Potrero.	9.3 Manual DNV May.98

Foto 13.1-1 Derrames en piletas de lavado de hormigón en Obrador de CIEMSA - Aº. El Potrero

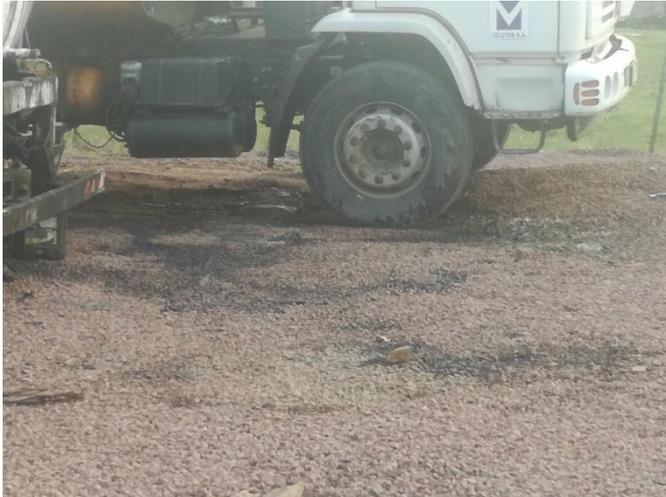
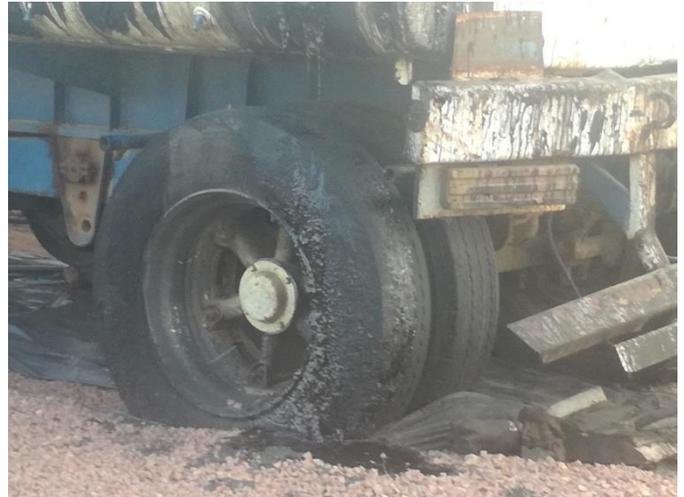
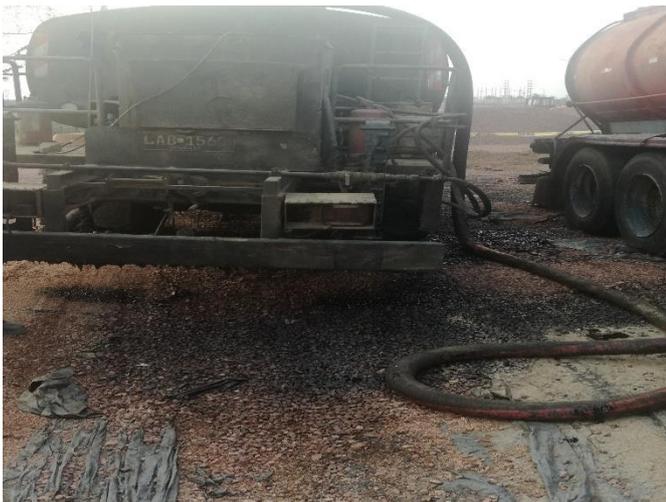
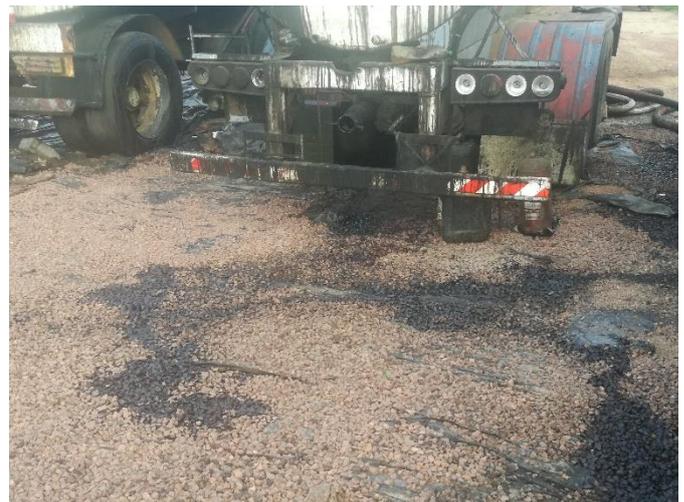
13.2 No Conformidad 4 – Derrames de asfalto

Ref.	Descripción	Requisito
4	En las Instalaciones de MELITER en Fraile Muerto se encuentran tanques de asfalto sin dique de contención y derrames en el entorno donde se desarrollan las tareas.	9.3 Manual DNV May.98

Foto 13.2-1 Derrames de asfalto en torno a tanques ubicados en las instalaciones de MELITER en Fraile Muerto

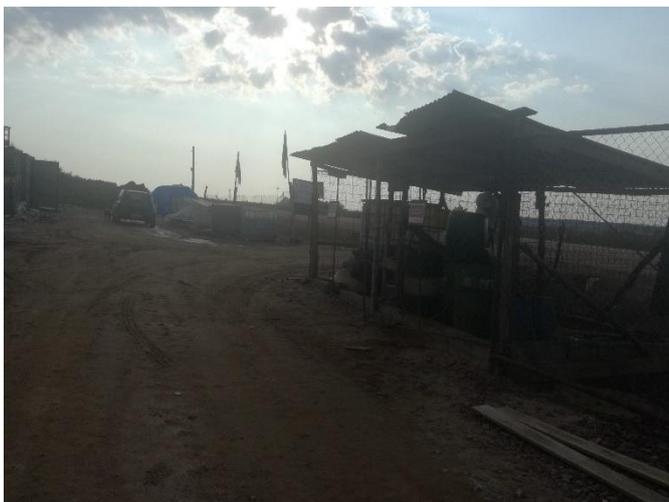
Foto 13.3-2 Obrador

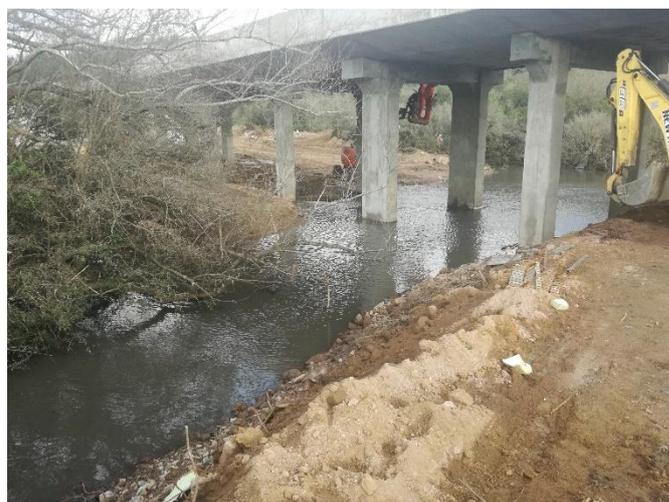
Foto 13.3-1 Puente. Aº. El Potrero

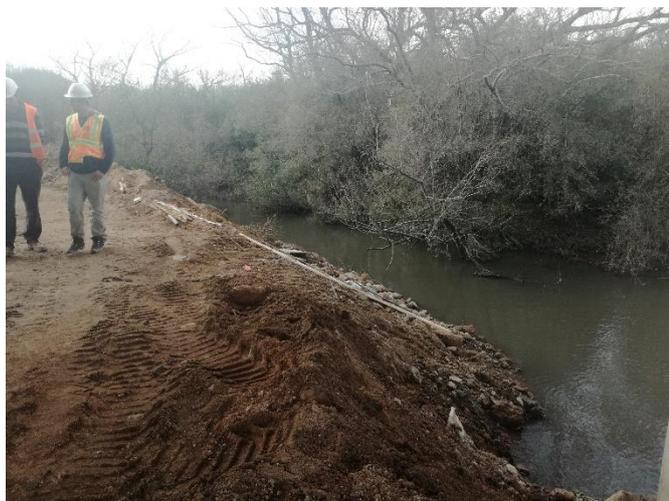
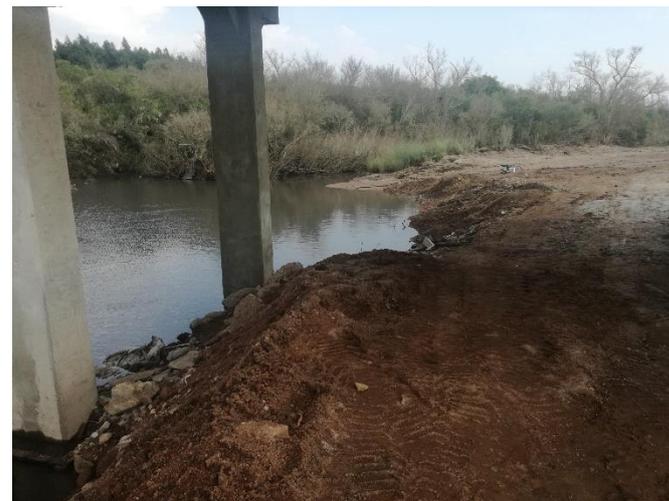
Foto 13.3-3 Vistas. Regularización de cauce Pte. Aº. El Potrero

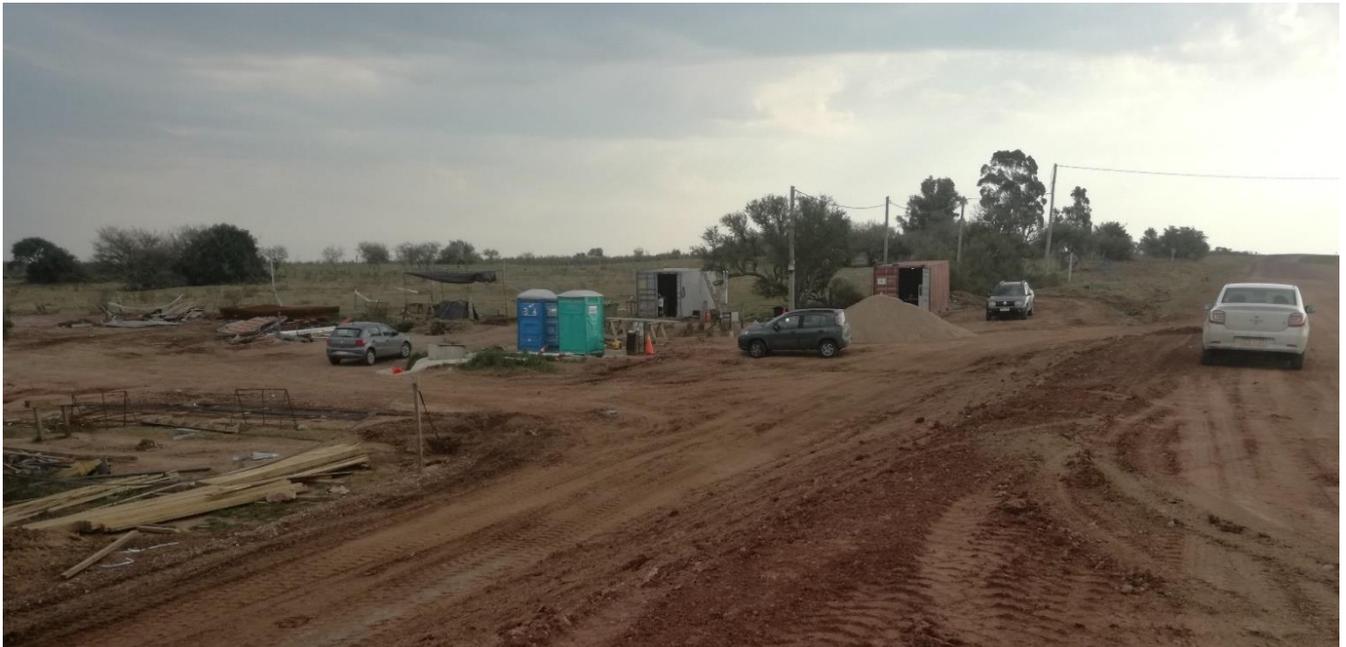
Foto 13.4-1 Etapa de retiro Obrador CIEMSA en Pte. Aº. Mansavillagra

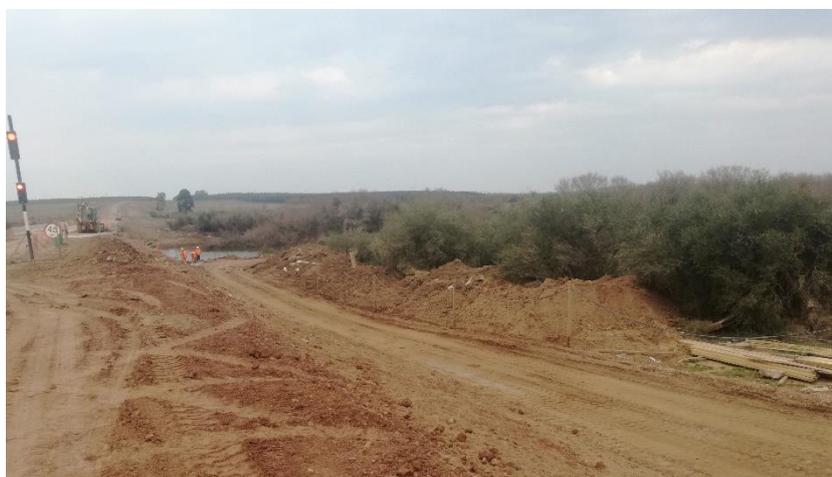
Foto 13.4-2 Obra en accesos Pte. Aº. Mansavillagra

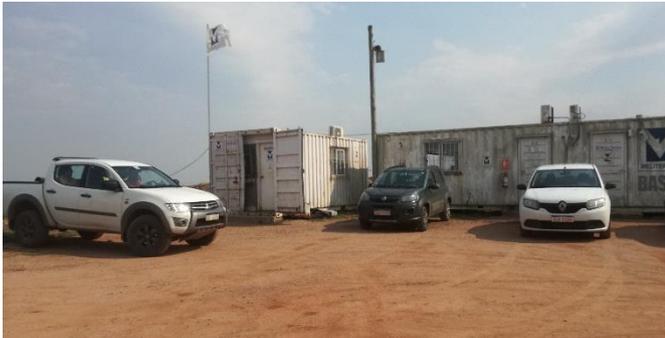
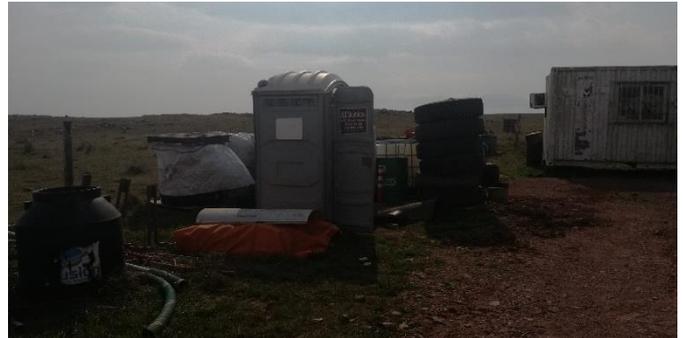
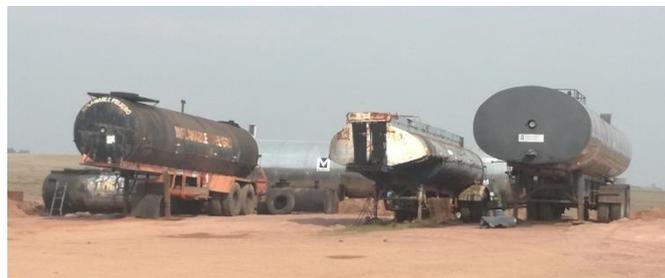
Foto 13.5-1 Vistas. Obrador MELITER - Ruta 7

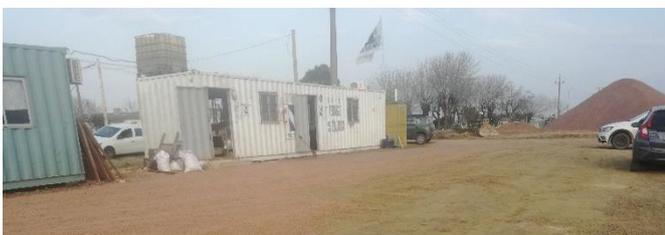
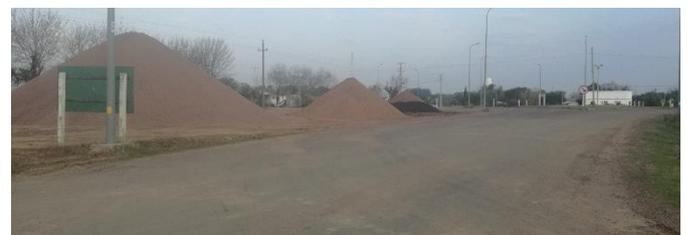
Foto 13.6-1 Vistas. Instalaciones MELITER - Fraile Muerto

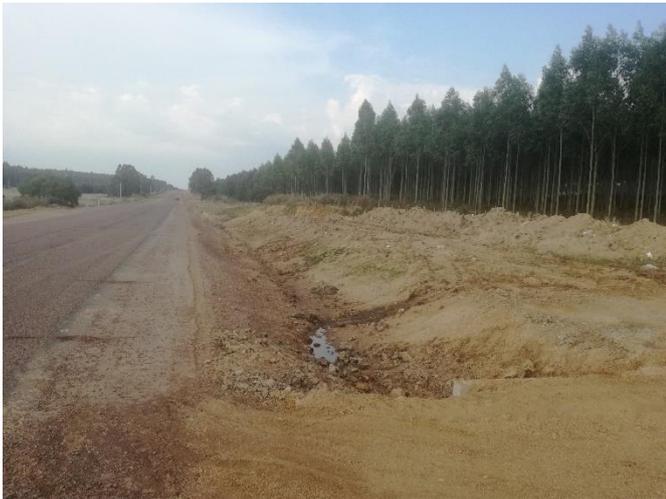
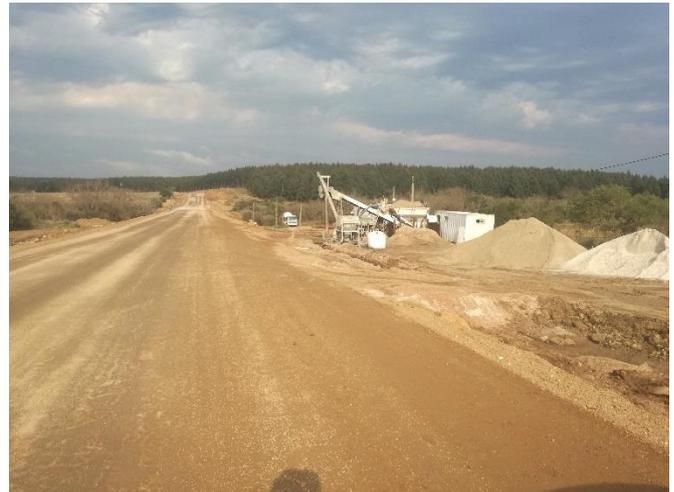
Foto 13.7-1 Vistas. Tramo Contrato inicial

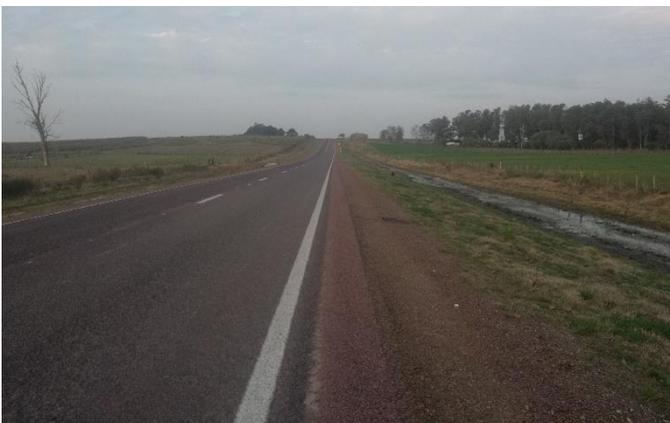
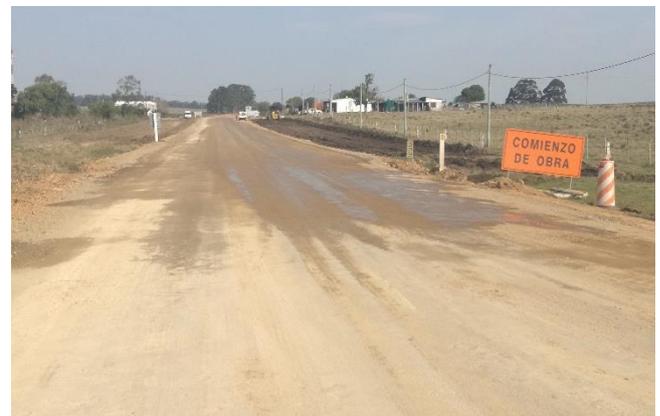
Foto 13.7-2 Vistas. Tramos Ampliaciones 1 y 2
