INFORME DE AUDITORIA AMBIENTAL

Obra: 18/12: Rehabilitación y Mantenimiento Circuito Durazno

Empresa constructora: VIALSERV S.A.

Fecha auditoría: 20/06/2019

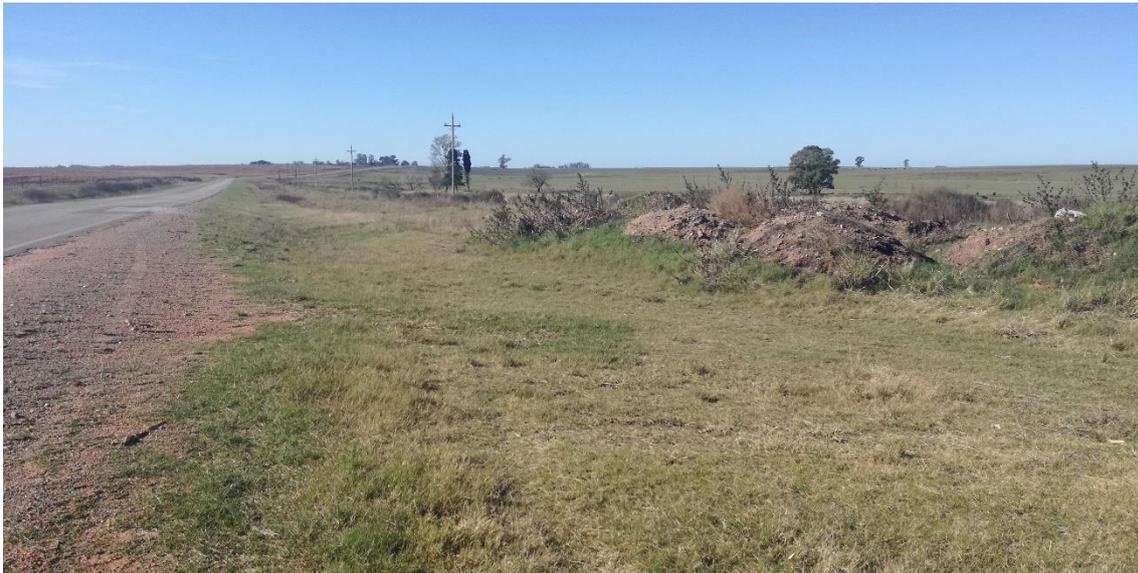
13.1 No Conformidad 2 – Vta. 4 (Lat. 33°10'26.92"S, Long. 55°53'10.05"O)

Ref.	Descripción	Requisito
1	El PGA no ha sido revisado según los cambios del alcance del contrato y no se han presentado ITGA.	8.2 y 8.3 del Manual Ambiental DNV May.98
2	Ruta 19 – Vta.4 (Lat. 33°10'26.92"S, Long. 55°53'10.05"O) Acopio de material en faja, presenta evidencias de que hace ya mucho tiempo está allí (no es un acopio temporal para uso en frentes de trabajo).	12.1 del Manual Ambiental DNV May.98

Foto 13.1-1 Material del bacheo que ha quedado en la faja

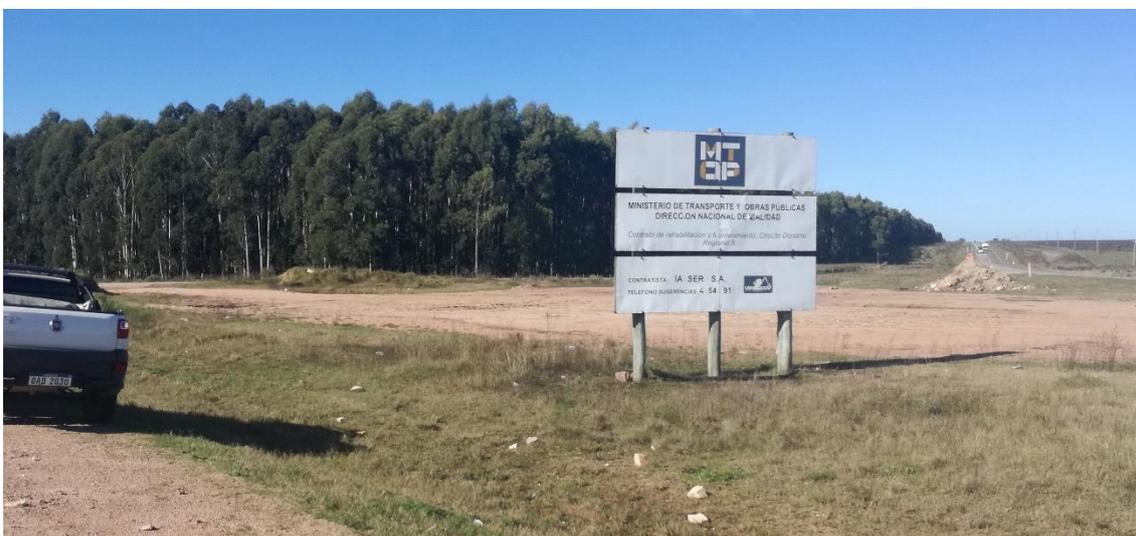
En Ruta 14 – Ruta 16 hay un área que se ha usado para acopios y dónde se generan residuos pues varios vehículos la usan de zona de descanso. No está claro a que contrato corresponde esta área si al contrato de Ruta 14 o al contrato de Ruta 19. Es necesario definir esta situación para poder definir responsabilidades, durante la auditoría se observan acopios de hace mucho tiempo y residuos. Ver Foto 13.2-1 Vta. 1.

Foto 13.2-1 Vta.1 Ruta 19 - Ruta 14

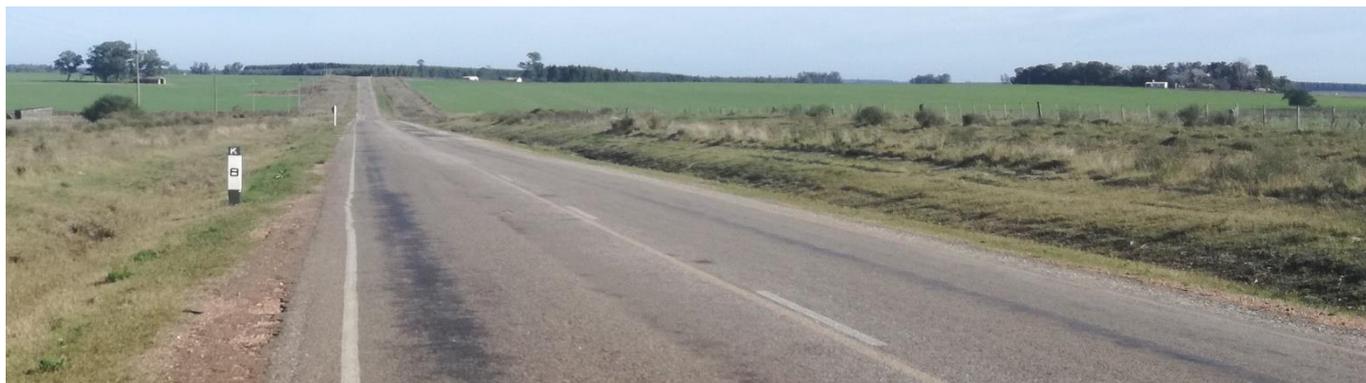
Foto 13.2-3 Vta. 3 Tramo terminado.

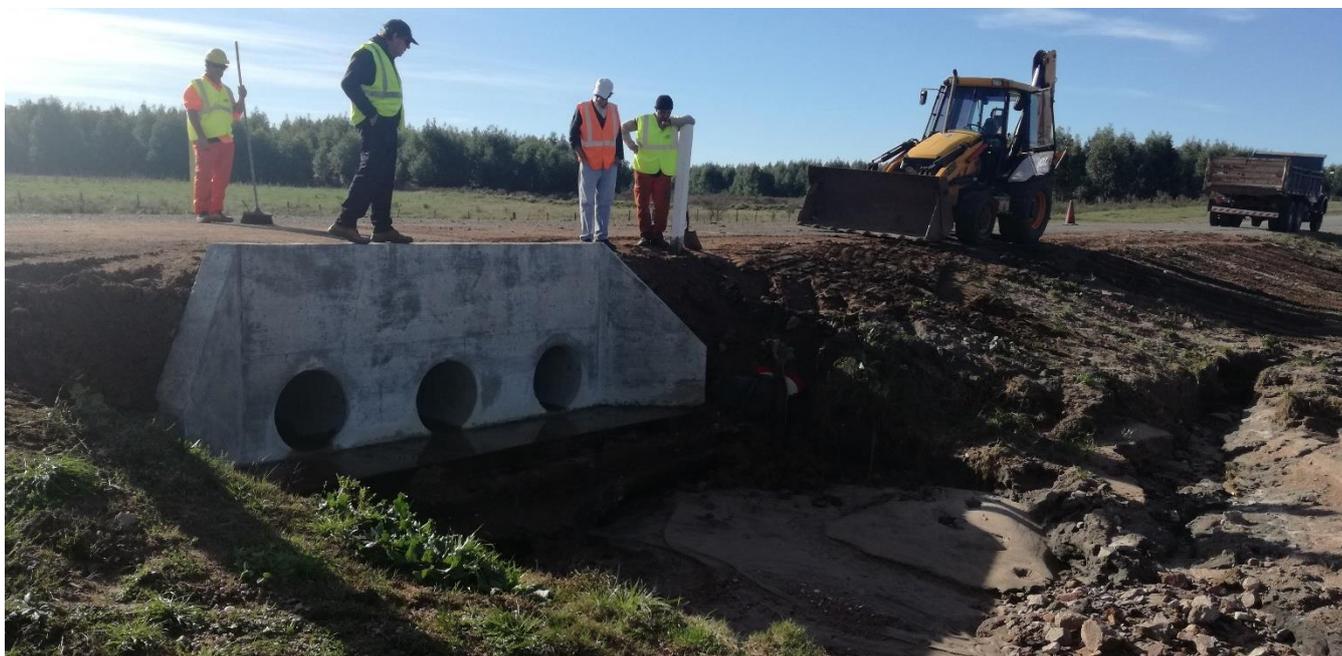
Foto 13.2-4 Vta.5 Rectificado erosión en alcantarilla

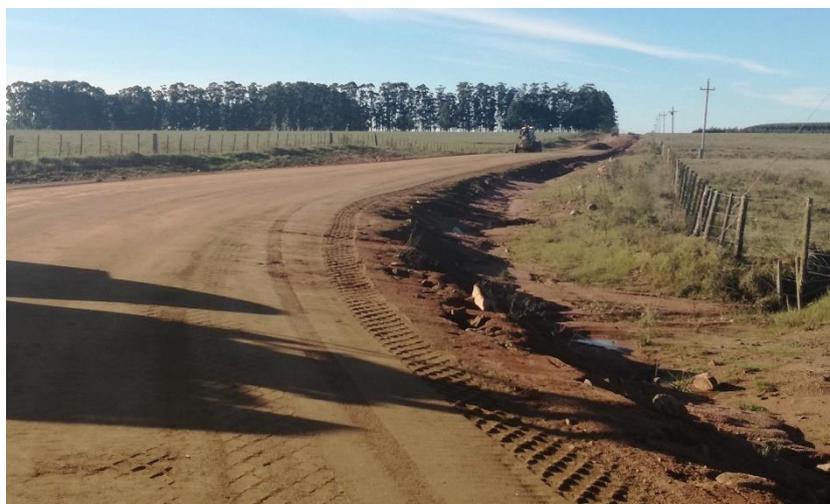
Foto 13.2-8 Vta. 9 Frente de Obra

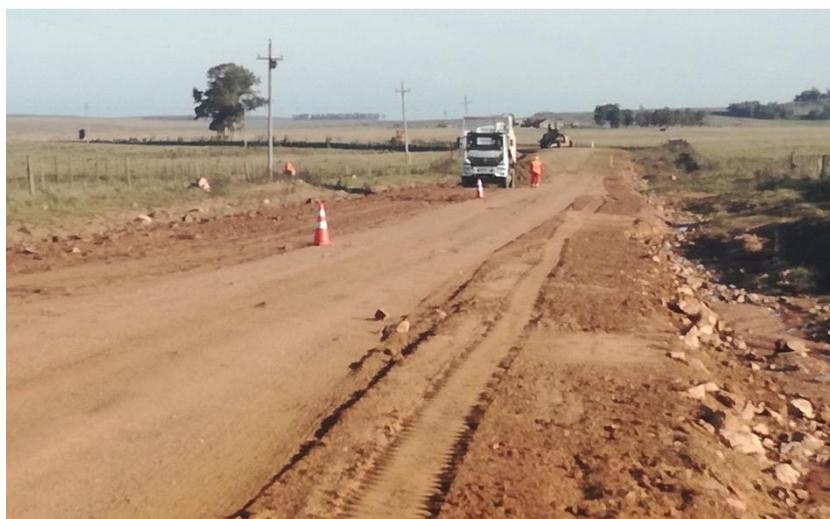
Foto 13.2-9 Vta. 10 Frente de Obra
