# INFORME DE AUDITORIA AMBIENTAL

**Obra:** 18 / 17 – Rehabilitación Ruta 7 Tramo 179km500 - 204km000

**Empresa constructora:** COLIER S.A.

**Fecha auditoria:** 21/02/2019

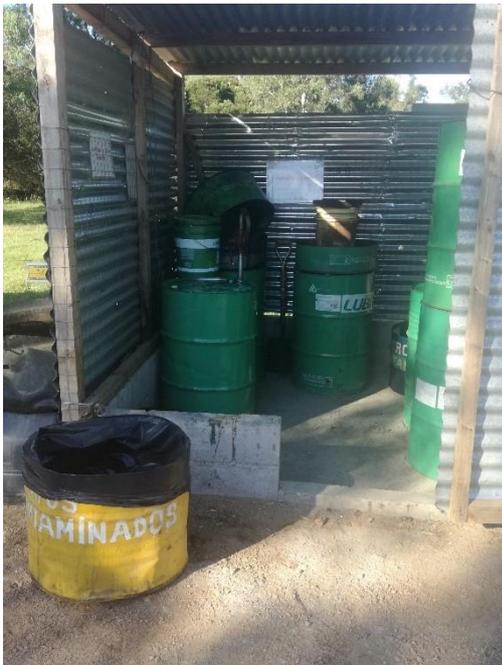
Figura 14.1-1 Depósito de combustible en obrador

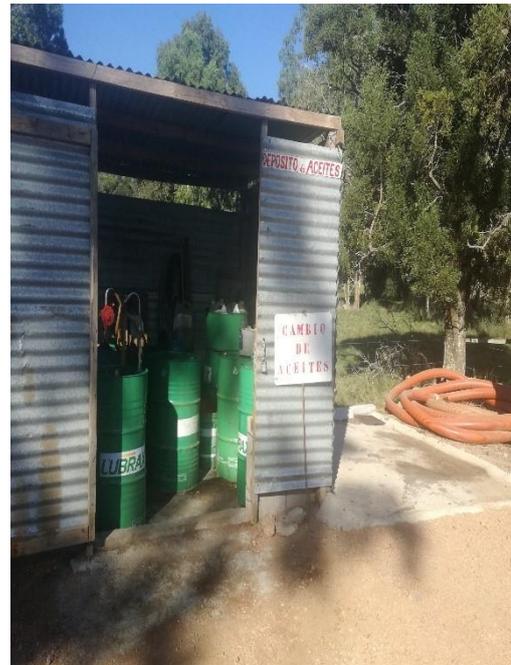
Figura 14.1-2 Local de cambio de aceite en obrador

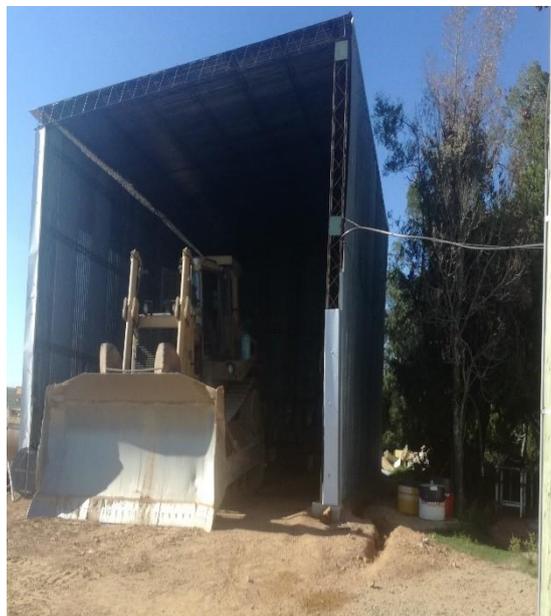
Figura 14.1-3 Maquinaria en obrador

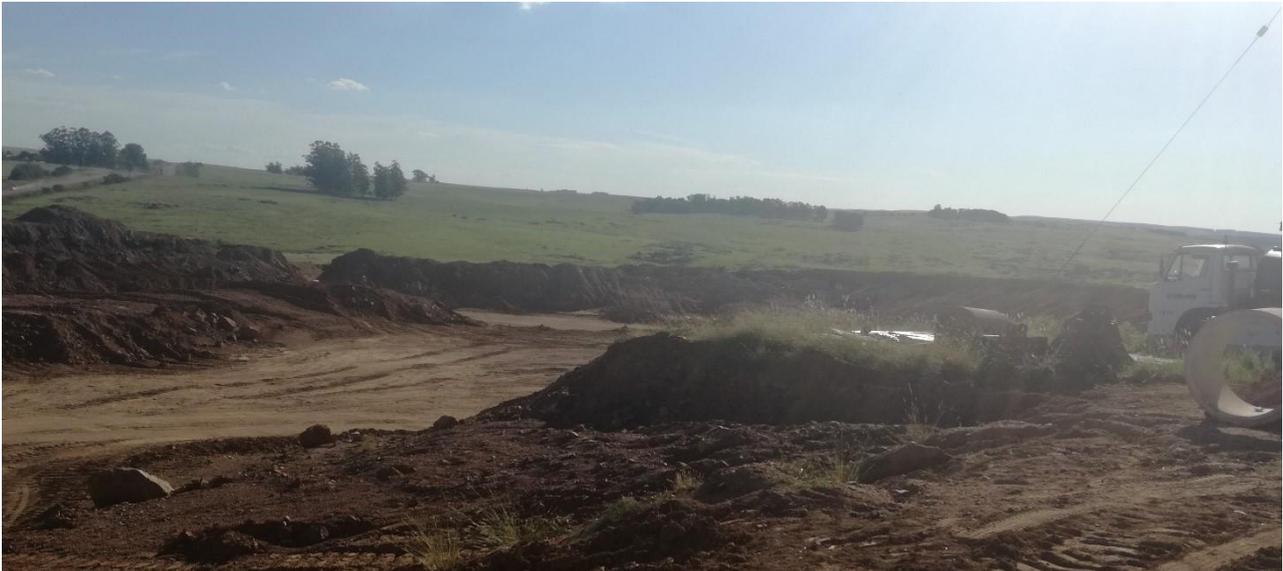
Figura 14.2-1 Vista cantera

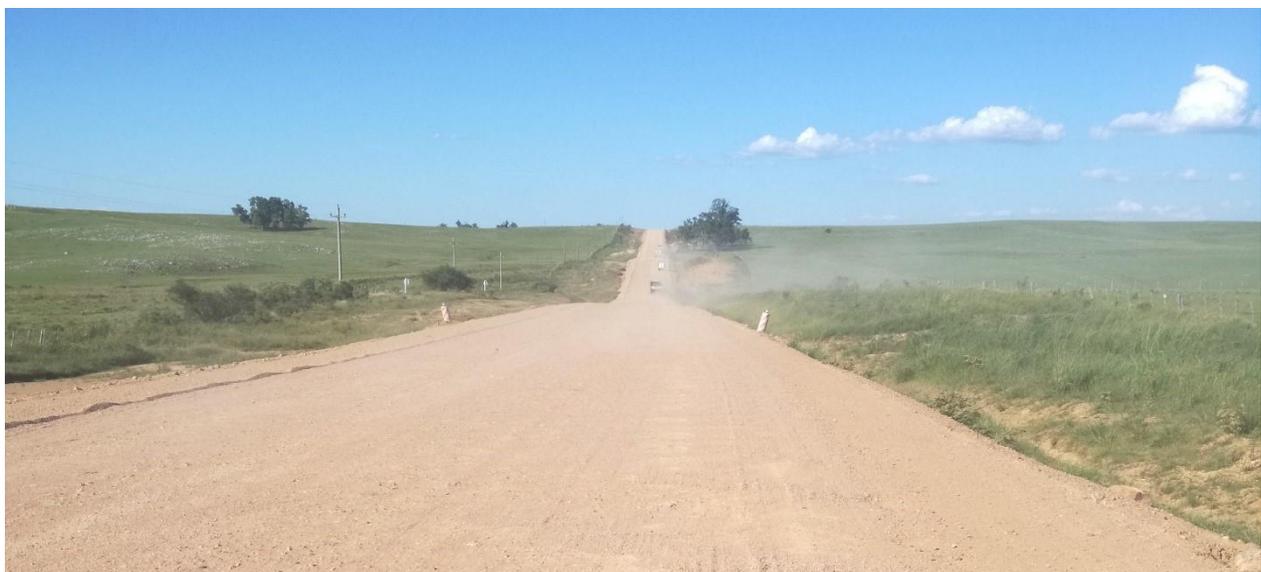
Figura 14.3-1 Vista tramo en obra
