INFORME DE AUDITORIA AMBIENTAL

Obra: 30/14 –Ruta N°21 tramo: Nueva Palmira – Ruta N°2 y
Ruta N°24 tramo: Ruta N°2 – Ruta N°3

Empresa constructora: Consorcio PPP – Rutas del Litoral S.A.
(SACYR CONSTRUCCIÓN S.A., GRINOR S.A.)

Fecha auditoria: 21y22/11/2019

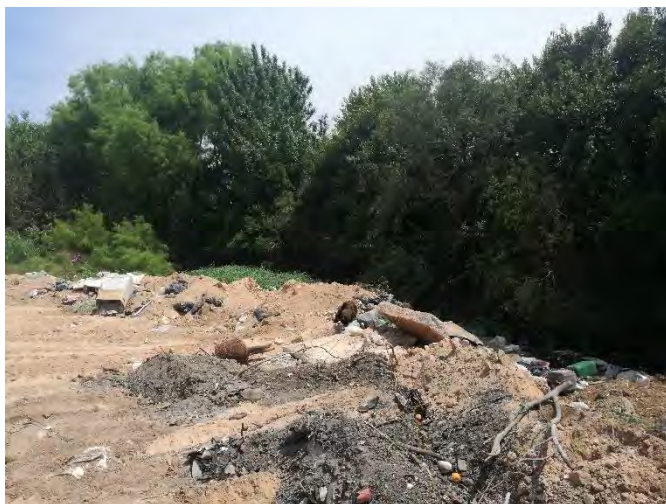
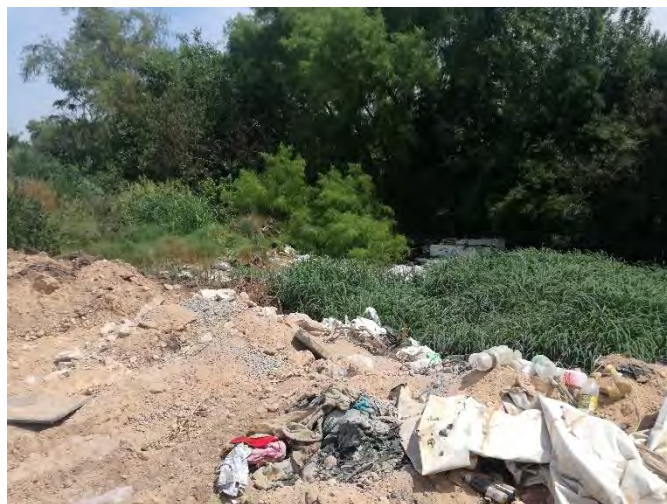
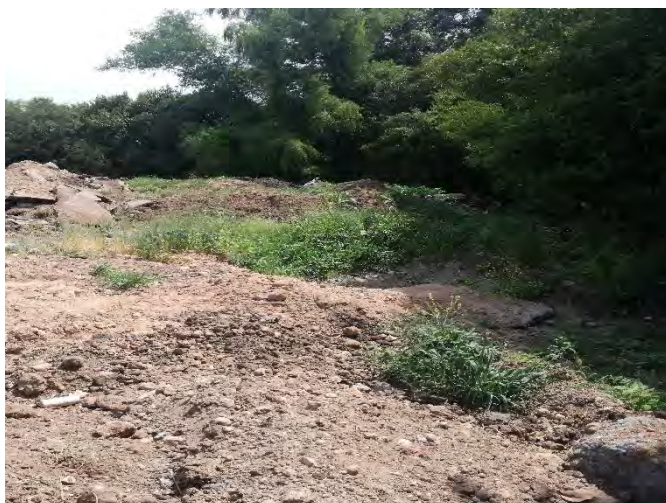
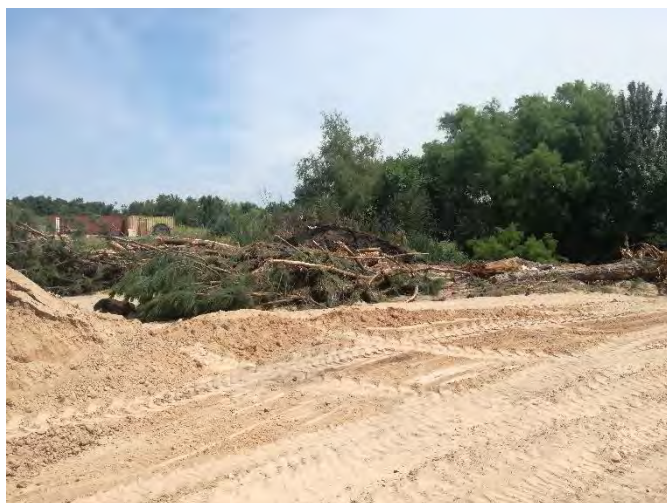
13.1 No Conformidad 1 – Agua estancada y basural en Obrador ubicado en Cno. del Medio

Foto 13.1-1 Basural en predio del obrador ubicado en el Cno. del Medio, Nueva Palmira.

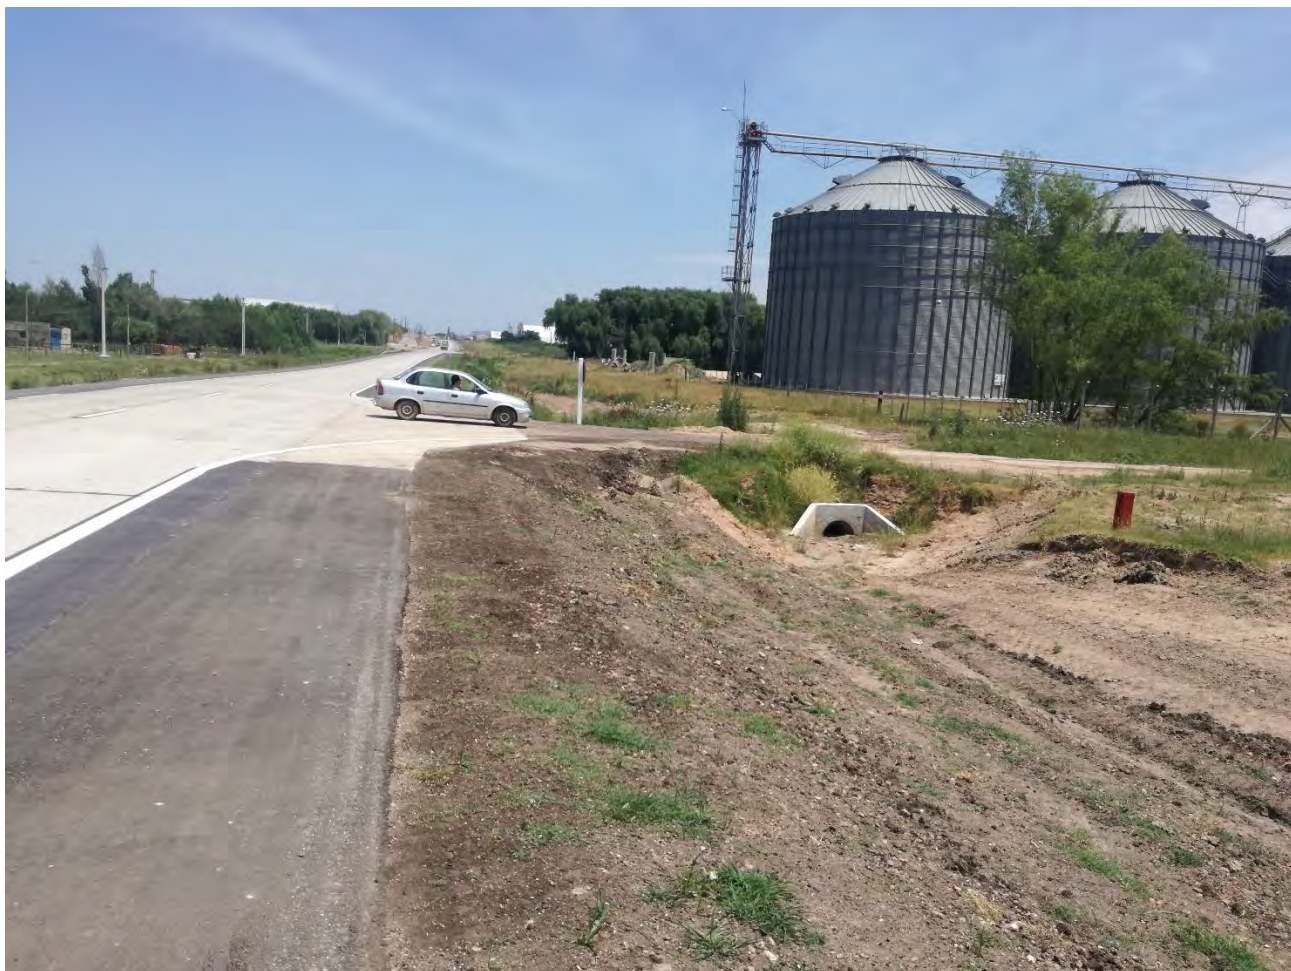
13.2 No Conformidad 2 – Alcantarillas obstruidas en recorrido By Pass

Foto 13.2-1 Vta.3 Alcantarilla obstruida

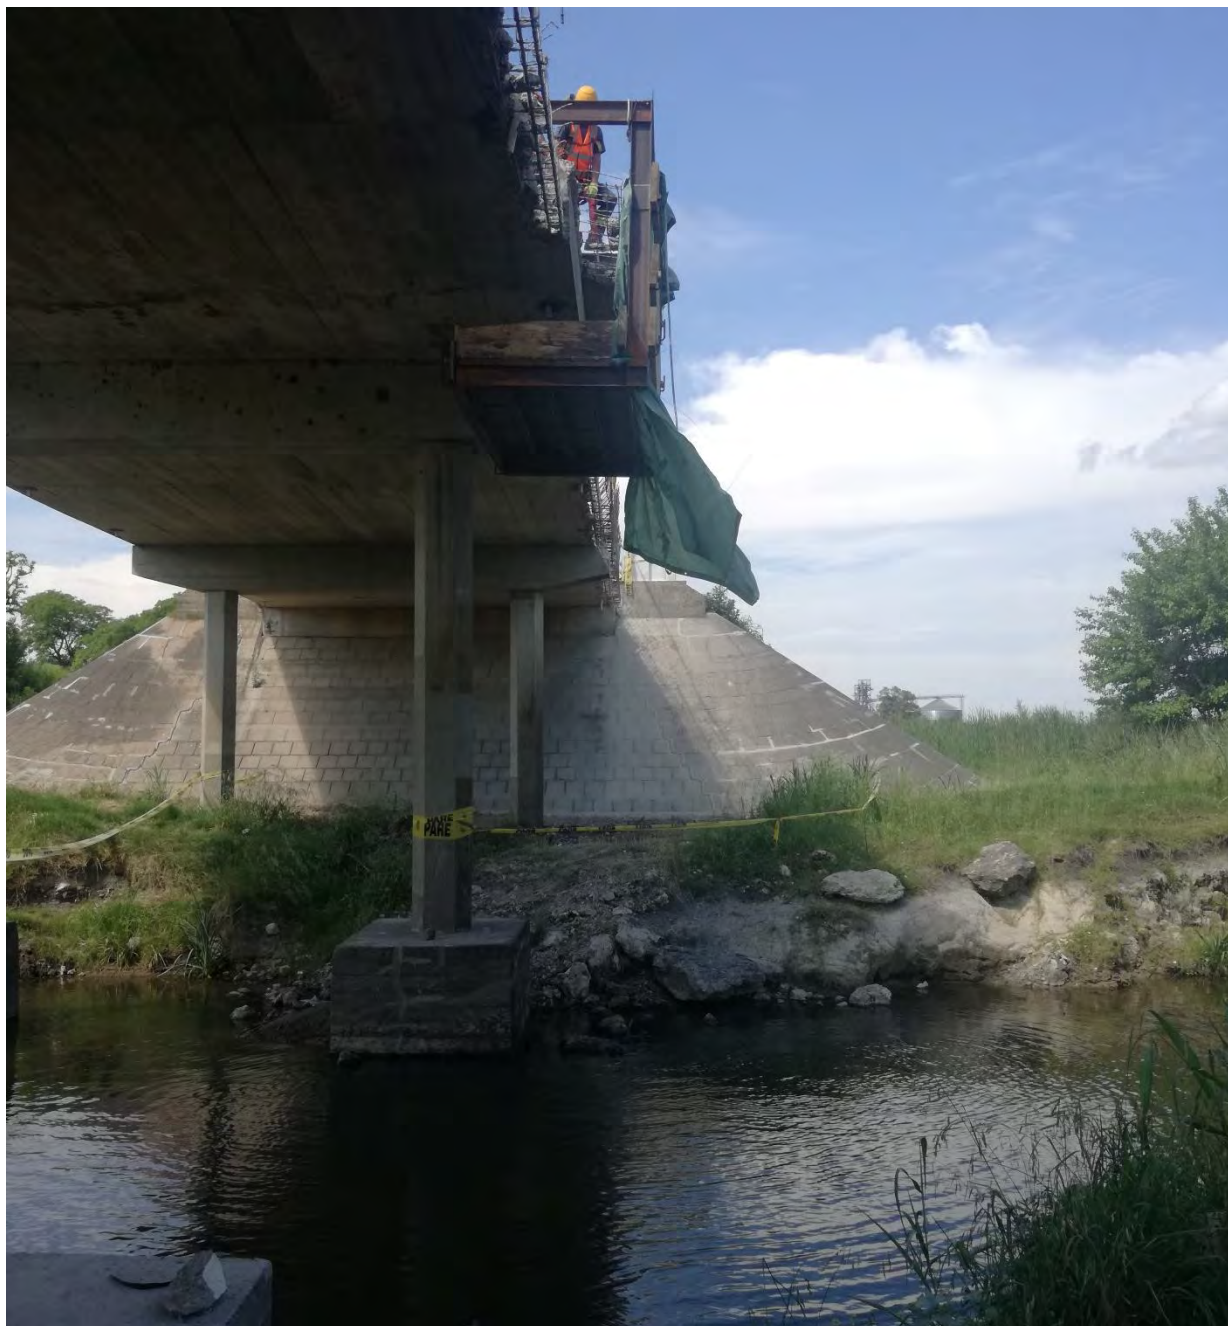
13.3 No Conformidad 3 – Restos de escombro cayendo al cauce Pte. Ao. Daca – R 21, km 354

Foto 13.3-1 Pte. Ao. Daca – R 21, Vta.6, ondas en espejo de agua generadas por restos de escombro cayendo al cauce.

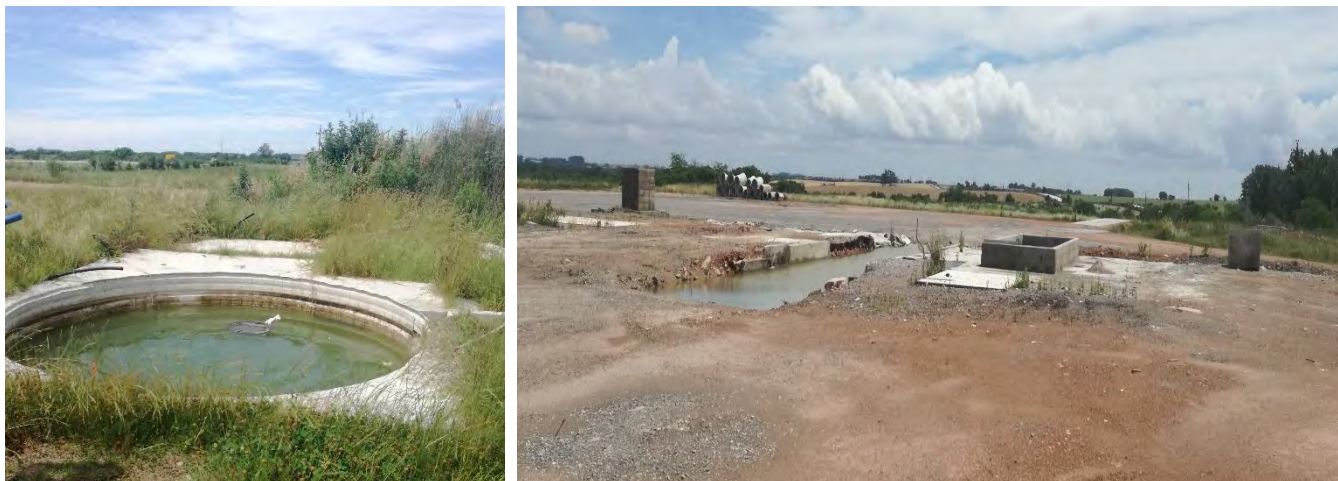
13.4 No Conformidad 4 – Estructuras con agua estancada en predio del Obrador Ruta 24

Foto 13.4-1 Estructuras con agua estancada en Obrador Ruta 24

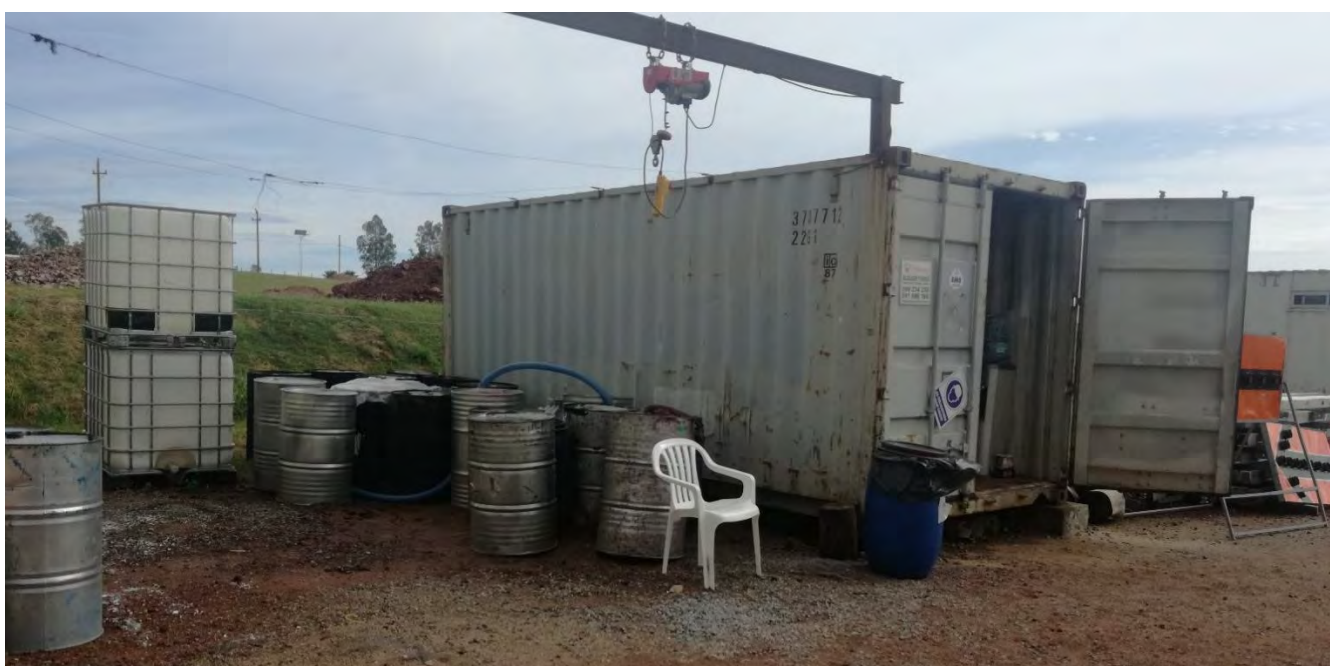
13.5 No Conformidad 5 – Tanques con hidrocarburos sin dique de contención

Foto 13.5-1 Tanques con hidrocarburos sin dique de contención en Obrador Operadora del Litoral

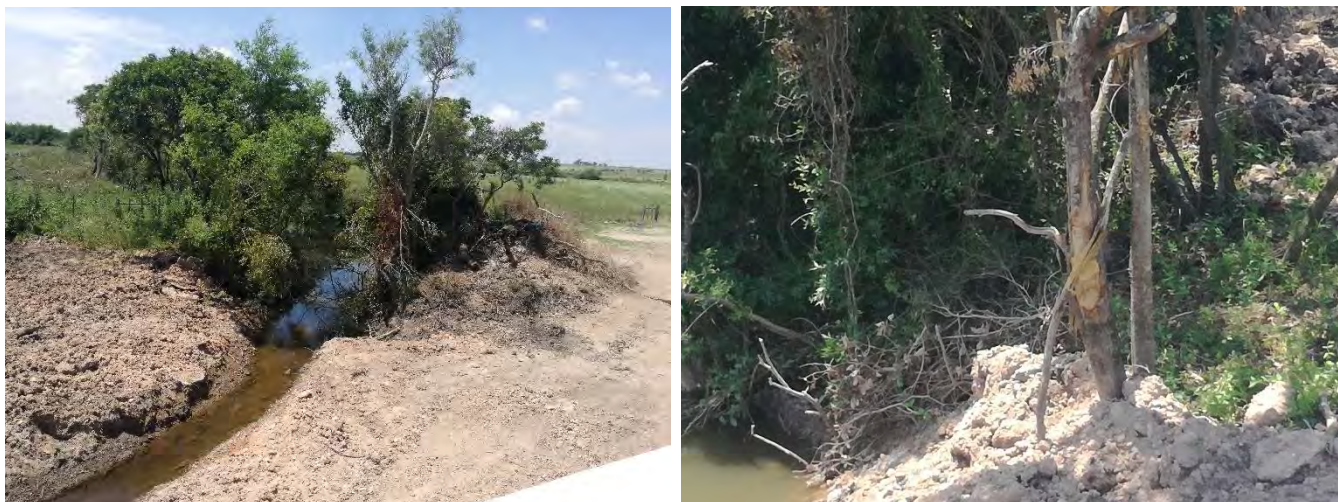
13.6 Observación 1 – Vegetación dañada en Pte. Ao. Sauce

Foto 13.6-1 Vegetación dañada en Pte. Ao. Sauce

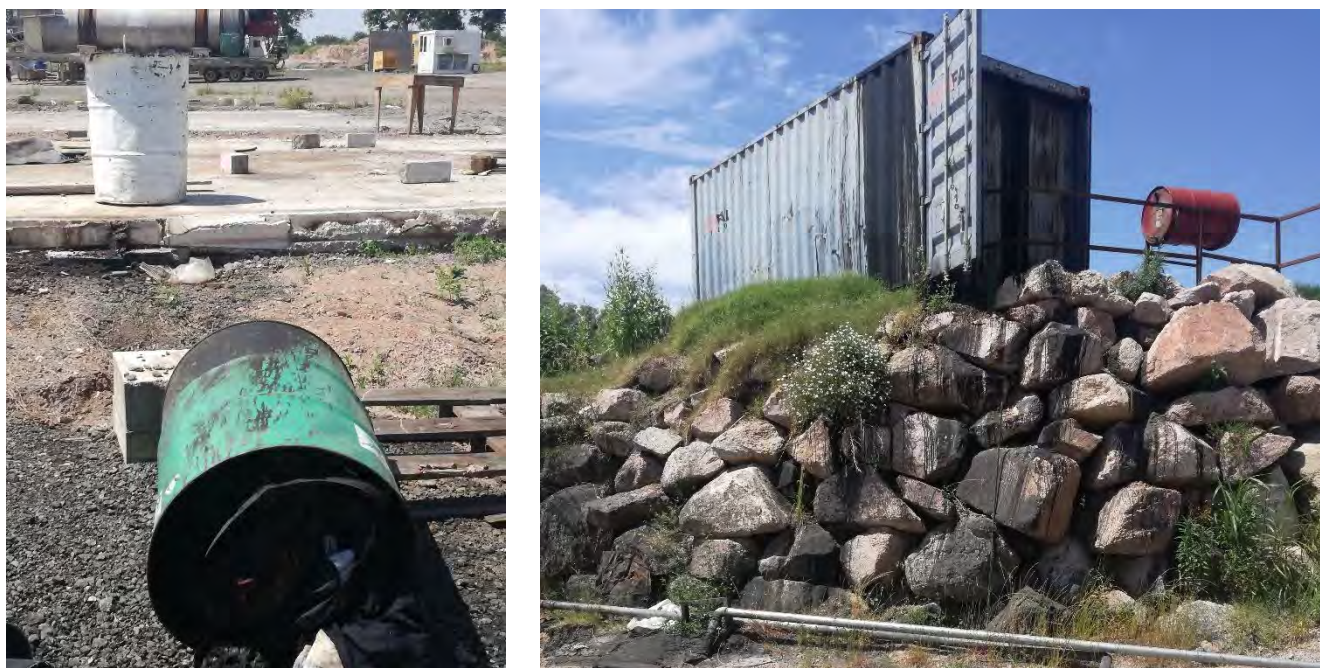
13.7 Observación 2 – Residuos Especiales y derrames en Planta de asfalto Dolores

Foto 13.7-1 Residuos especiales y derrames en Planta asfáltica Dolores en etapa de PRA

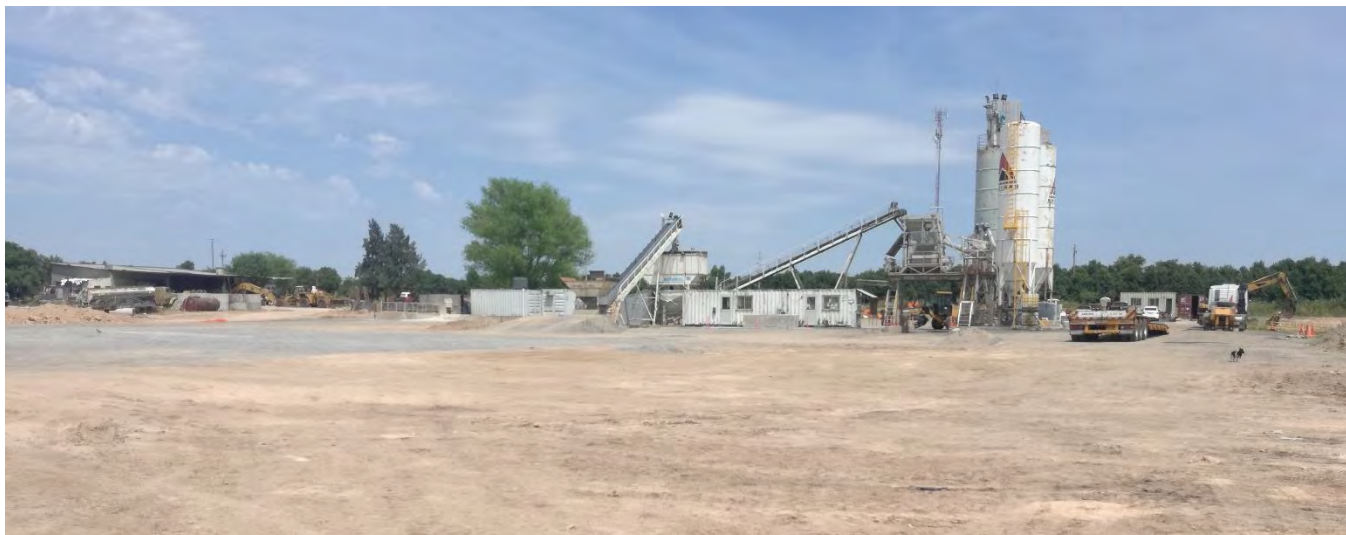
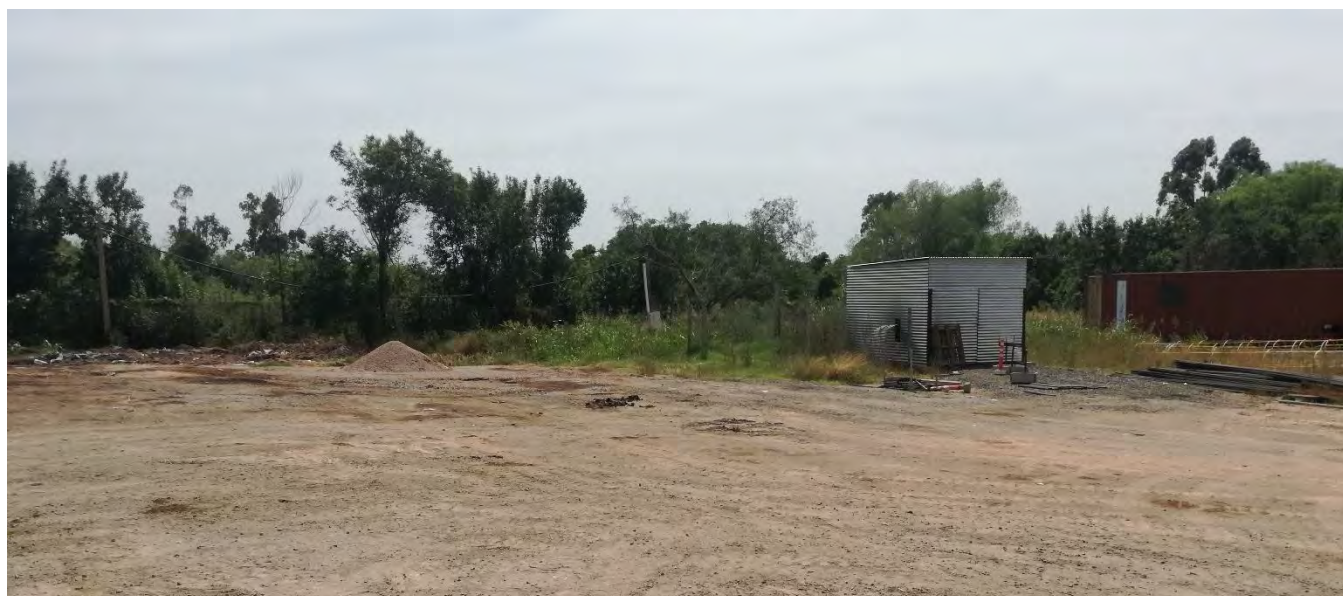
13.8 Obrador Cno. del Medio

Foto 13.8-1 Vtas. del Obrador Cno. del Medio en etapa de Plan de Recuperación Ambiental

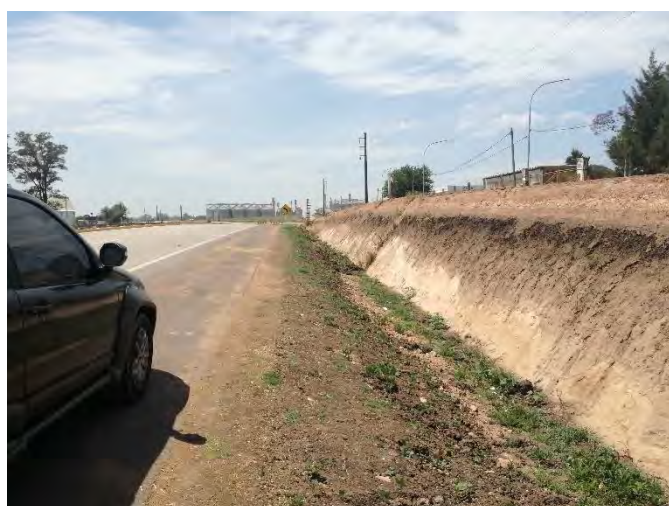
Foto 13.9-3 Vta.1 - Taludes con riesgo de erosión

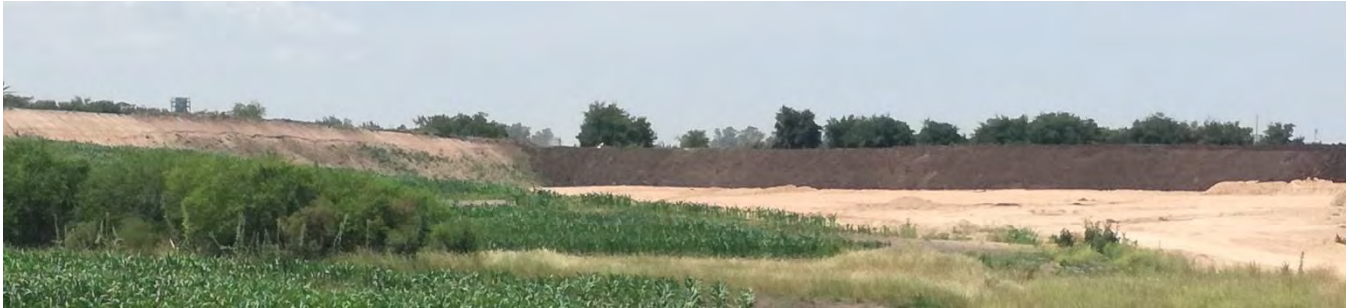
13.10 Cantera Guinobart – Padrón 4008

Foto 13.10-1 Cantera Guinobart – P 4008 en etapa de PRA

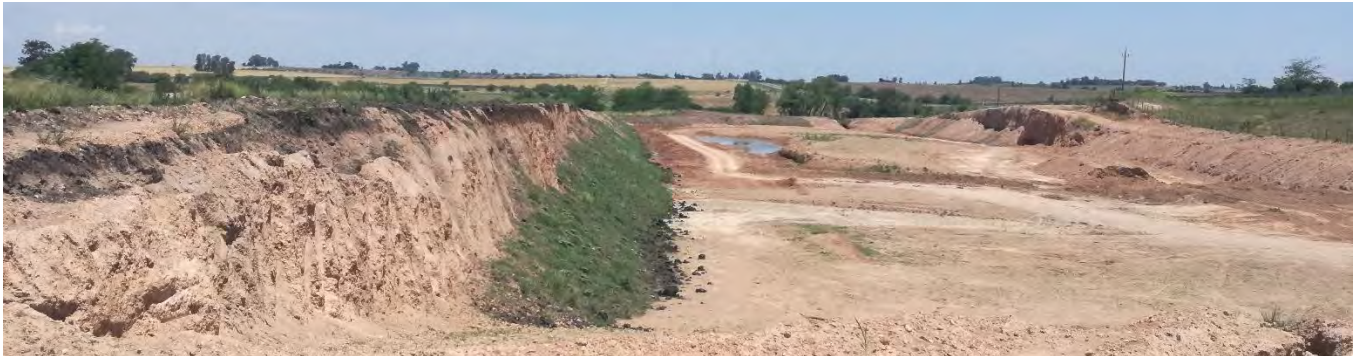
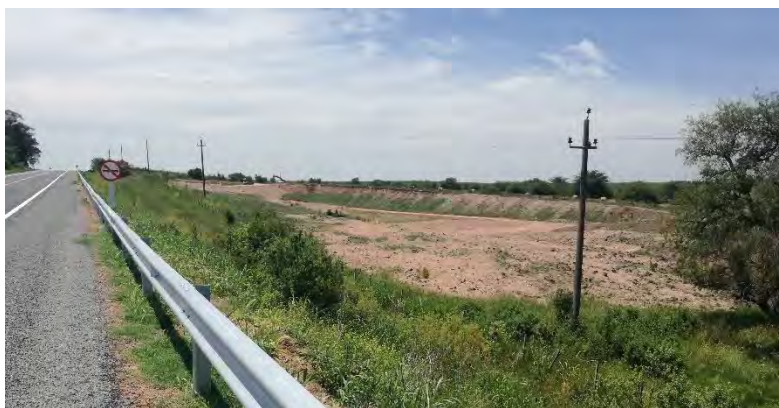
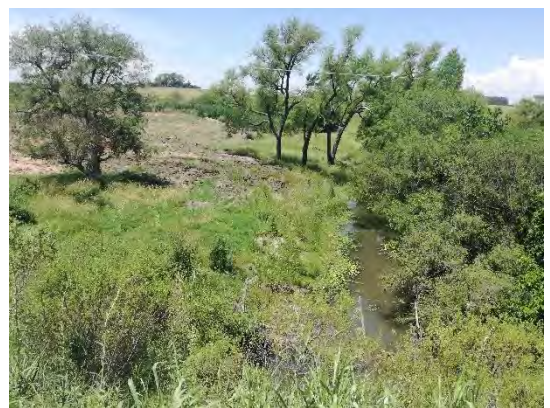
13.12 Cantera Elbio Cairus – Padrón 9838

Foto 13.12-1 Vistas Cantera Elbio Cairus P 9838 en etapa de PRA

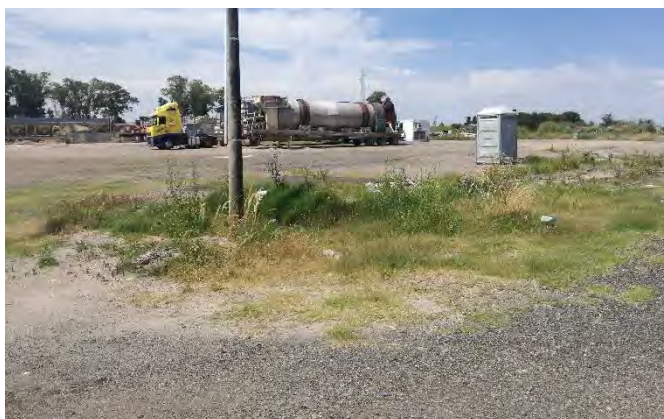
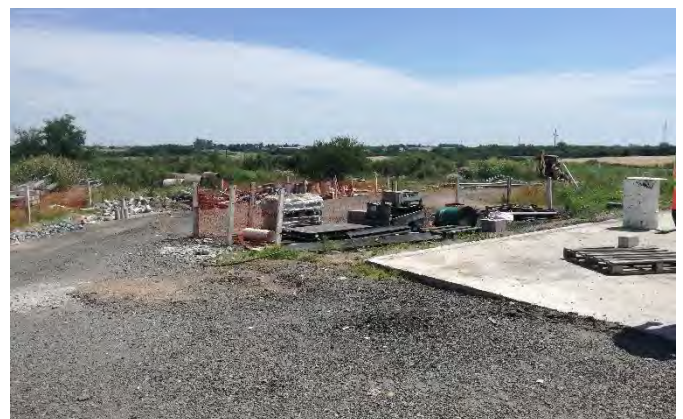
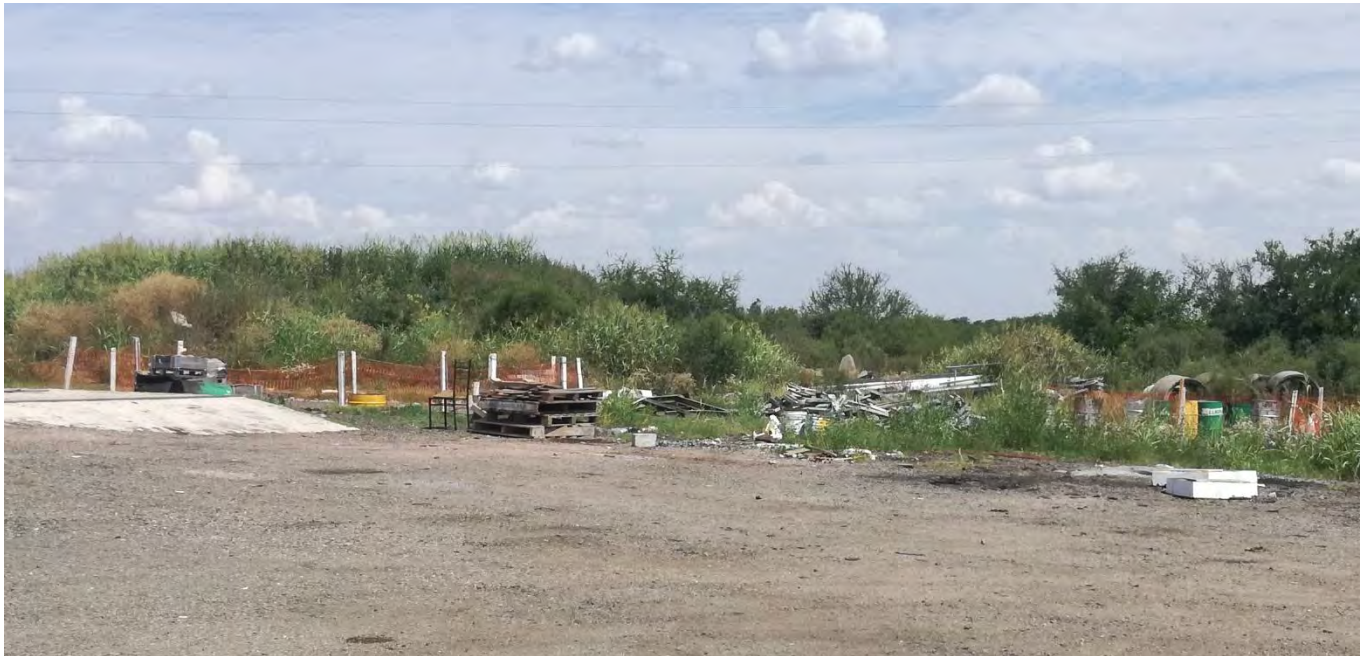
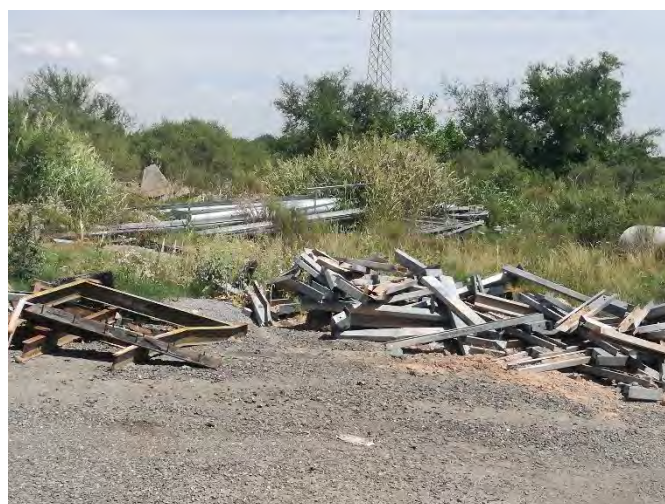
13.13 Predio Planta asfáltica Dolores

Foto 13.13-1 Vistas Planta asfáltica Dolores en etapa de PRA

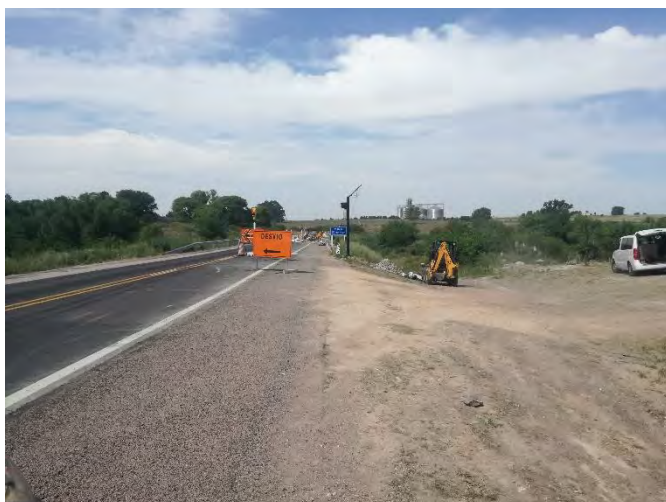
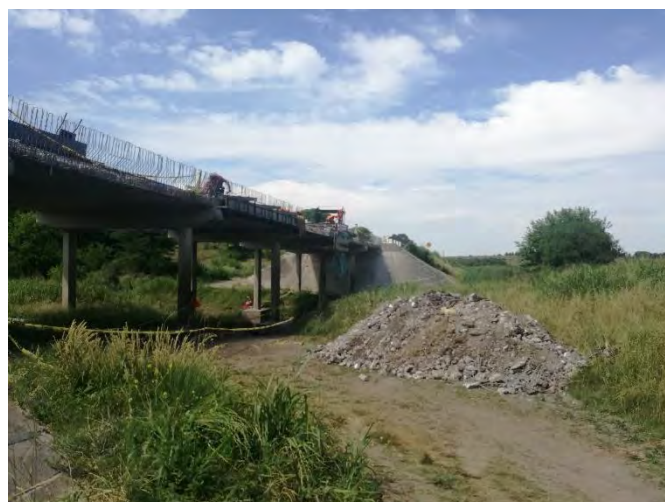
Foto 13.15-3 Vta. 6 Frente de Obra Pte. Ao. Daca

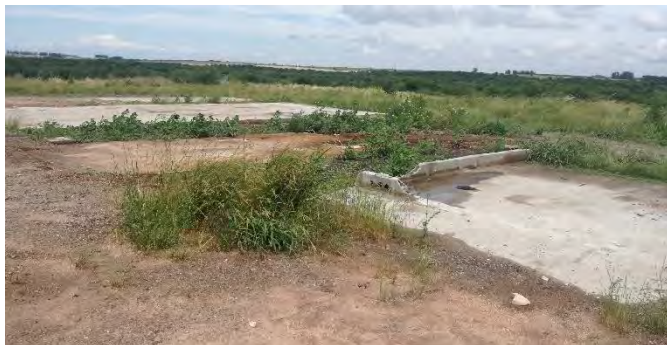
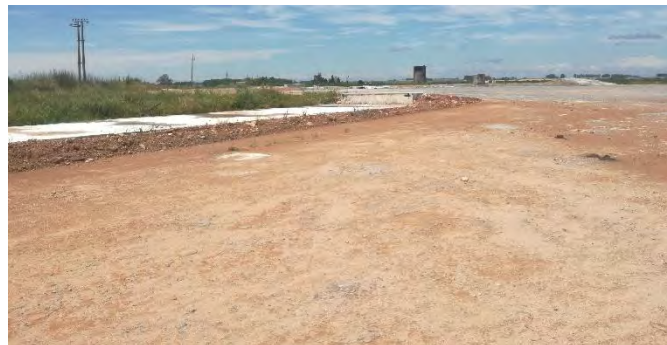
Foto 13.18-1 Obrador Ruta 24 en etapa de PRA

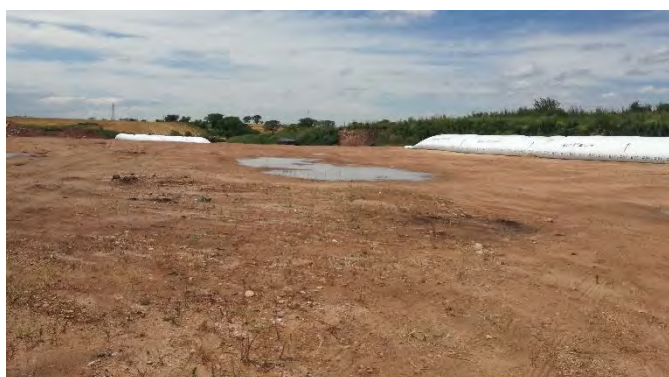
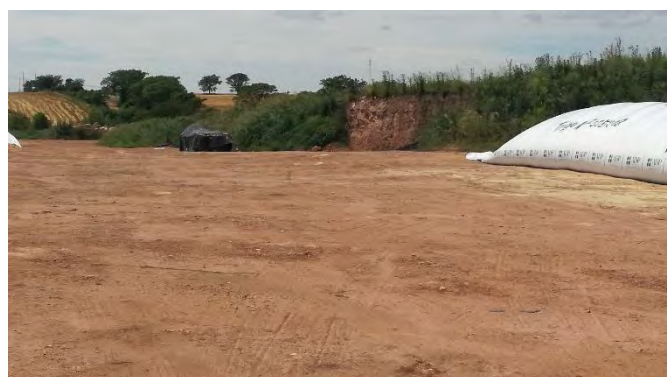
13.19 Cantera de Haedo Padrón 8046

Foto 13.19-1 Cantera de Haedo en etapa de PRA
