# INFORME DE AUDITORIA AMBIENTAL

**Obra:** 30/14 –Ruta N°21 tramo: Nueva Palmira – Ruta N°2 y  
Ruta N°24 tramo: Ruta N°2 – Ruta N°3

**Empresa constructora:** Consorcio PPP – Rutas del Litoral S.A.  
(SACYR CONSTRUCCIÓN S.A., GRINOR S.A.)

**Fecha auditoria:** 21y22/11/2019

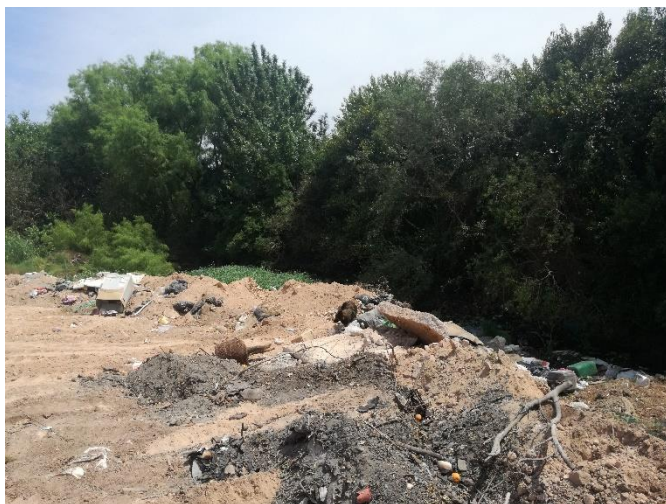
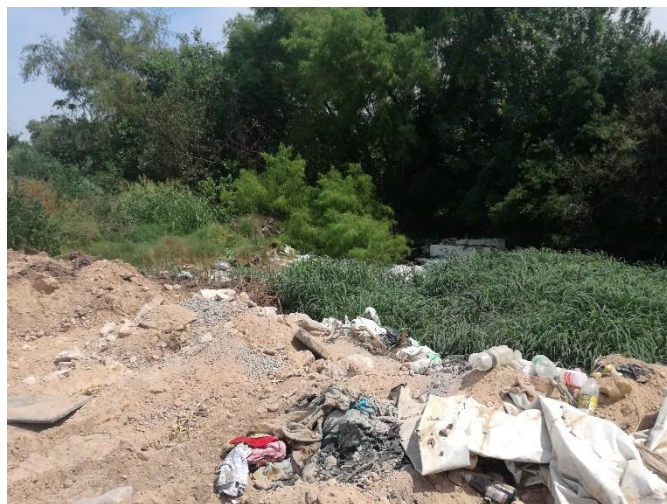
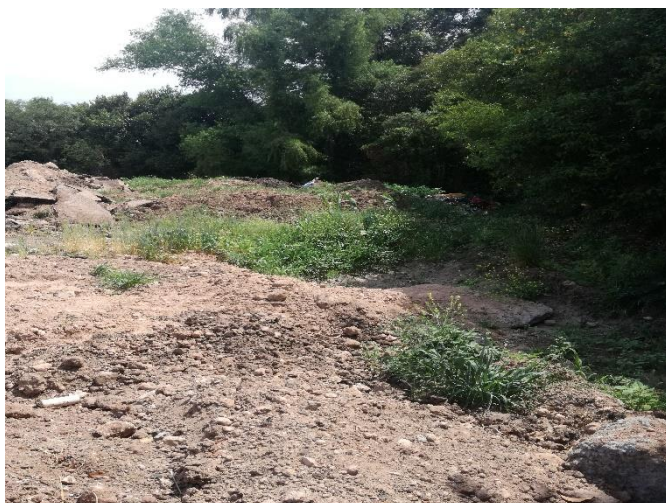
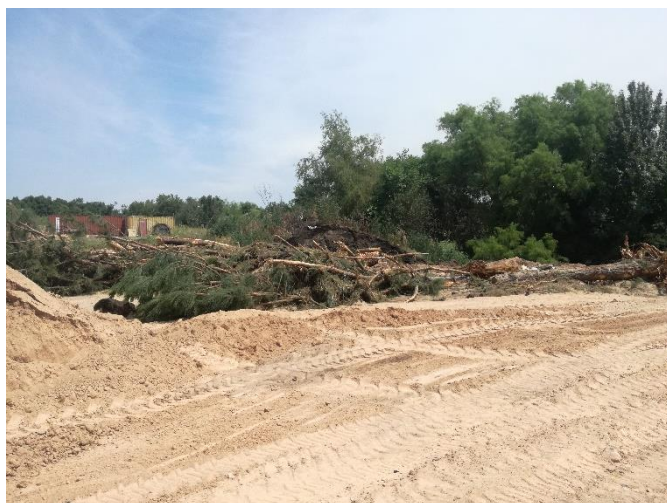
### 13.1 No Conformidad 1 – Agua estancada y basural en Obrador ubicado en Cno. del Medio

Foto 13.1-1 Basural en predio del obrador ubicado en el Cno. del Medio, Nueva Palmira.

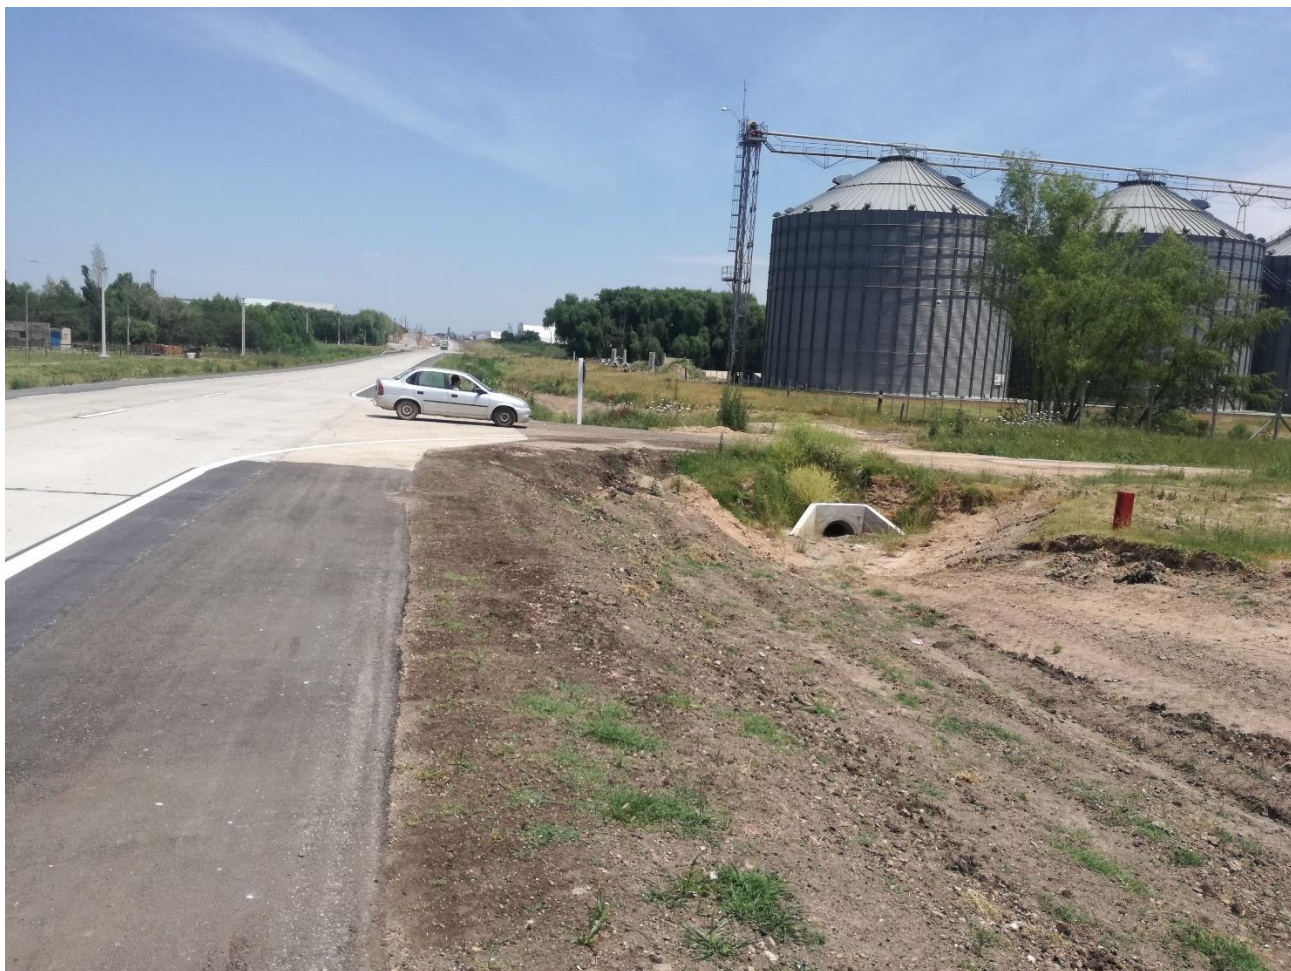
### **13.2 No Conformidad 2 – Alcantarillas obstruidas en recorrido By Pass**

Foto 13.2-1 Vta.3 Alcantarilla obstruida

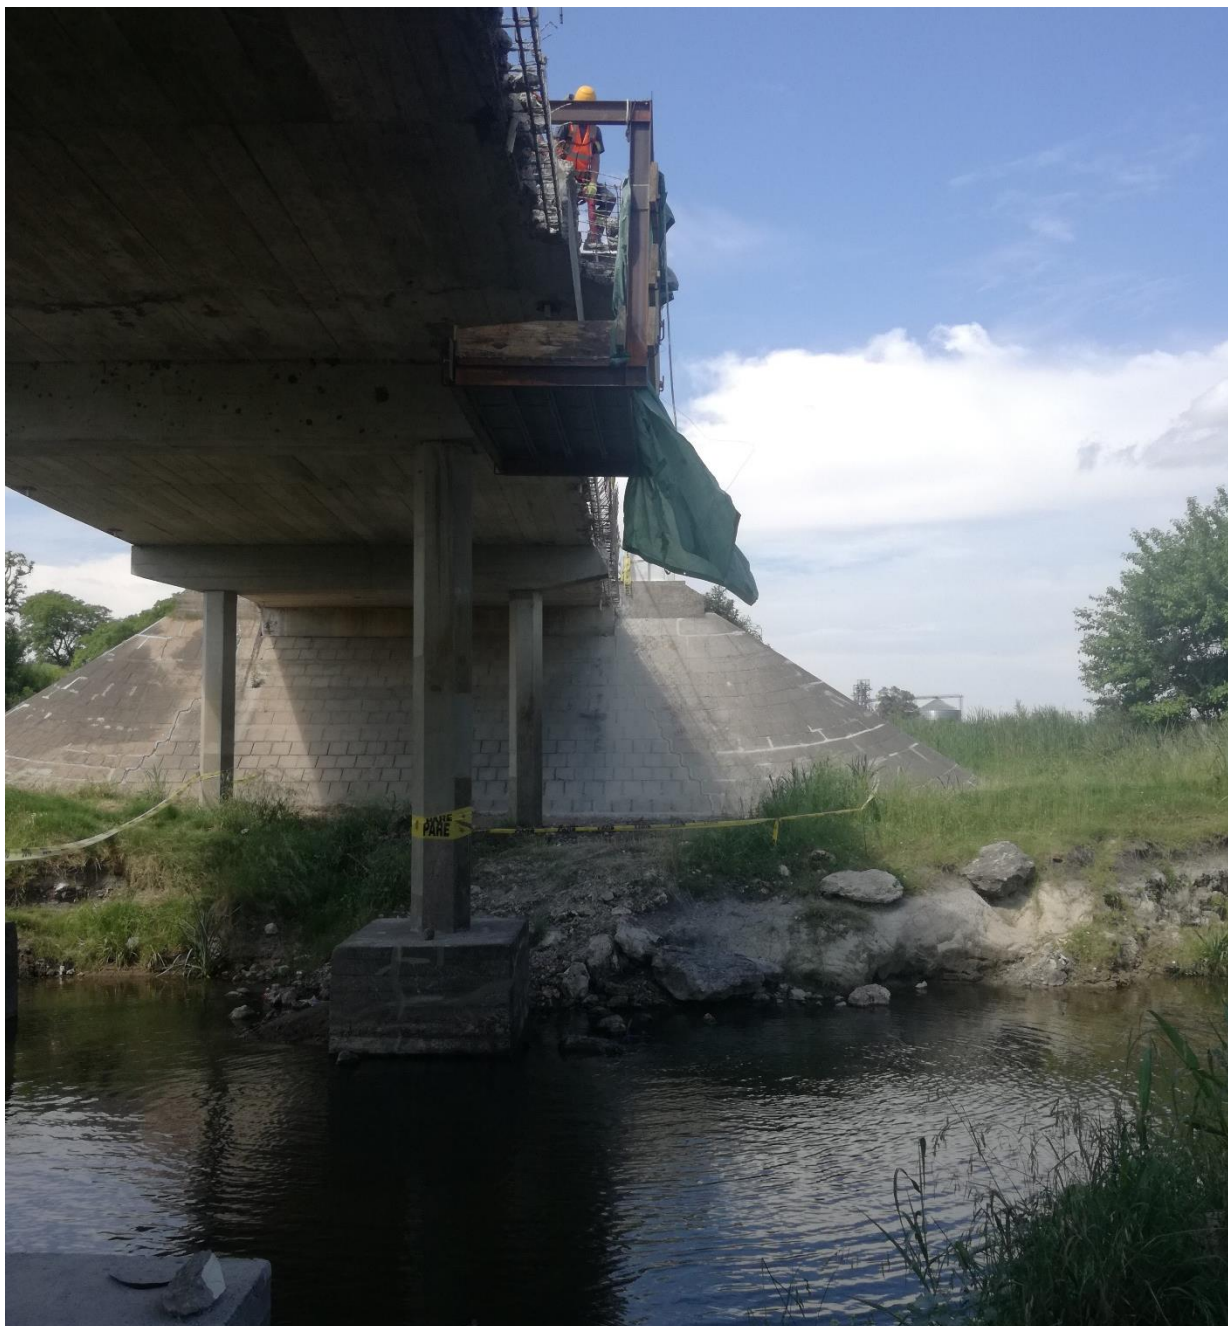
**13.3 No Conformidad 3 – Restos de escombro cayendo al cauce Pte. Ao. Daca – R 21, km 354**

Foto 13.3-1 Pte. Ao. Daca – R 21, Vta.6, ondas en espejo de agua generadas por restos de escombro cayendo al cauce.

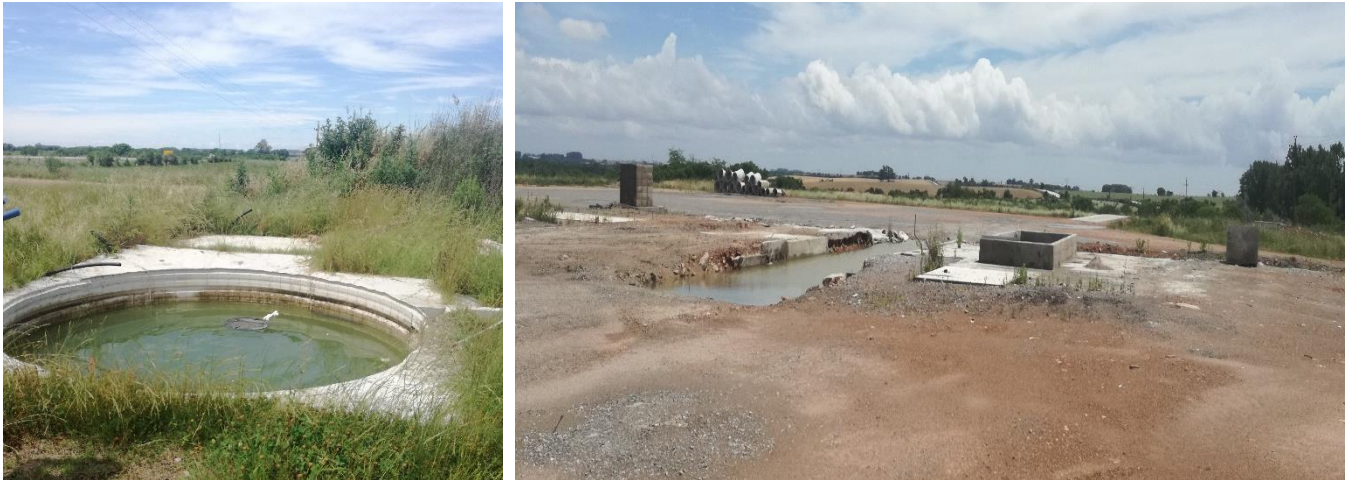
#### **13.4 No Conformidad 4 – Estructuras con agua estancada en predio del Obrador Ruta 24**

Foto 13.4-1 Estructuras con agua estancada en Obrador Ruta 24

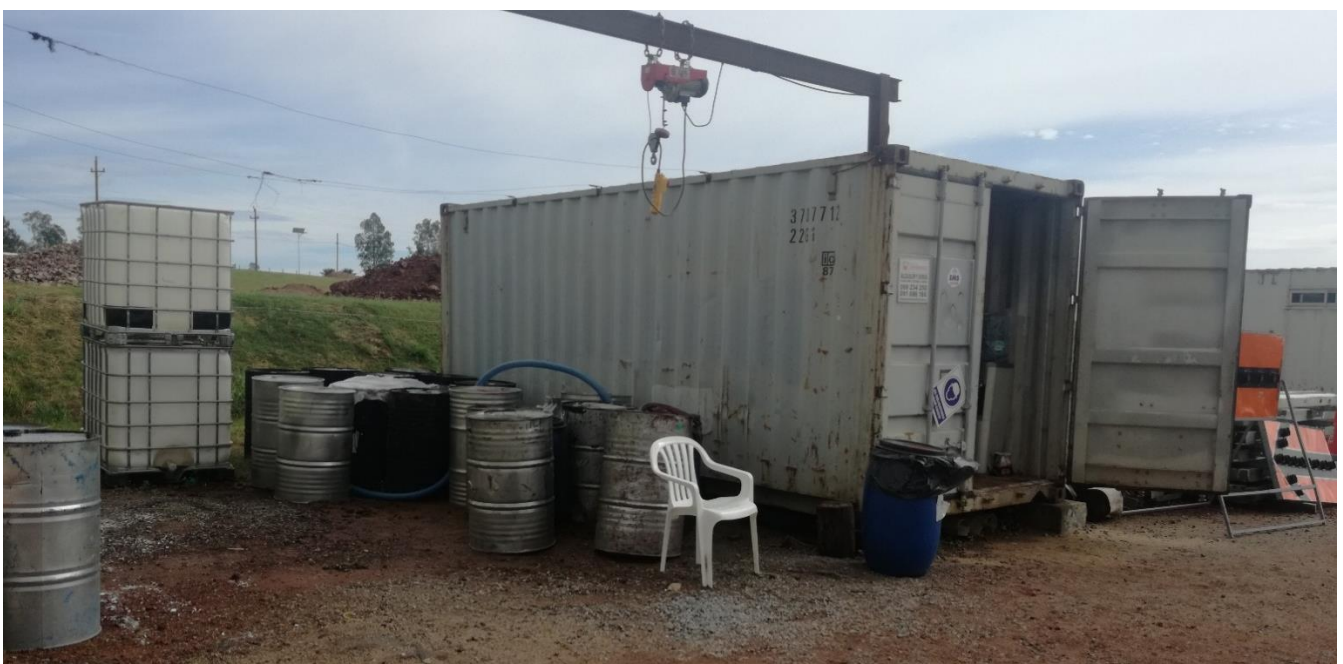
#### **13.5 No Conformidad 5 – Tanques con hidrocarburos sin dique de contención**

Foto 13.5-1 Tanques con hidrocarburos sin dique de contención en Obrador Operadora del Litoral

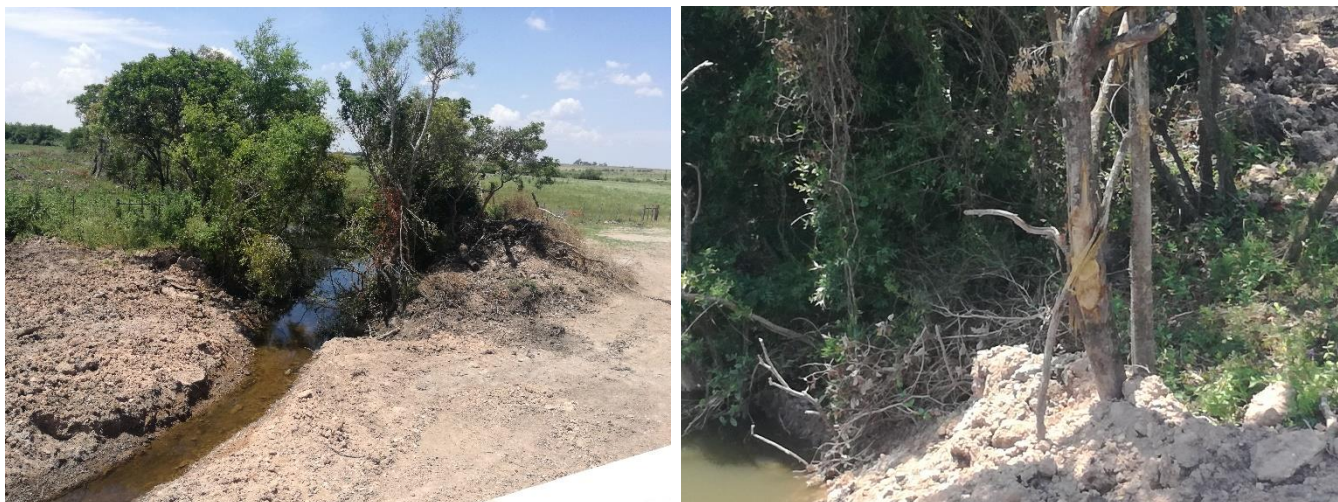
### **13.6 Observación 1 – Vegetación dañada en Pte. Ao. Sauce**

Foto 13.6-1 Vegetación dañada en Pte. Ao. Sauce

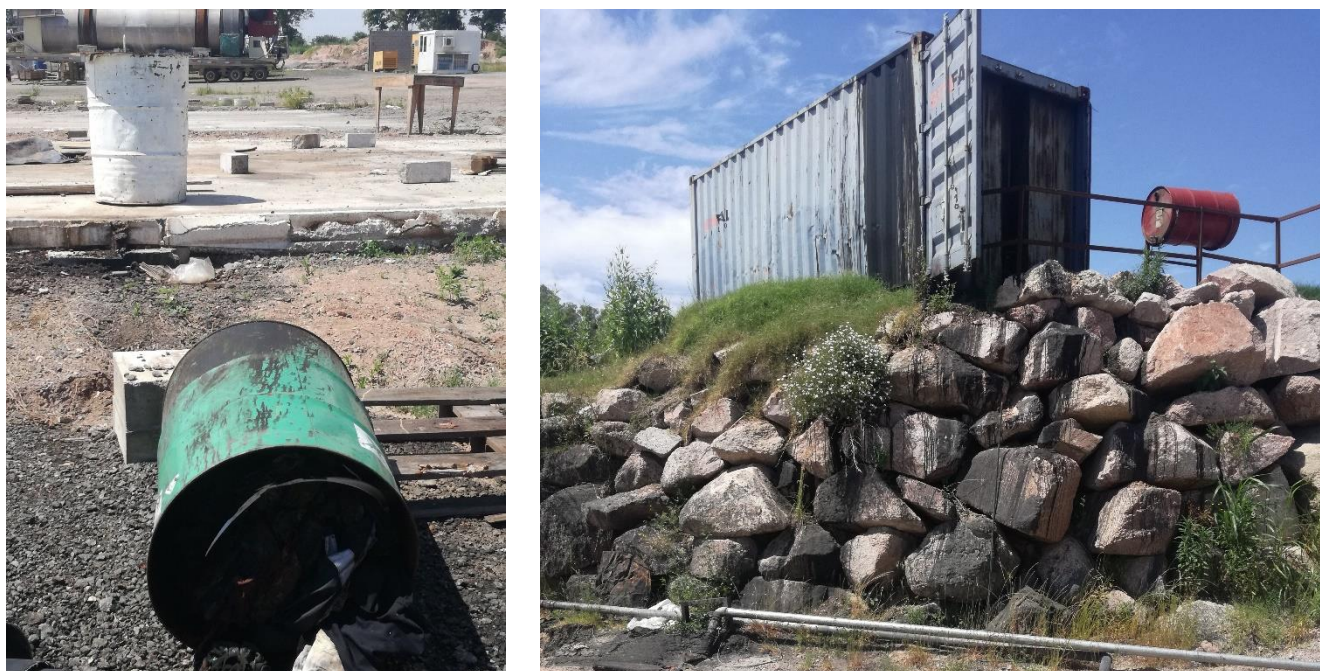
### **13.7 Observación 2 – Residuos Especiales y derrames en Planta de asfalto Dolores**

Foto 13.7-1 Residuos especiales y derrames en Planta asfáltica Dolores en etapa de PRA

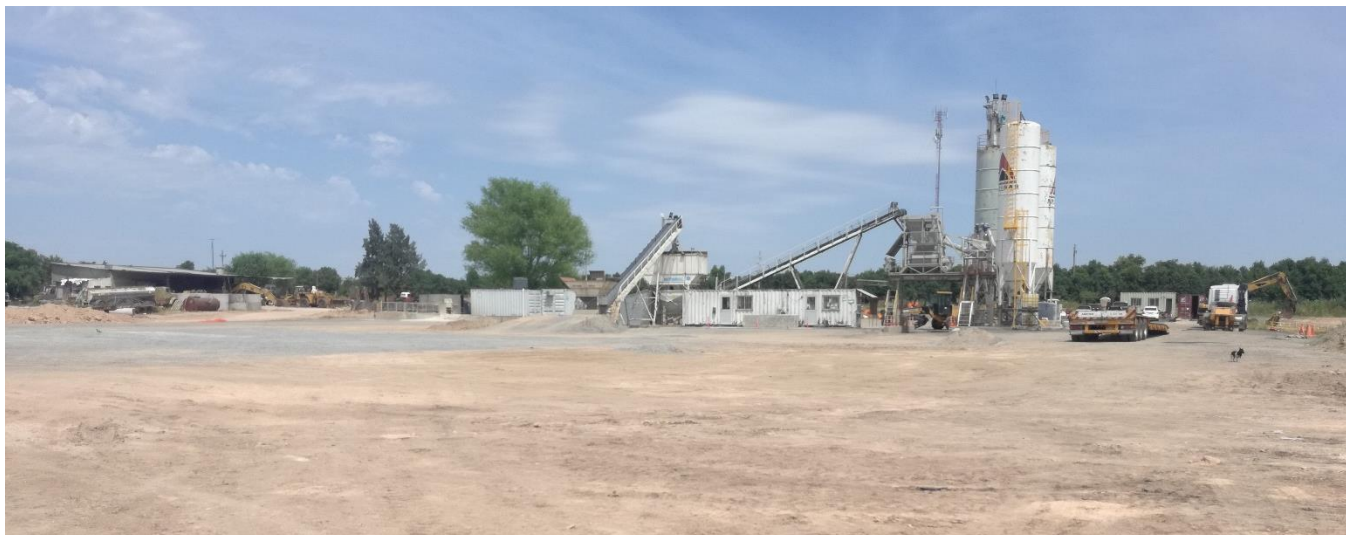
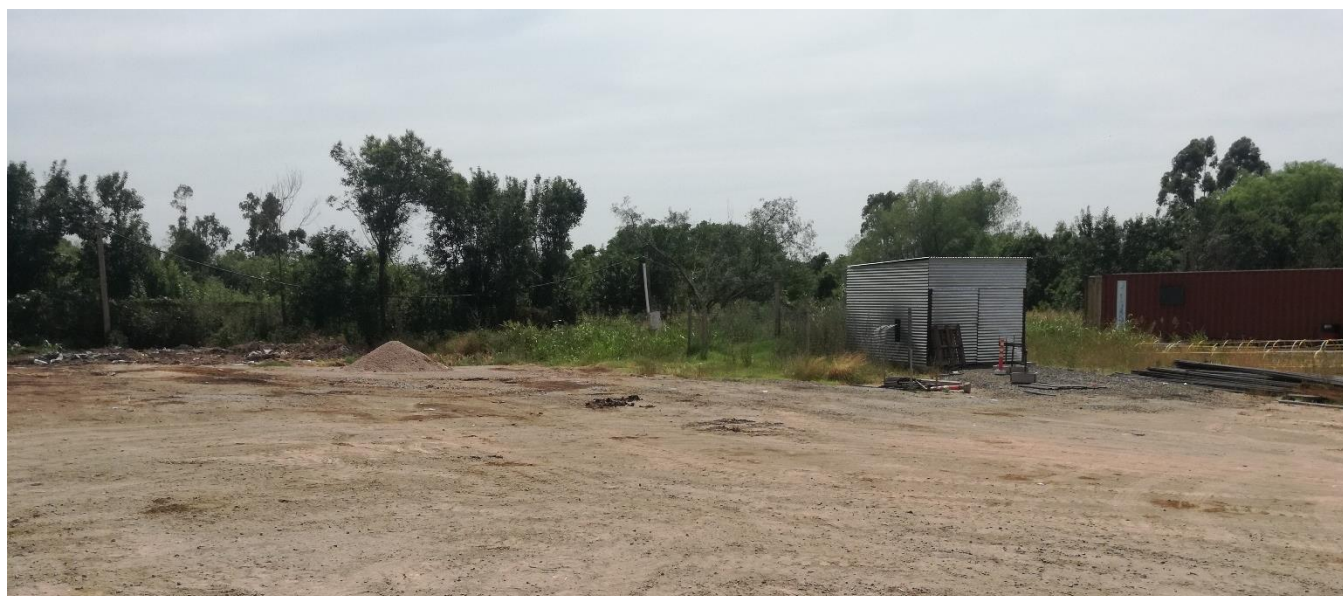
### 13.8 Obrador Cno. del Medio

Foto 13.8-1 Vtas. del Obrador Cno. del Medio en etapa de Plan de Recuperación Ambiental

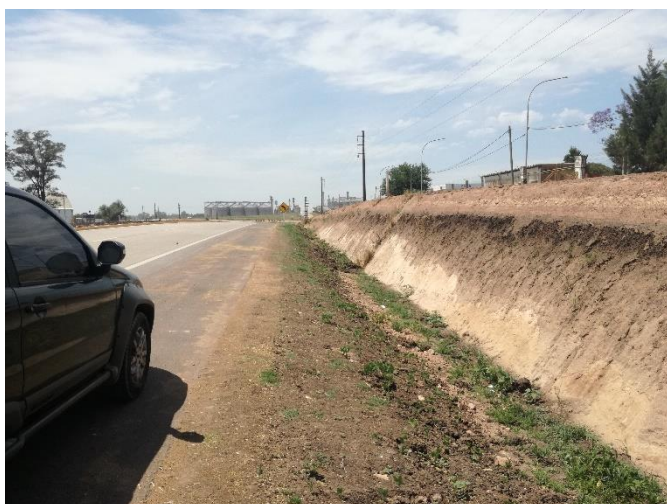
Foto 13.9-3 Vta.1 - Taludes con riesgo de erosión

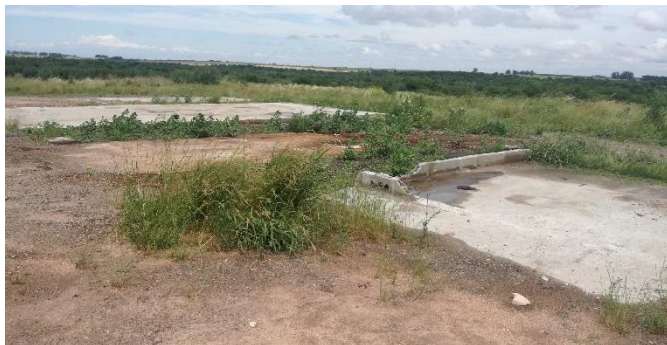
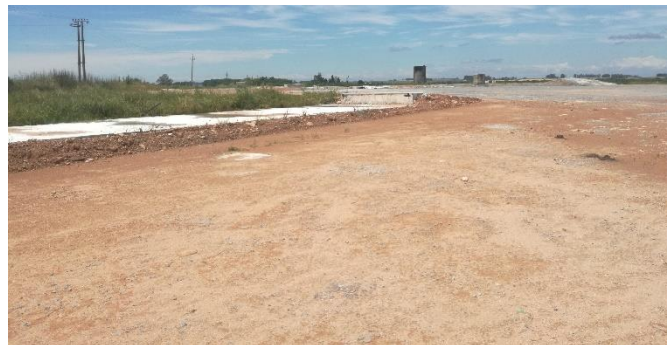
Foto 13.18-1 Obrador Ruta 24 en etapa de PRA
