INFORME DE AUDITORIA AMBIENTAL

Obra: 30/14 –Ruta N°21 tramo: Nueva Palmira – Ruta N°2 y
Ruta N°24 tramo: Ruta N°2 – Ruta N°3

Empresa constructora: Consorcio PPP – Rutas del Litoral S.A.
(SACYR CONSTRUCCIÓN S.A., GRINOR S.A.)

Fecha auditoria: 23y24/07/2020

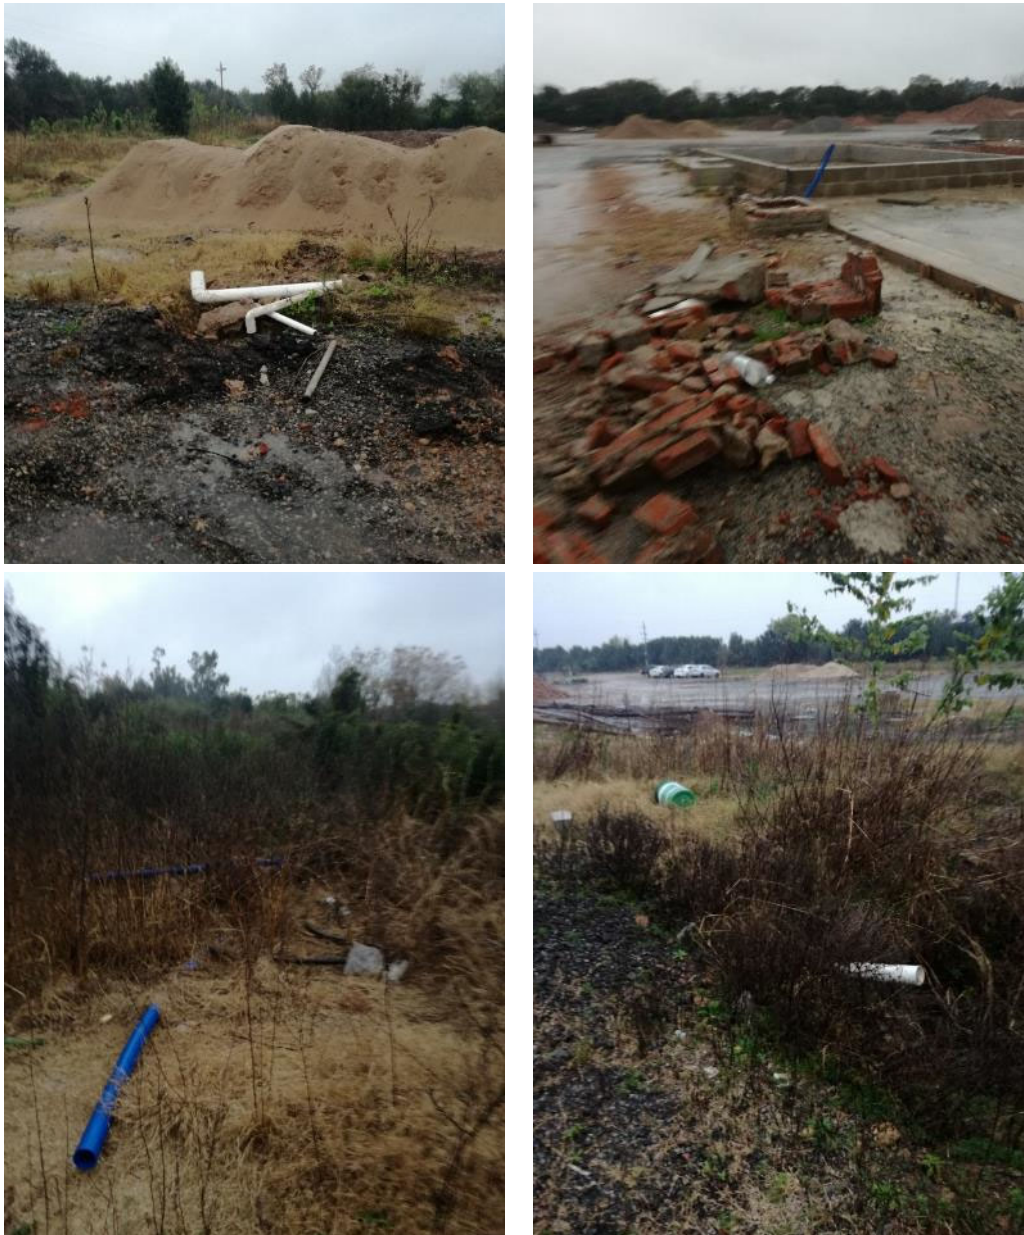
| Ref. | Descripción | Requisito |
|---|---|---|
| 1 | <u>Predios del Obrador ubicado en Cno. del Medio y Obrador Ruta 24</u> Quedan restos de estructuras y otros materiales asociados a las actividades realizadas en dichos predios. | 10.4 Manual Ambiental de la DNV/98. |

Foto 13.1-1 Restos de materiales en predio del Obrador ubicado en Cno. del Medio

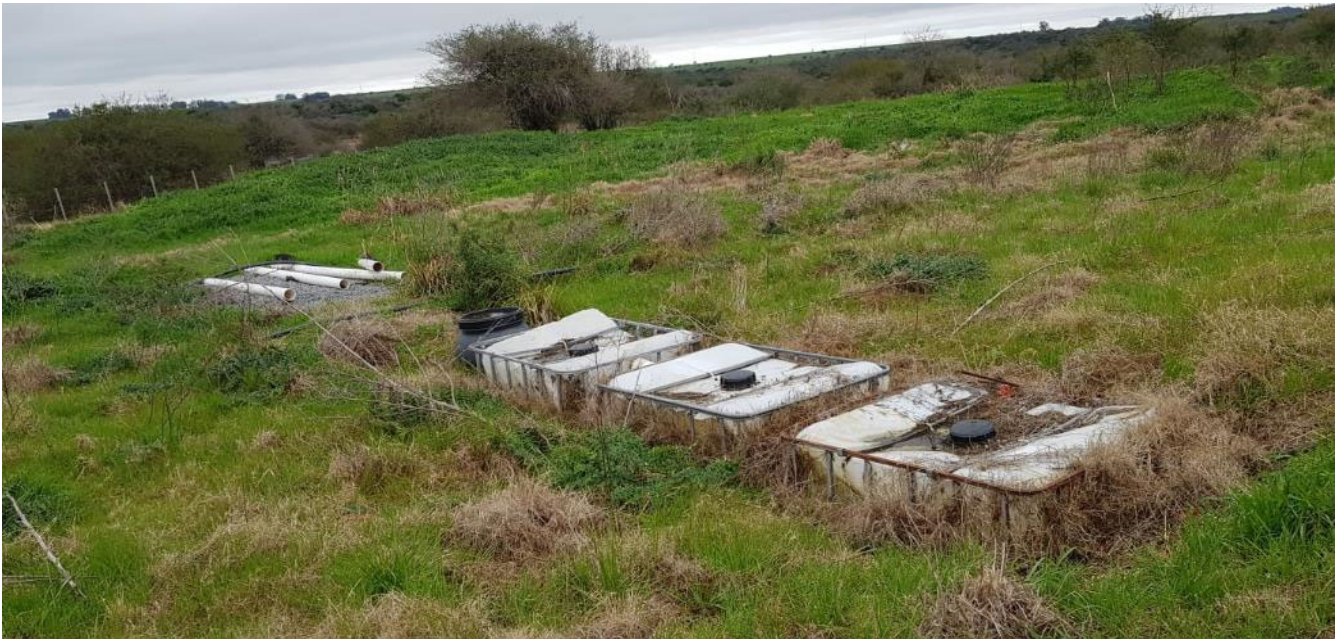
Foto 13.1-2 Restos de estructuras en Obrador Ruta 24

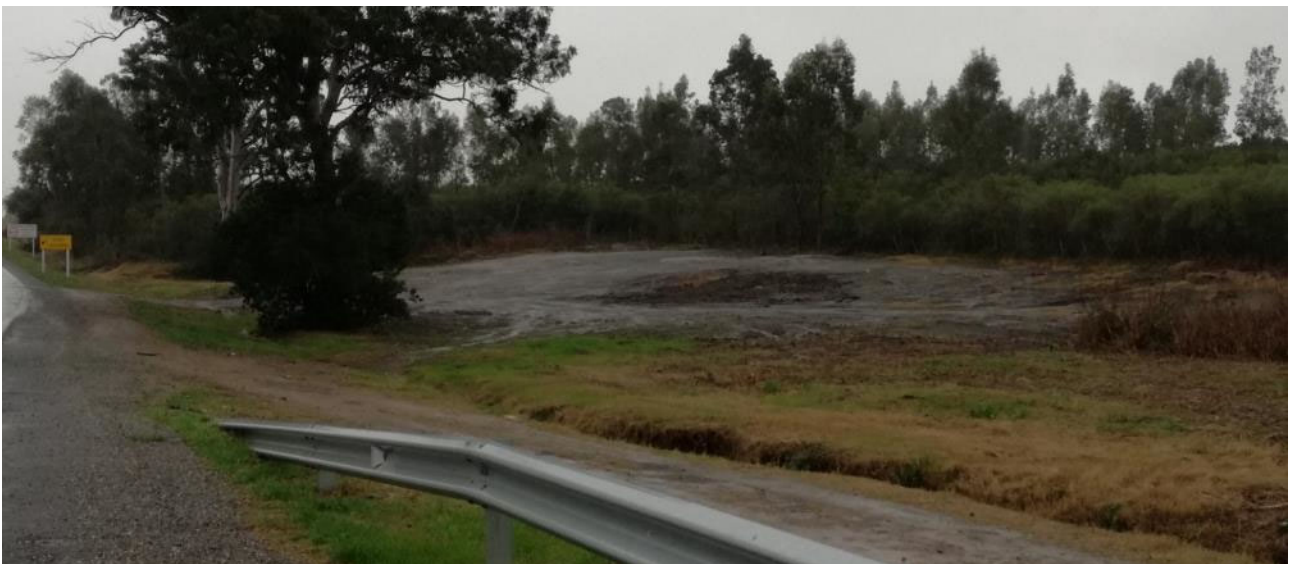
Foto 13.2-1 Puente Arroyo Agraciada, área sin recuperación ambiental.

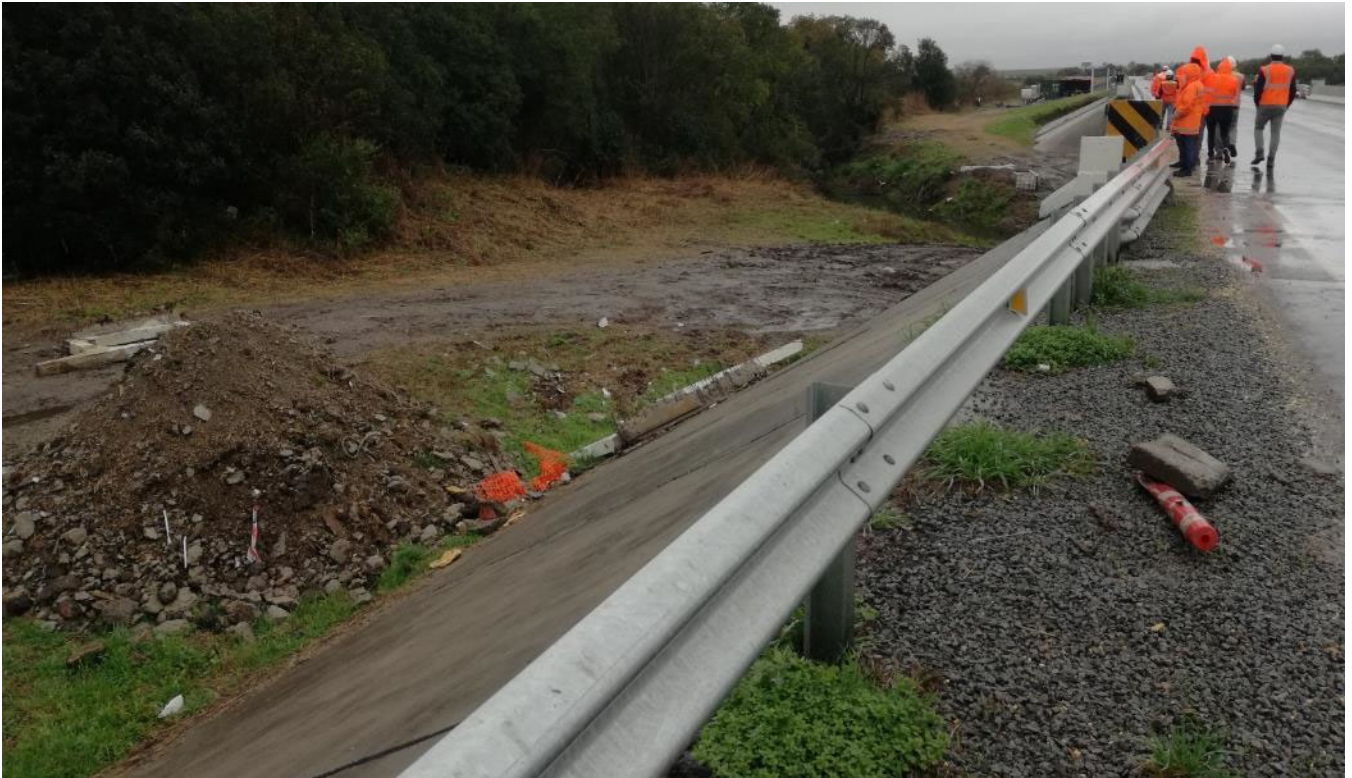
Foto 13.3-1 Puente Arroyo Arenal Grande, residuos en área inundable

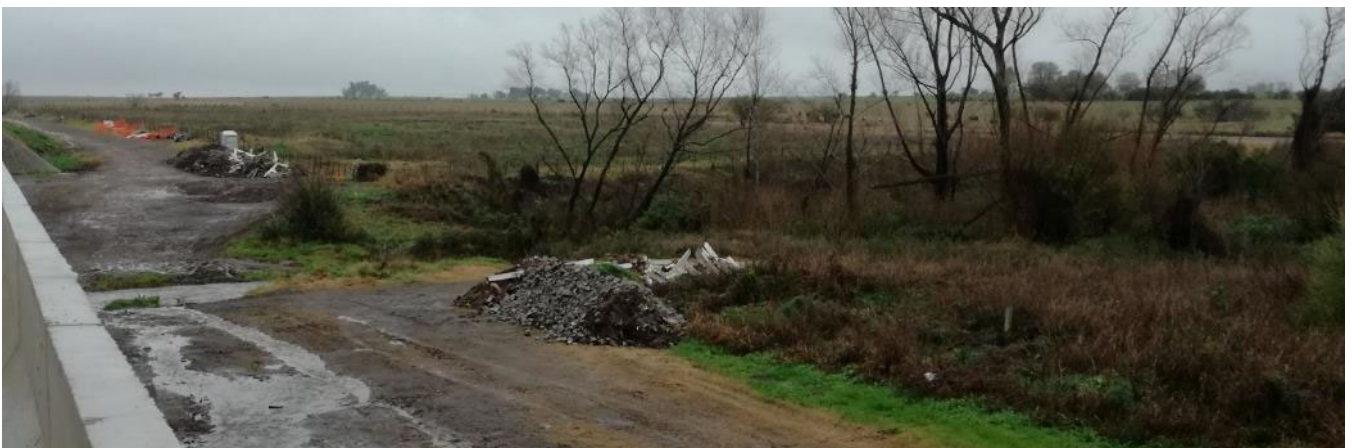
Foto 13.3-2 Puente Arroyo Bizcocho, residuos en área inundable

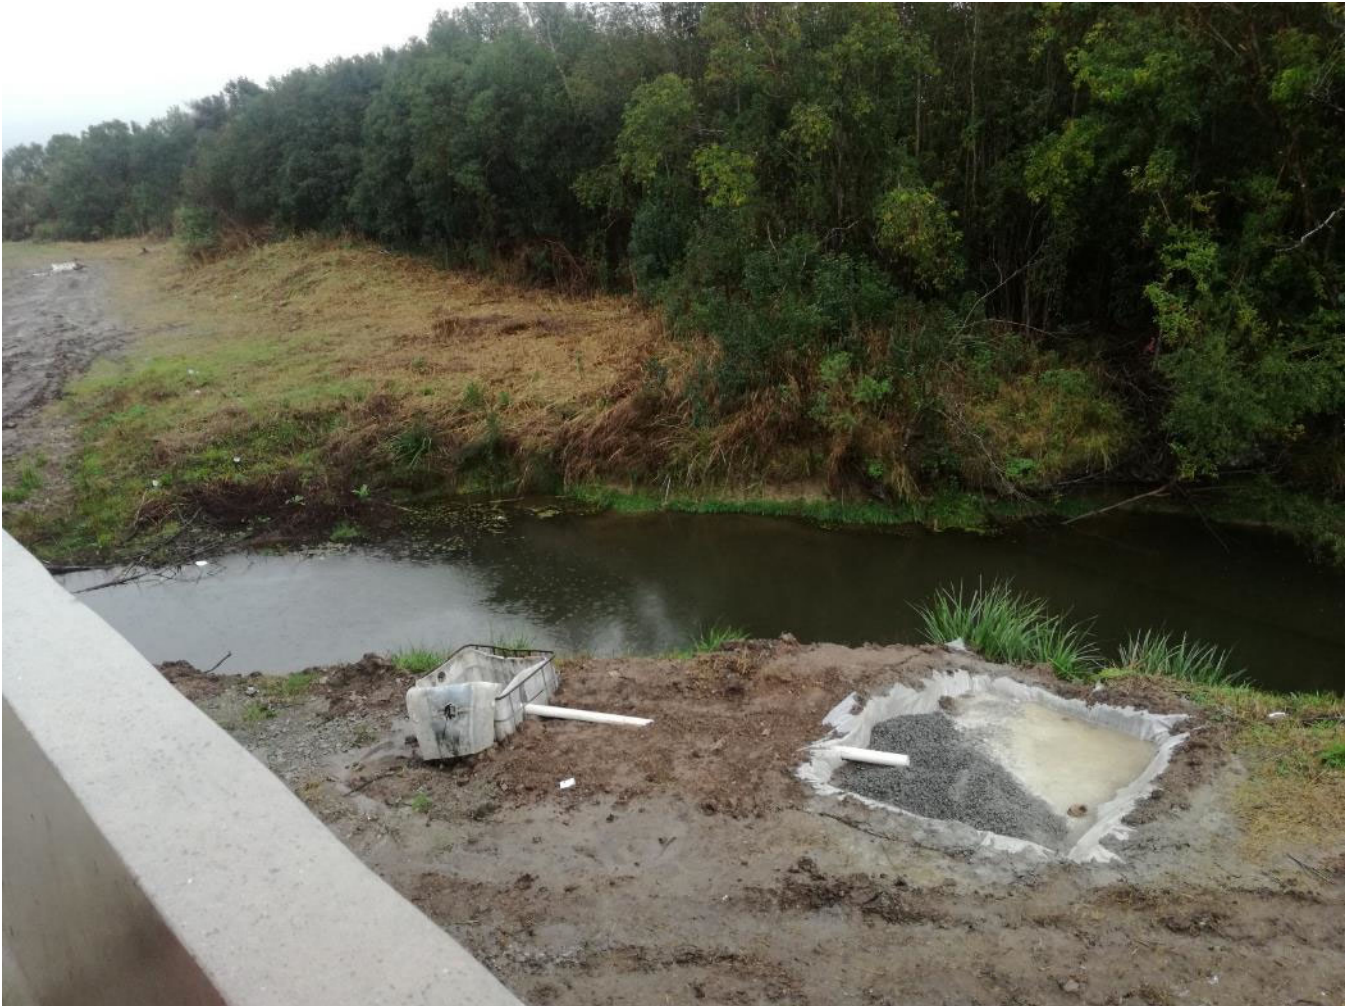
Foto 13.4-1 Puente Arroyo Arenal Grande, pileta de lavado de hormigón

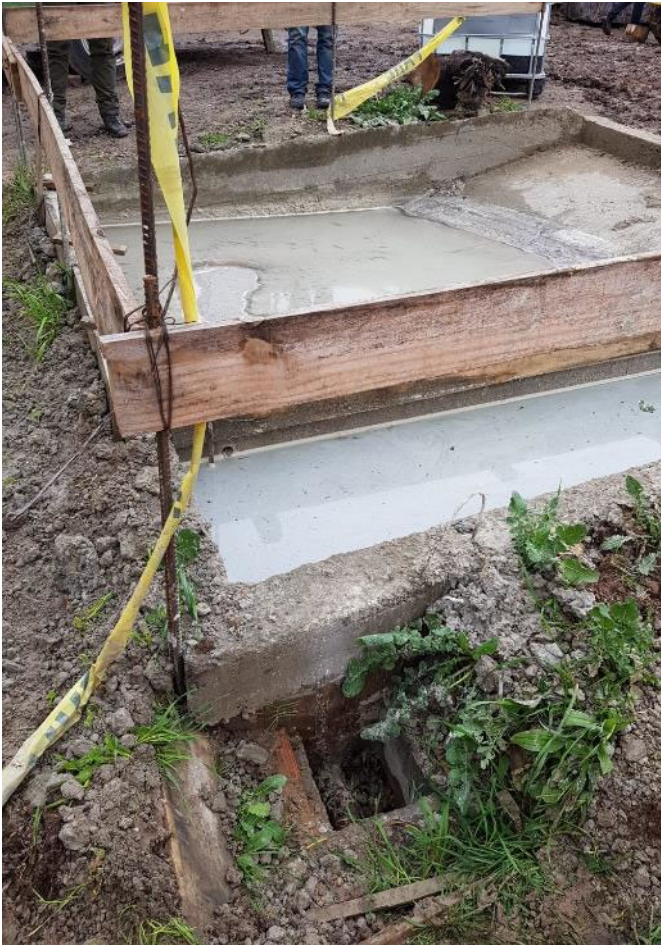
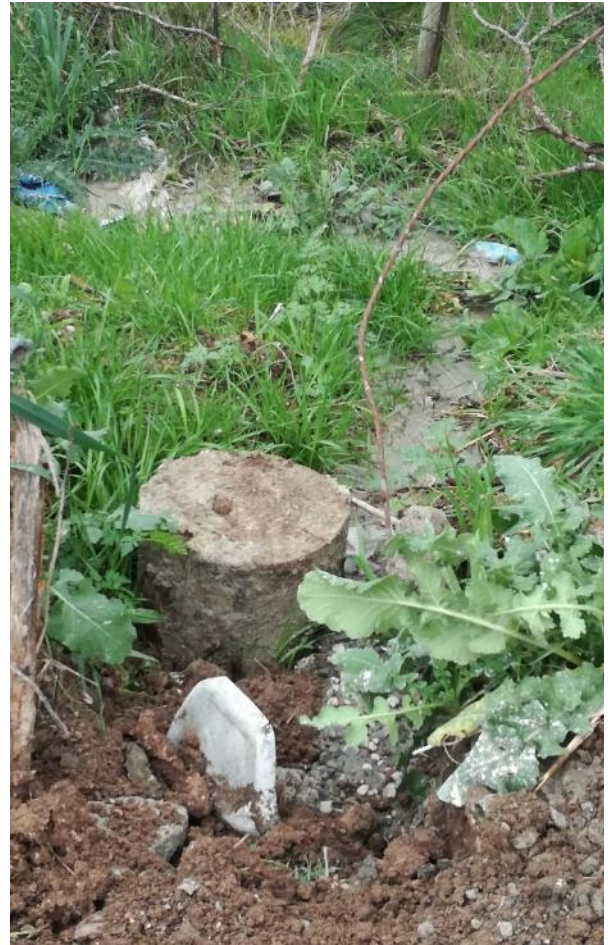
Foto 13.5-1 Puente Arroyo Negro_ derrame lavado de hormigón

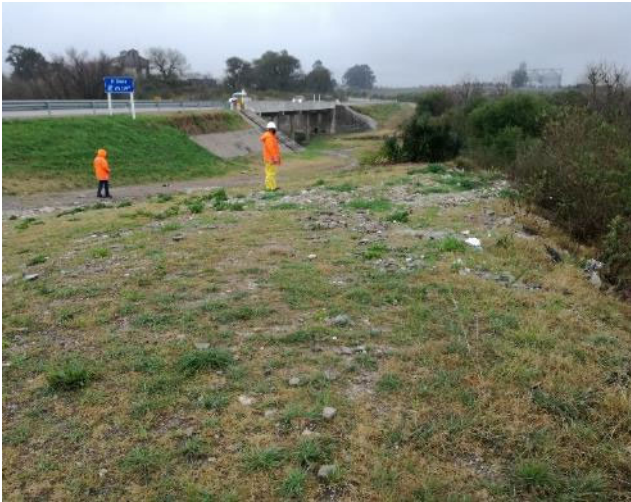
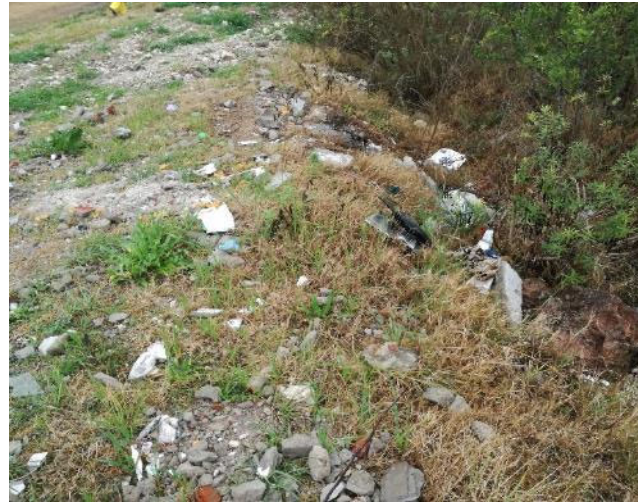
Foto 13.6-1 Puente Arroyo Daca_Ruta 21, residuos

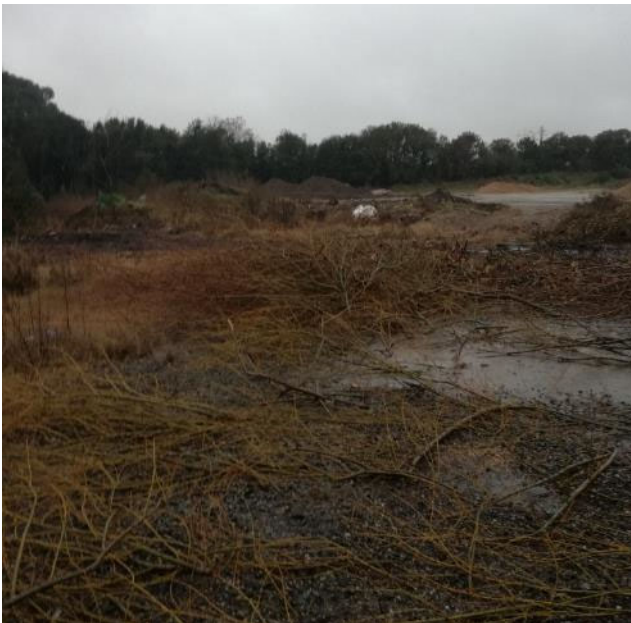
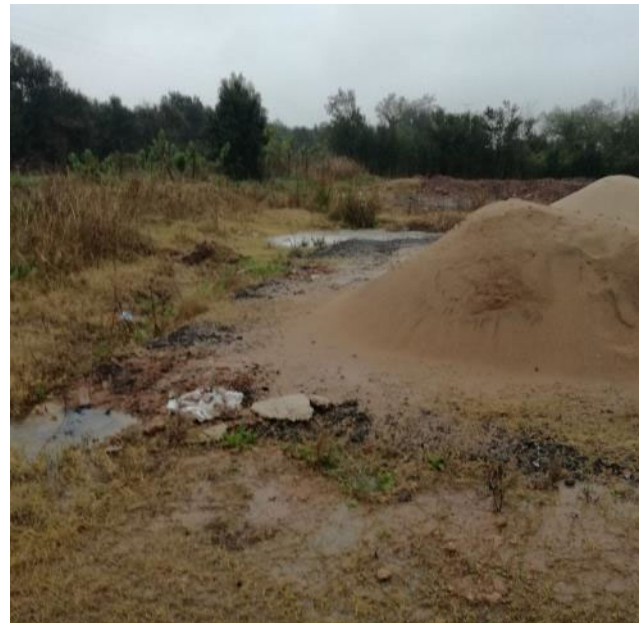
Foto 13.7-1 Obrador Camino del Medio_recuperación ambiental
