INFORME DE AUDITORIA AMBIENTAL

Obra: 30 / 17 – Rehabilitación del ramal Ruta 30 entre las progresivas 0km700 – 20km000.

Empresa constructora: EMILIO DIAZ ALVAREZ S.A.

Fecha auditoría: 22/03/2019

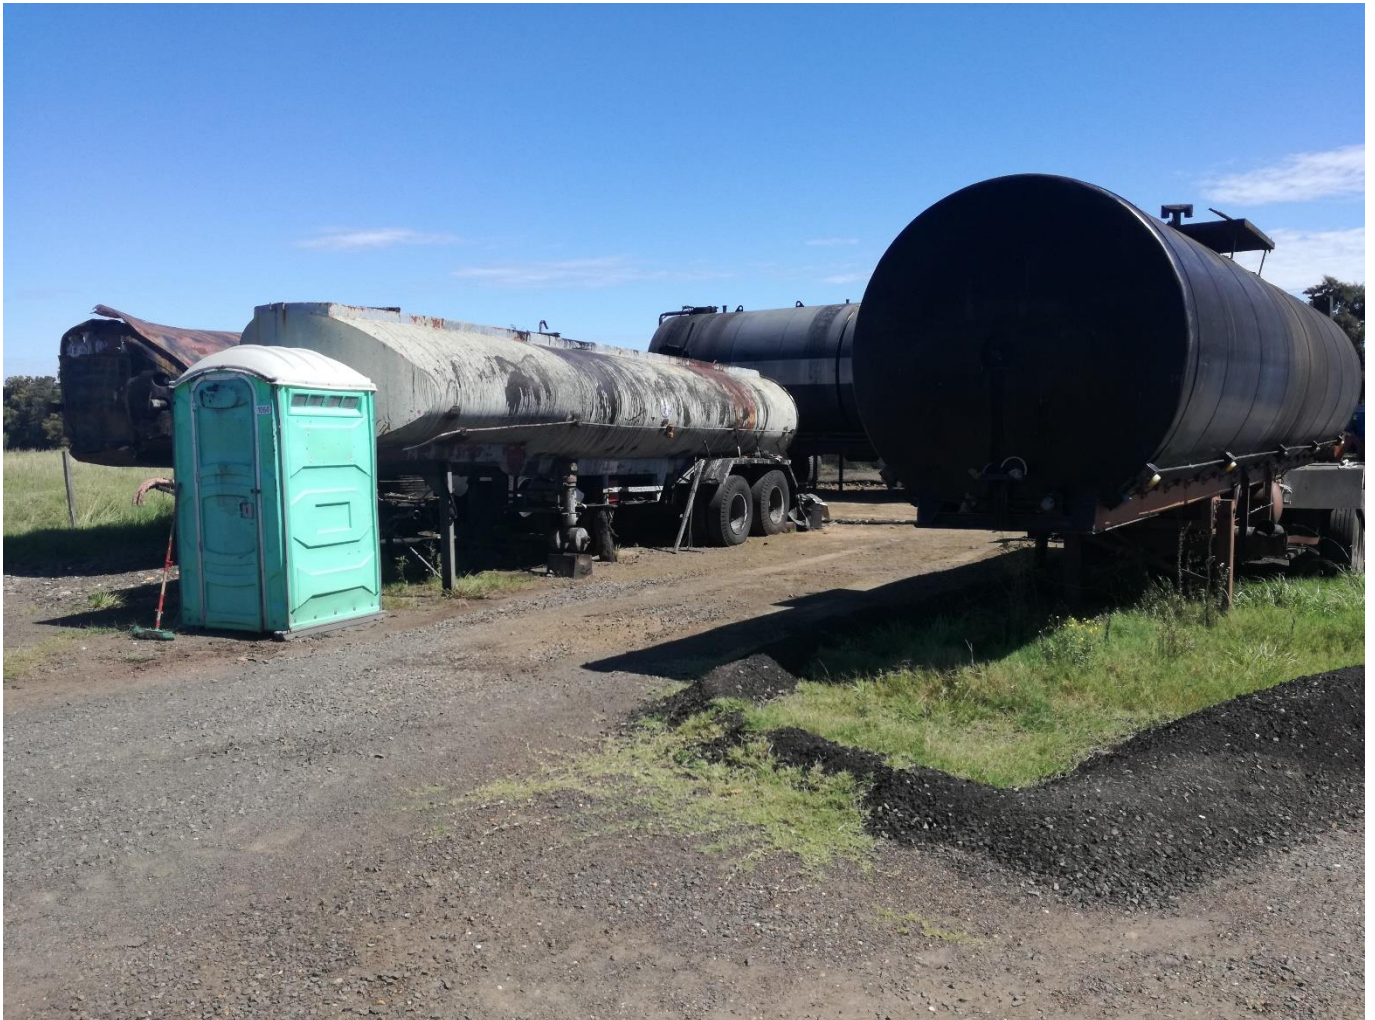
13.1 No Conformidad 1 – Tanques de Asfalto sin dique de contención.

Ref.	Descripción	Requisito
1	No hay dique de contención en las zonas donde hay tanques de asfalto.	11.2 del Manual Ambiental de la DNV May.98

Foto 13.1-1 Tanques de asfalto en obrador

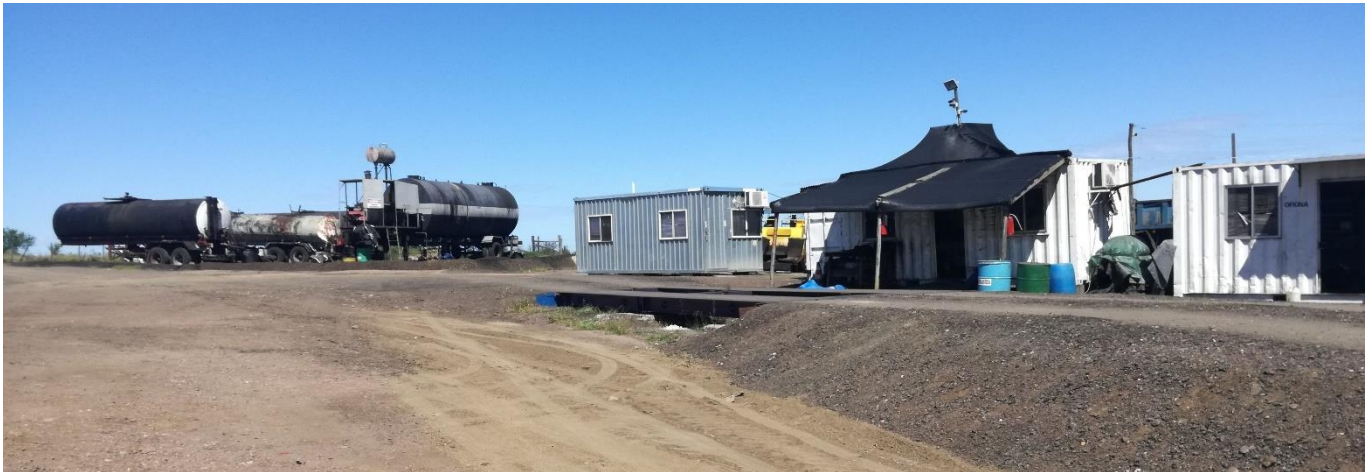
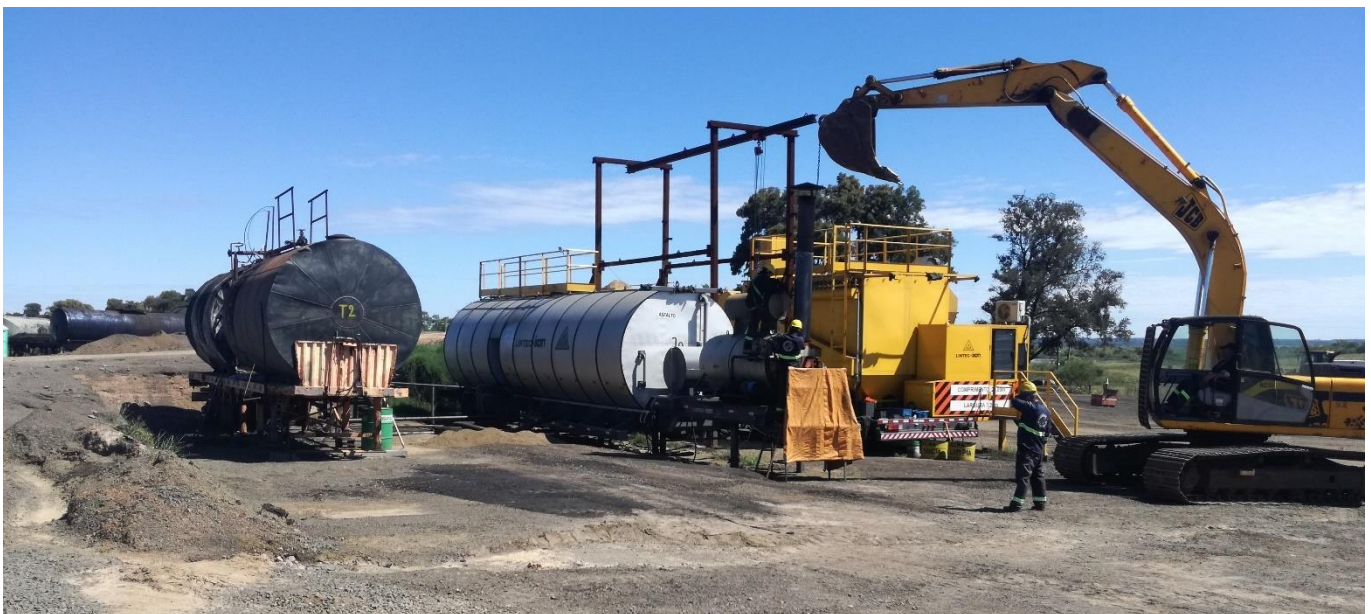
Foto 13.2-1 Planta de Asfalto

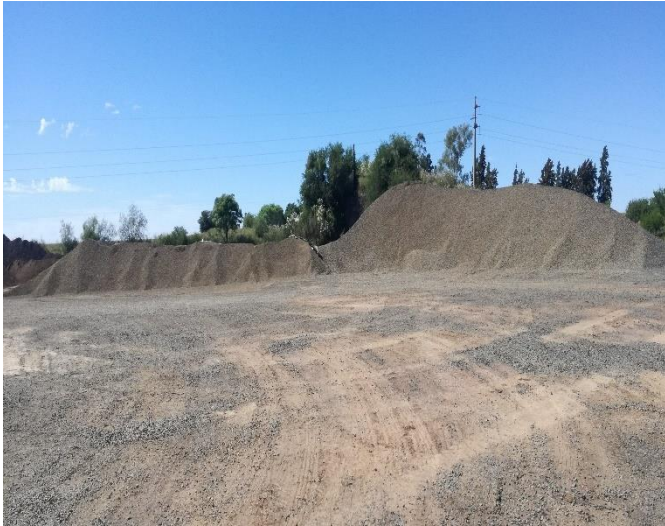
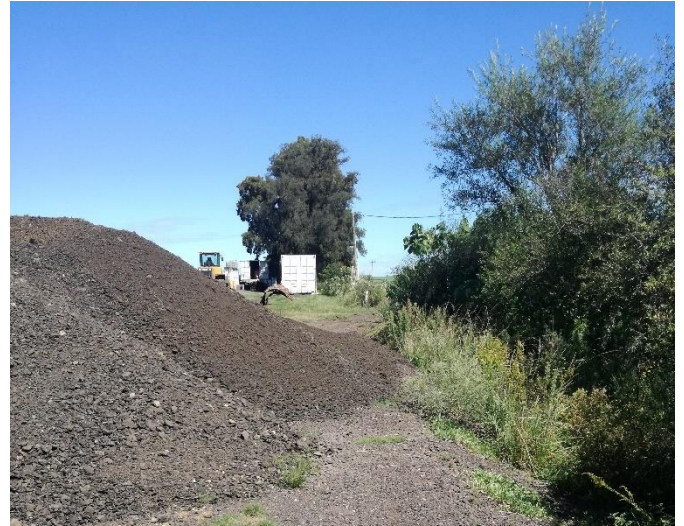
Foto 13.2-2 Acopios

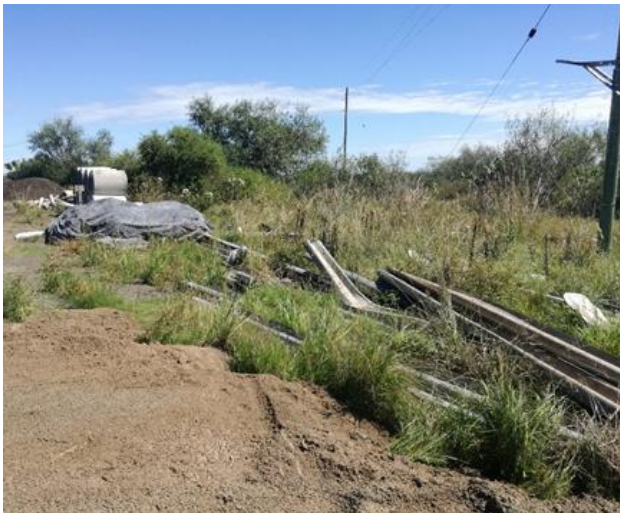
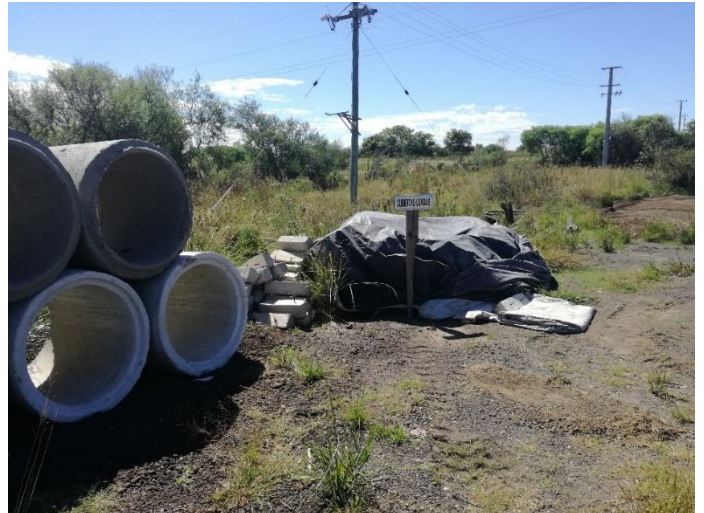
Foto 13.2-3 Materiales dispuesto sobre el perímetro del obrador.

- a. Incluir en los ITGA información y/o registros de actividades durante el período asociadas al cumplimiento de los requisitos de la gestión ambiental como ser:
 - Capacitación.
 - Listado de proveedores, servicios contratados que están vinculados al cumplimiento de estos requisitos.
 - Auditorías Ambientales.
 - Acciones Correctivas, Preventivas o de Mejora
 - Toda circunstancia de cambio que sea de considerar durante el período.
- b. Considerar al Manual Ambiental de la DNV / 2015 como referente de buenas prácticas para revisar el contenido de los ITGA.
- c. Revisar la disposición de materiales en el perímetro del obrador para asegurar sean contenidos dentro de dicho perímetro, en zonas limpias y despejadas de malezas.

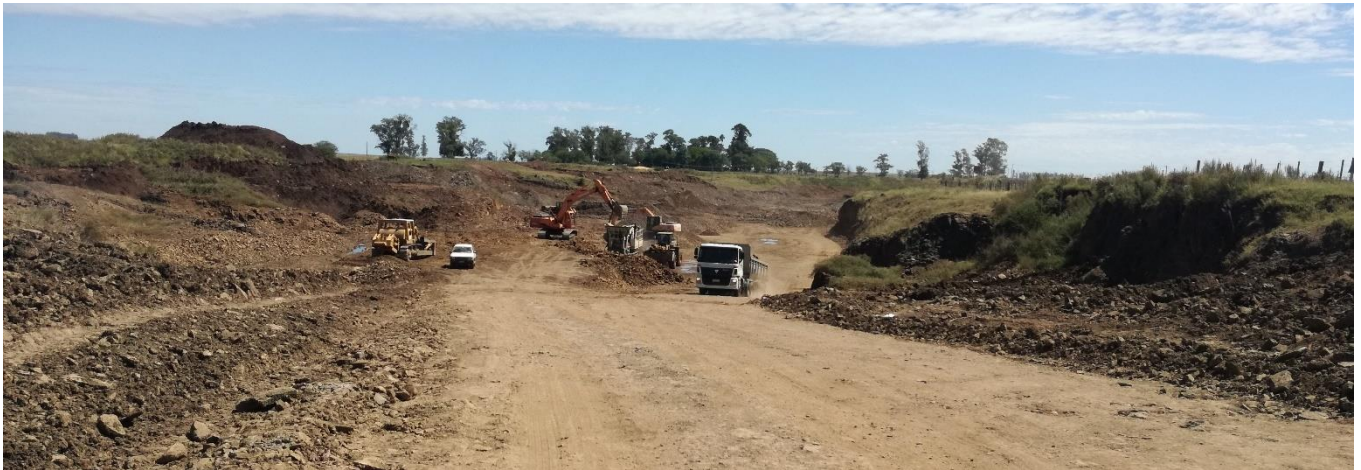
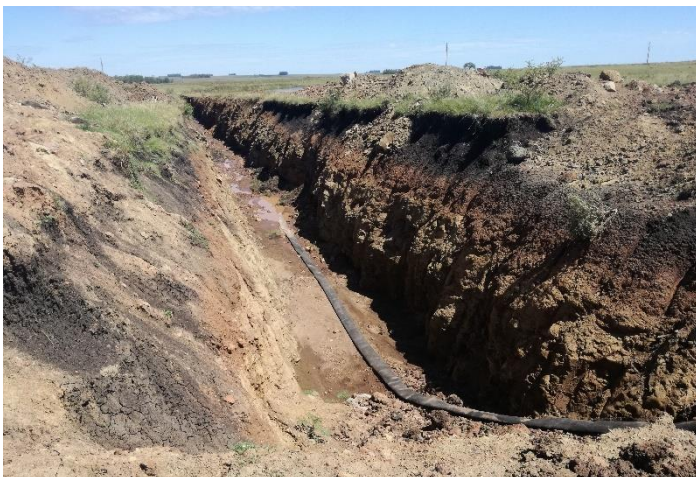
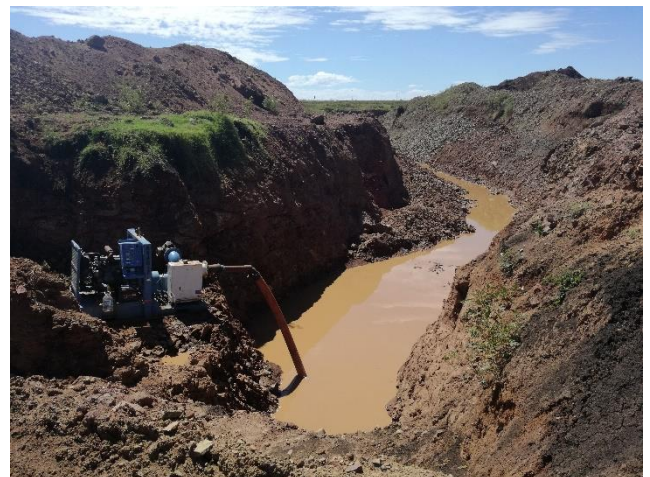
Foto 13.3-1 Vistas de la cantera – extracción de aguas pluviales

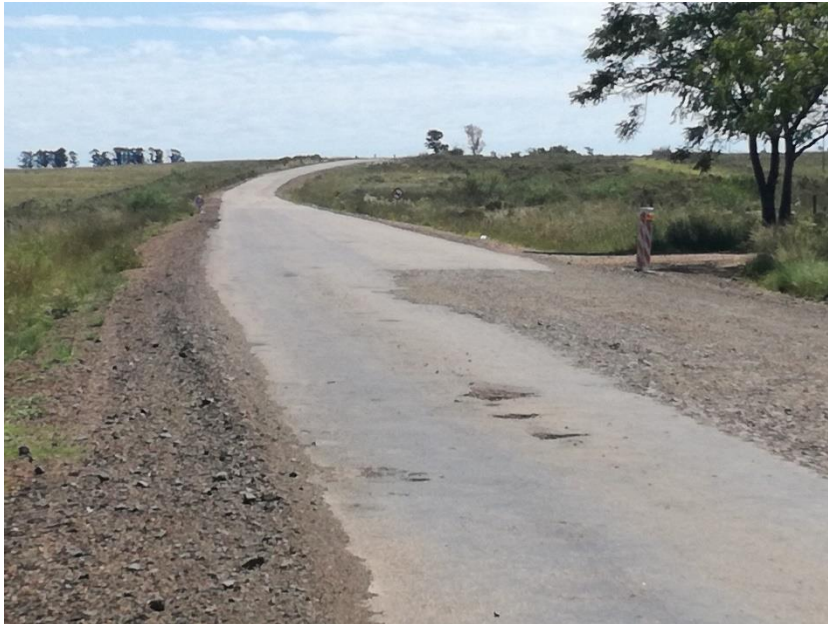
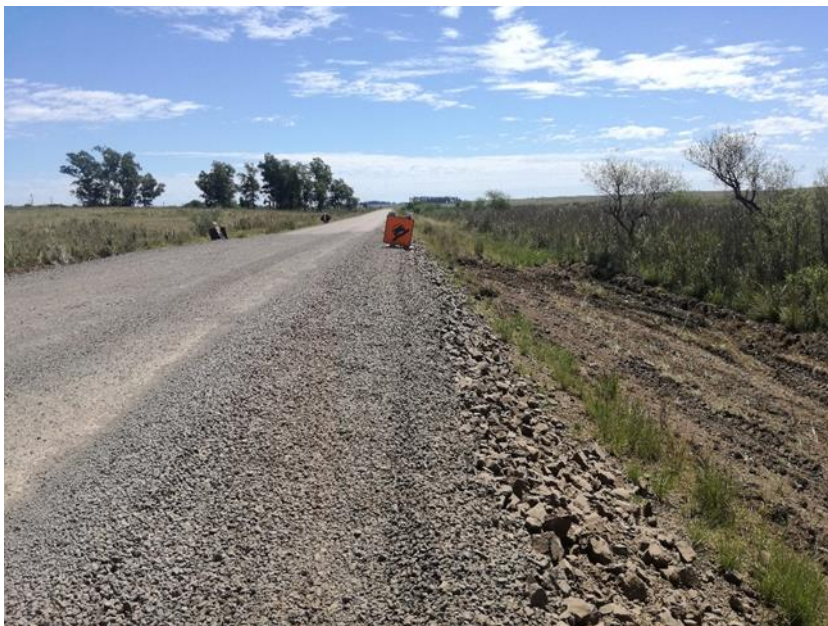
Foto 0-1 Ramal de Ruta 30, Ruta 3 – Tomas Gomensoro
