INFORME DE AUDITORIA AMBIENTAL

Obra: 31/17 – Rehabilitación de la Ruta 30 entre Tomás Gomensoro y progresiva 57km200.

Empresa constructora: TRAXPALCO S.A.

Fecha auditoría: 17/06/2020

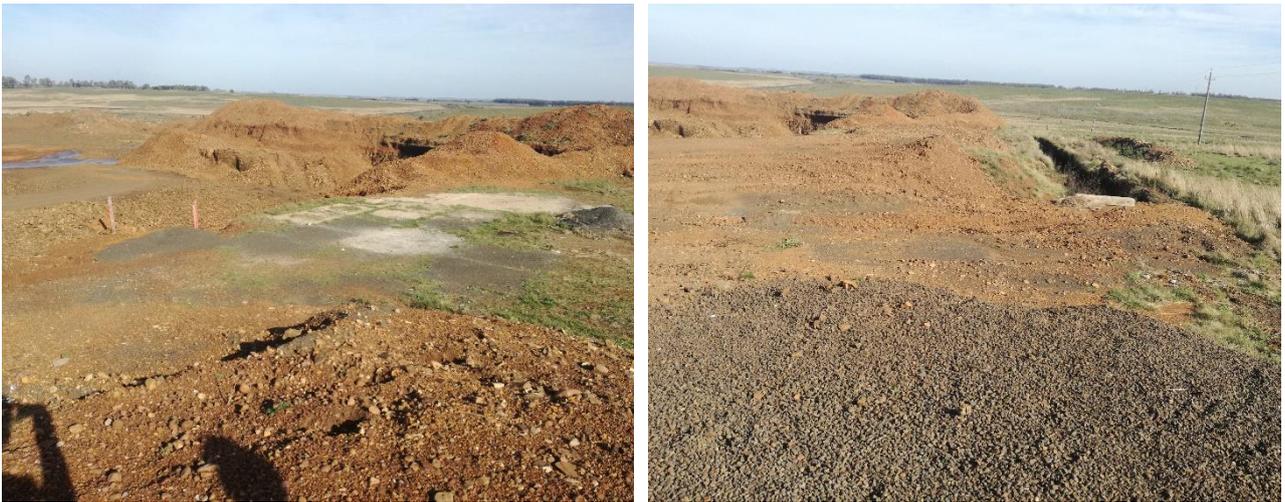
Foto 13.1-1 Predio Obrador 1. Recuperación ambiental.

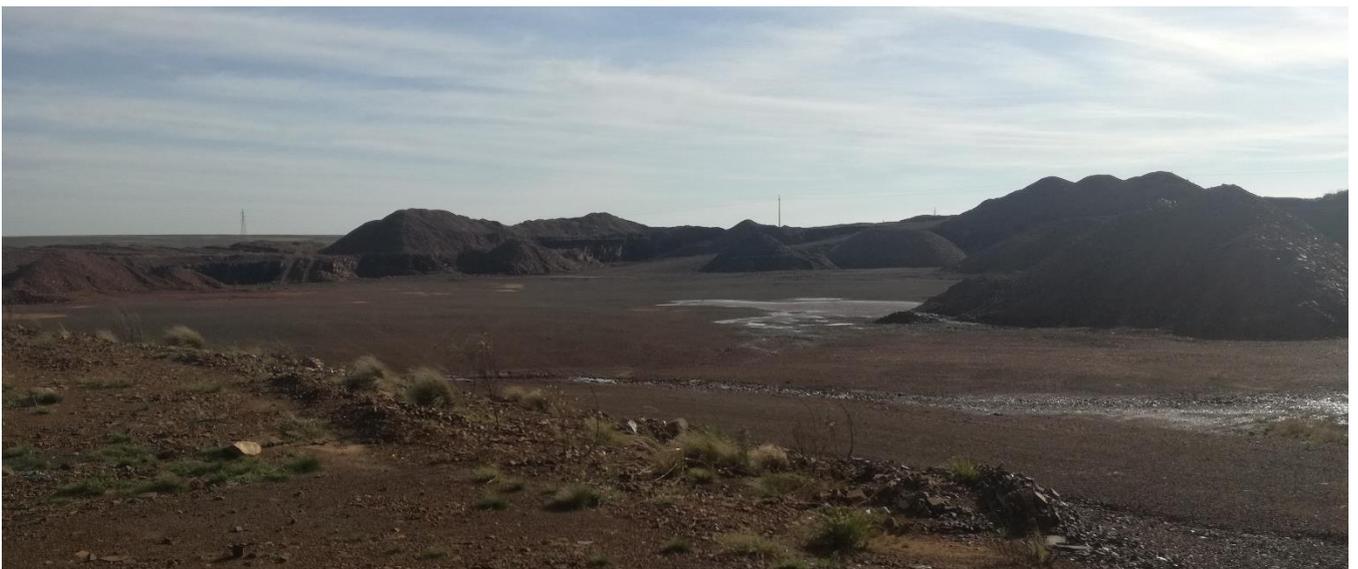
Ref.	Descripción	Requisito
NC1	Tanque de asfalto enterrado en el predio del Obrador – Cantera Padrón 1478.	11.3 del Manual Ambiental de la DNV May.98
El predio está en etapa de recuperación ambiental y no se encuentran vestigios de derrames. Se ha encontrado esta estructura en varios obradores de Tracoviax, se recomienda advertir de esta mala praxis desde la implantación de los obradores.		
NC2	Camión de abastecimiento de combustible estacionado sin dique de contención en el predio del Obrador – Cantera Padrón 1478.	10.2, 10.3 del Manual Ambiental de la DNV May.98
El predio se encuentra en etapa de recuperación ambiental, se sugiere considerar desde la implantación de los obradores los diques para el transporte de abastecimiento de combustible y requisitos para el acopio de los mismos cuando sea pertinente.

Foto 13.1-2 Cantera padrón 1478. Recuperación ambiental

- Toda circunstancia de cambio que sea de considerar durante el período.
- c.** Registrar en el informe final de recuperación ambiental fotos que pongan en evidencia el retiro de muchos acopios existentes en las canteras y la recuperación final del terreno descompactando y generando los movimientos de suelo necesarios para una vista armónica con el paisaje.

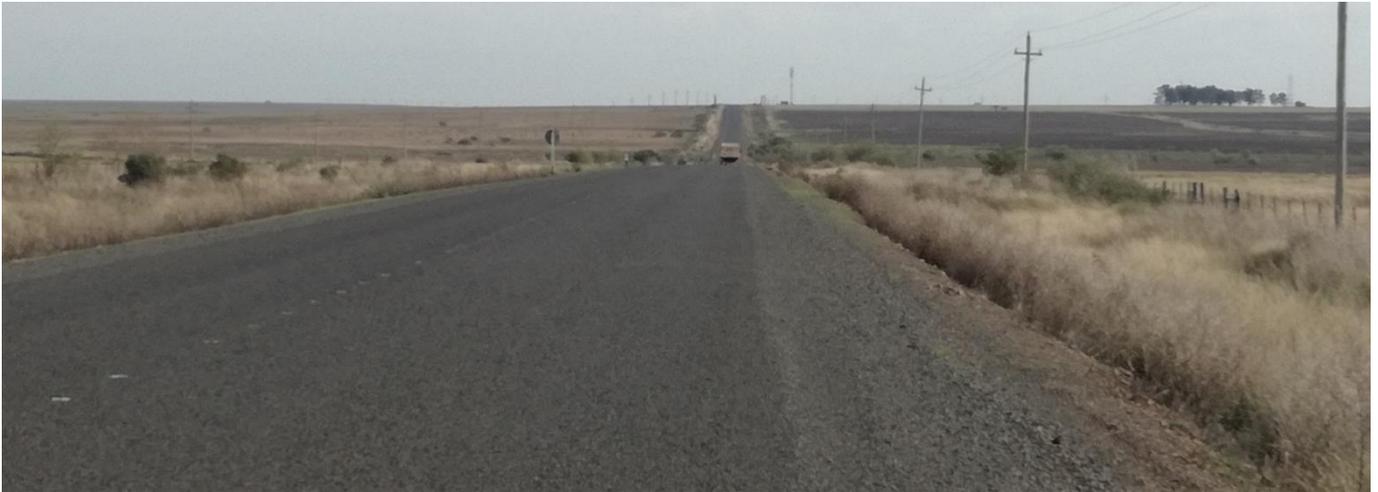
Foto 13.3-1 Vista 1 Tramo terminado en etapa de señalización

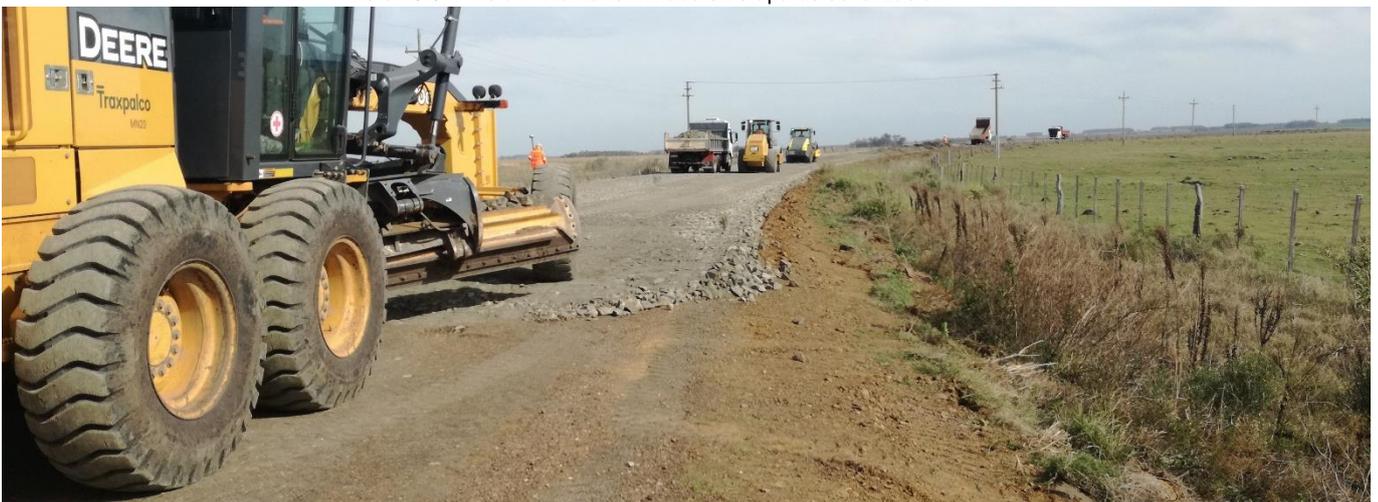
Foto 13.3-2 Vista 2 Frente de Obra

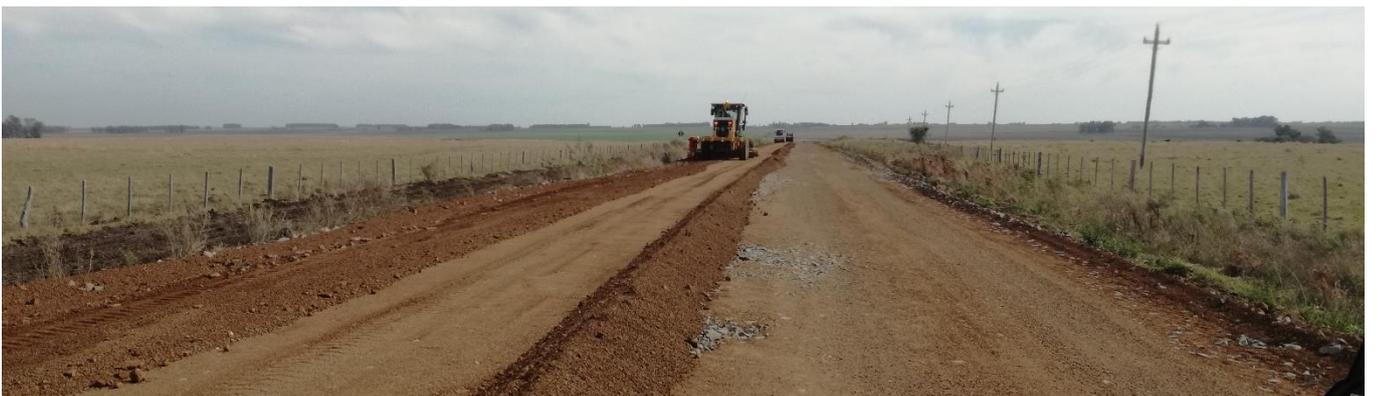
Foto 13.3-3 Vista 3 Frente de Obra

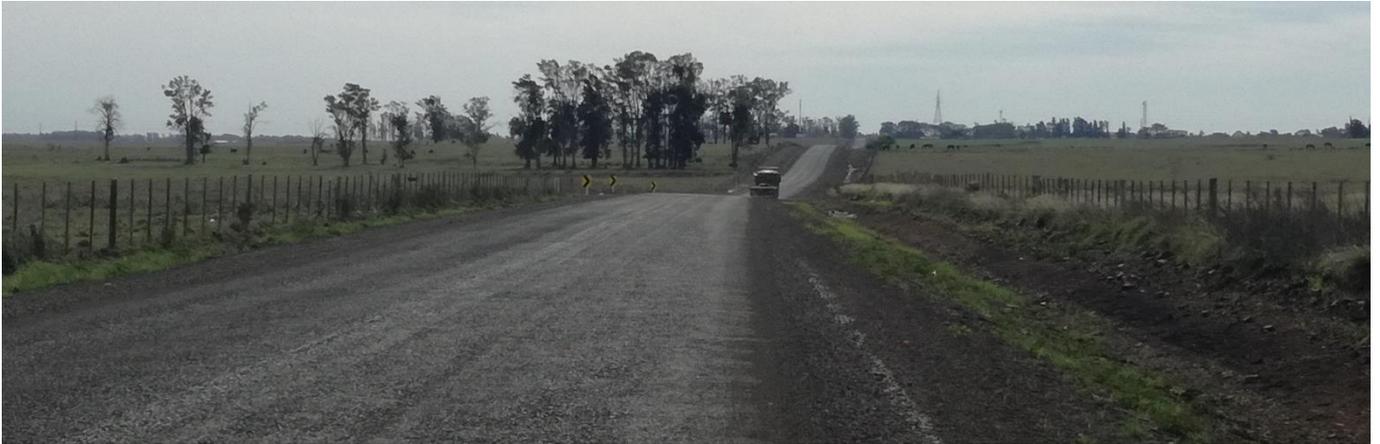
Foto 13.3-4 Vista 4 Tramo terminado en etapa de señalización.

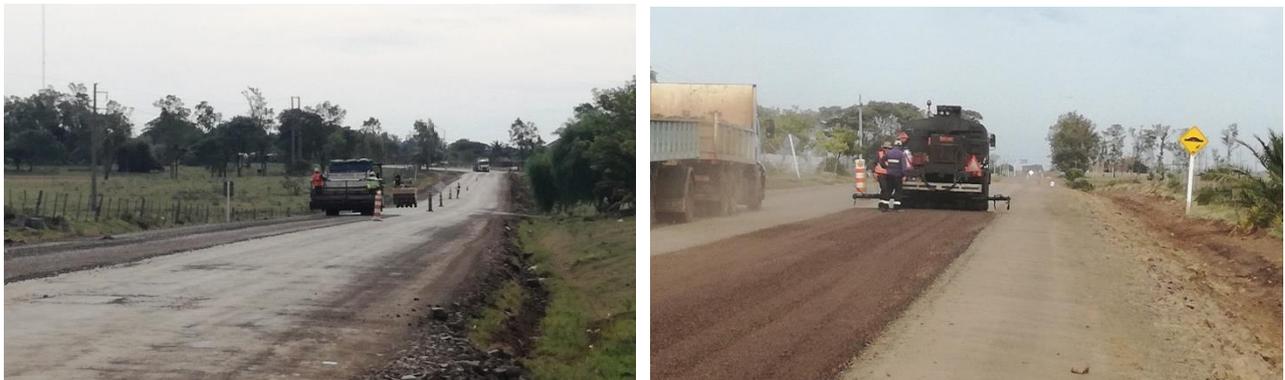
- a.** Revisar los índices y contenido de los ITGA porque se considera insuficiente su contenido a lo largo de todo el desarrollo de la obra, a modo de ejemplo no se menciona subcontrato con Díaz Álvarez; tampoco se dan datos de evidencias del cumplimiento de los requisitos ambientales repitiendo frases genéricas del PGA y este no es el objetivo de los ITGAs.

Foto 13.3-5 Vista 5 Frente de Obra – Subcontrato Díaz Álvarez

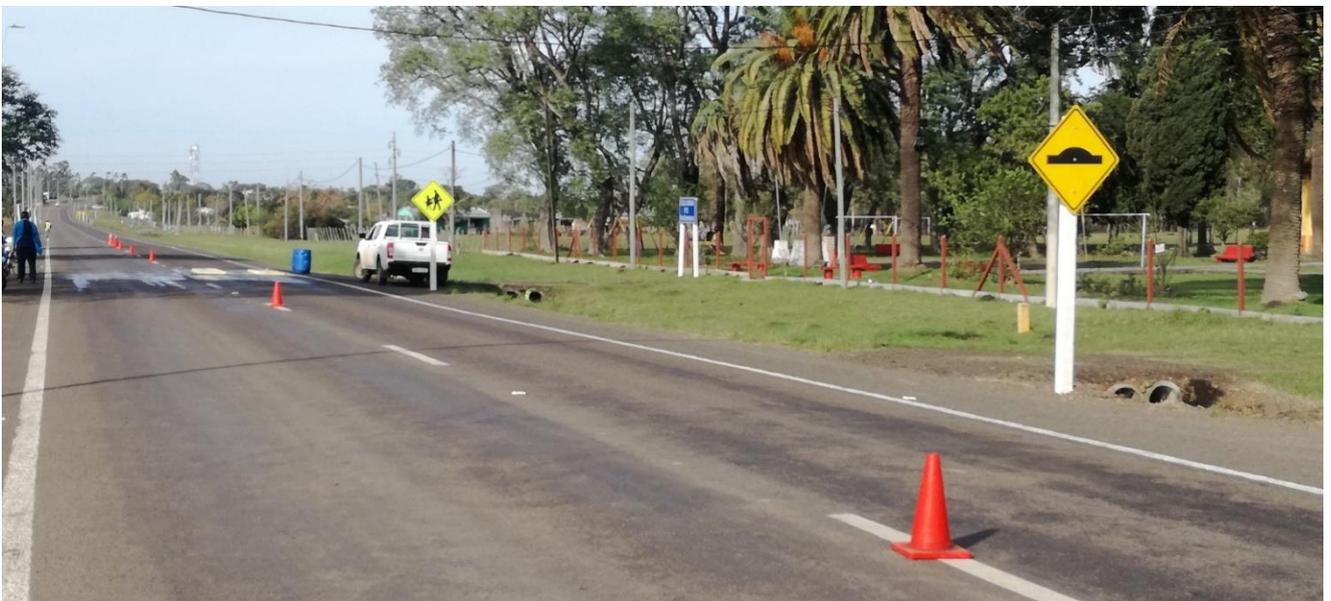
Se han generado contactos con la comunidad que han dado oportunidad de considerar aspectos que mejoran el entorno, como una senda peatonal para una escuela y algunas consideraciones para definir obras de la faja en tramos donde hay un mayor tránsito de personas caminando y en bicicletas.

Foto 13.3-6 Vista 6 Tramo frente a escuela, construcción senda peatonal.
