INFORME DE AUDITORIA AMBIENTAL

Obra: 31/17 – Rehabilitación del ramal Ruta 30 entre las progresivas 20km000 – 57km200.

Empresa constructora: TRAXPALCO S.A.

Fecha auditoría: 22/03/2019

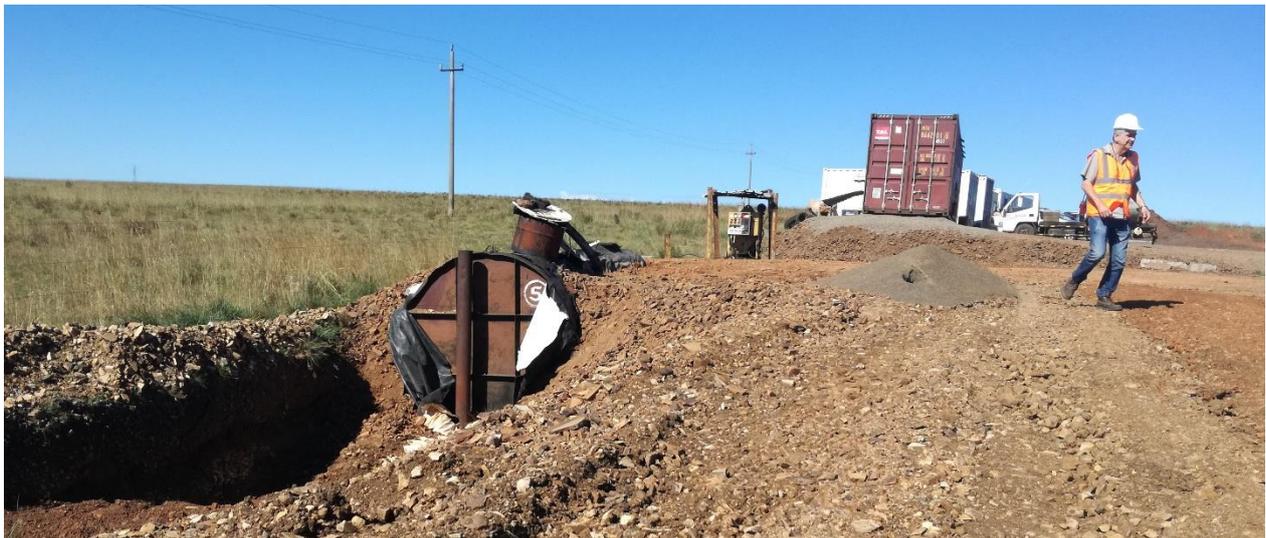
13.1 No Conformidad 1 – Tanques de Asfalto enterrado.

Ref.	Descripción	Requisito
1	Tanque de asfalto enterrado en el predio del Obrador – Cantera Padrón 1478.	11.3 del Manual Ambiental de la DNV May.98
2	Camión de abastecimiento de combustible estacionado sin dique de contención en el predio del Obrador – Cantera Padrón 1478.	10.2, 10.3 del Manual Ambiental de la DNV May.98

Foto 13.1-1 Tanque de asfalto enterrado en Obrador – Cantera Padrón 1478

- a. Revisar las directrices establecidas para la instalación de los obradores dado que se han encontrado repetidas veces en auditorías anteriores tanques de asfalto enterrados.
- b. Incluir en los ITGA información y/o registros de actividades durante el período asociadas al cumplimiento de los requisitos de la gestión ambiental como ser:
 - Capacitación.
 - Listado de proveedores, servicios contratados que están vinculados al cumplimiento de estos requisitos.
 - Auditorías Ambientales.
 - Acciones Correctivas, Preventivas o de Mejora
 - Toda circunstancia de cambio que sea de considerar durante el período.
- c. Considerar al Manual Ambiental de la DNV / 2015 como referente de buenas prácticas para revisar el contenido de los ITGA.

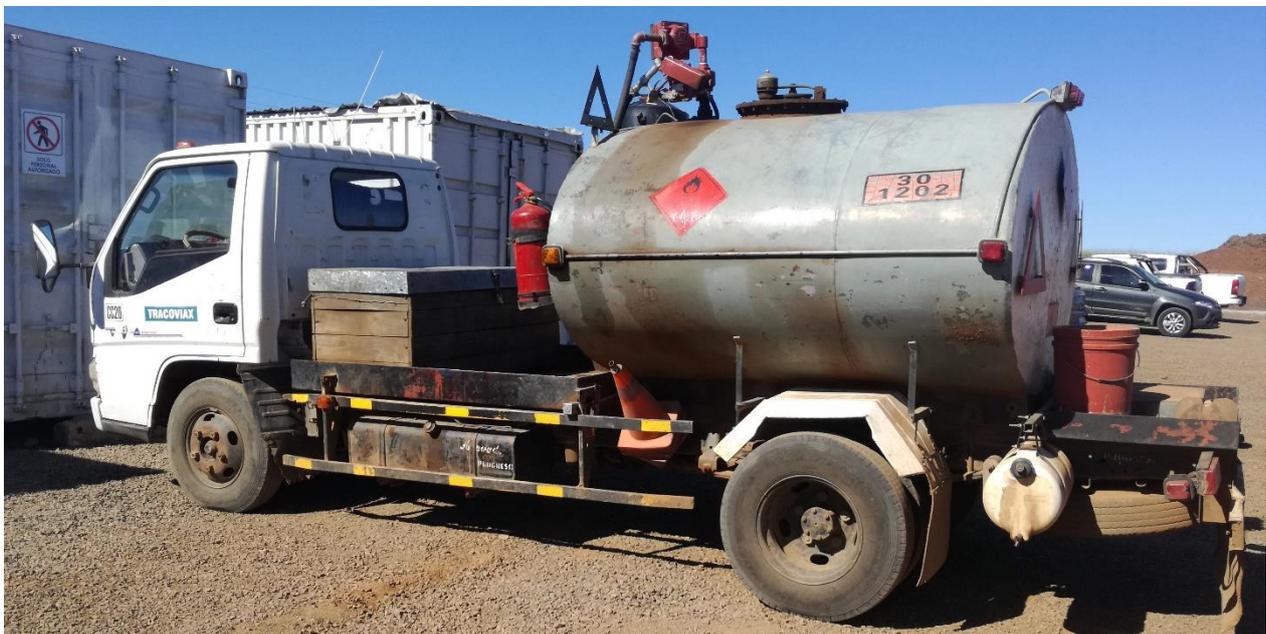
13.2 No Conformidad 2 – Camión de abastecimiento de combustible sin dique de contención.

Foto 13.2-2 Camión sin dique de contención.

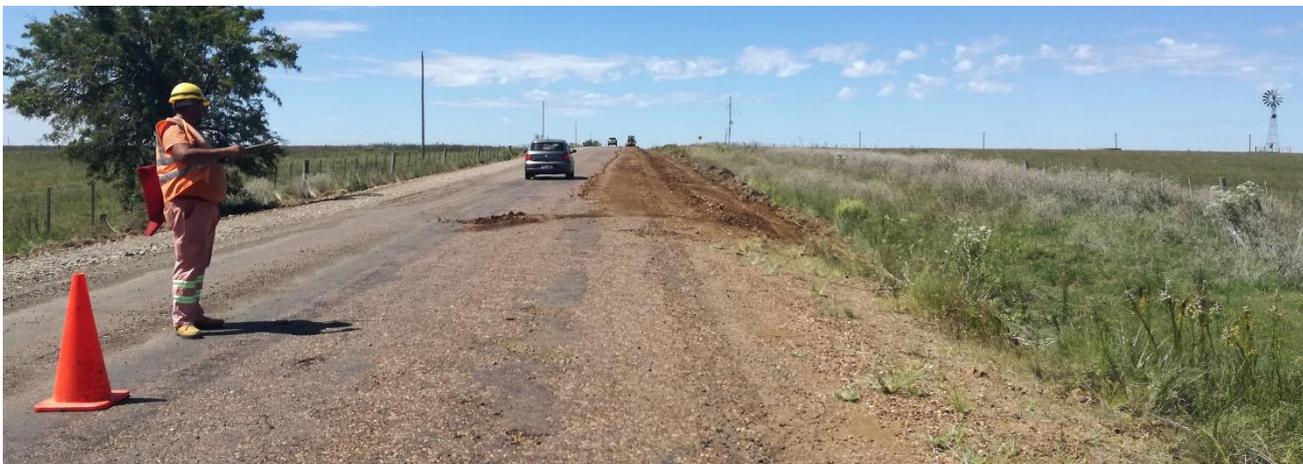
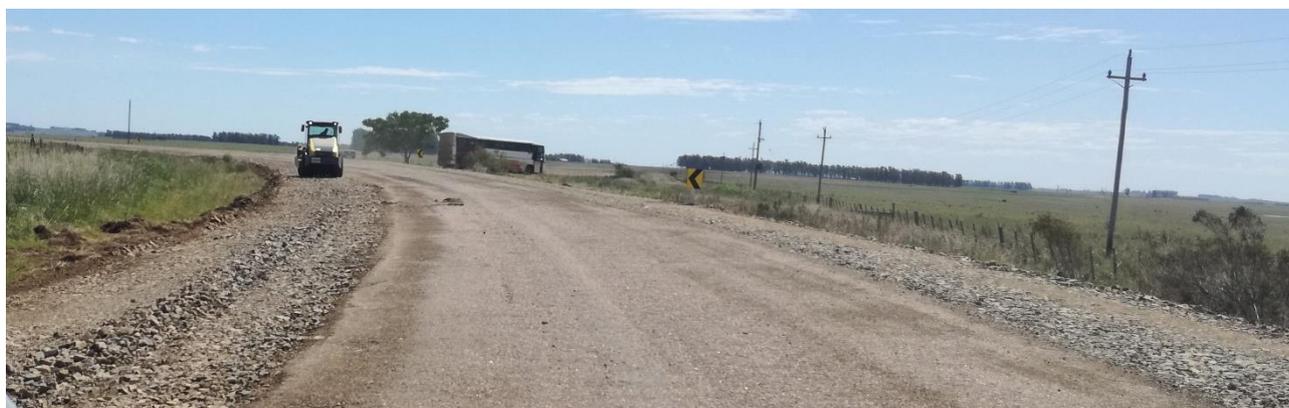
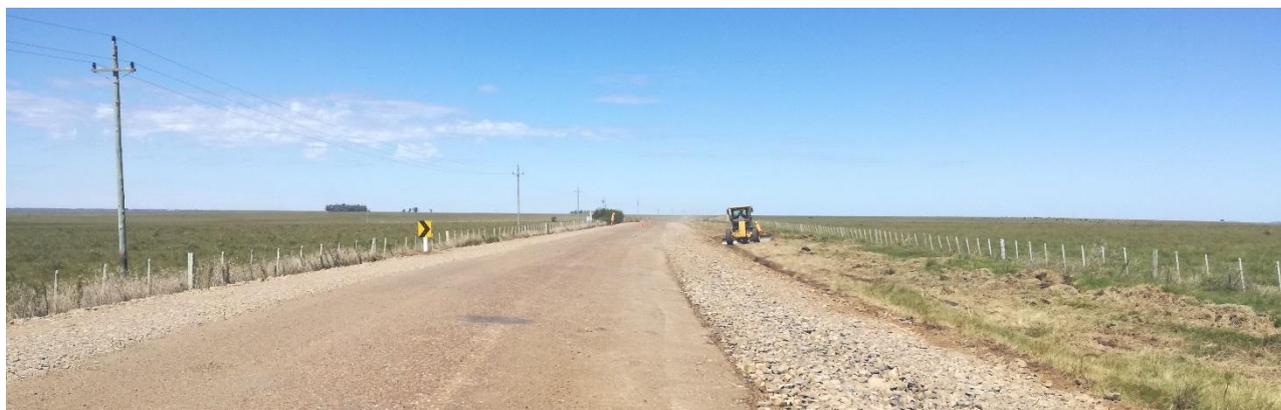
13.3 Recorrido por tramo en obra.

Foto 13.3-1 Frentes de trabajo encontrados durante el recorrido

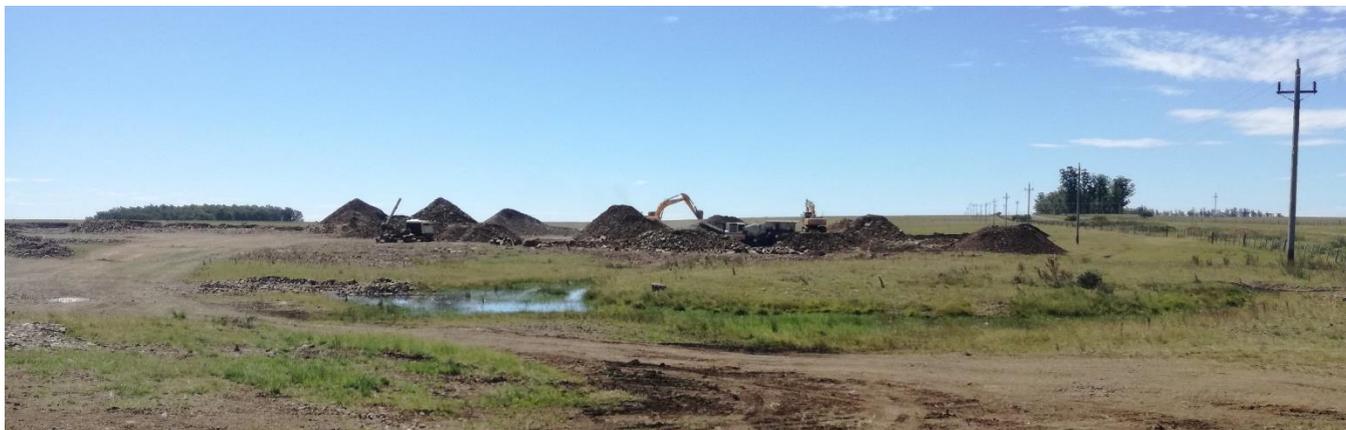
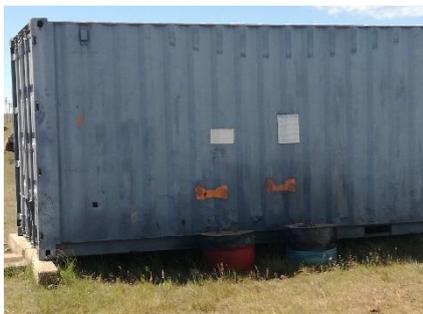
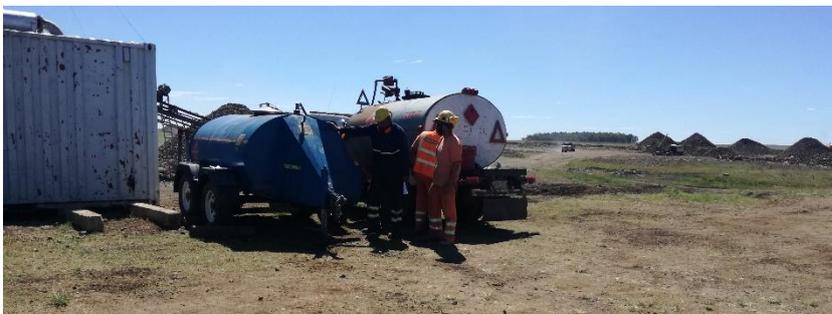
13.4 Cantera Padrón 858

Foto 13.4-1 Vistas Cantera e instalaciones en el Padrón 858

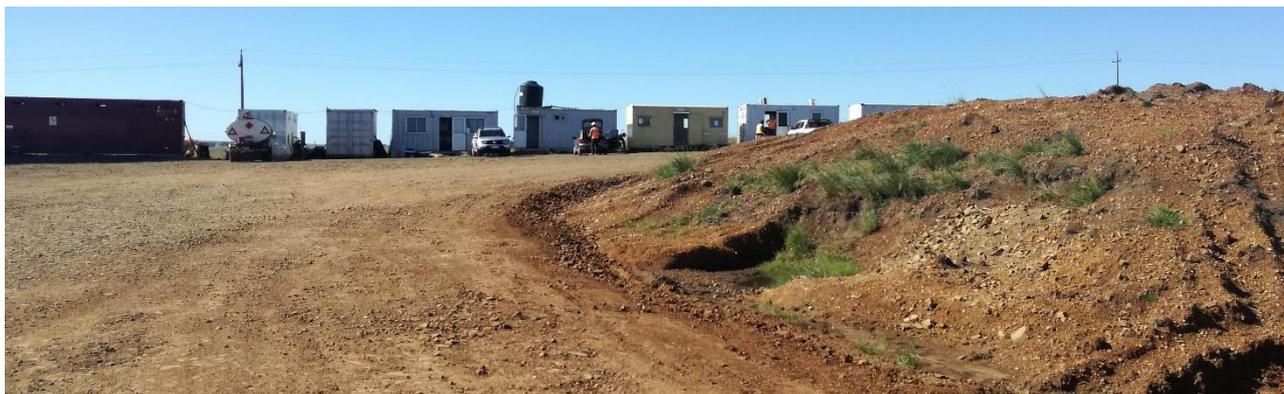
13.5 Obrador y Cantera Padrón 1478

Foto 13.5-1 Instalaciones del Obrador en Padrón 1478

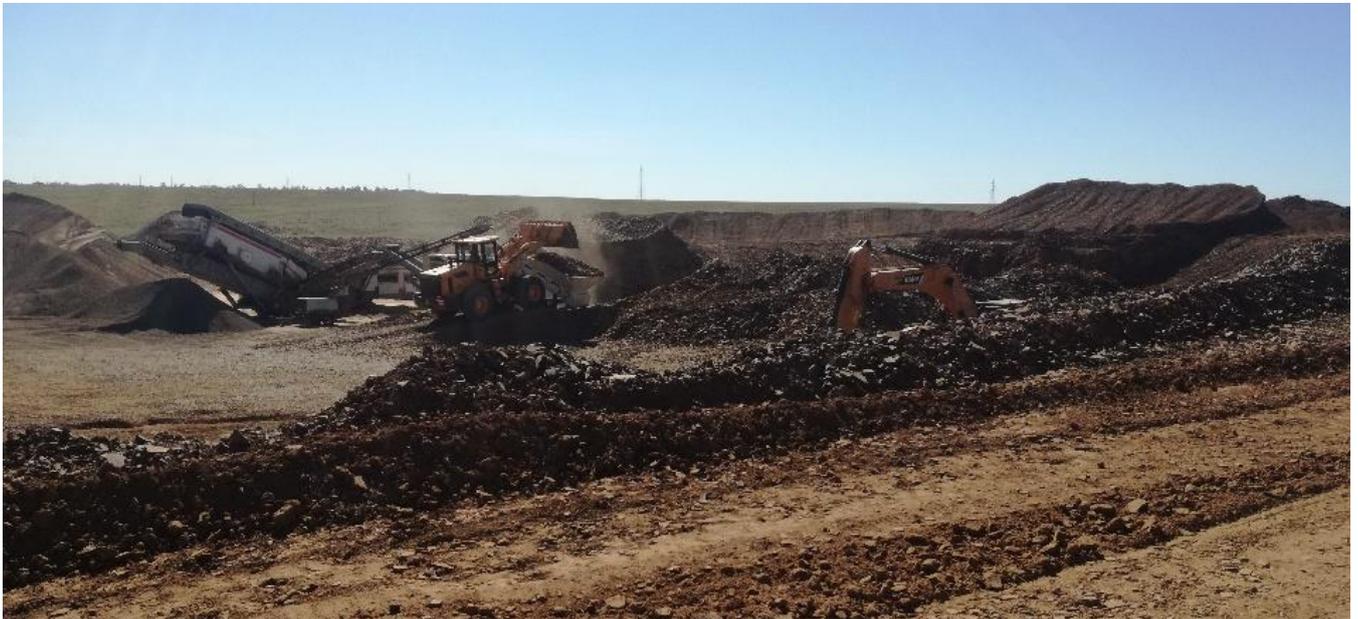
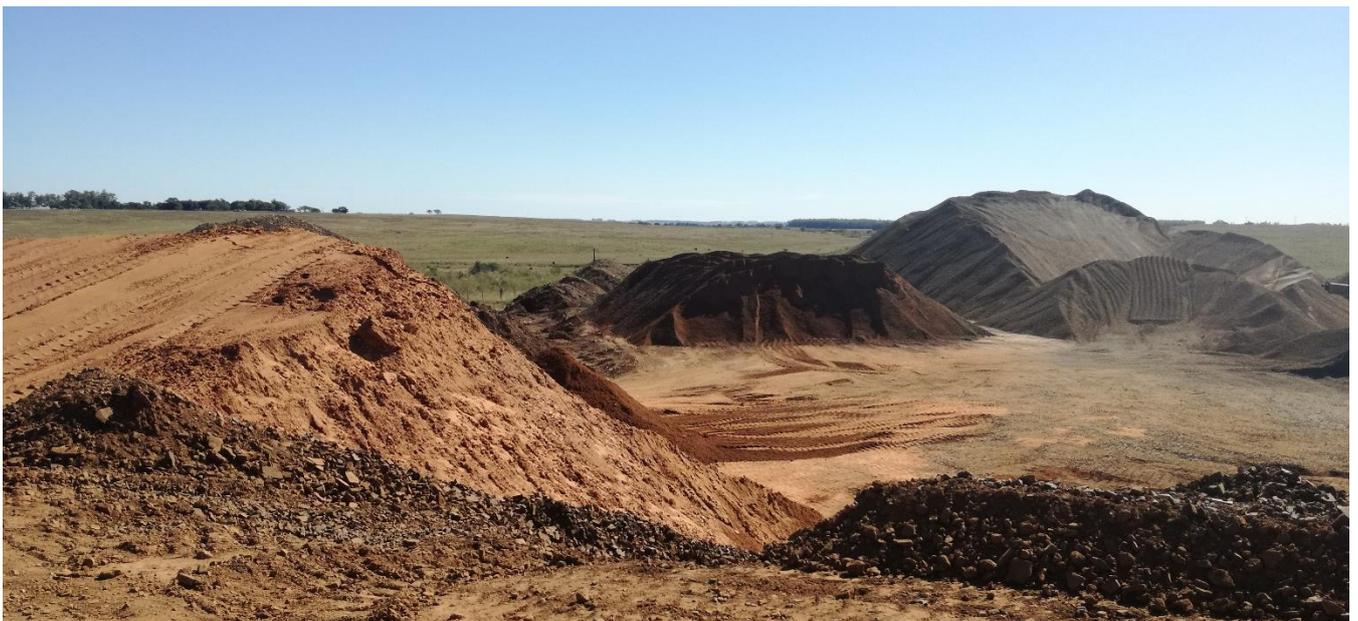
Foto 13.5-2 Actividades en la Cantera – Padrón 1478 y acopios.
