INFORME DE AUDITORIA AMBIENTAL

29/17 - Rehabilitación de Ruta 30 entre las progresivas 97km100 y 124km300.
33/17 - Rehabilitación de Ruta 30 entre las progresivas 61km500 y 97km100.

Empresa constructora: TRAXPALCO S.A.

Fecha auditoría: 22/03/2019

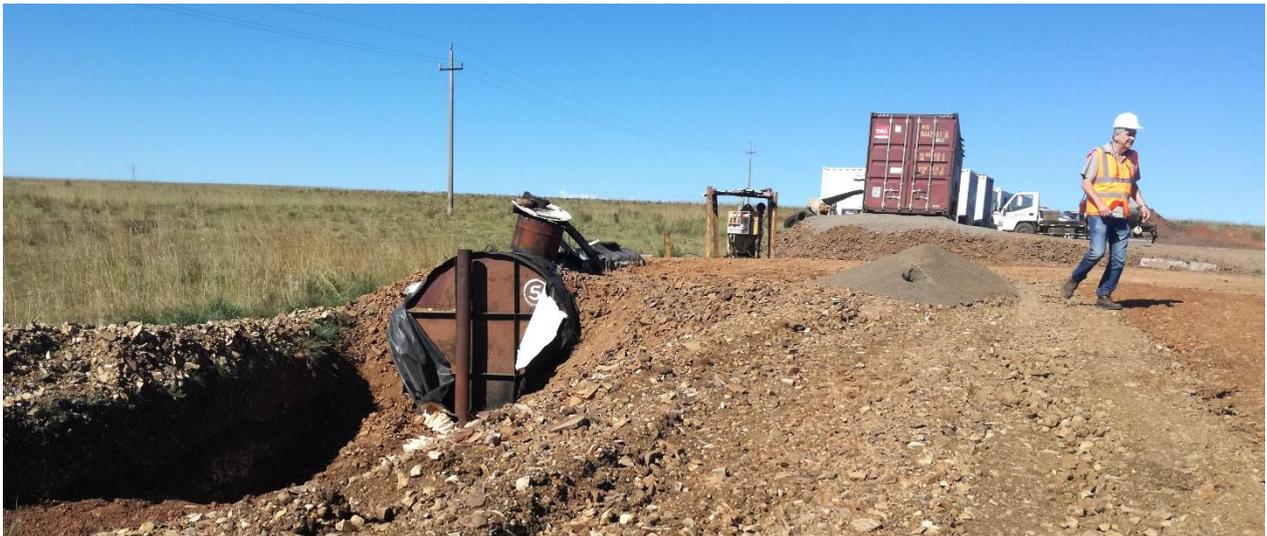
13.1 No Conformidad 1 – Tanques de Asfalto enterrado.

Ref.	Descripción	Requisito
1	Tanque de asfalto enterrado en el predio del Obrador – Cantera Padrón 1478.	11.3 del Manual Ambiental de la DNV May.98
2	Camión de abastecimiento de combustible estacionado sin dique de contención en el predio del Obrador – Cantera Padrón 1478.	10.2, 10.3 del Manual Ambiental de la DNV May.98

Foto 13.1-1 Tanque de asfalto enterrado en Obrador – Cantera Padrón 1478

- a. Revisar las directrices establecidas para la instalación de los obradores dado que se han encontrado repetidas veces en auditorias anteriores tanques de asfalto enterrados.
- b. Incluir en los ITGA información y/o registros de actividades durante el período asociadas al cumplimiento de los requisitos de la gestión ambiental como ser:
 - Capacitación.
 - Listado de proveedores, servicios contratados que están vinculados al cumplimiento de estos requisitos.
 - Auditorías Ambientales.
 - Acciones Correctivas, Preventivas o de Mejora
 - Toda circunstancia de cambio que sea de considerar durante el período.
- c. Considerar al Manual Ambiental de la DNV / 2015 como referente de buenas prácticas para revisar el contenido de los ITGA.

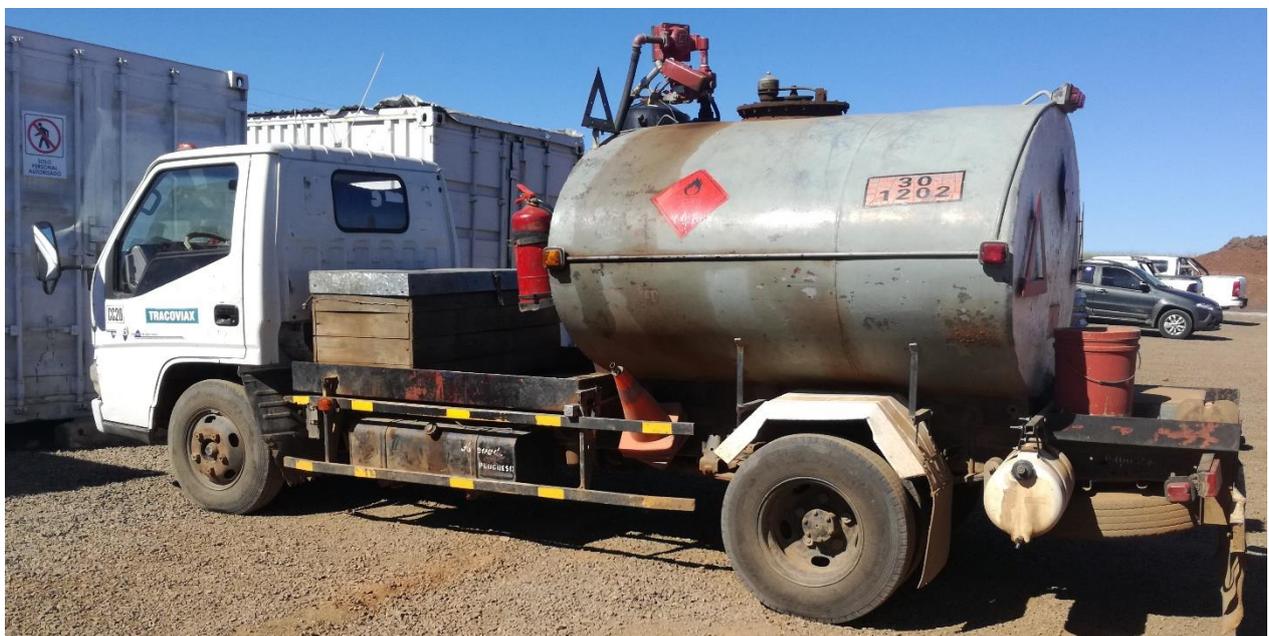
13.2 No Conformidad 2 – Camión de abastecimiento de combustible sin dique de contención.

Foto 13.2-1 Camión sin dique de contención.

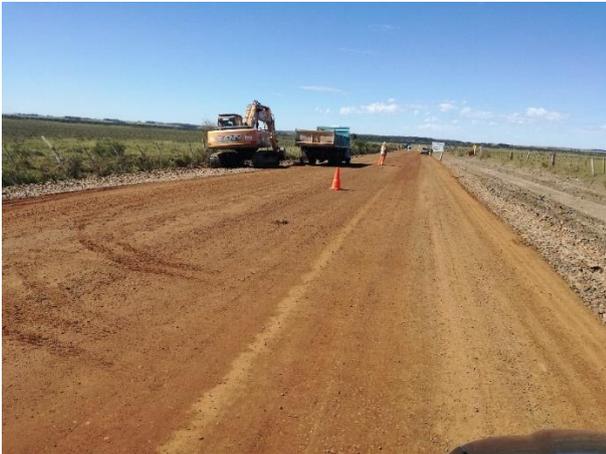
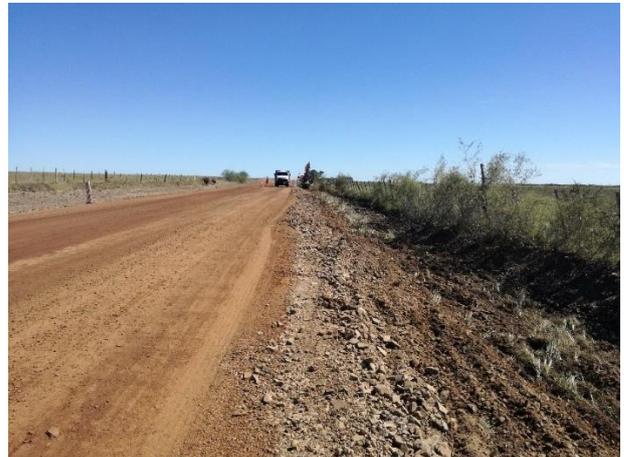
Foto 13.3-1 Vistas tramo contrato 33-17

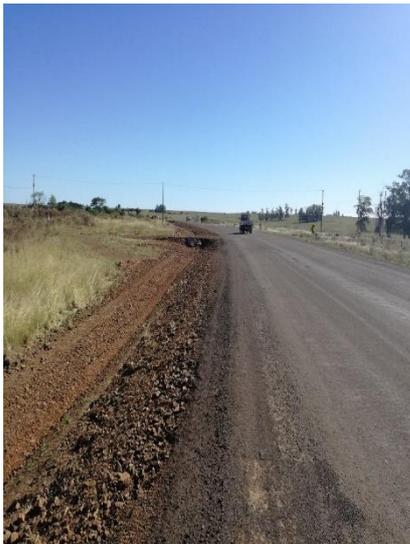
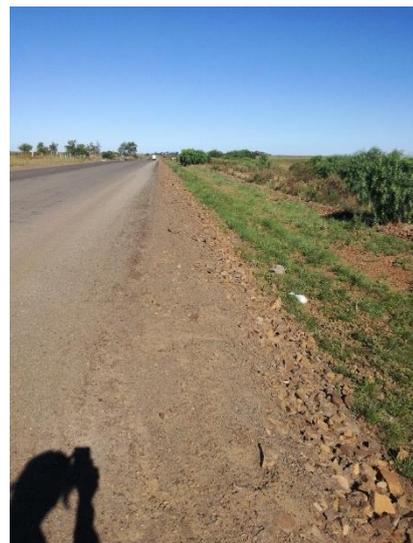
Foto 13.3-2 Vistas tramo contrato 33-17

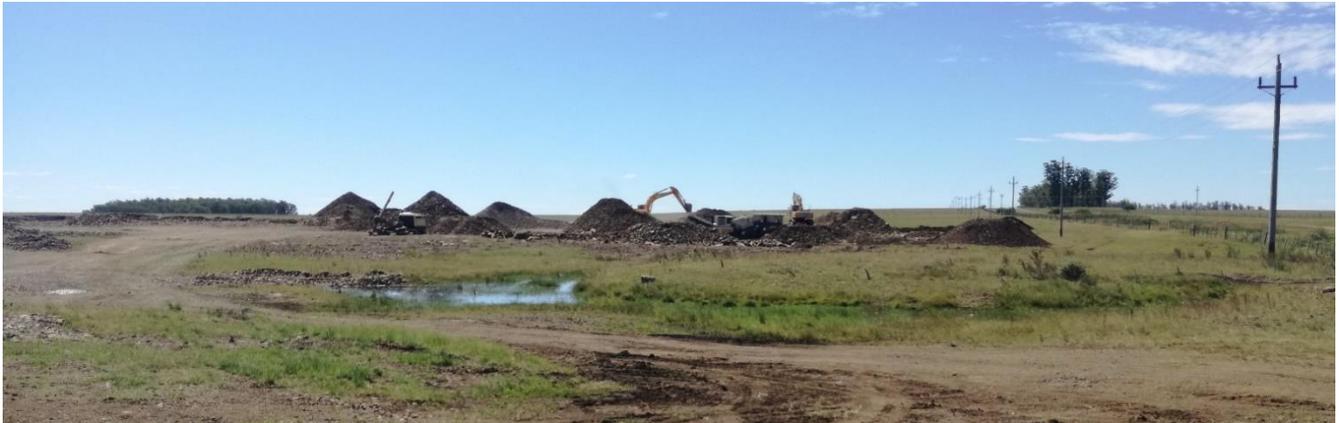
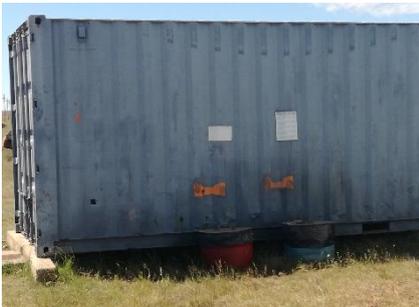
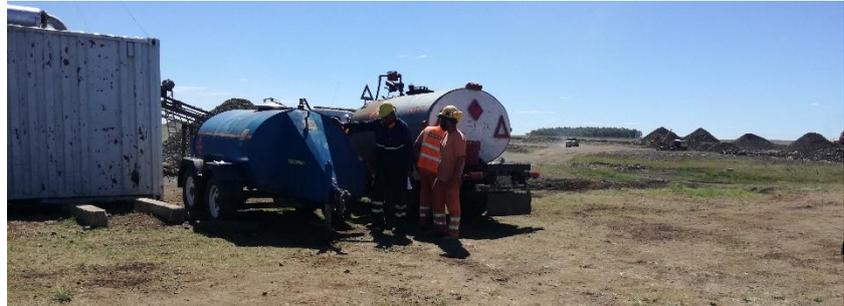
13.4 Cantera Padrón 858

Foto 13.4-1 Vistas Cantera e instalaciones en el Padrón 858

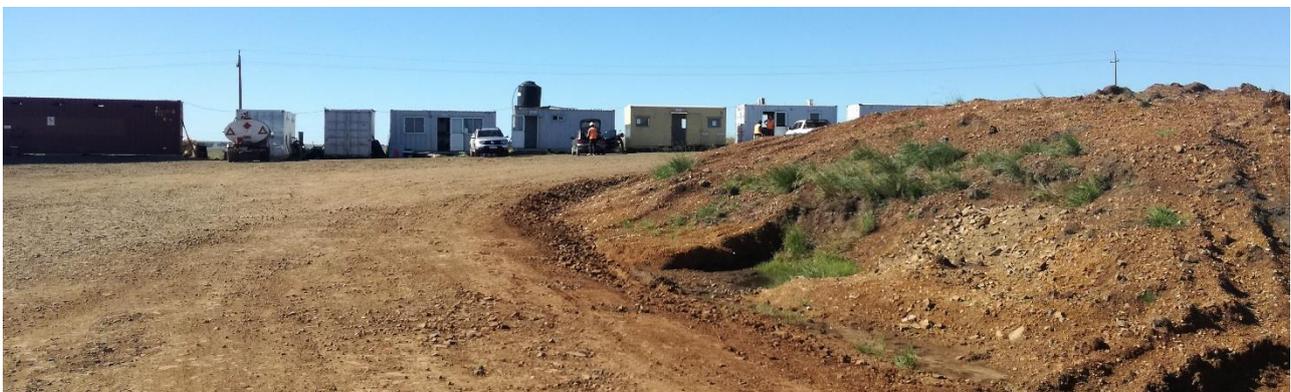
13.5 Obrador y Cantera Padrón 1478

Foto 13.5-1 Instalaciones del Obrador en Padrón 1478

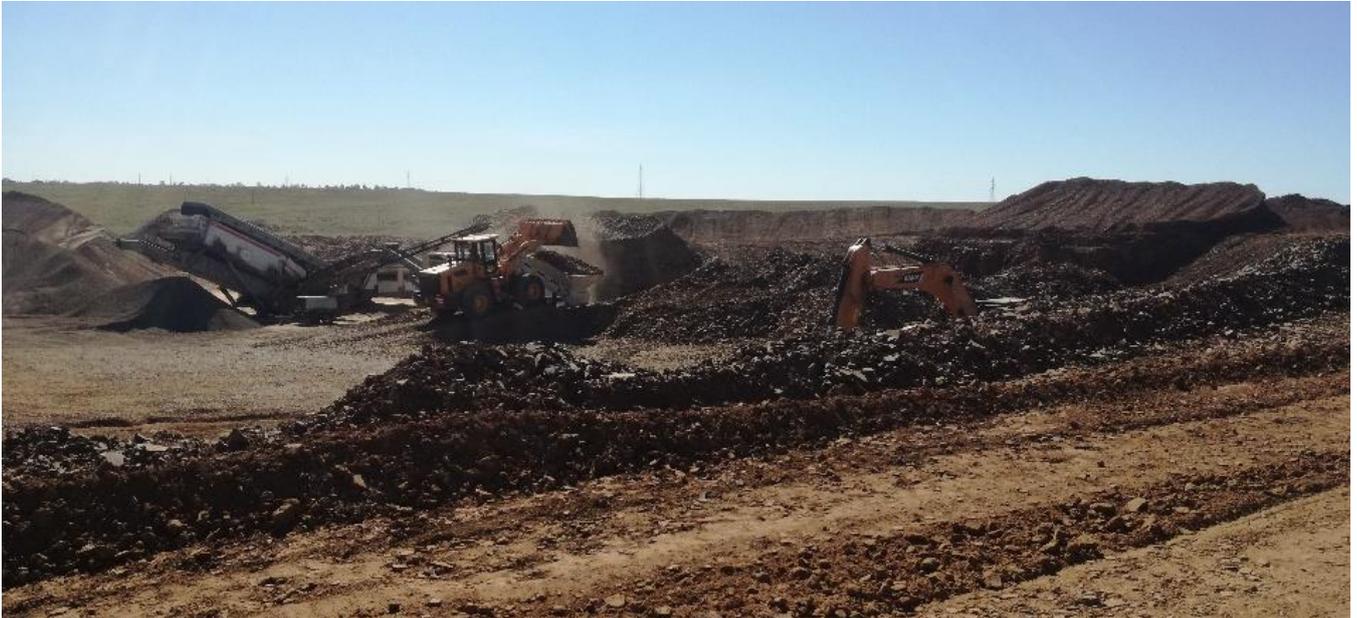
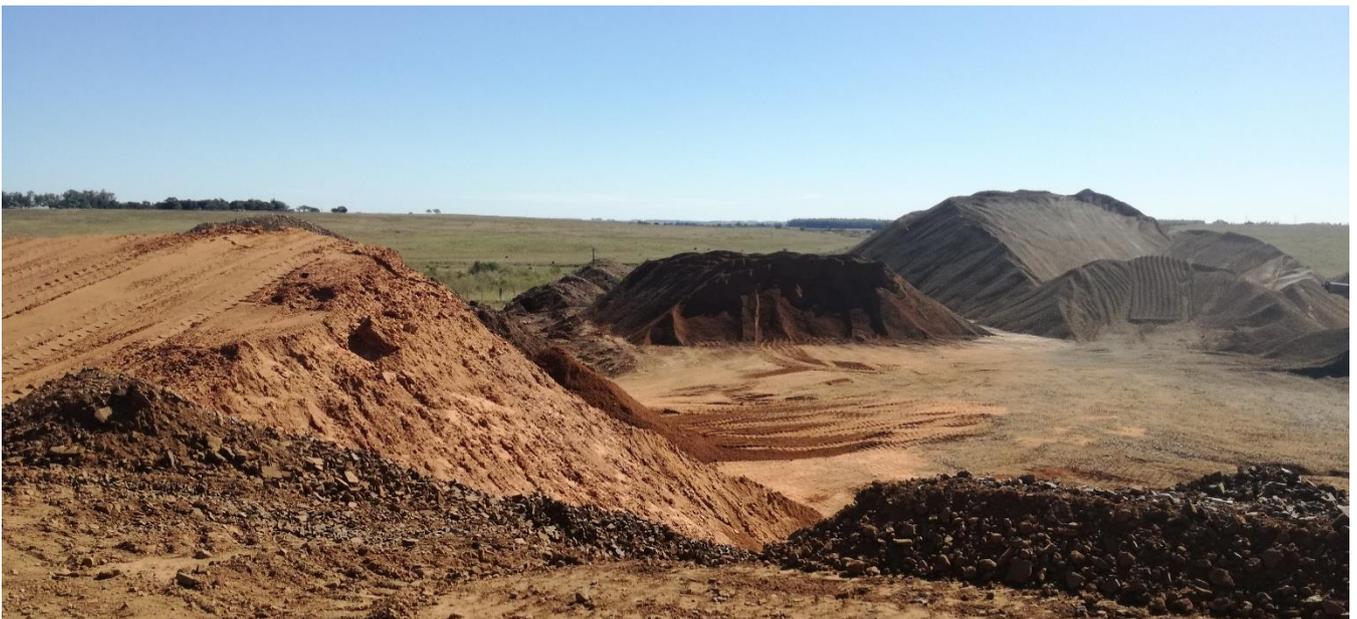
Foto 13.5-2 Actividades en la Cantera – Padrón 1478 y acopios.
