INFORME DE AUDITORIA AMBIENTAL

Obra: 78/98 – Rehabilitación Ruta 5, tramo Progreso - Canelones

Empresa constructora: HERNÁNDEZ Y GONZALEZ S.A.

Fecha auditoria: 8/11/2019

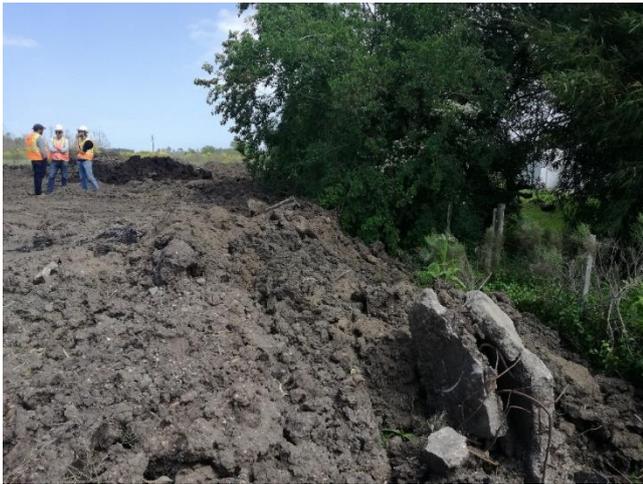
Foto 13.1-1 Desnivel con padrones linderos

- a. Registrar en los ITGA las actividades con el entorno social, así como las respuestas puntuales a sus inquietudes y los avances de implementación de las actividades para responder a las mismas.
- b. En el predio utilizado para materiales de acopio se ha extendido material de relleno que ha desvirtuado los niveles respecto a terrenos linderos lo cual pone en peligro el desagüe de los mismos, revisar esta situación, así como también el impacto visual para los habitantes de las viviendas vecinas.

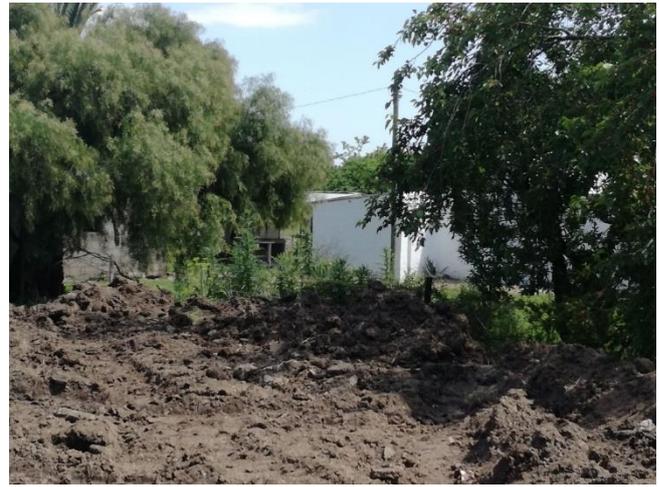
Foto 13.1-2 Posible contaminación visual

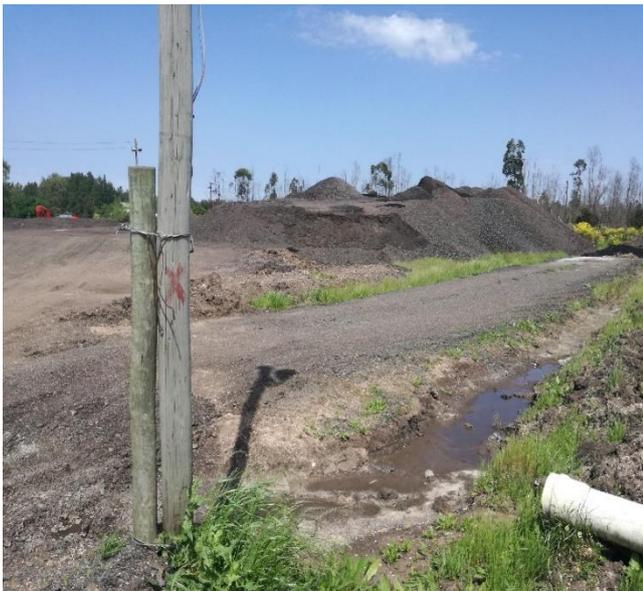
Foto 13.1-3 Material de relleno

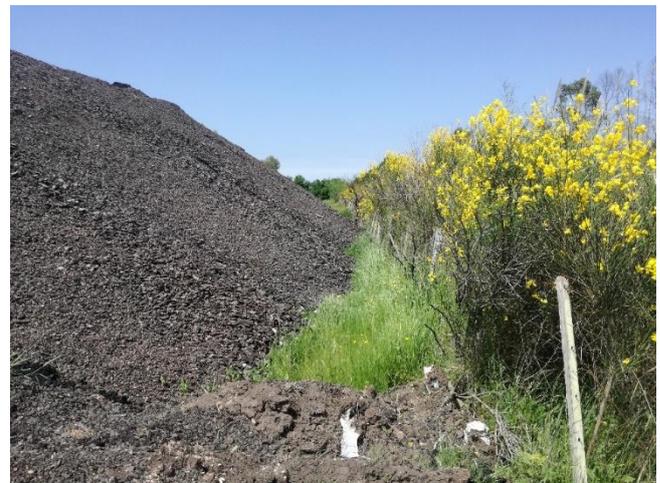
| Ref. | Descripción | Requisito |
|---|--|---|
| 1 | <u>Predio de acopio de materiales y equipos</u> Hay una gran cantidad de residuos de la obra en su gran mayoría pavimento asfáltico recuperado y no se ha definido su destino final. | Ítem 4.1.2 del PGA (Setiembre 2019) |

Foto 13.1-4 Acopios

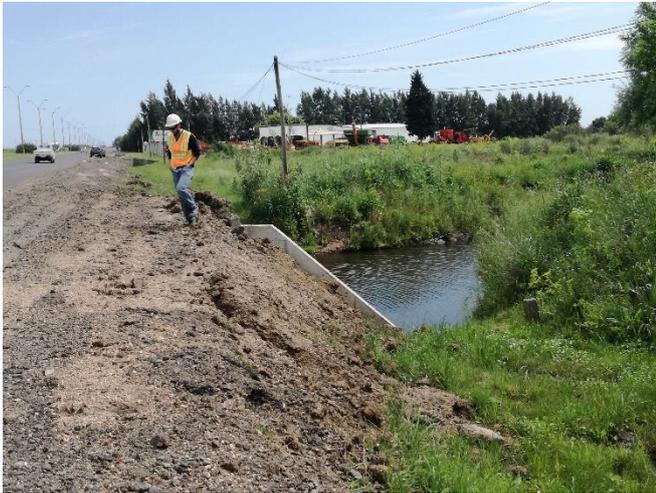
| Ref. | Descripción | Requisito |
|---|--|---|
| 2 | <u>Vta.1 y 2</u> Se encuentran varias alcantarillas semi tapadas en las cunetas de la faja, así como también zonas con irregularidades del terreno que dificultarían el flujo de las aguas pluviales. | Ítem 3.3.1.3 del PGA (Setiembre 2019) |

Foto 13.2-1 Alcantarilla con agua estancada

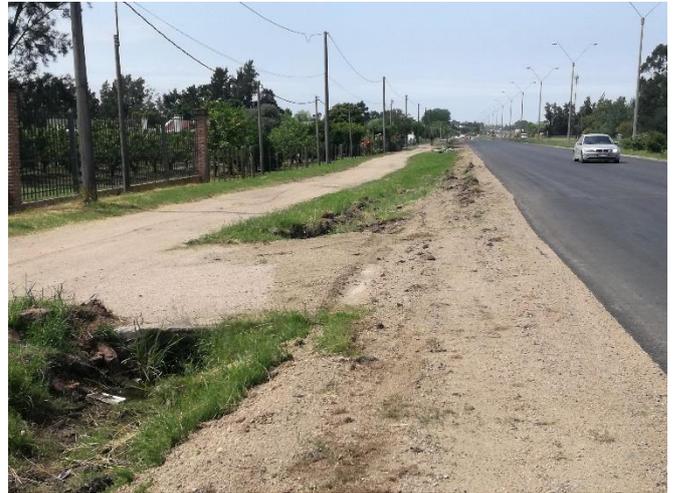
Foto 13.2-2 Alcantarilla obstruida

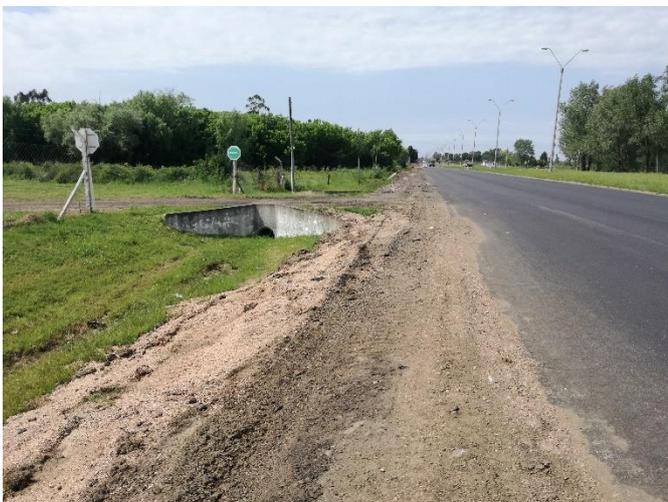
Foto 13.2-3 Vista de alcantarilla

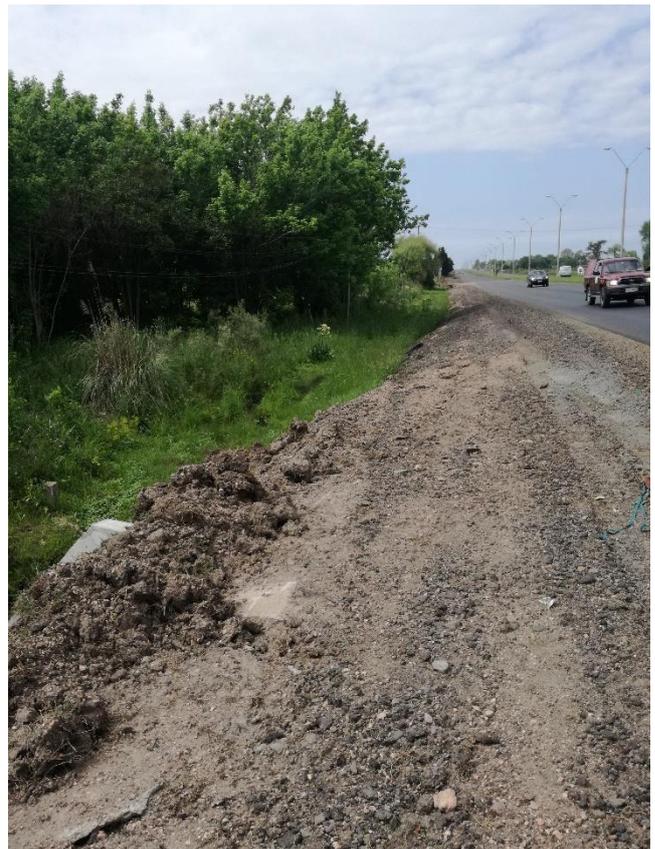
Foto 13.2-4 Tierra acumulada sobre lomo de alcantarilla

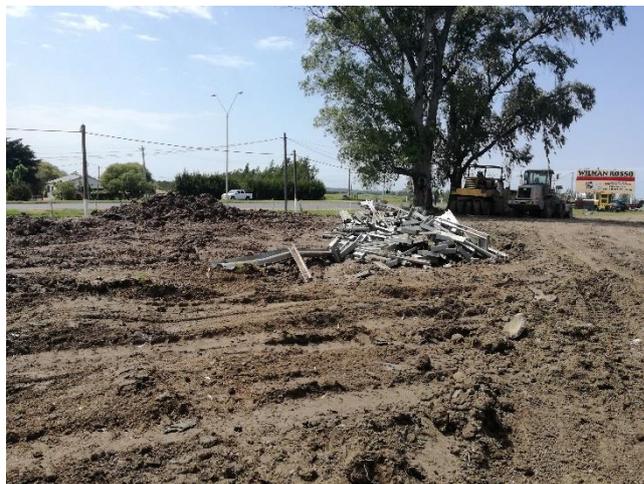
Foto 13.4-2 Residuos acopiados.

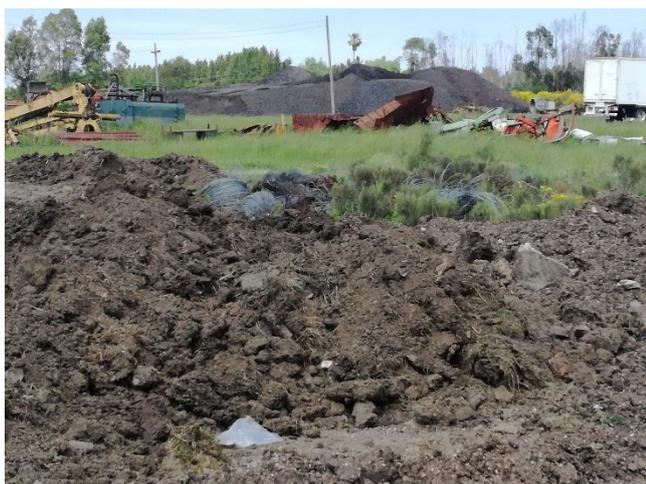
Foto 13.4-3 Acopios y residuos.

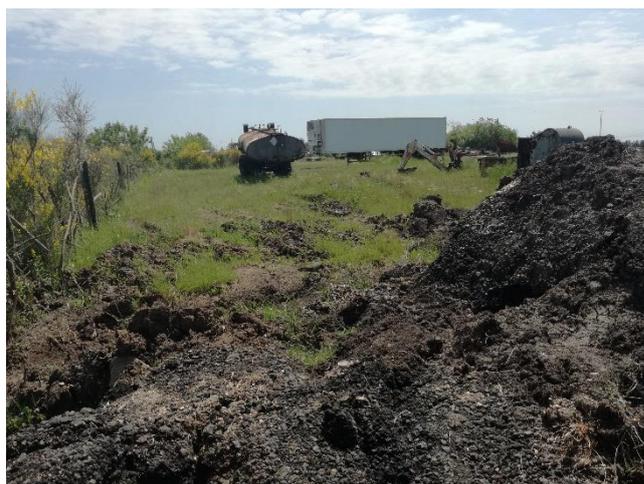
Foto 13.4-4 Tanque de asfalto y restos de tierra acopiada.
