INFORME DE AUDITORIA AMBIENTAL

Obra: 06/00: Contrato Camino de las Sierras.

Duplicación de vía de Ruta 8 en Tramo Ruta 11 - Ruta 9.

Fecha auditoria: 14/12/2023

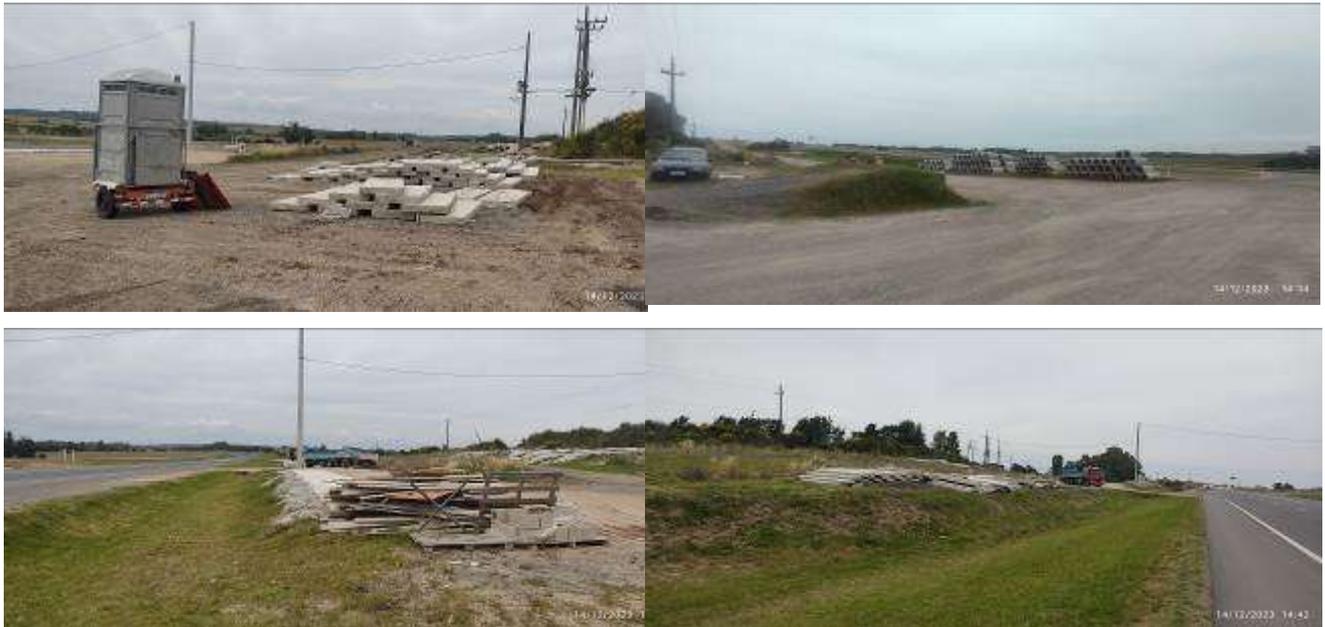
12.1 No Conformidad 1

Ref.	Descripción	Requisito
1	Acopios en la faja de Ruta 8 frente al obrador de Collier. -Ver Foto 12.1-1-	12.1 Manual Ambiental de la DNV, 1998.
Tipo de NC: 2		Código del hallazgo: PF-4

Foto 12.1-1 Acopios en faja.

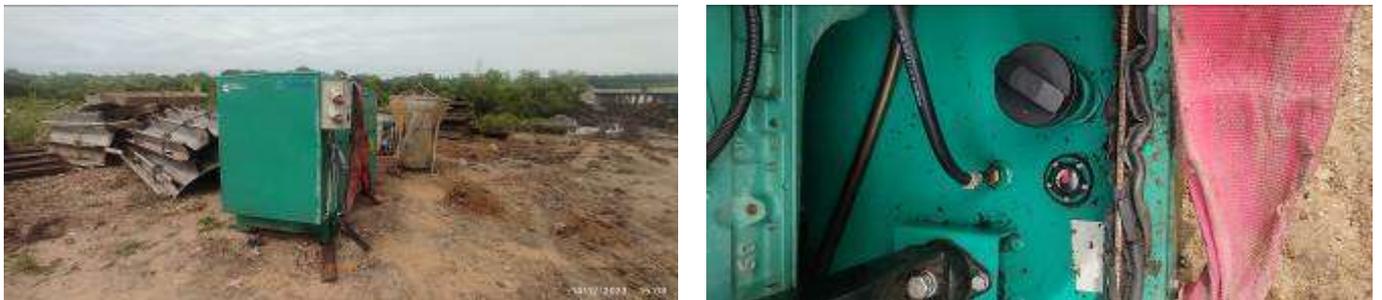
12.2 No Conformidad 2

Ref.	Descripción	Requisito
2	<u>Obrador Espina</u> Se encuentra un generador en el obrador de Espina próximo al puente Arroyo Solís Chico con combustible en el tanque en zona de acopio de materiales varios algunos en desuso, sin dique de contención. - Ver Foto 12.2-1-	10.2 Manual Ambiental de la DNV, 1998.
Tipo de NC: 2		Código del hallazgo: CMP-4

Foto 12.2-1 Generador sin dique de contención.

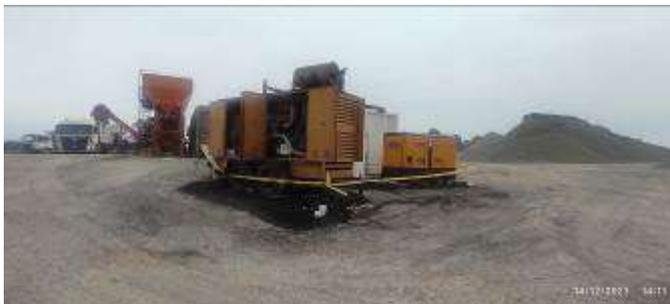
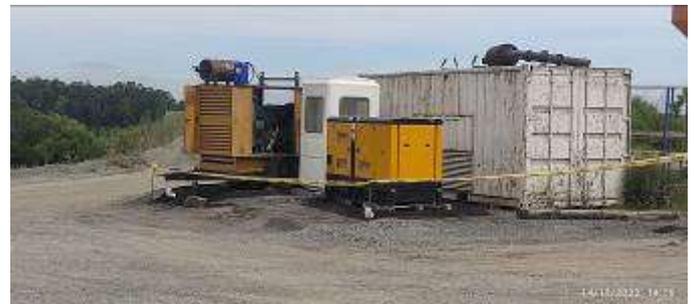
12.3 Observación 1

Ref.	Descripción	Requisito
1	Diques de equipos electrógenos inadecuados frente a posibles derrames de combustible. -Ver Foto 12.3-1-	PGA Collier
Código del hallazgo: PEL-4

Foto 12.3-1 Diques de contención inadecuados.

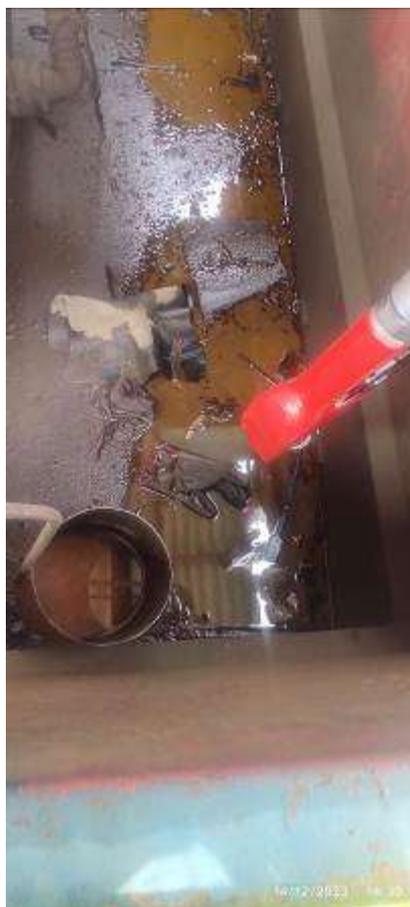
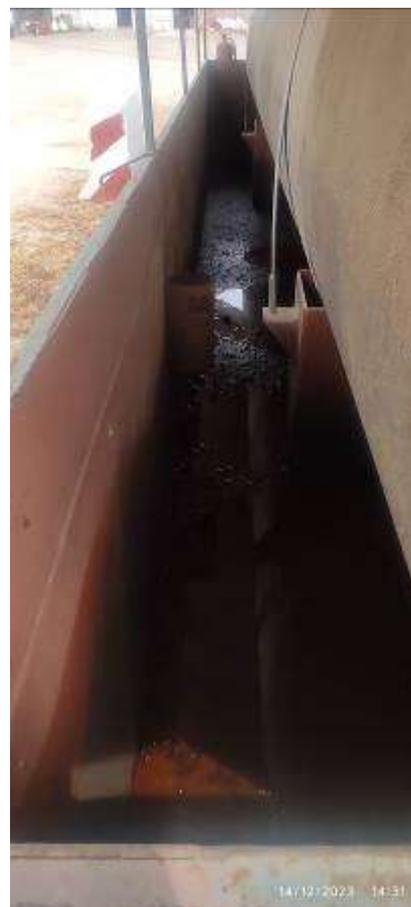
12.4 Observación 2

Ref.	Descripción	Requisito
2	Residuos dentro del dique de contención de los tanques de combustible. -Ver Foto 12.4-1-	PGA Collier
Código del hallazgo: RS-4

Foto 12.4-1 Residuos en dique

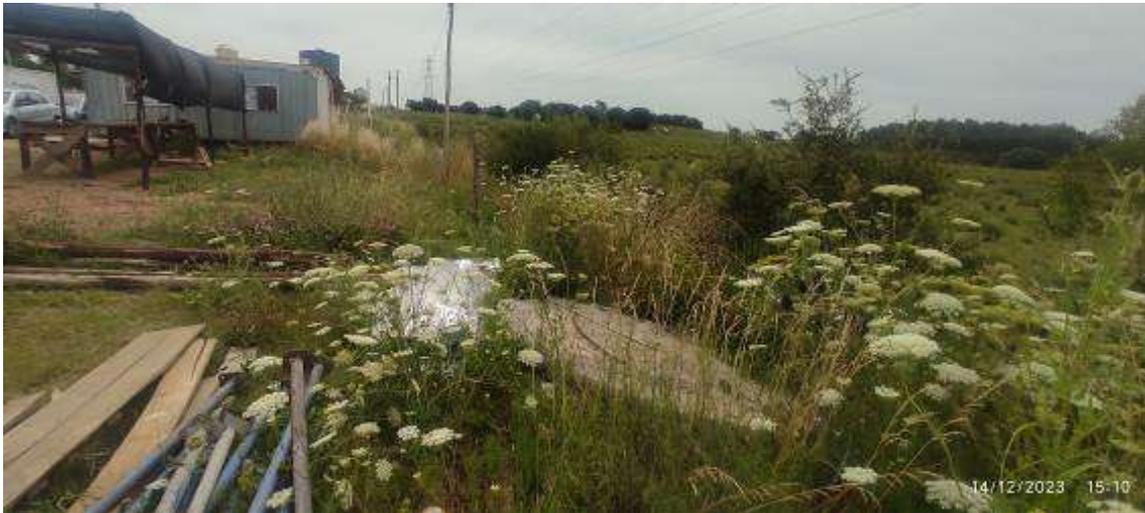
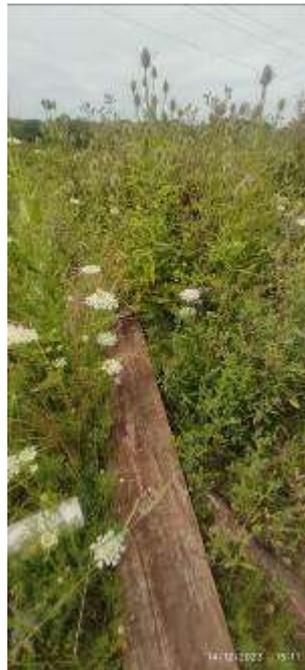
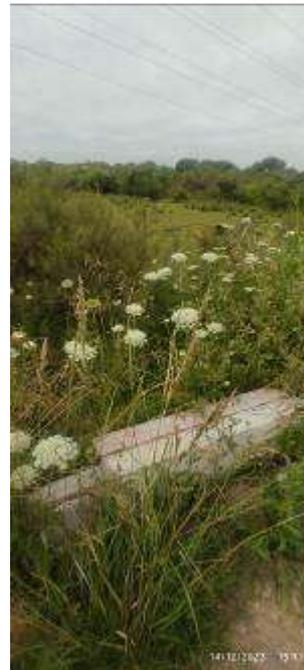
12.5 Observaciones 3

Ref.	Descripción	Requisito
3	Residuos entre la vegetación próxima a terreno lindero. - Ver Foto 12.5-1-	PGA Collier
Código del hallazgo: RS-4

Foto 12.5-1 Residuos en vegetación.
