AUDITORIAS AMBIENTALES DNV - MTOP

TAREAS DESARROLLADAS DURANTE EL AÑO 2019

Marzo 2020

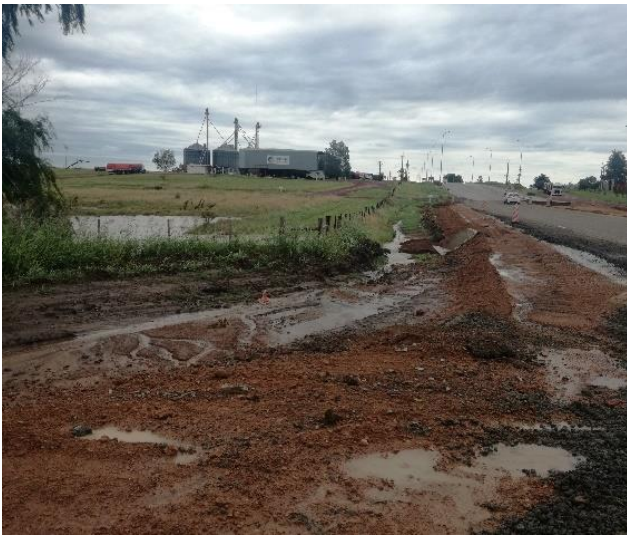
Foto 1 Observación Material acumulado próximo al canal de la alcantarilla.

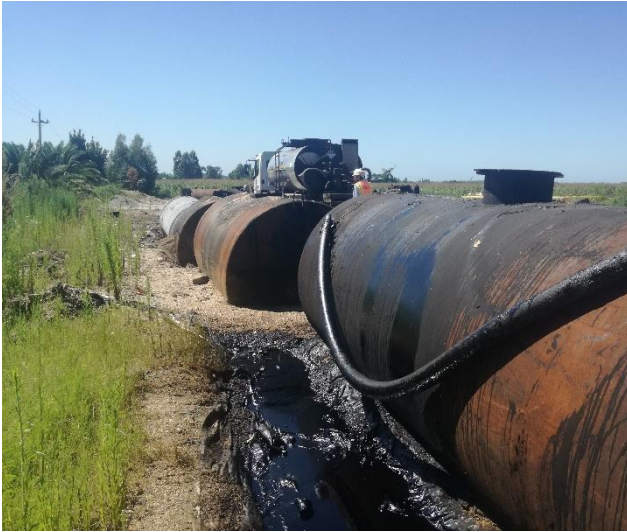
Foto 5 No Conformidad. Tanques de asfalto sin contención y derrames.

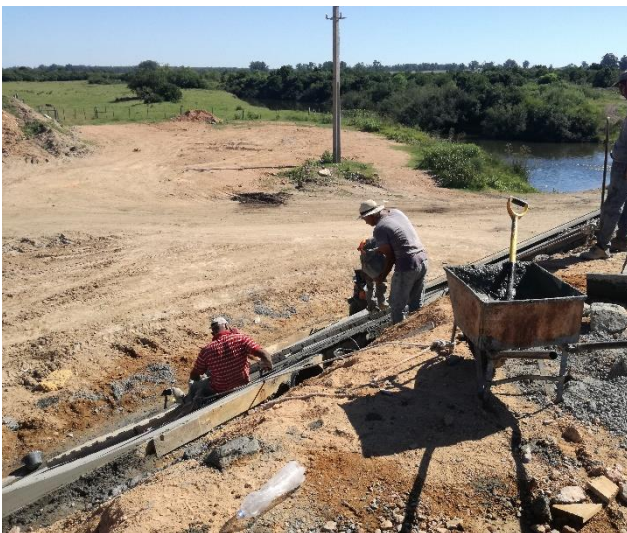
Foto 7 No Conformidad. Personal trabajando sin protección.

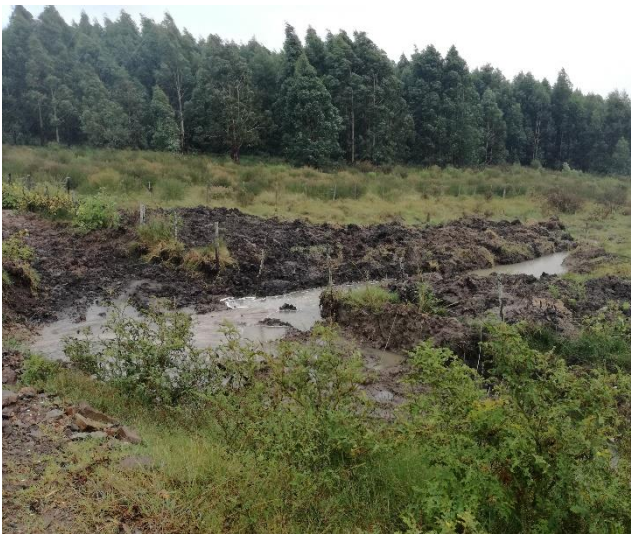
Foto 11 No Conformidad: Agua estancada

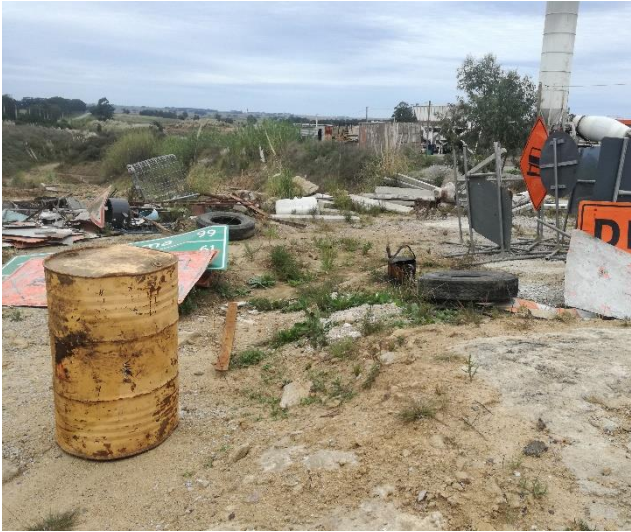
Foto 13 Observación. Residuos diseminados

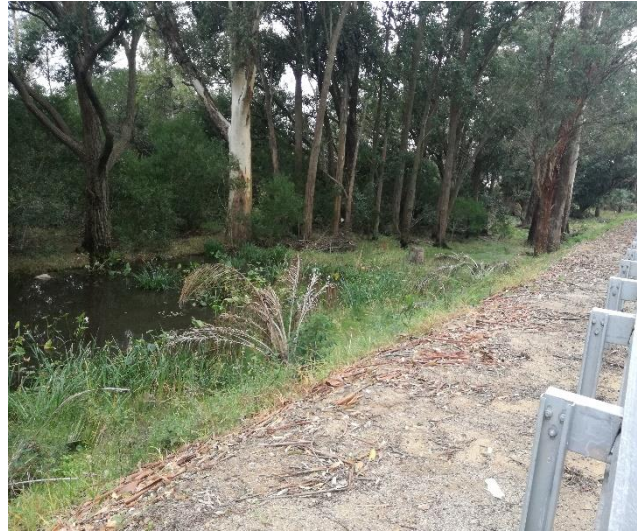
Foto 14 Observación, palmera trasplantada en mal estado.

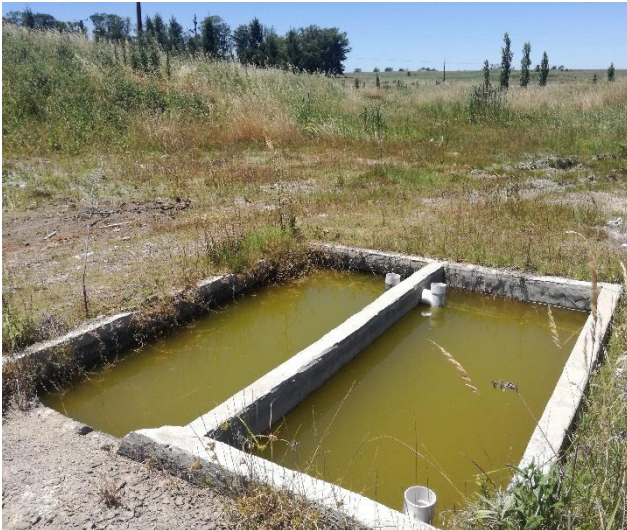
Foto 19 No Conformidad. Estructura en desuso con agua estancada.
