INFORME DE AUDITORIA AMBIENTAL DE CIERRE PARCIAL

RUTA 54 y RUTA 55

Obra: 01/16: Diseño, construcción, operación y financiamiento de la infraestructura vial en Rutas 12, 54, 55, 57 y construcción Bypass de la ciudad de Carmelo.

Fecha informe: 30/09/2021

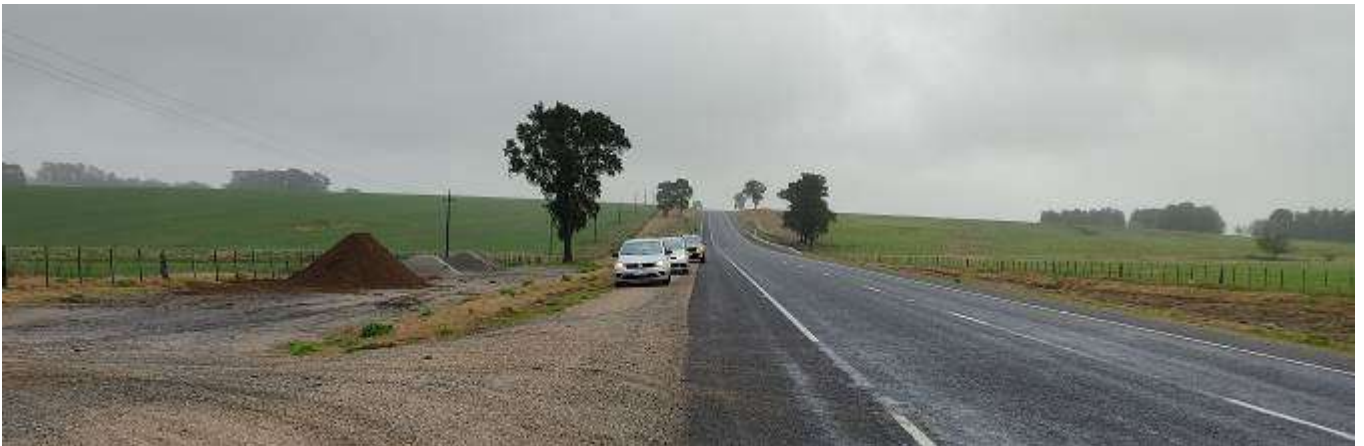
13.1 No Conformidad 1

Ref.	Descripción	Requisito
1	Vta.1 (Lat. 34° 5'38.09"S, Long. 57°30'52.13"O) Se encuentran acopios en la faja pública que no están autorizados por escrito por la Dirección de Obra.	9.8 Manual Ambiental de la DNV/98.

Foto 13.1-1 Vista 1. Acopios en faja

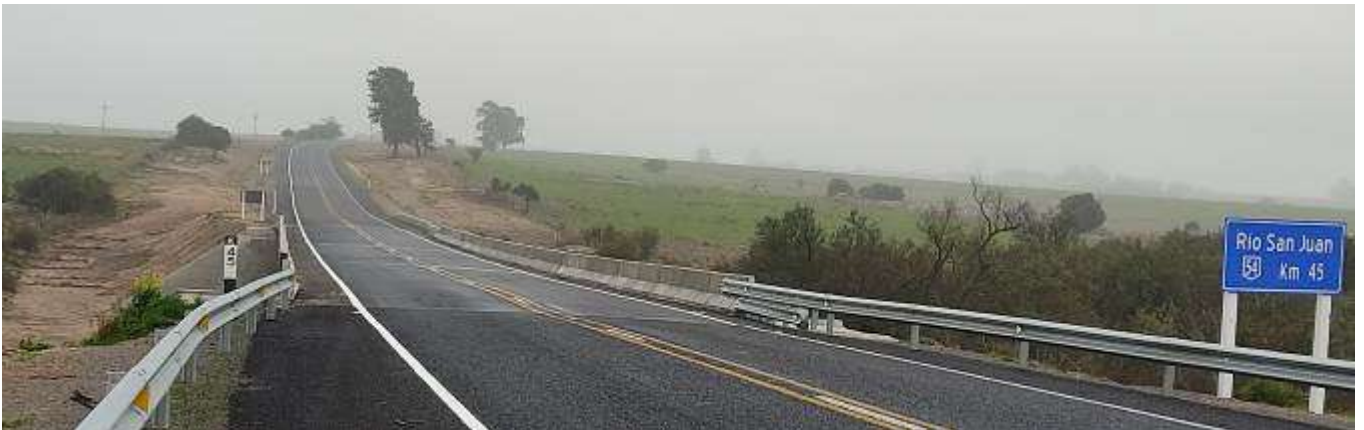
13.2 Observación 1

Ref.	Descripción	Requisito
1	Erosión en el entorno del Puente Ruta 54 - Río San Juan.	PGA del Grupo Vial Oriental Uno S.A.

Foto 13.2-1 Erosiones en torno al Puente Ruta 54 - Río San Juan

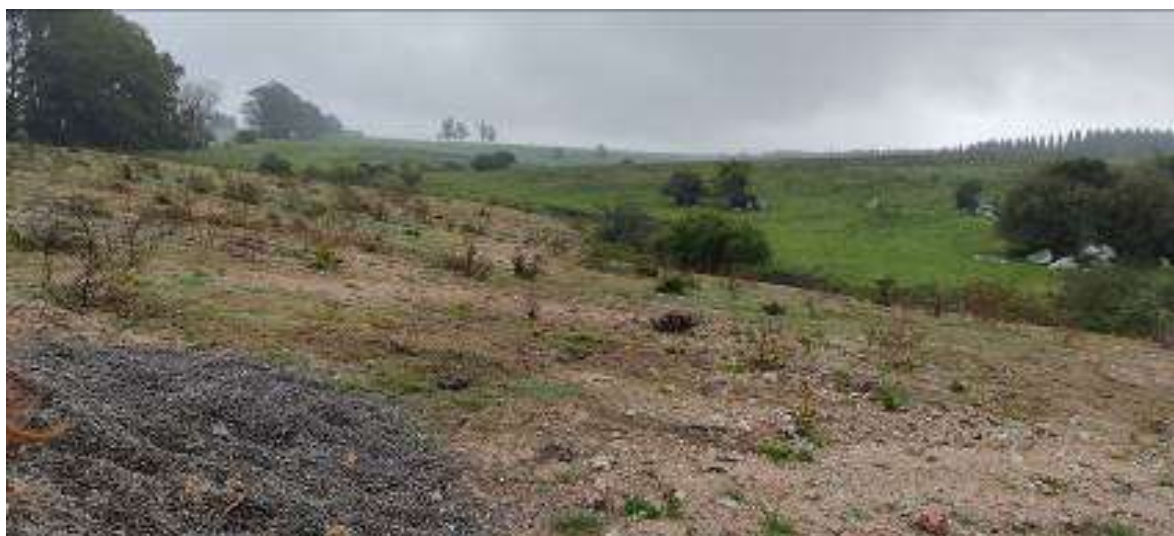
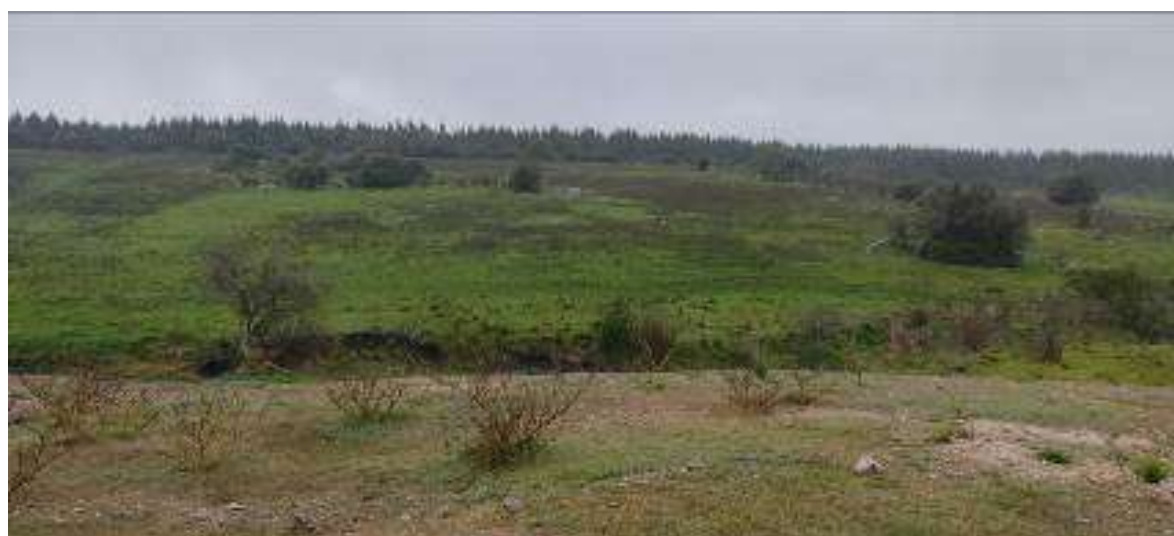
13.7 Ruta 54 – Predio progresiva 27km850

Foto 13.7-1 Disposición de material excedente del movimiento de suelos
