INFORME DE AUDITORIA AMBIENTAL DE CIERRE DE OBRA

Obra: C/122 – Camino a la balsa, tramo 6km000 – 31km950.

Empresa constructora: MELITER S.A.

Fecha auditoria: 07/12/2021

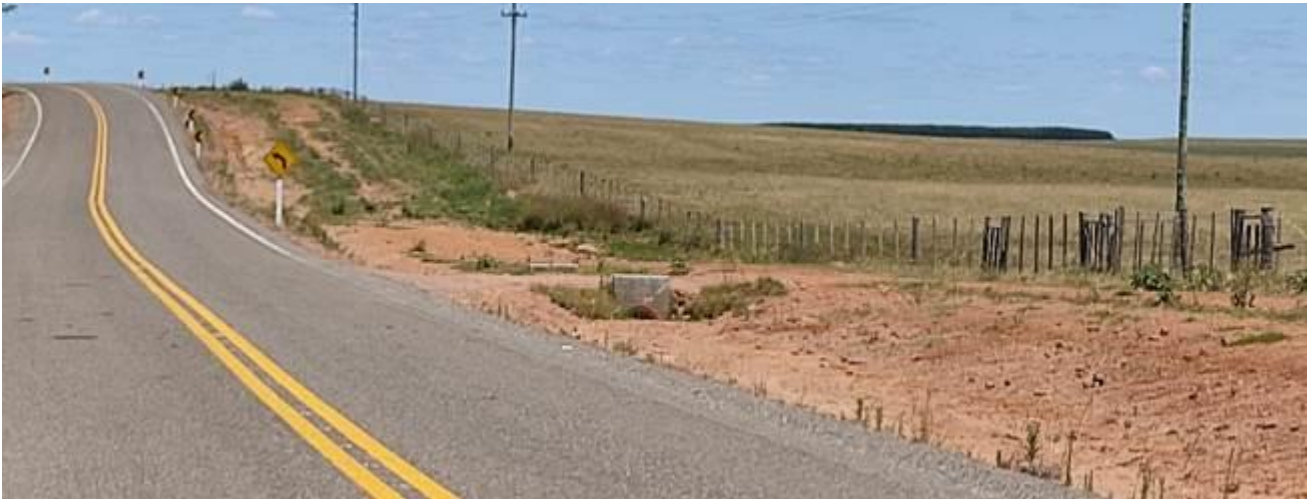
13.1 Observación 1

Ref.	Descripción	Requisito
1	Vista 1 (Lat. 32°42'52.46"S, 55°36'32.24"O) Alcantarilla obstruida.	PGA MELITER

Foto 13.1-1 Vista 1 - Alcantarilla obstruida

Asegurar que se puedan tomar acciones en tiempo y forma para corregir erosiones que ponen en riesgo el flujo de pluviales por ejemplo obstruyendo alcantarillas.

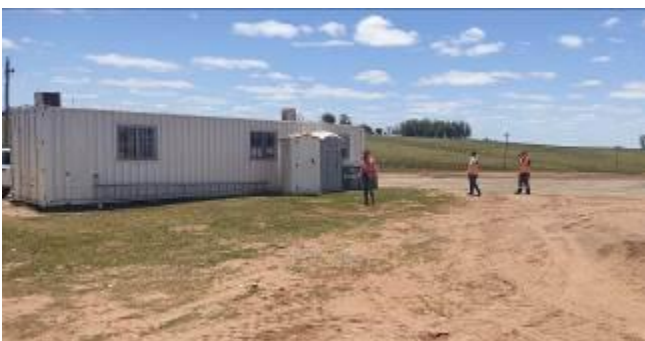
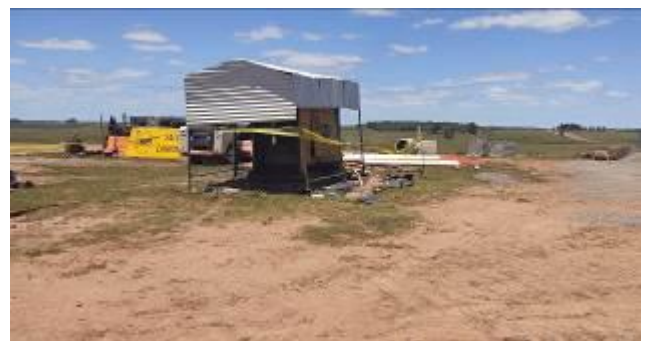
13.2 Obrador MELITER

Foto 13.2-1 Obrador MELITER en etapa de retiro

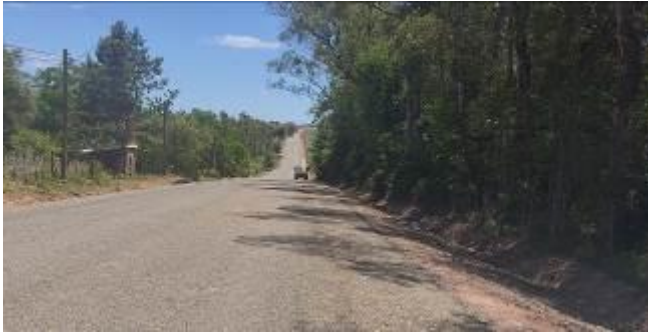
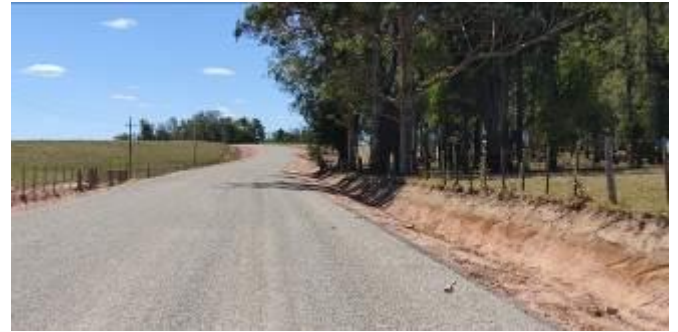
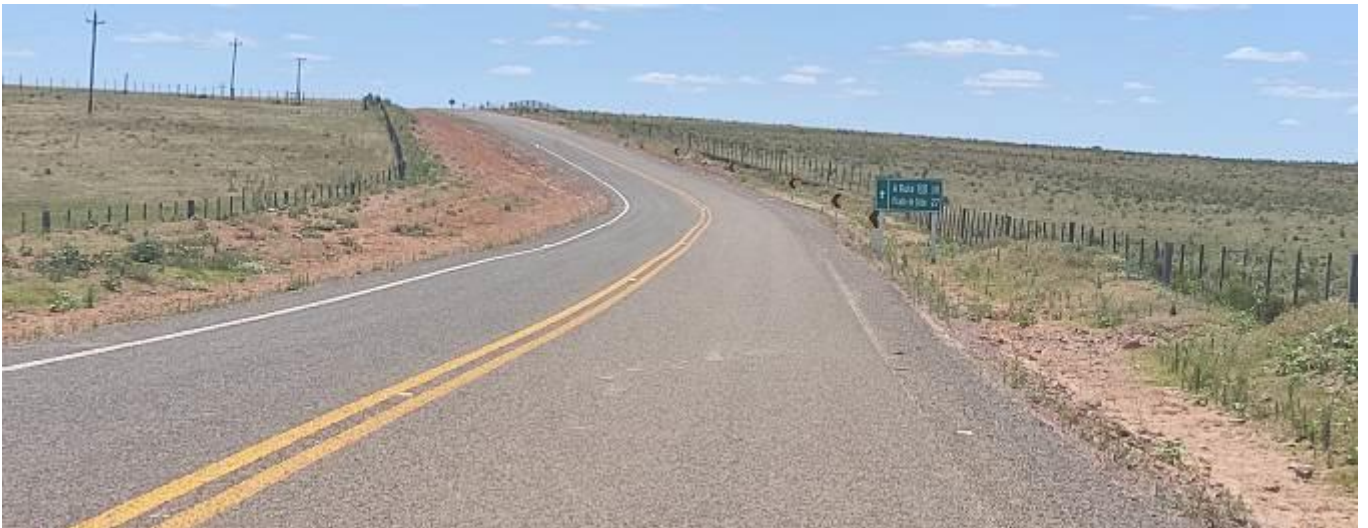
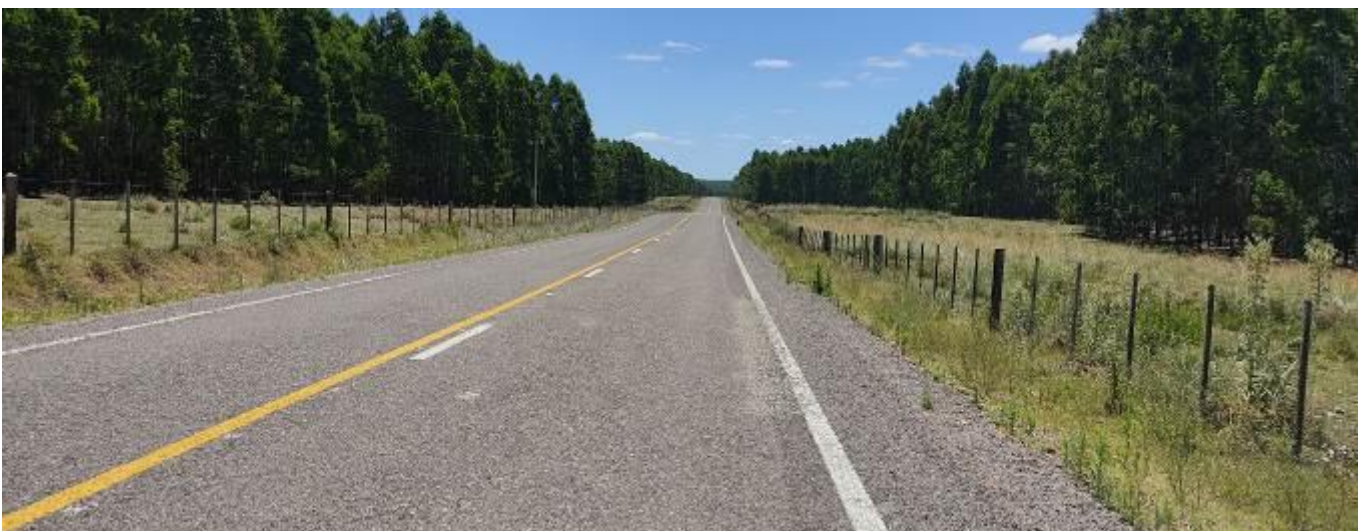
13.3 Recorrido por el tramo terminado

Foto 13.3-1 Vistas del tramo terminado

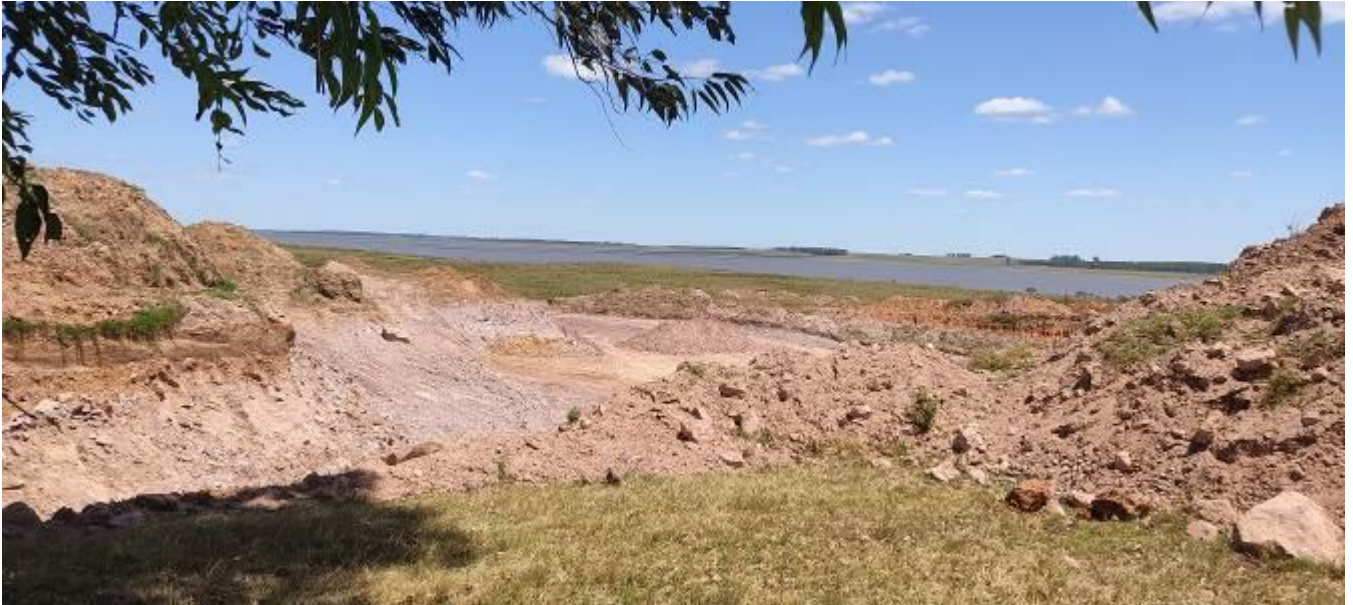
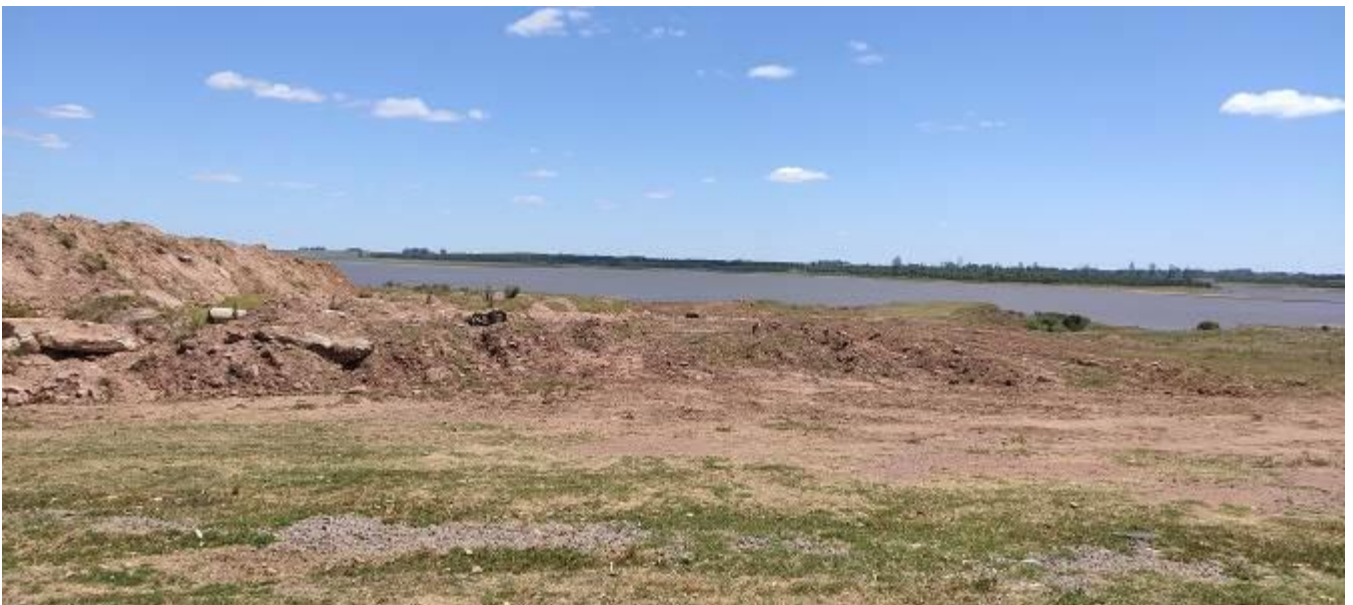
13.4 Cantera Padrón 11340

Foto 13.4-1 Vistas Cantera Padrón 11340
