# INFORME DE AUDITORIA AMBIENTAL DE CIERRE PARCIAL

## RUTA 12 y RUTA 57

**Obra:** 01/16: Diseño, construcción, operación y financiamiento de la infraestructura vial en Rutas 12, 54, 55, 57 y construcción Bypass de la ciudad de Carmelo.

**Fecha informe:** 30/09/2021

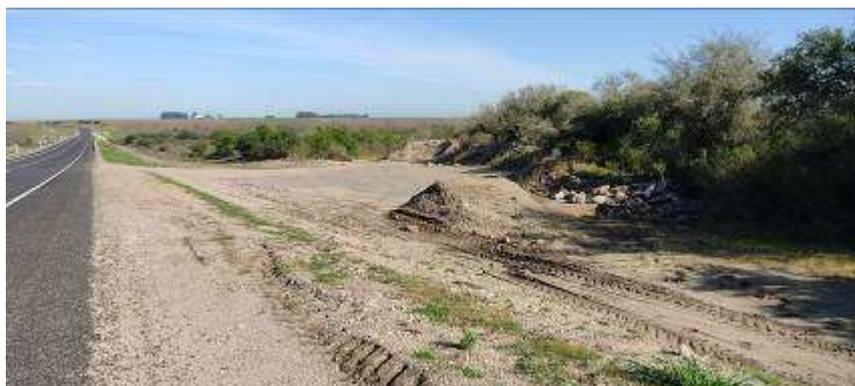
Ref.	Descripción	Requisito
1	<u>Vta.1 (33°45'53.86"S, Long. 57°11'0.01"O)</u> <u>Próximo a Puente Arroyo Cerros de Ojosmin</u> <u>Próximo a Puente Arroyo Sauce – Ruta 57</u> Se encuentran acopios en la faja pública que no están autorizados por escrito por la Dirección de Obra.	9.8 Manual Ambiental de la DNV/98.

Foto 13.1-1 Vta 1 Acopios en faja Ruta 57

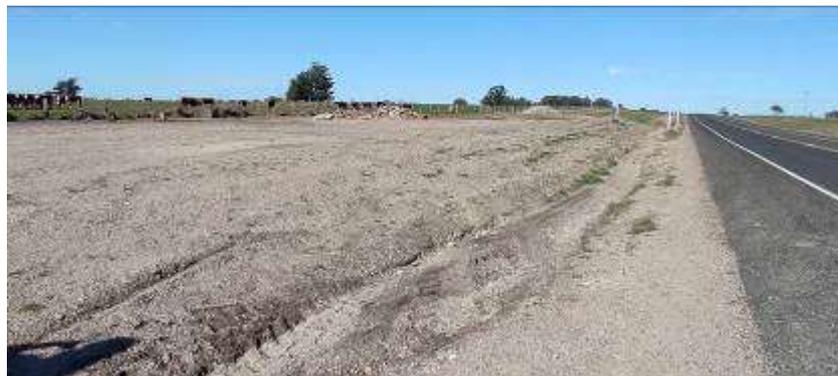
Foto 13.1-2 Acopios próximos Puente Arroyo Cerro de Ojosmin.

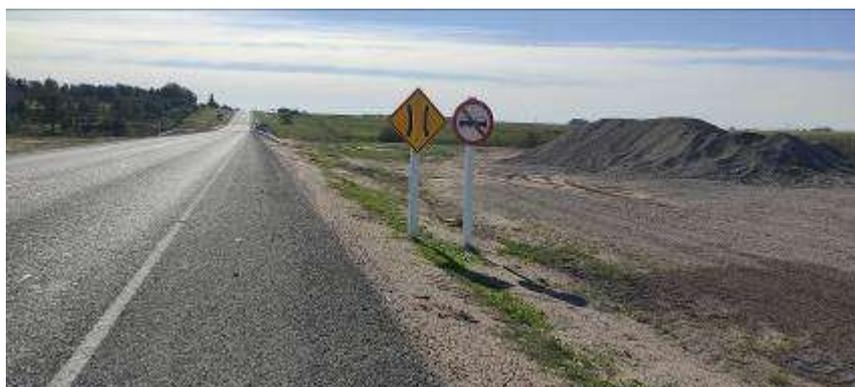
Foto 13.1-3 Acopios próximos Pte. Arroyo Sauce
