INFORME DE AUDITORIA AMBIENTAL DE CIERRE PARCIAL

Obra: 06/16: Diseño, construcción, operación y financiamiento de la infraestructura vial en Ruta 14 Centro – Oeste, Bypass Sarandí del Yí y conexión R14-R3 CIRCUITO 3.

Auditoría Ambiental de Cierre Arroyo Porongos – Ruta 14

Puente Arroyo Porongos

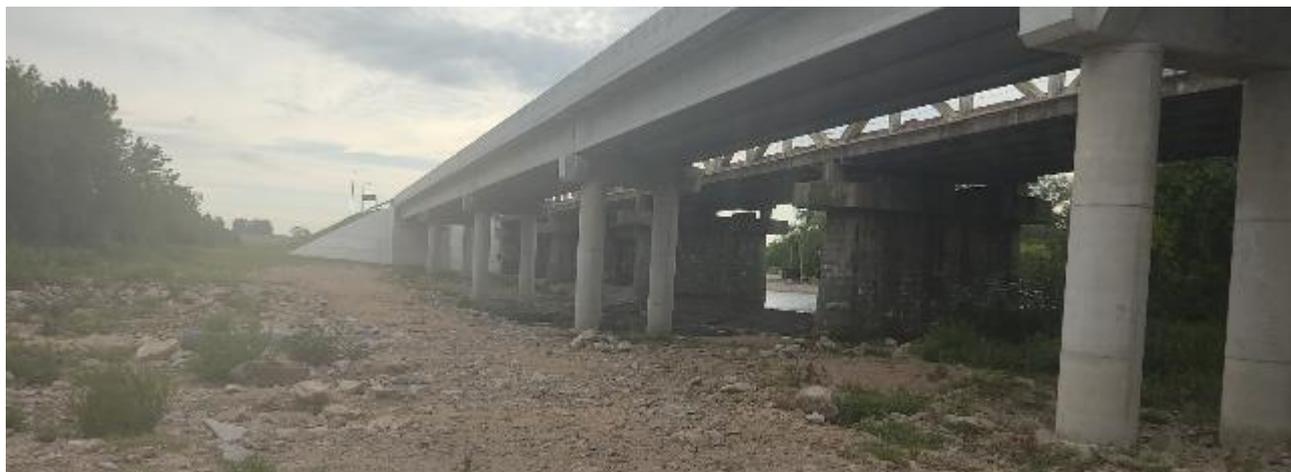
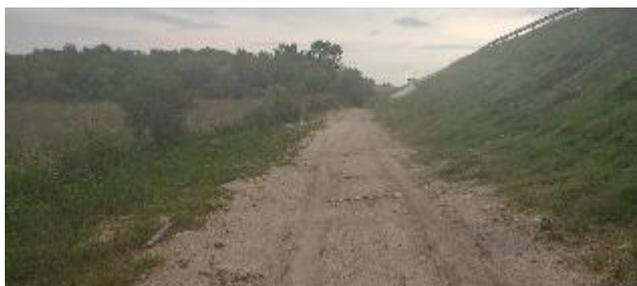
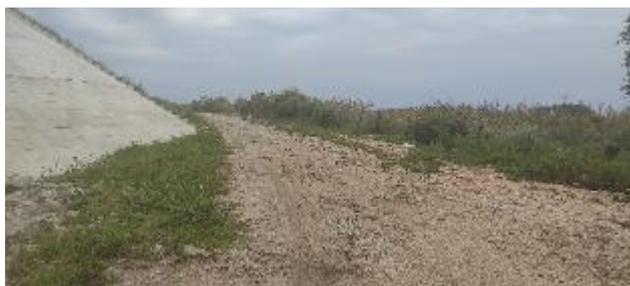
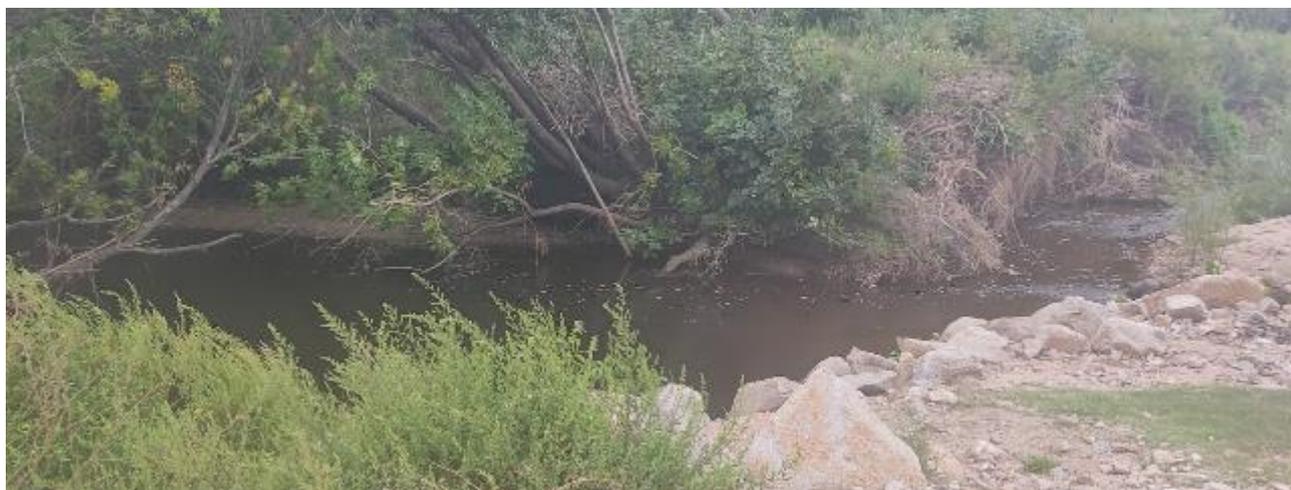
Foto 13.1-1 Vistas del entorno del puente

- a. Fecha de Inicio de los Trabajos: junio 2019
- b. Fecha de finalización: junio 2021
- c. Referencia de avances a la fecha de esta auditoria: la obra está terminada, pero quedan algunas terminaciones por lo que aún no se han concluido las tareas de recuperación ambiental.

Asegurar que la recuperación ambiental descompacte y agregue cobertura vegetal en el acceso donde estuvo ubicado el obrador.
