INFORME DE AUDITORIA AMBIENTAL DE CIERRE DE OBRA

Obra: C/115: Ruta Nº 90, tramo Ruta 25 – Guichón.

Empresa constructora: INCOCI S.A.

Fecha auditoria: 09/11/2021

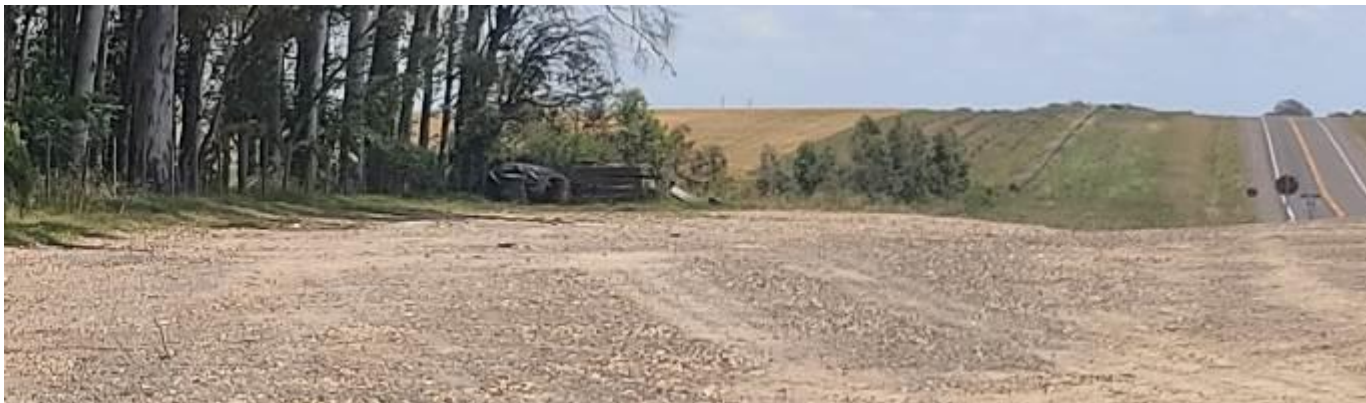
Ref.	Descripción	Requisito
1	<p><u>Vta.2 (Lat. 32°21'36.99"S, Long. 57°16'25.16"O) (progr. 81K100)</u> Se encuentra zona con acopios de materiales en faja sin autorización por escrito del DDO.</p>	10.2 Manual Ambiental de la DNV/98.

Foto 13.1-1 - Materiales en faja

- Los montones de material granular que hay en ambos acopios, pueden ser dispersados mediante motoniveladora como parte de la recuperación de faja de cada tramo correspondiente.
- El acopio de postes de hormigón, en la progresiva 81K100, va a ser ofrecido al Municipio de Guichón como donación por parte de la Regional. De eso se ocupa el Ing. Galusso. En caso de rechazo por parte del Municipio, la Regional igualmente se ocupará de los mismos y los retirará a donde crean apropiado, por fuera del tramo en cuestión.

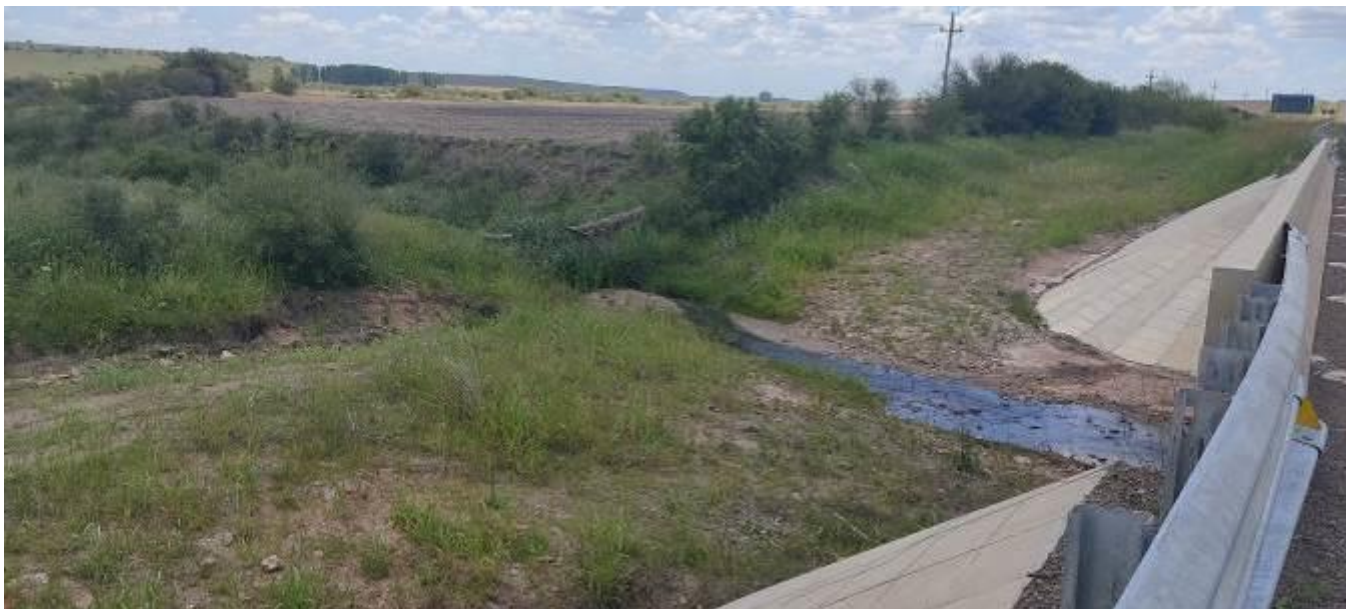
Ref.	Descripción	Requisito
1	<p><u>Vta.1 (Lat. 32°22'8.43"S, Long. 57°19'26.70"O)</u> Erosión en zona NW del Puente Arroyo Caraguatá.</p>	3.4 PRA de INCOCI (abril 2021)

Foto 13.2-1 Vta.1 - Erosión en zona NW Pte. Caraguatá

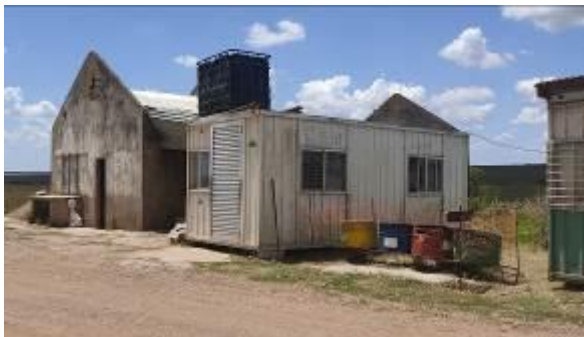
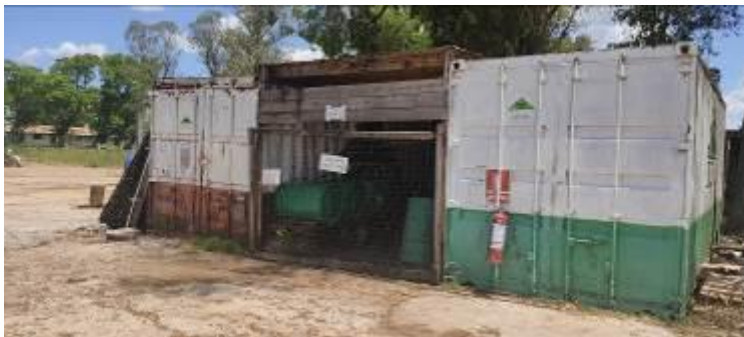
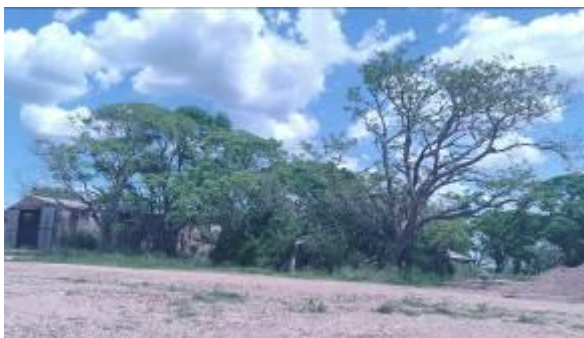
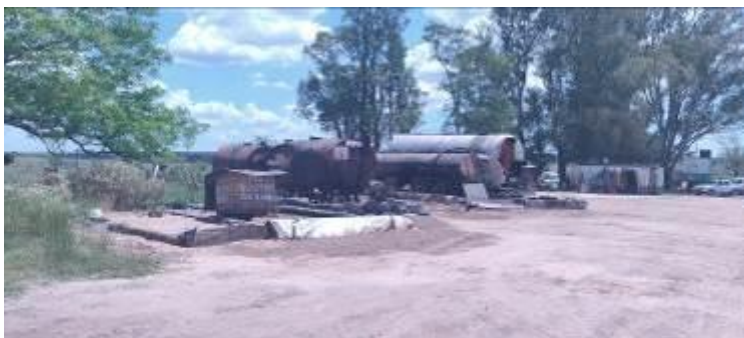
Foto 13.3-1 Vistas del Obrador

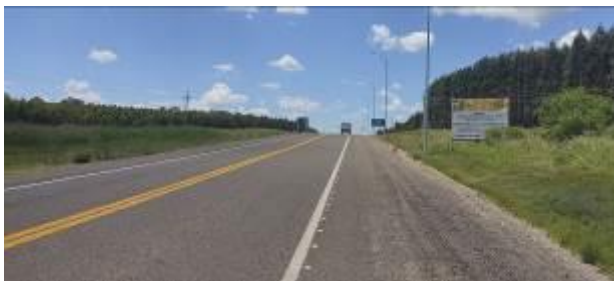
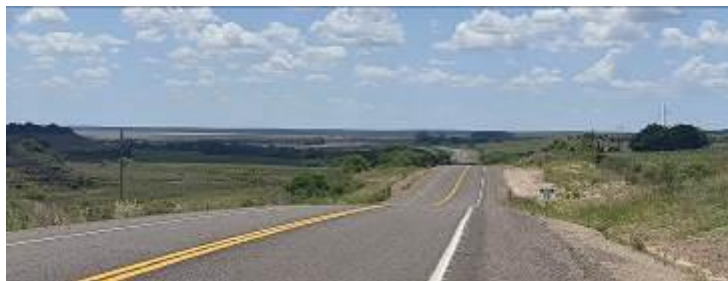
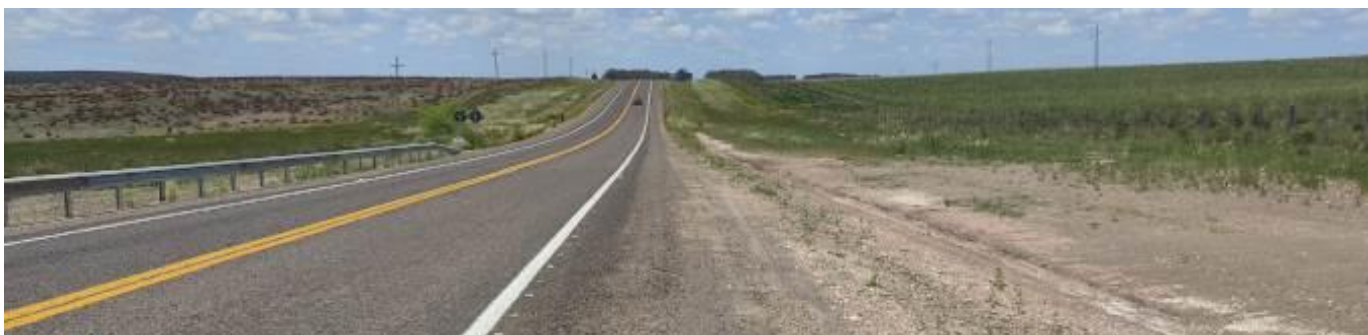
Foto 13.4-1 Vistas del tramo terminado

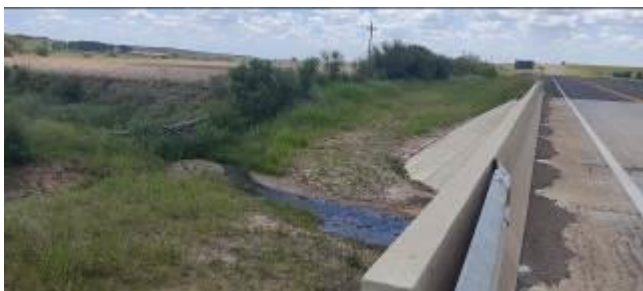
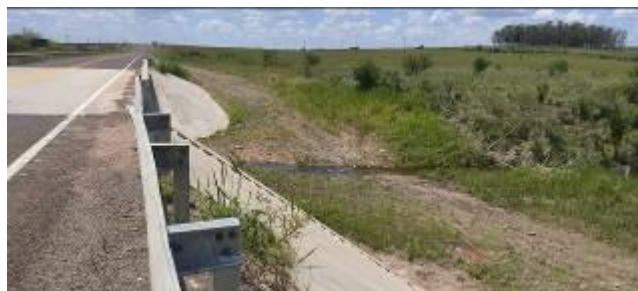
Foto 13.4-2 Entorno Ruta 90 – Puente Arroyo Caraguatá

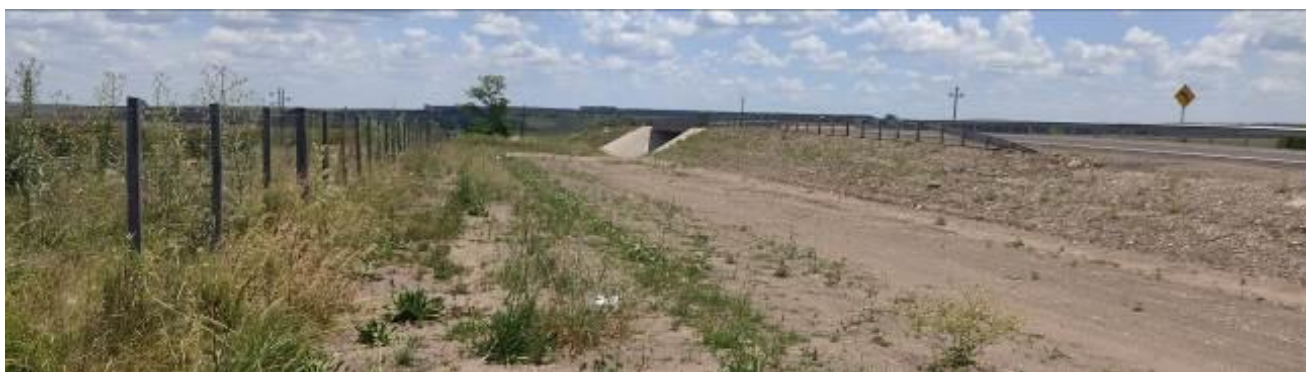
Foto 13.4-3 Pasaje Superior Vía Férrea

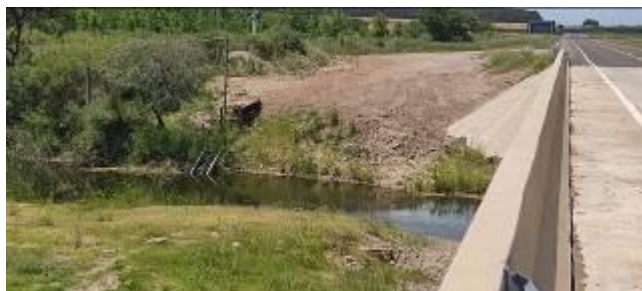
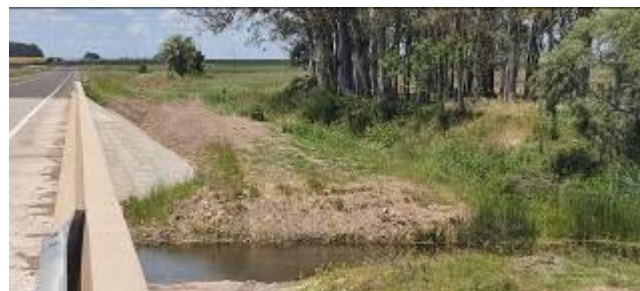
Foto 13.4-4 Puente Arroyo Guayabo Chico

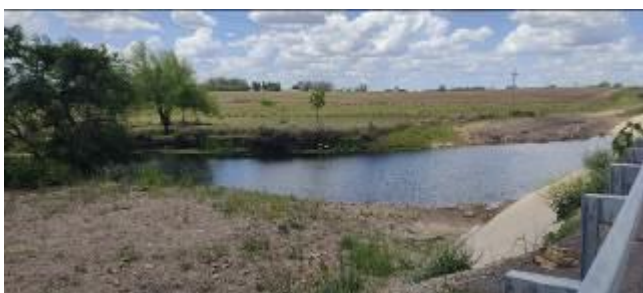
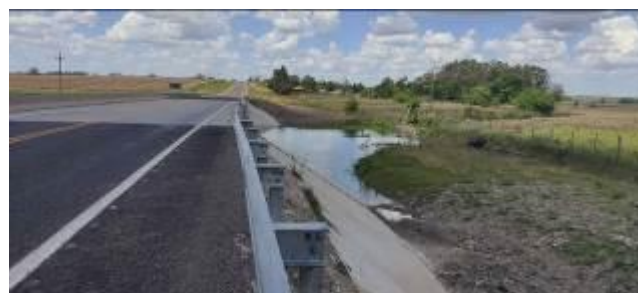
Foto 13.4-5 Puente Arroyo Juncal

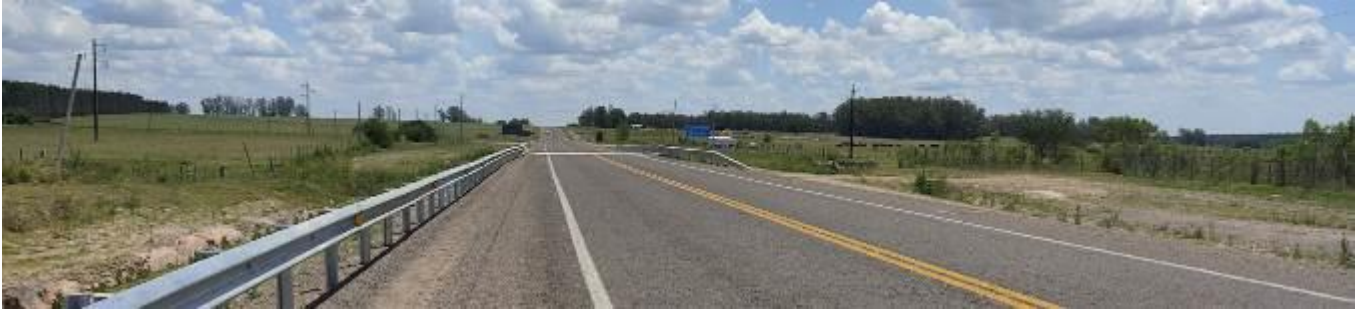
Foto 13.4-6 Puente Cañada del Sauce
