INFORME DE AUDITORIA AMBIENTAL DE CIERRE DE OBRA

Obra: C/127: Ruta 59 Tramo 0km000 – 19km380.

Empresa constructora: LEMIRO PABLO PIETROBONI S.A.

Fecha auditoría: 23/02/2022

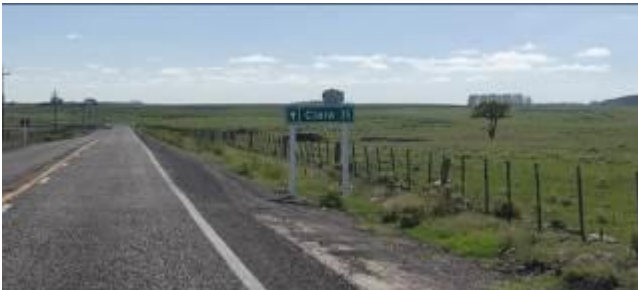
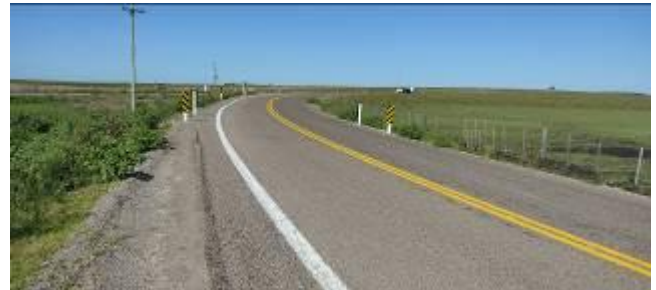
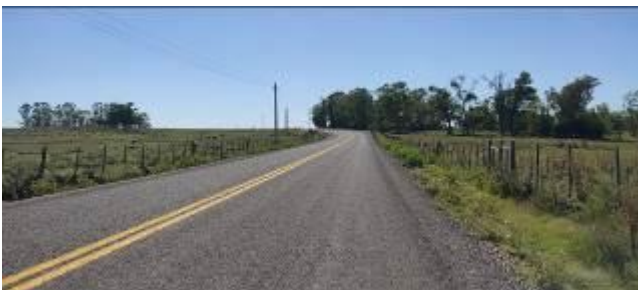
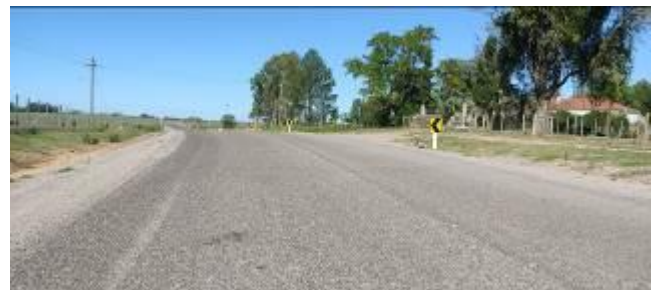
Foto 13.1-1 Vistas del tramo terminado.

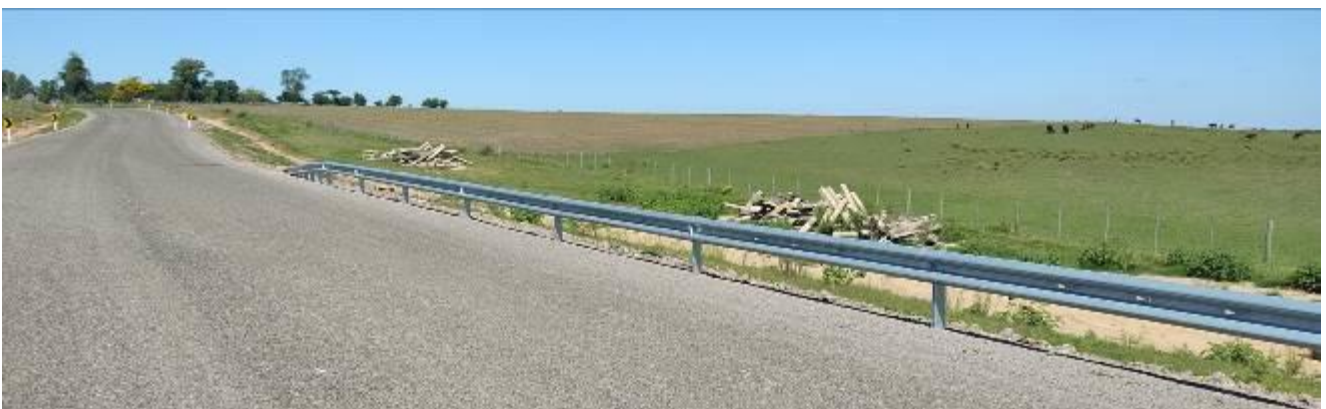
Se encuentran acopios en faja (ver Foto 12.1-1), se ha gestionado su entrega y está pendiente a tener disposición de locomoción para su traslado que será realizado antes de que se termine el contrato de obra C/128 según lo conversado con el DDO de ese contrato Ing. Daniel Burgueño. No se ha realizado la recuperación ambiental del obrador pues sigue activo para las actividades del contrato C/129.

Foto 13.1-2 Vista 1 - Acopios en espera de traslado para su disposición final.
