INFORME DE AUDITORIA AMBIENTAL DE CIERRE DE OBRA

Obra: C/77 – Rehabilitación Ruta 15, tramo: 2km400 – 28km500.

Empresa constructora: MOLINSUR S.A.

Fecha auditoria: 19/11/2021

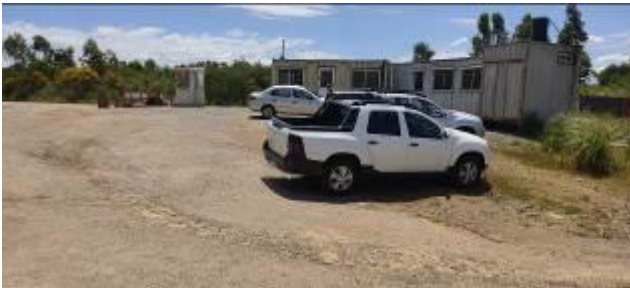
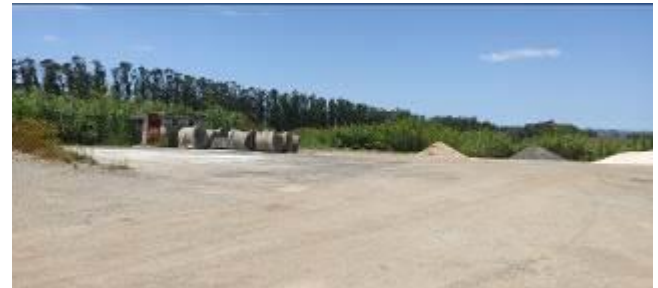
- i. Reunión inicial en el obrador de MOLINSUR.
Predio con tareas de recuperación ambiental realizadas, pero se mantienen estructuras, dada la posibilidad de otras obras del contratista en la zona.
- ii. Recorrido por tramos del contrato.

Foto 13.1-1 Vistas Obrador MOLINSUR

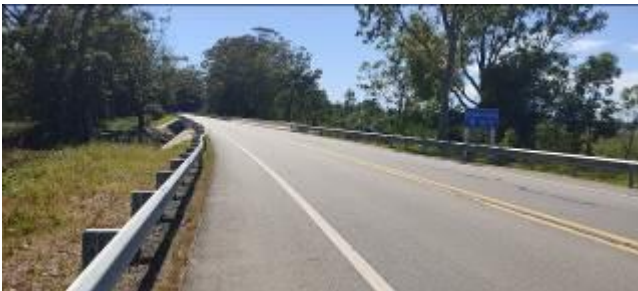
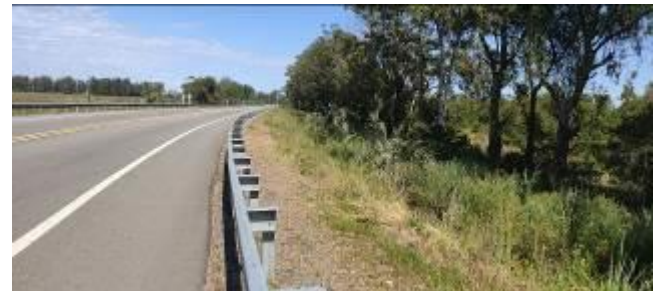
Foto 13.2-1 Puente Ruta 15 - Arroyo Las Conchas

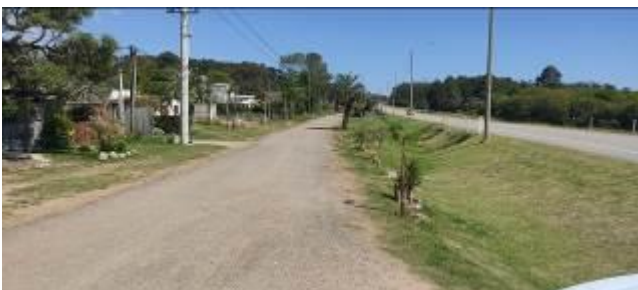
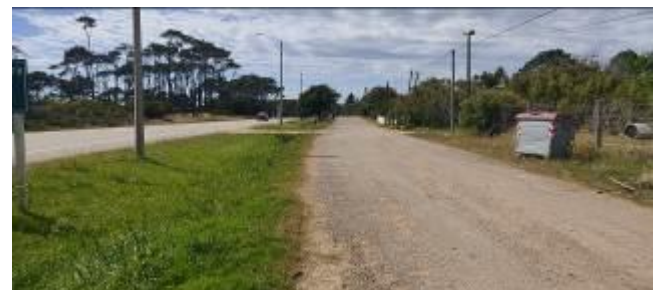
Foto 13.2-2 Vista 2 - Ruta 15

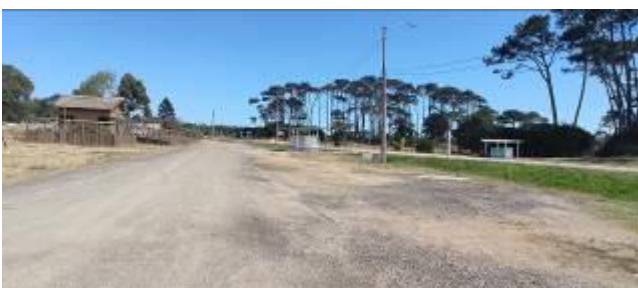
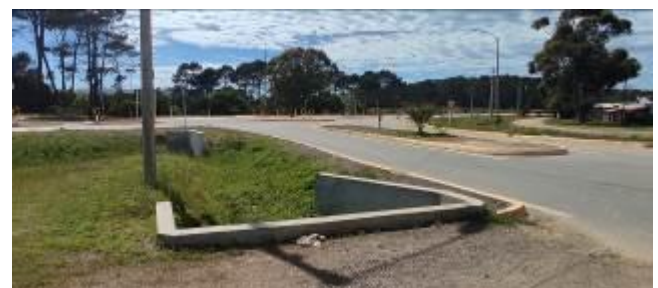
Foto 13.2-3 Vista 3 - Ruta 15

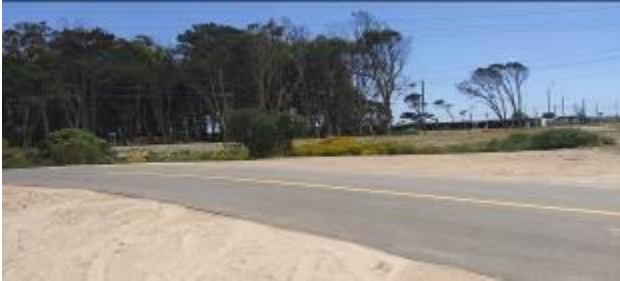
Foto 13.2-4 Vista 4 - Accesos al Puerto

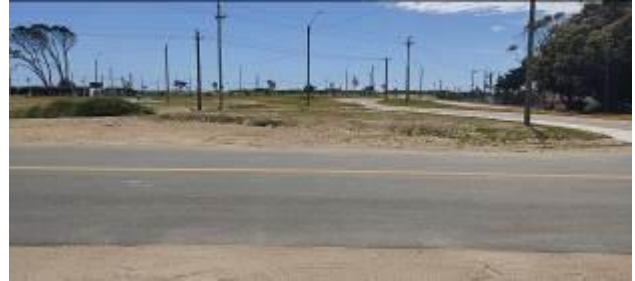
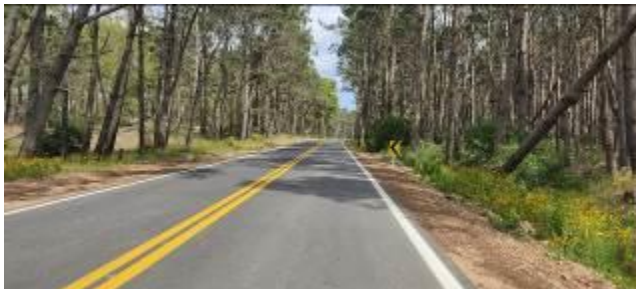
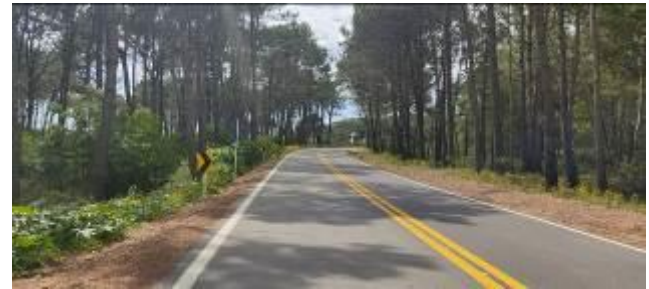
Foto 13.2-5 Vista 5 - Desvío tránsito pesado

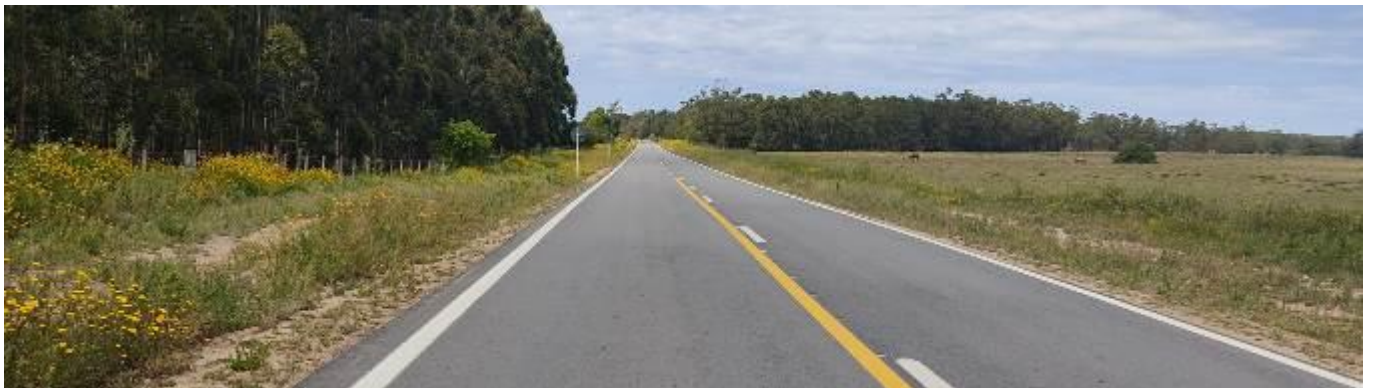
Foto 13.2-6 Vista 6 - Desvío tránsito pesado

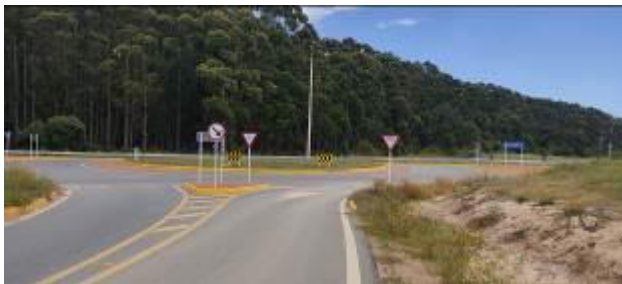
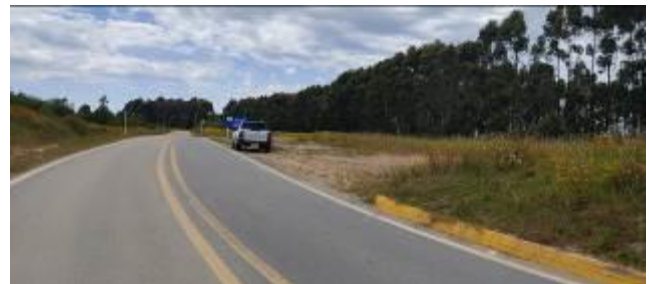
Foto 13.2-7 Vista 7 - Rotonda La Pedrera

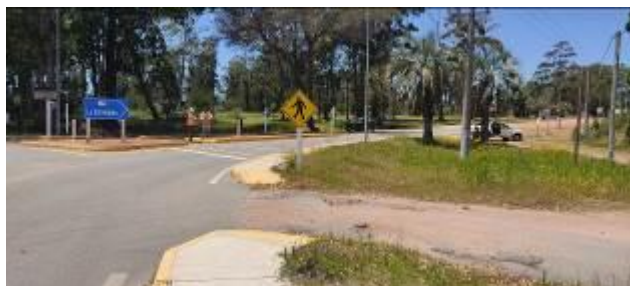
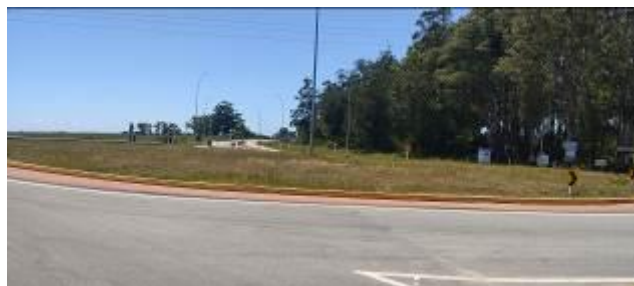
Foto 13.2-8 Vista 8 - Ingreso a La Esmeralda

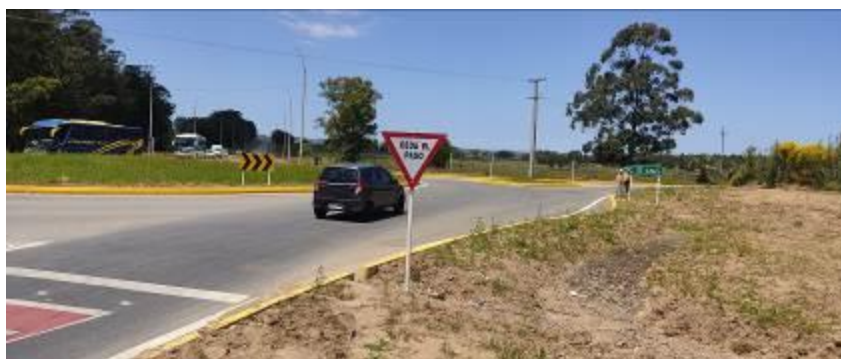
Foto 13.2-9 Foto 13.2-10 Vista 9 - Rotonda Ruta 9
