INFORME DE AUDITORIA AMBIENTAL DE CIERRE DE OBRA

Obra: Ampliación M/48 – Rehabilitación de Calles Auxiliares en Nueva Palmira y By Pass de Nueva Palmira.

Empresa constructora: GRINOR S.A.

Fecha informe: 24/12/2021

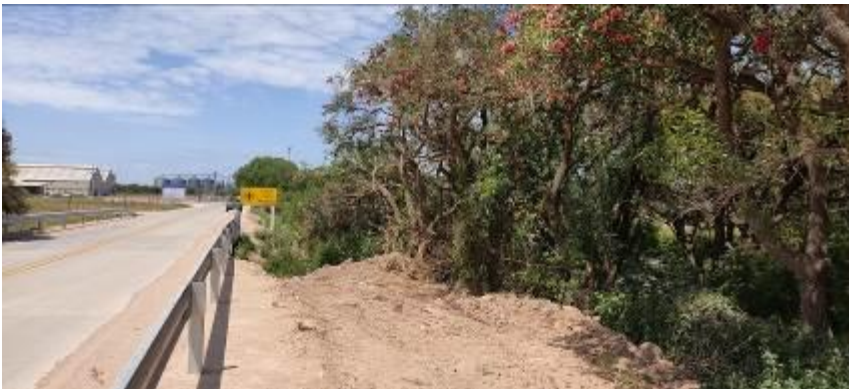
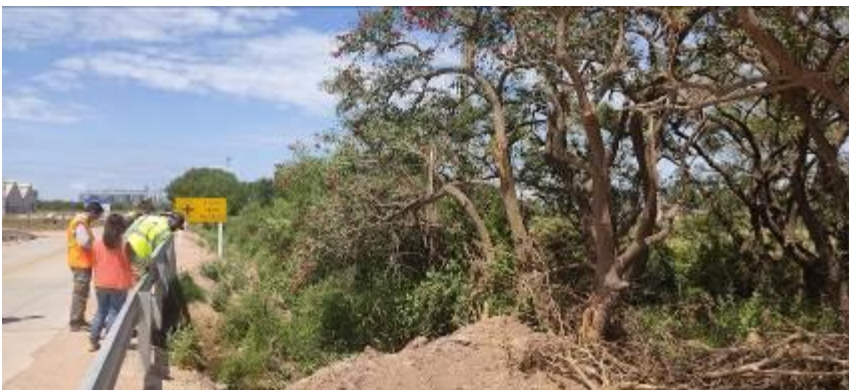
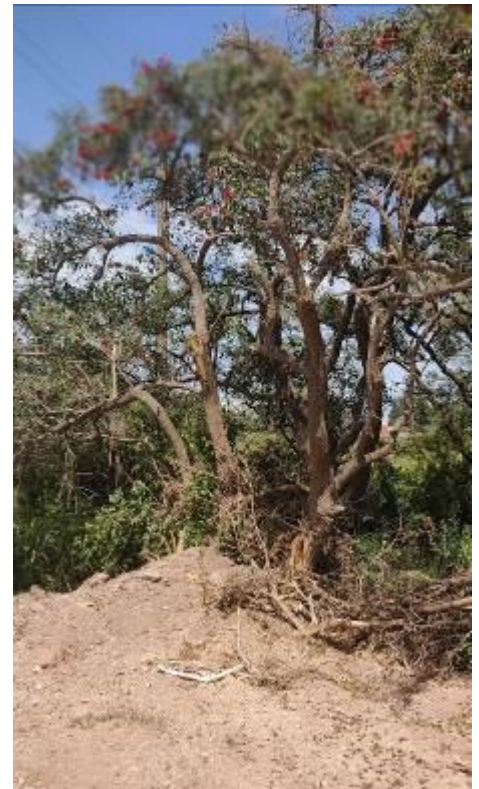
13.1 No Conformidad 1

Ref.	Descripción	Requisito
1	Vta.2 (Lat. 33°53'12.57"S, Long. 58°24'0.04"O) Conjunto de árboles dañados, en su mayoría ceibos.	9.4 Manual Ambiental de la DNV/98.

Foto 13.1-1 - Árboles dañados
